RAPPORT

JB 2019/03

RAPPORT OM BRANN I LOKOMOTIV EL14.2188 VED OSLO S 29. MAI 2018, TOG 5301

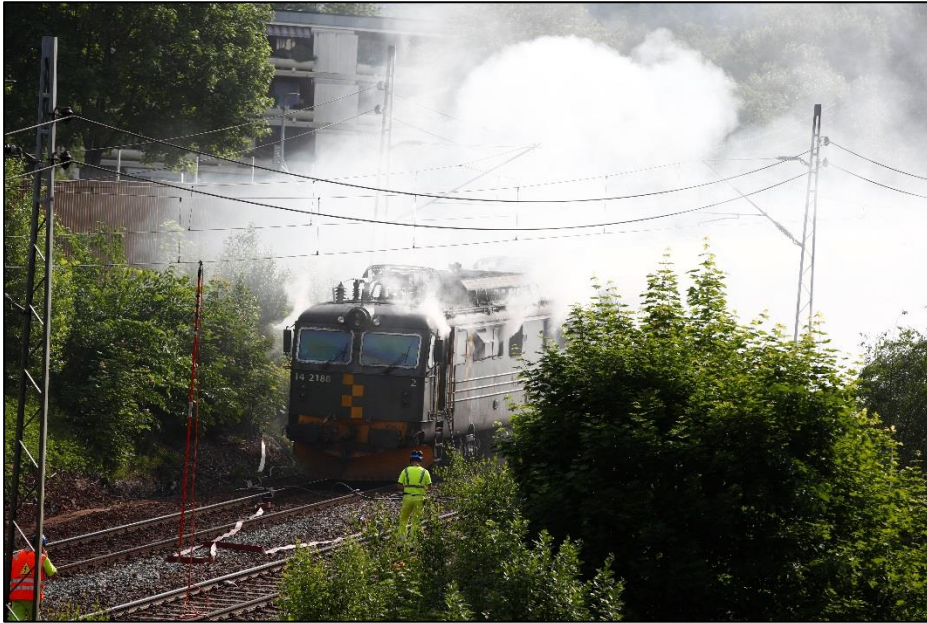
Figur 2: Det kjem røyk og vassdamp frå maskinrommet på lokomotivet etter sløkkinga. Foto: NTB

Trykkavlastingslukene på begge sider av lokomotivkassen blei blåsne ut i eksplosjonen, og det byrja å brenne i både golvet og veggane i maskinrommet. Oslo brann- og redningsetat kom raskt til staden og fekk sløkt brannen.

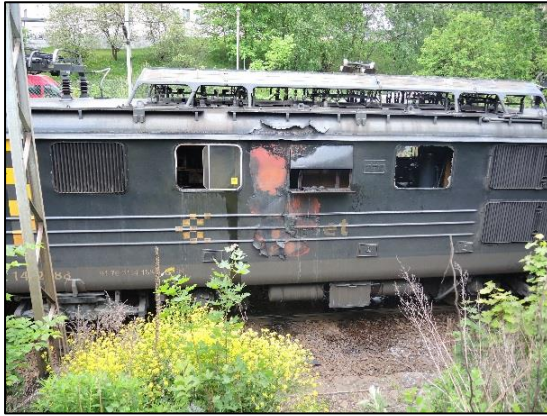
Eksplosjonen var svært kraftig. Lokket på sida av spenningsregulatoren hadde sprukke og blitt sprengt ut og låg ved sida av regulatoren. Trykkavlastingslukene på begge sider av lokomotivkassen blei blåsne ut. Dekselet på trinnkopplaren, som er av ca. 12 mm tjukk aluminium, ble blåsne ut i eitt heilt stykke. Trykk- og oljeavleiaren blei kraftig deformert og losna frå festa. Oljen i trinnkopplaren blei blåsen ut og dekte store delar av den midtre delen av maskinrommet. Gneistar frå eksplosjonen sette fyr på den forstøva oljen. Brannen gjorde stor skade på det elektriske anlegget i nærleiken av spenningsregulatoren. I tillegg brann komponentar frå kompressoren opp. Platene i golvet og delar av leidningsnettet i området byrja òg å brenne. Lokomotivet blei kondemnert etter hendinga.

Figur 3: Trykkavlastingslukene blei blåsne opp. Brannvesenet knuste vindauga. Foto: SHT

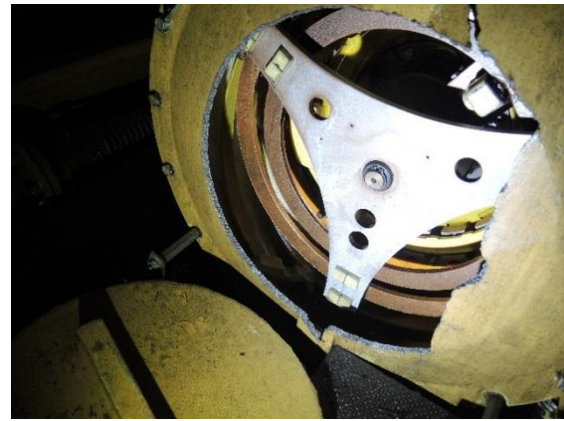
Eksplosjonen fekk oljen i spenningsregulatoren til å forstøve, og gneistar sette så fyr på den forstøva oljen. Dette utløyste ein eksplosiv brann der ulike komponentar i maskinrommet i lokomotivet tok fyr. Brannen gjorde stor skade, mellom anna på det elektriske anlegget i nærleiken av spenningsregulatoren. Det har blitt innført mange tiltak for å hindre brann i nytt jernbanemateriell, men ein del eldre materiell som ikkje har slikt utstyr, er framleis i bruk. Toget var lett tilgjengeleg på ei open linje, og Oslo brann- og redningsetat kom raskt til staden og sløkte brannen. Dersom ei slik hending finn stad inne i ein tunnel, vil det ta tid før brannvesenet kan starte sløkkjearbeidet. Det er difor viktig at verneutstyr som t.d. rømmingsmasker og handsløkkjarar er tilgjengeleg slik at personalet kan evakuere.

Figur 4: Trinnveljeren som eksploderte. Foto: SHT

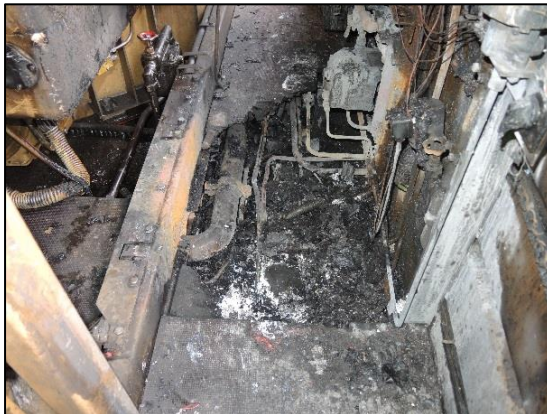
Figur 5: Brannskada golv inne i maskinrommet. Foto: SHT

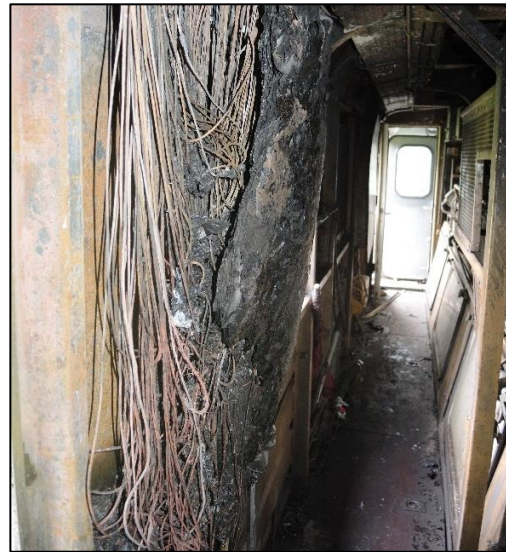
Figur 6: Brannskada leidningsnett inne i maskinrommet. Foto: SHT

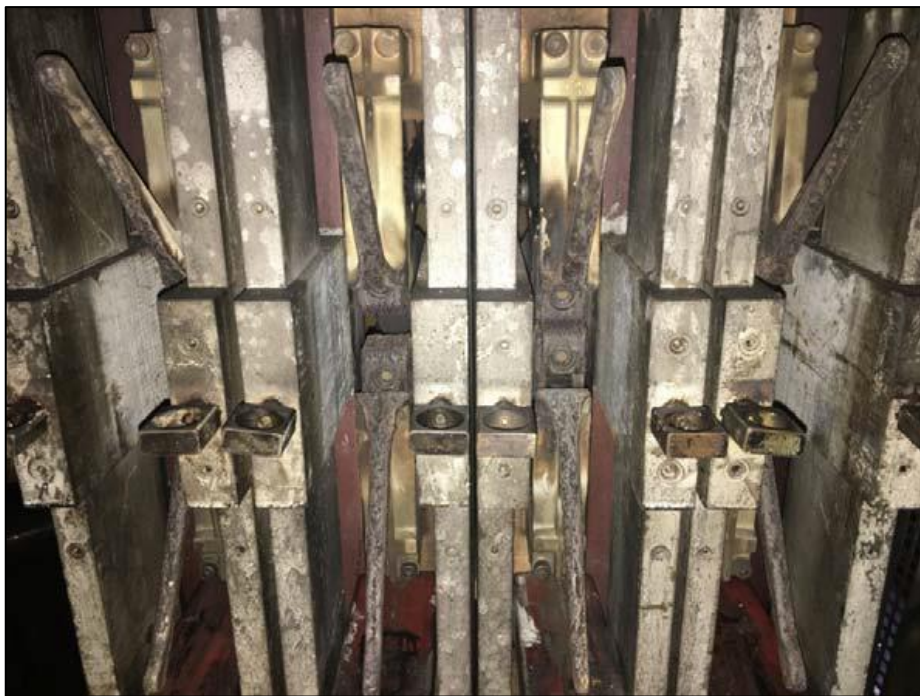
Det blei ikkje funne brenningar eller overslag ved kontroll av gneistbrytarane. Det blei målt ei utjammingsmotstand på gneistbrytarane pos 114 = 101 kohm. Sjå vedlegg B for el-skjema.

Figur 9: Dei involverte gneistbrytarane. Foto: CargoNet AS

Det blei gjort ein visuell inspeksjon av gneistbrytarane. Fjørene var i orden, og det blei heller ikkje observert skadar eller brenningar på gneisthorna. Det blei kontrollert om gneistbrytarane fungerte ved å sveive luftmotoren manuelt medan den stod innmontert i lokomotivet. Kontrollen viste at gneistbrytarane fungerte normalt.

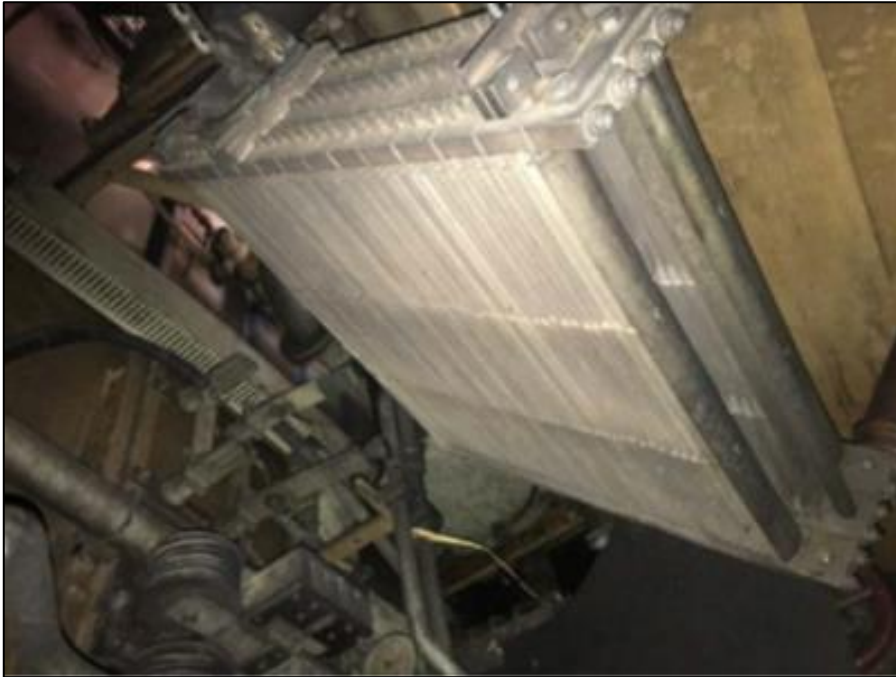
Figur 10: Dempemotstand. Foto: CargoNet AS

Det blei ikkje funne brennemerke på dempemotstanden. Den blei målt til 2,10 ohm.

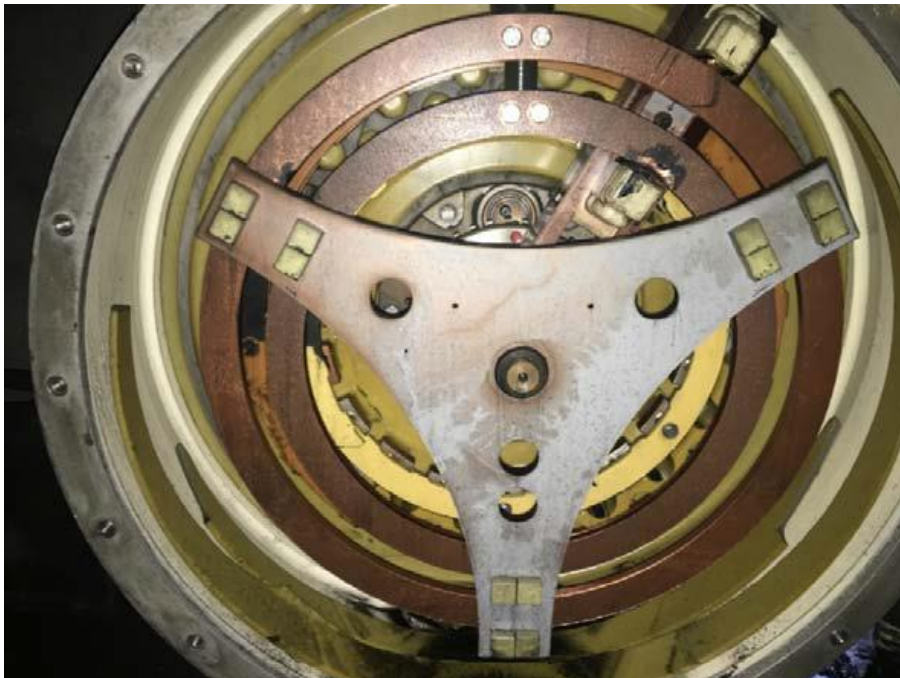
Det blei observert at indre kontaktring var ru samanlikna med ytre kontaktring, men Mantena rapporterte at det ikkje er uvanleg at overflata på kontaktringane er ru. Nokre kontaktringar er slik allereie ved levering frå produsenten. Ein går ut frå at ringane på El 14.2188 er frå to ulike seriar.

Det som var att av frontdekselet på spenningsregulatoren, blei demontert. Posisjonen på kontaktarmen blei verifisert til posisjon «0». Det blei observert to brennemerke i regulatorhuset, eit ved trinn 0 og 2 og eit ved trinn 26 og 28. Dekselet på luftmotoren blei demontert, og posisjonen til motoren var «0».

Figur 11: Trinnveljar og kontaktringar. Foto: CargoNet AS

Etter at kontaktarmen og løfteringane var demonterte, blei det observert brenningar på trinn 0 og 2 og at kontaktarmen hadde stått i trinn 1. Det blei òg observert brenningar på motsett side ved trinn 26 og 28. I tillegg til at det var brenningar på kontaktsegment, var halvparten av den indre kontaktringen knokken ved innfestingspunktet. Etter montering av kontaktarmen blei det observert koparavsetjingar på armen og brenningar på rullane som stemmer med dei brenningane som blei observerte på kontaktsegmenta. Brota i løfteringen

oppstod ved to av boltane som festar løfteringen til trinnkopplaren. Dette var som venta, då dette er to av dei svakaste punkta. Det er normalt at det oppstår brot her ved ein eksplosjon i ein trinnkopplar. Dersom brotet oppstod før eksplosjonen, ville ein funne sot i brotflata, og det fanst ikkje i dette tilfelle.
