# RAPPORT

JB 2019/04

## RAPPORT OM LØPSK MATERIELL PÅ ENSJØ T-BANESTASJON 7. JUNI 2018

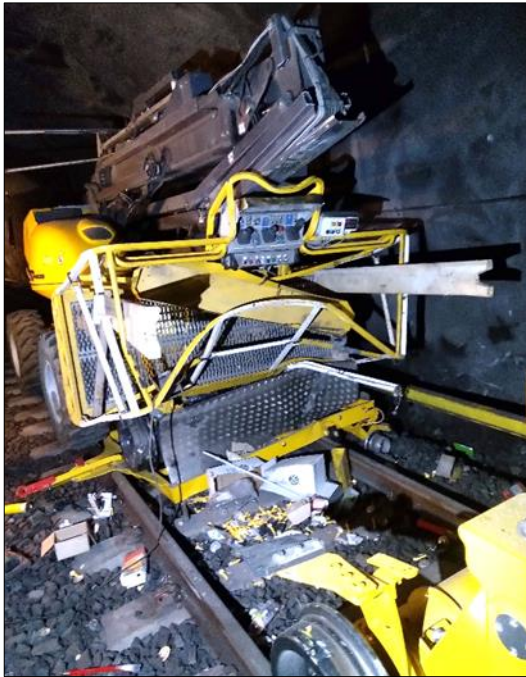
Figur 1: Teleskopliften etter sammenstøtet. Foto: BMO Entreprenør AS

Det oppsto skader på løftekurven og løftebommen, se figur 1. En tilhenger på en annen arbeidsmaskin ble ødelagt.

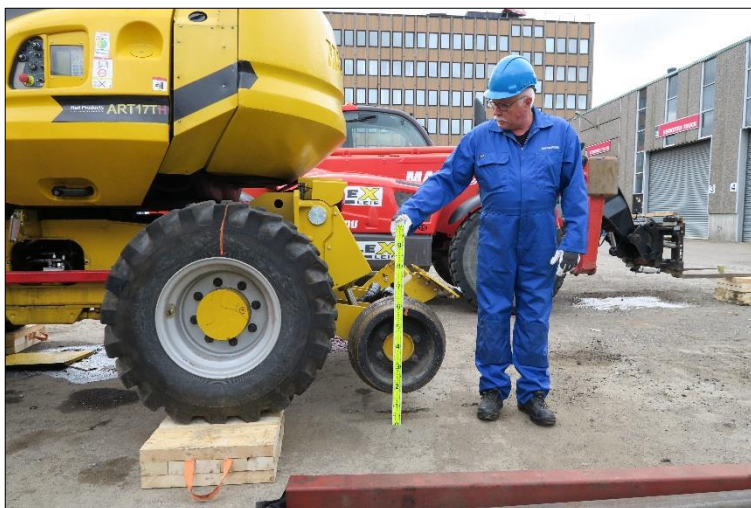
Figur 4: Test av liften 21 juni 2018. Foto: SHT

Konklusjonen fra testen var at ved senkning og heving av skinnehjulene ble parkeringsbremsene automatisk frakoblet. Testen viste i tillegg at hvis nødstopp ble aktivert ved senkning av skinnehjulene, ble parkeringsbremsen tilsatt. Se vedlegg A for mer informasjon om testingen.

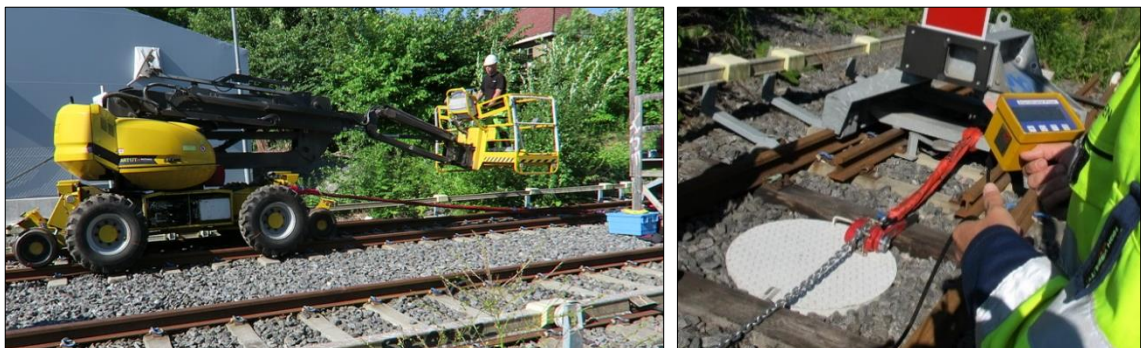
Figur 6: Test av liften 6. juli 2018. Foto: SHT

Konklusjonen fra denne testen var at alle tre liftene oppførte seg likt, og at det var mulig å bevege dem om de ble sporet på feil. Dersom begge skinnnehjulene ble satt i halvstilling løste liften ut parkeringsbremsen. Liften veier ca. 12,5 tonn og beregninger HHC/DSR (vedlegg F) har utført viser at det er nødvendig med ca. 500 kg<sup>1</sup> bremsekraft i 40 % fall. Under testen beveget liften på seg da den ble trukket med en kraft på 300 kg. Ved å legge til sikkerhetsfaktoren på 1,4 kreves det at maskinen skal ha en bremsekraft på 750 kg i 40 % fall.

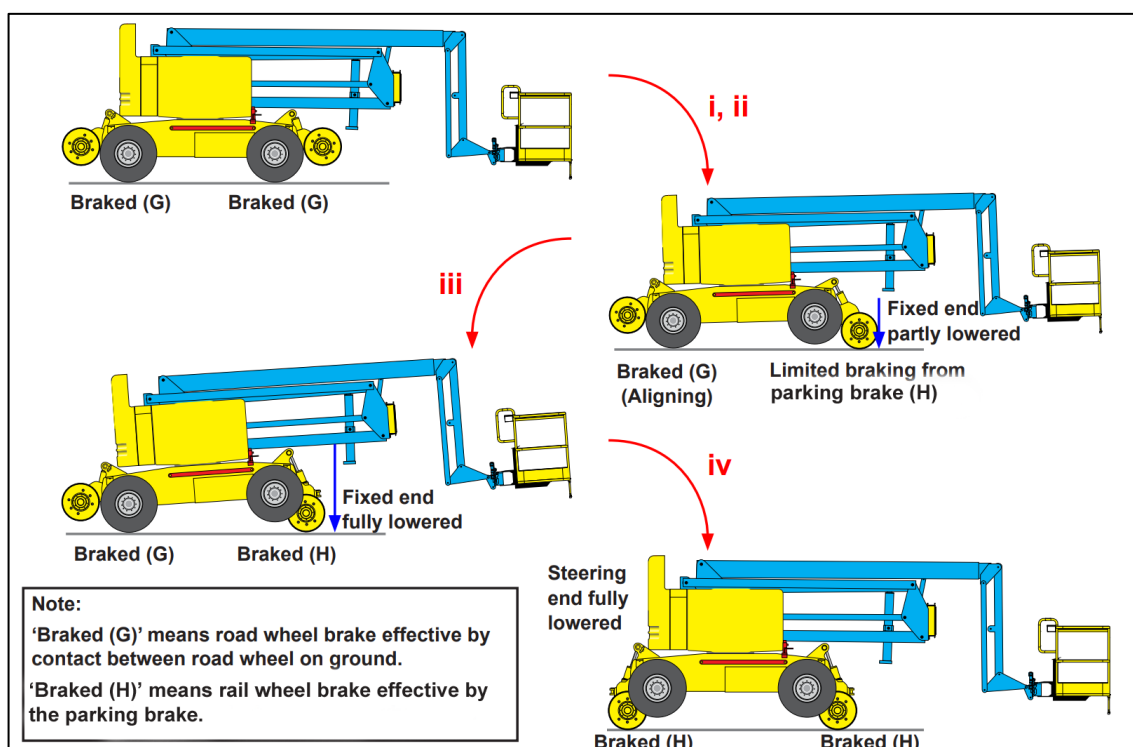
For at liften skal være bremsset under påsparing må først det ene settet med skinnnehjul senkes helt ned slik at parkeringsbremsen går på, før man senker neste.

Figur 7: Illustrasjon av korrekt prosedyre for påsparing. Kilde: RAIB, © Crown copyright 2019, modifisert av SHT
