RAPPORT

JB 2019/06

RAPPORT OM BRANN I SNØOVERBYGG VED BJØRNFJELL STASJON PÅ OFOTBANEN 8. AUGUST 2018

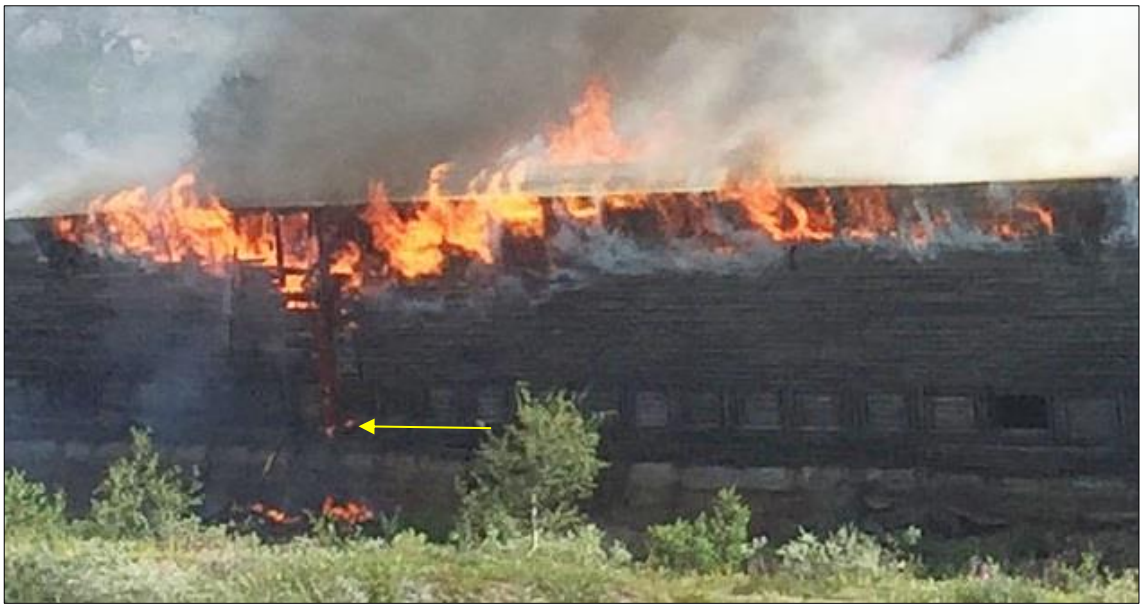
Figur 8: Forstørrelse av brannvifte fra foto kl. 1120 viser brannens laveste punkt på bakkenivå. Foto: Vitne

Siste kapping ble utført i nordre ende av Tjuvoverbygget, mens siste sveis ble gjort i den midtre delen (ca. km 39,253). Ved punktet for siste sveis ble det funnet utbrent utstyr til bruk ved skinnesveising. Dette inkluderte et aggregat, slipemaskin, utstyrstralle, avskjæringsapparat, skjæresko m.m. I området ved siste sveis var det dype nedbrenninger i svillene rundt sveiseområdet, både på innsiden og utsiden av skinnestrengen. I området ved siste kapping fant man ikke samme type nedbrenning. Sotavsetninger på betongfundamentet indikerer en viftefasong opp langs veggen nær siste sveisepunkt. Stålboltene som festet reisverket til betongfundament var mange steder bøyd inn mot midten av snøoverbygget. Det var her det brant tidlig i forløpet og sannsynligvis der bygget først falt sammen (figur 8).

meter fra snøoverbyggets åpning mot Narvik. Bilder tatt tidlig i brannforløpet viser imidlertid at dette er lite sannsynlig (se figur 8).

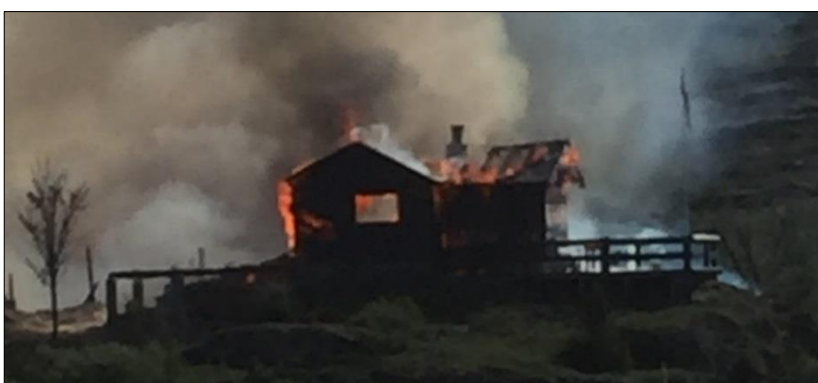
Figur 12: Brannforløp kl. 1254. Hele snøoverbygget og store deler av en nærliggende hytte hadde brent ned. Foto: Vitne

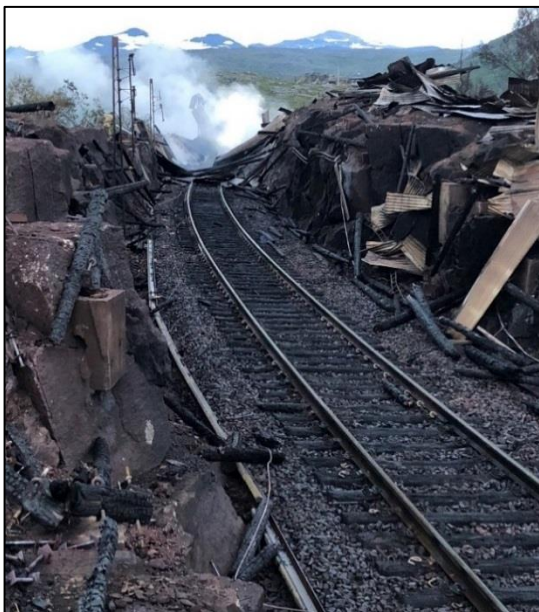
Snøoverbygget brant ned og førte til store ødeleggelser på øvrig infrastruktur. I følge Bane NOR SF ble total kostnad stipulert til ca. 70 mill. kr., som inkluderte opprydding,

Figur 13: Skader etter brannen. Foto: Bane NOR SF

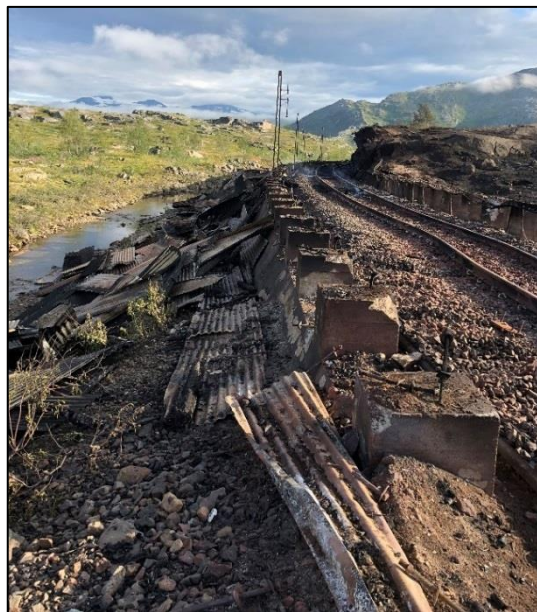
Figur 14: Skader etter brannen. Foto: Bane NOR SF

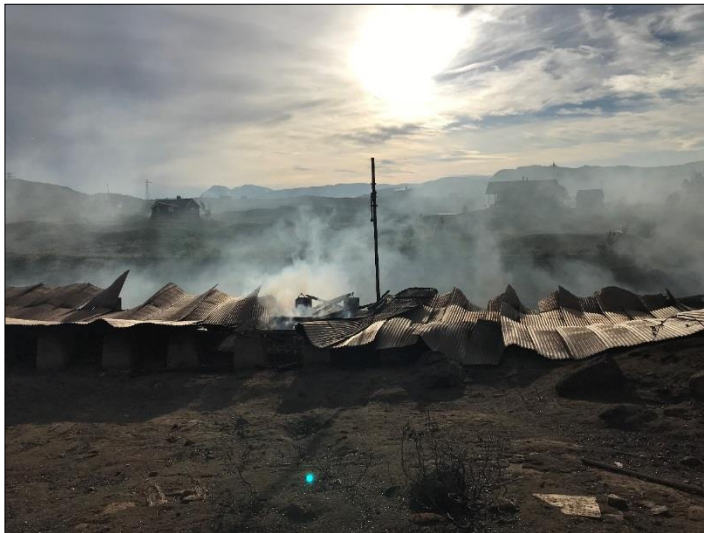
Figur 21: Kollapset snøoverbygg kl. 1906, 8. august 2018.
Foto: Bane NOR SF

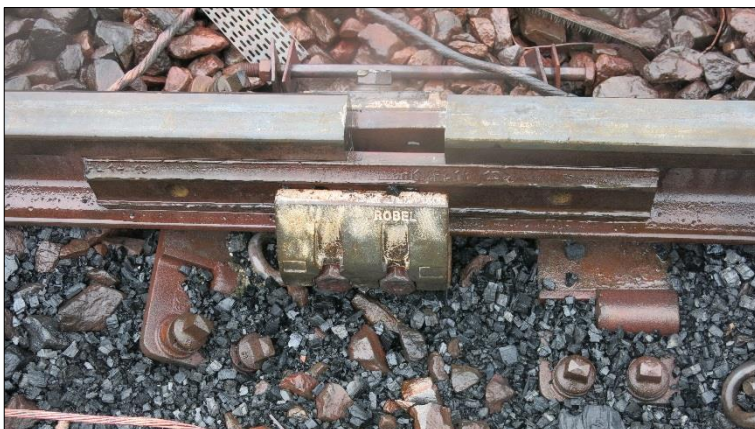
Figur 25: Lask 3, ved km 39,171. Foto: SHT

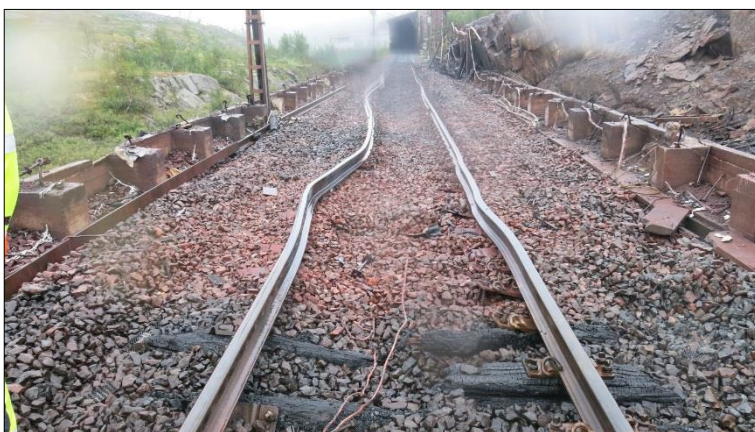
Figur 26: Brudd på KL mellom mast 2 og 3 ved km 39,179-208.
Foto: SHT

Bruddet på kontaktledningen var ikke nær antatt arnested. Bruddet ble lokalisert mellom km 39,179 og km 39,208, mens antatt arnested ble lagt til ca. km 39,253.

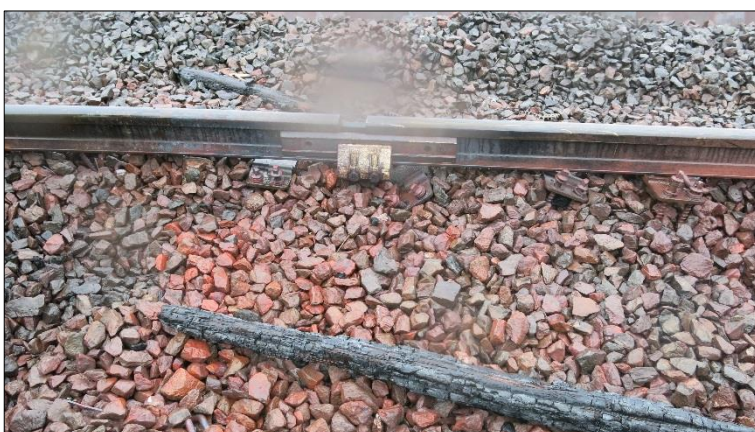
Figur 27: Lask 2 ved km 39,200. Foto: SHT

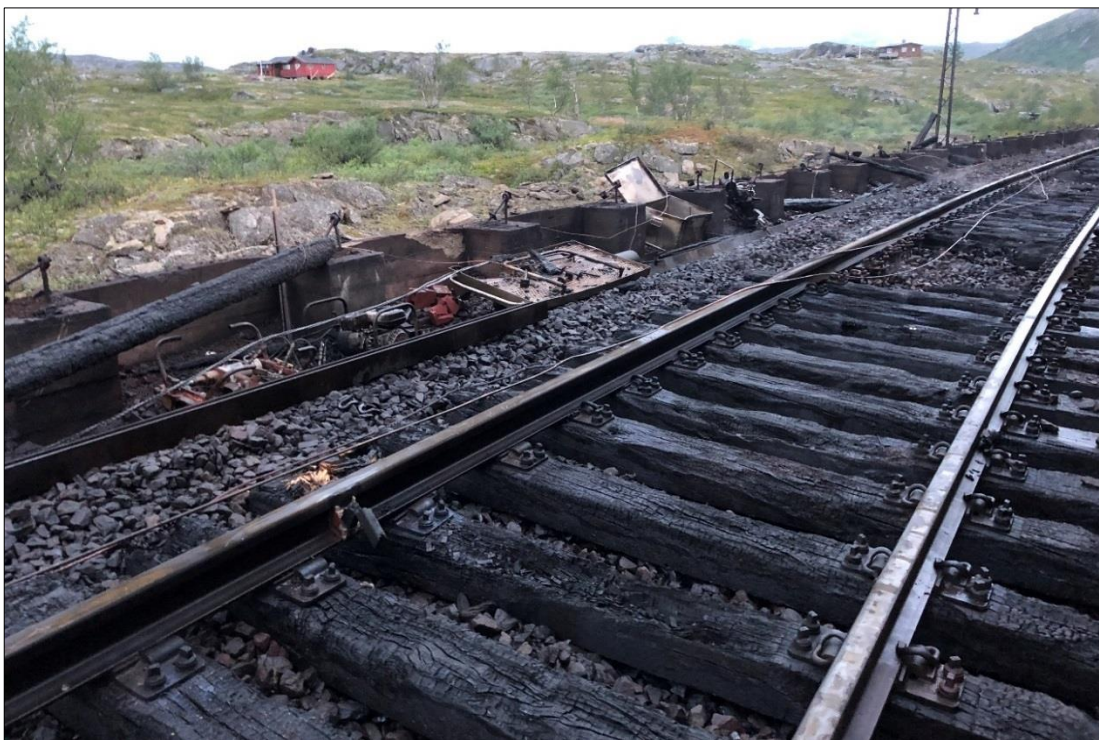
Figur 28: Siste sveis ved ca. km 39,253. Nedbrenning i sviller på hver side av sveiseområdet og utstyr til varme arbeider. Foto: Bane NOR SF

På motsatt side av sporet for det siste sveisepunktet var det lagret to stående gassflasker, som begge var uskadede etter brannen. To brukte og tomme gassflasker lå ved siden av utstyret. Ved begge sveisepunktene inne i snøoverbygget stod de brukte thermittbøttene.

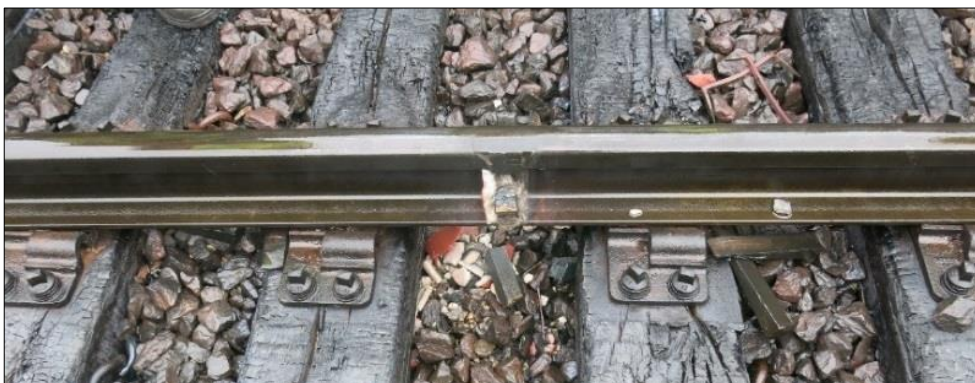
Figur 29: Grovslipt sveis ved km 39,403. Foto: SHT

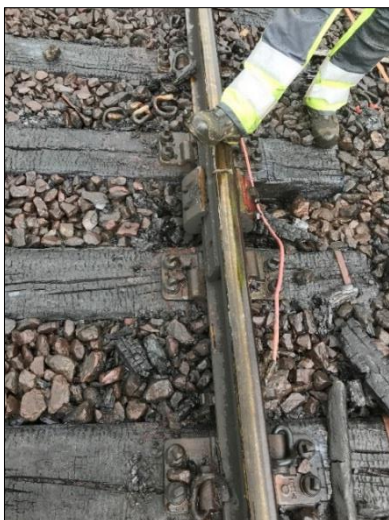
Figur 30: Lask 1, i enden mot Bjørnfjell. Foto: Bane NOR SF

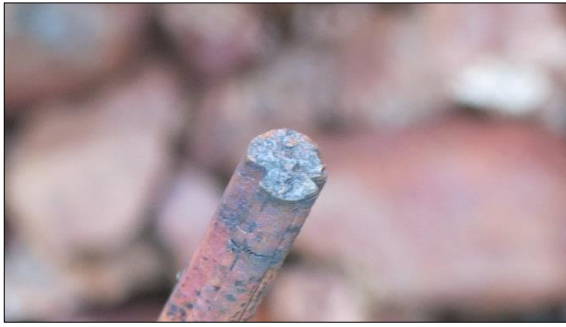
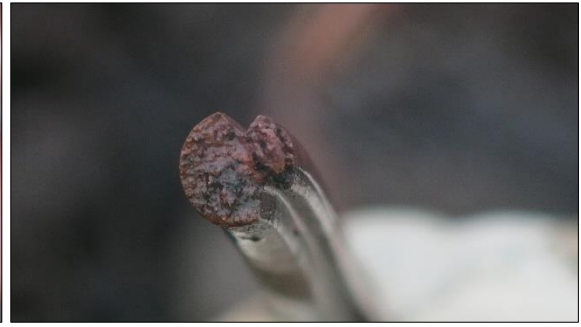
Ved undersøkelser av kontaktledning på brannstedet viste bruddflaten at ledningen sannsynligvis har blitt slitt av som følge av mekanisk påvirkning. Figur 31 og figur 32 viser bruddflaten i kontaktledningen som har vært utsatt for mekanisk skade (i tørr og våt tilstand). Det var ikke smeltespor eller tegn til lysbue. Den mekaniske skaden antas å ha oppstått da snøoverbygget raste sammen, eller fra utstyr brukt til slukking og opprydning.

Figur 31: Mekanisk brudd på KL. Foto: SHT

Figur 32: Mekanisk brudd på KL (våt tilstand). Foto: SHT

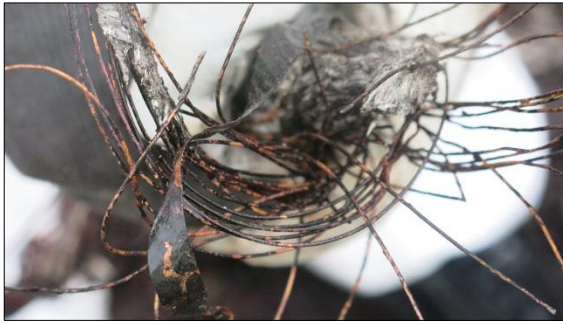
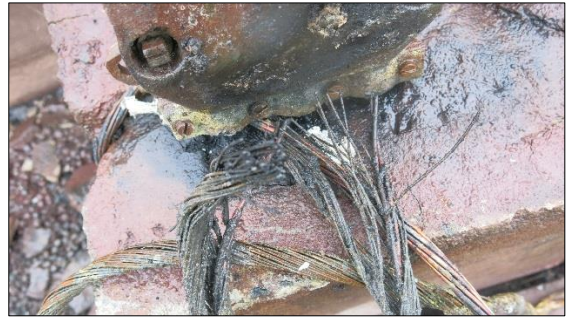
Kablene i kabelgaten ble undersøkt. Disse viste ikke spor av lysbuer, men viste tydelige spor av avbrenning og perler på grunn av metallsmelting. Stedet hvor disse avbrenningene ble funnet var ikke nær antatt arnested.

Figur 33: Kabler tilhørende signalanlegg.
Foto: SHT

Figur 34: Kabler tilhørende signalanlegg.
Foto: SHT

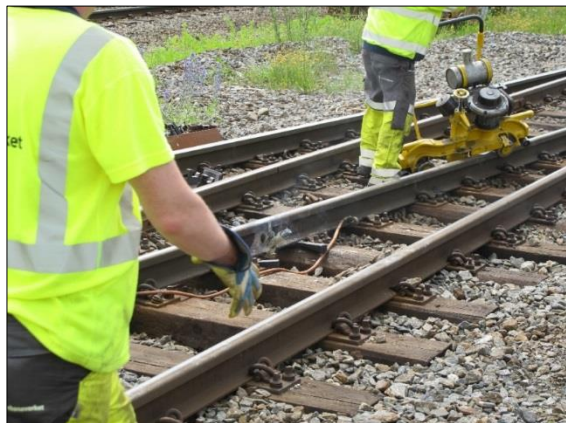
Kl. 1320: røykutvikling i sviller. Foto: SHT

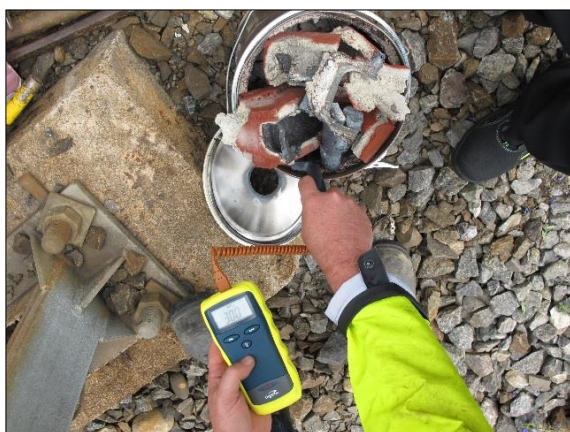
Kl. 1411: Thermit-restene holder fortsatt 300 °C. Foto: Gnister sprutet 1,5 meter. Foto: SHT
