RAPPORT

JB 2019/10

RAPPORT OM BRANN OG EKSPLOSJON I T-BANETUNNELEN MELLOM ENSJØ OG HELSFYR 17. DESEMBER 2018

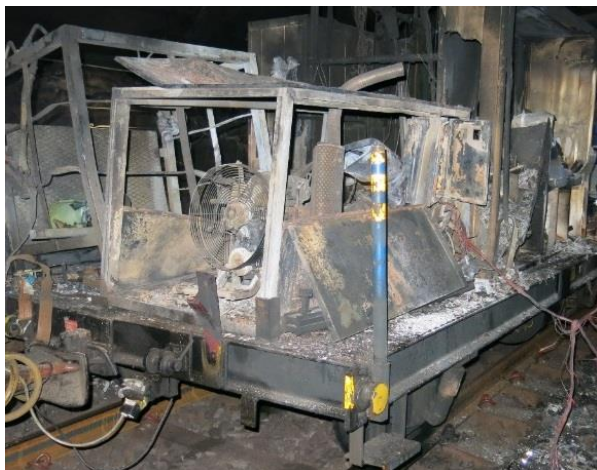
Sveisevognen fikk omfattende skader i forbindelse med eksplosjonen og brannen. Robelen ble ikke nevneverdig skadet som følge av ulykken.

Figur 2: Sveisevognen etter brannen. Foto: SHT

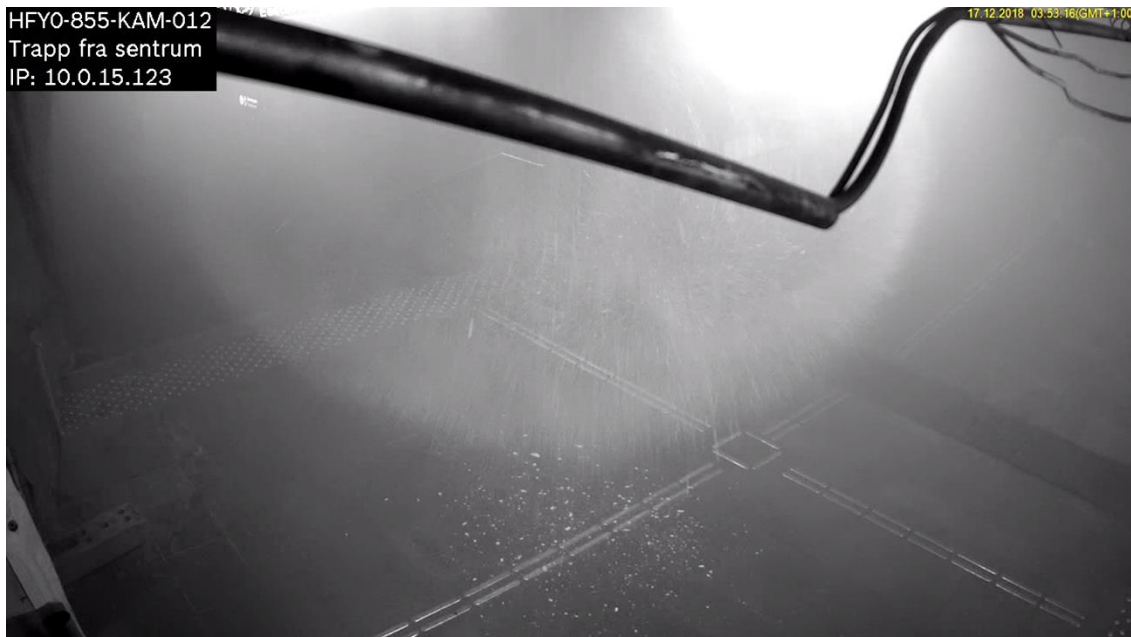
Tunneltaket ble påført skader, og trykkbølgen fra eksplosjonen knuste flere vinduer på Helsfyr stasjon.

Figur 3: Bilde som viser da trykkbølgen traff Helsfyr stasjon (det hvite er frost og støv). Foto: Sporveien AS

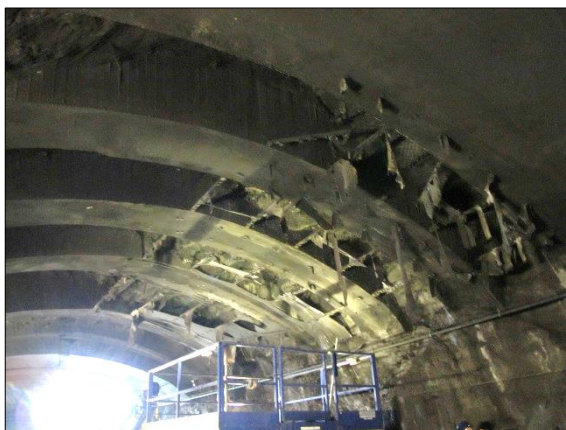
Figur 4: Skade i tunneltaket hvor det brant.
Foto: SHT

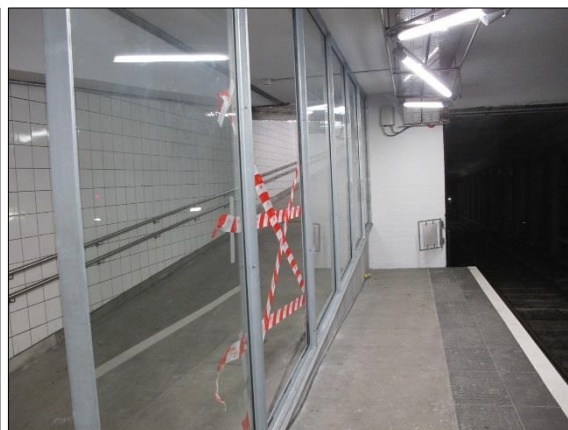
Figur 5: Knust rute på Helsfyr stasjon. Foto: SHT

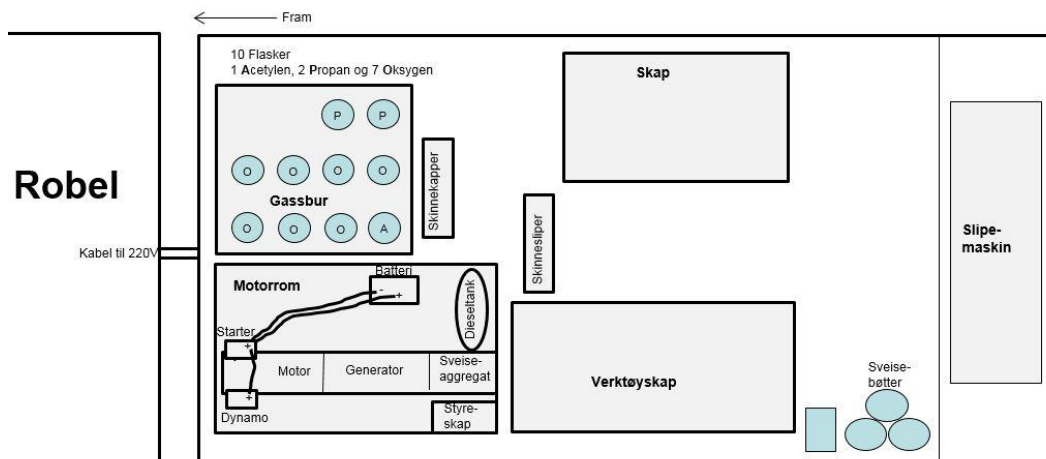
Sveisevognen var i utgangspunktet en tom flatvogn fra 1973, og fulgte med som tilleggsutstyr til et trekkjoretøy som ble levert til T-banen. Denne vognen ble på slutten av 1990-tallet tilpasset for sveisearbeid, og er også senere oppgradert for å fungere til formålet. Det er blant annet påmontert et strømaggregat (diesel), bur for gassflasker og to oppbevaringsskap for verktøy og utstyr (se figur 9).

Figur 9: Plasseringen av utstyr på sveisevognen. Skisse: SHT

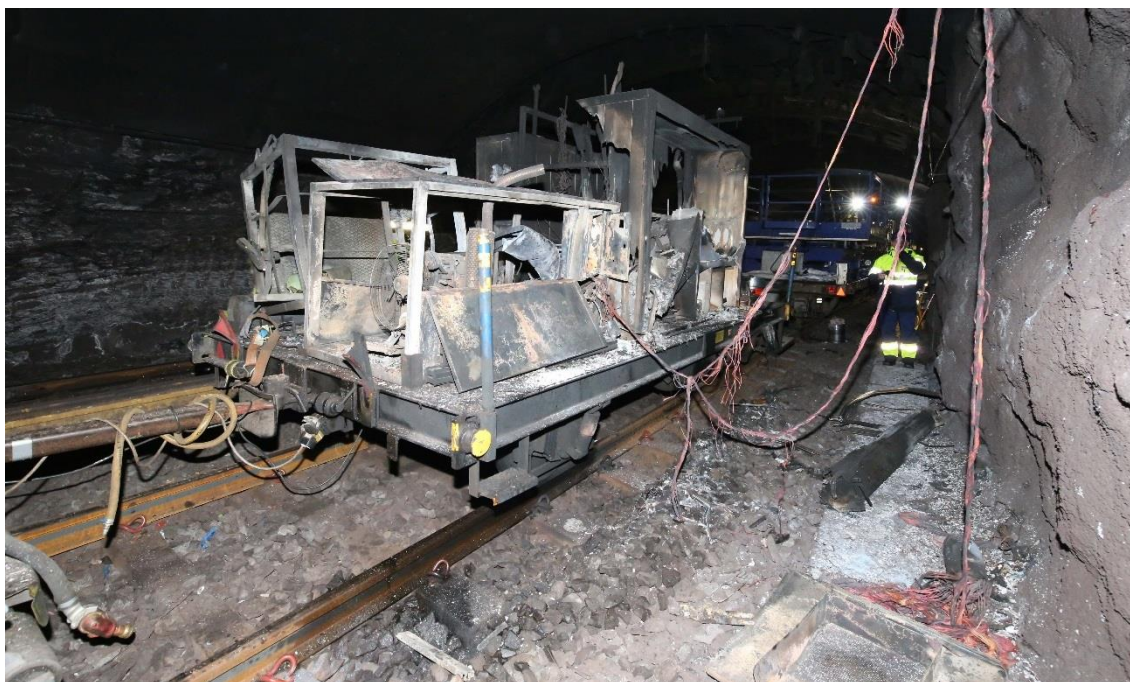
Sveisevognen hadde omfattende brannskader, og skadestedet viste tydelige tegn på at det hadde vært en eksplosjon og kraftig trykkbølge (se figur 11). Etter den innledende undersøkelsen på ulykkesstedet ble det besluttet å flytte sveisevognen til et mer egnet sted, for nærmere undersøkelser av brannårsaken.

Figur 11: Skadene på sveisevognen etter brann og eksplosjon. Foto: Politiet

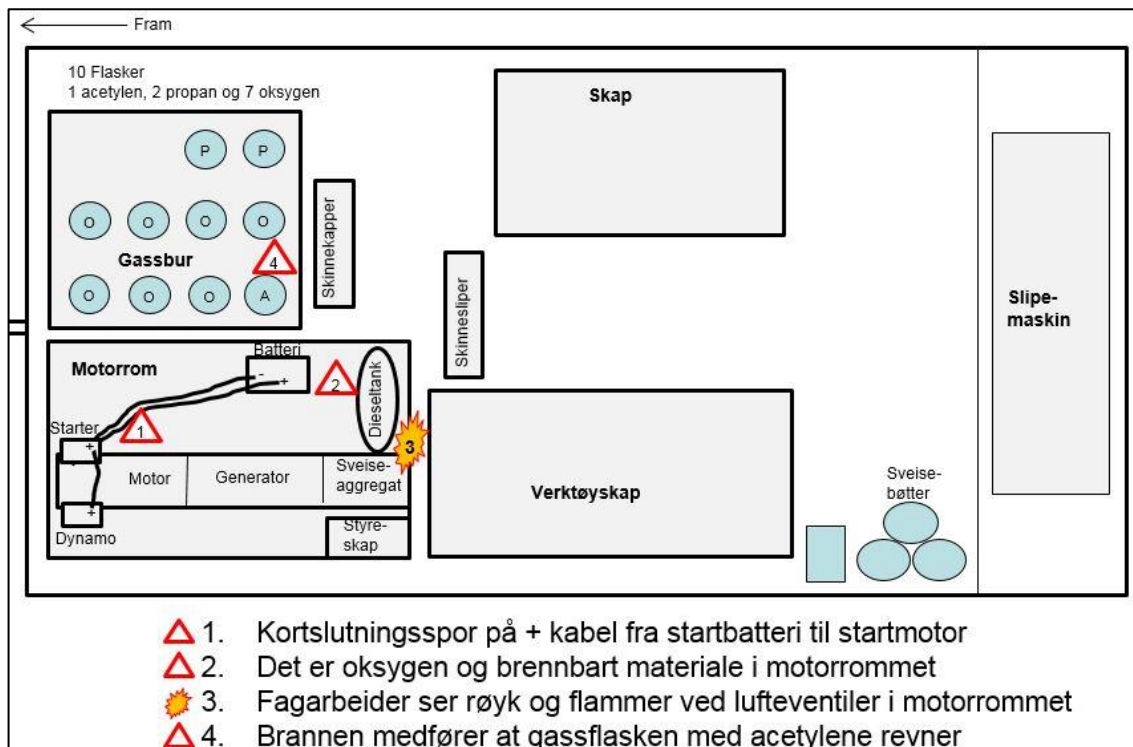
Motorrommet inneholdt aggregatet, startbatteri med kabler og drivstofftank med diesel. Figur 12 illustrerer hvor det ble påvist en elektrisk feil i form av kortslutning (1), der temperaturen i lysbuen kan komme opp i flere tusen grader Celsius. Den høye temperaturen har sannsynligvis antent brennbart materiale i motorrommet bestående av blant annet støyisolasjon, eldre kabelisolering og støv. Varmen fra brannen i motorrommet har deretter laget hull på dieseltanken (2), og dermed tilført rikelig med energi til brannen. Det var i dette området en av arbeiderene observerte flammer (3), da de evakuerte fra tunnelen. Etter ca. tre kvarter revnet gassflasken med acetylen (4), og skapte en kraftig trykkbølge.

Figur 12: Illustrasjon av brannforløpet. Skisse: SHT

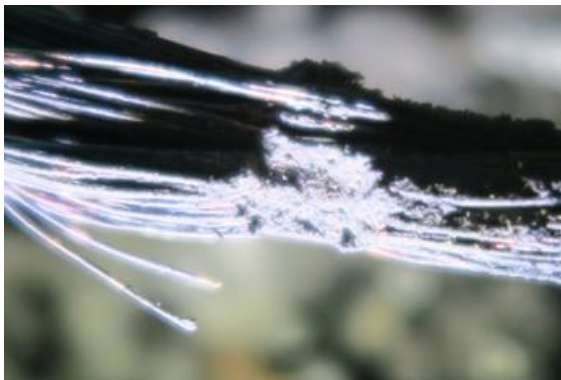
Konklusjonen er basert på at to av arbeiderene som var tilstede observerte flammer i dette området, og funn av kortslutningsspor (figur 13) på batterikabelen fra startbatteriet til startmotoren. I tillegg viser smeltespor og brannviftemønsteret, i form av sotavsetninger, innbrenninger eller bortbrenninger, at brannen har startet i motorrommet.

Figur 13: Kortslutningsspor på batterikabelen.
Foto: SHT

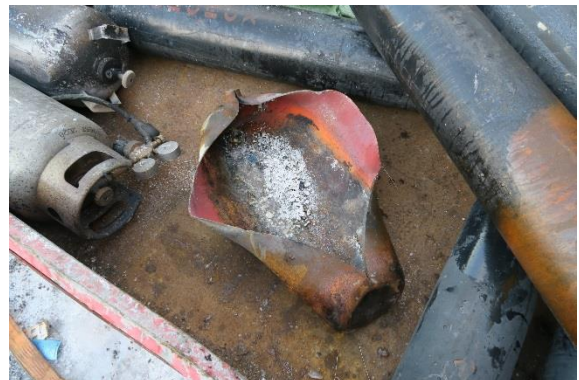
Figur 14: Acetylenflasken som revnet under brannen. Foto: SHT
