# RAPPORT

JB 2020/01

## RAPPORT OM PASSHENDELSE MED LØSLOKOMOTIV PÅ ROA STASJON 16. JANUAR 2019

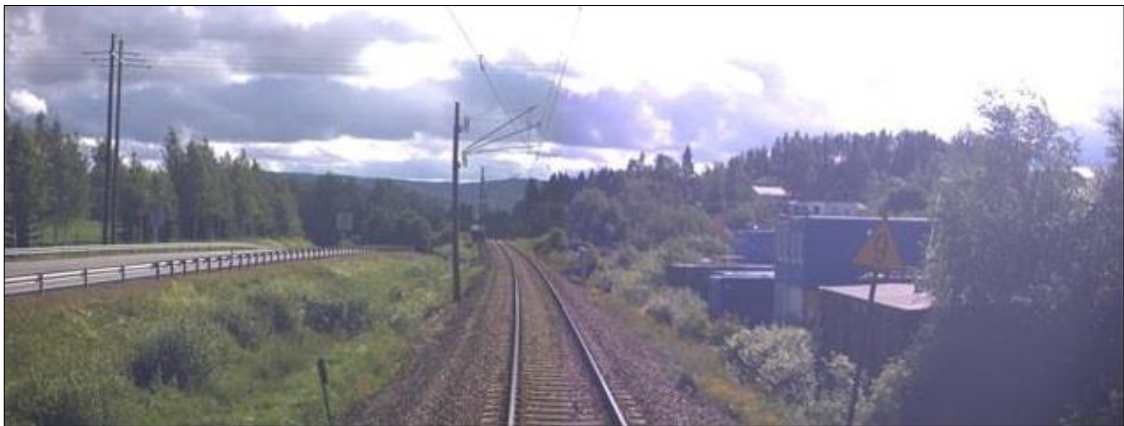
Etter Hval fortsetter banen i jevn stigning opp til Kalvsjø (km 60,71) før den faller ned mot Roa. Rett etter fallet startet begynte føreren å bremse med lokomotivets direktebrems, men opplevde liten effekt (figur 1).

Figur 1: Fører startet nedbremsing ca. ved km 60,901. Foto: Målevognbilder fra Bane NOR SF

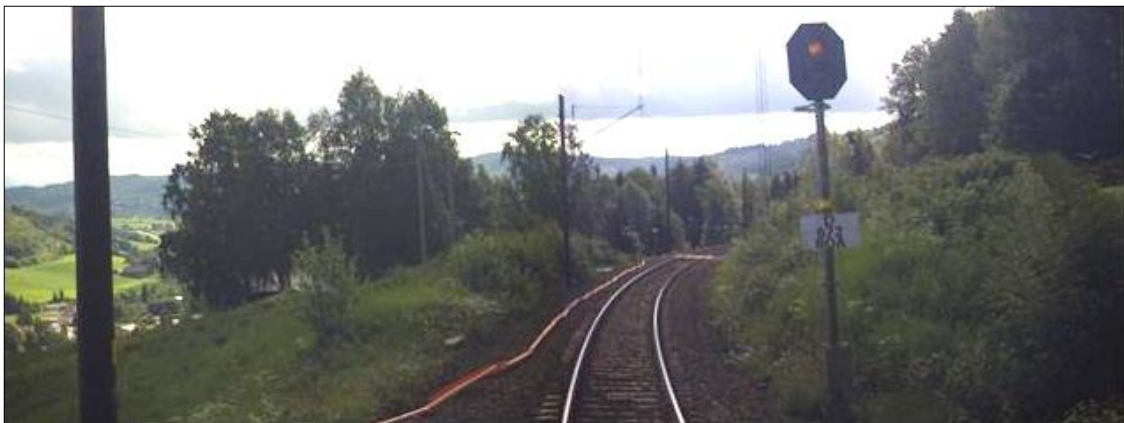
Da forsignalet ble synlig tilsatte føreren full direktebrems (figur 2). Bremsesyylindertrykk økte ifølge fører til ca. 4 bar, men det kom ingen bremsevirkning. Føreren tilsatte deretter nødbrems med den automatisk virkende bremsen, men det gav heller ingen bremseeffekt. Føreren forsøkte også dynamisk brems, selv om den var utkoblet, og skrudde på bryter for forbikobling av trykkvokter. Føreren kom så på at denne var utkoblet og løste den igjen. I et siste forsøk på å oppnå bremseeffekt tilsatte føreren parkeringsbremsen.

Figur 2: Forsignal D672 Roa ved km 59,39. Foto: Målevognbilder fra Bane NOR SF

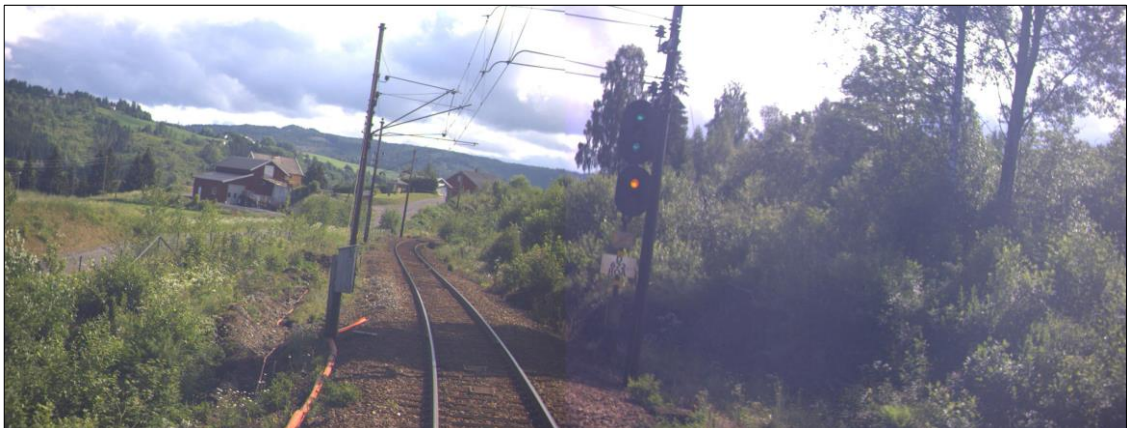
Ca. 150 meter før innkjørhovedsignal D Roa (figur 3) ringte føreren til togleder for å opplyse om at lokomotivet kom til å passere signalet i høy hastighet, uten mulighet til å stoppe. Føreren fremstod det som om togleder ikke umiddelbart oppfattet alvorlighetsgraden i samtalen siden han ble henvist til å kontakte Txp på Roa. Togleder mener derimot at han brøt samtalen for å kontakte Txp Roa for å få lagt sporveksel i syd. Dette ville hindre en avsporing dersom lokomotivet passerte gjennom stasjonen. Det var på dette tidspunktet ingen tog imot. Tog 205 fra Oslo til Gjøvik hadde ankommet Roa stasjon i spor 1 rett før. Løslokomotivet skulle passere i spor 3, og det var derfor nødvendig å legge ny togvei for dette.

Figur 3: Innkjørhovedsignal D 672 Roa, km 58,4. Foto: Målevognbilder fra Bane NOR SF

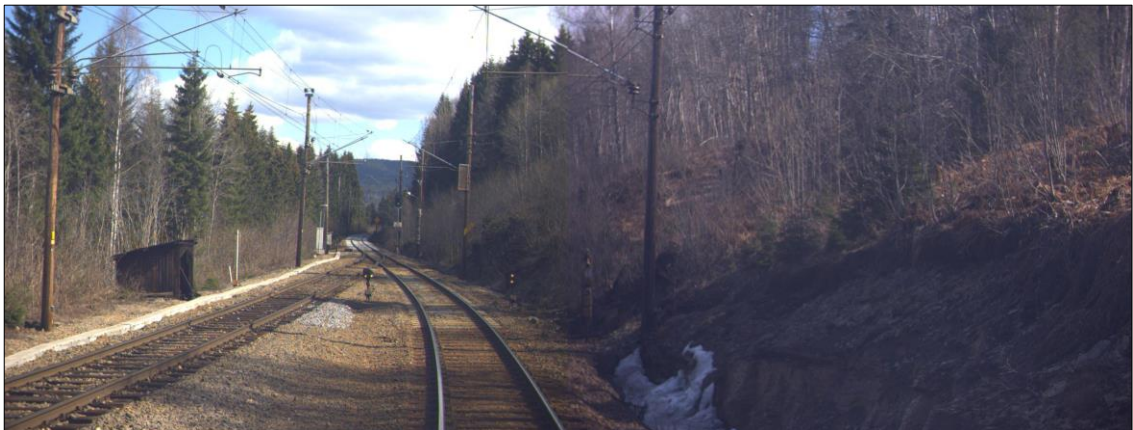
Figur 4: Lokomotivet stanset i sporveksel 1 på vei ut av Roa stasjon (ca. km 57,340). Foto: Målevognbilder fra Bane NOR SF

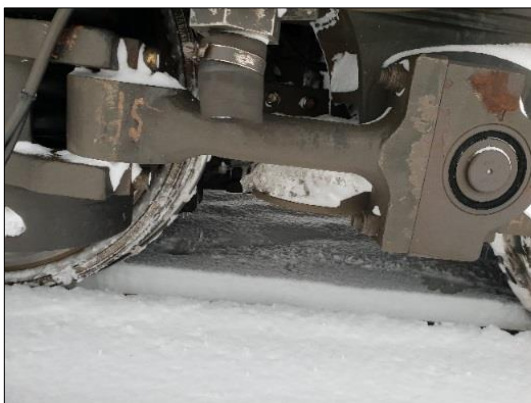
Ved undersøkelser på Nyland verksted samme kveld kunne man se at oppbyggingen av snø og is var mer fremtredende på boggi B enn boggi A. Lokomotivet hadde gått med B-enden fremst til Roa. Det er vanlig at det pakker seg mer snø og is på den enden som går bak enn foran, men siden lokomotivet ble transportert etterhengt fra Roa til Nyland verksted kan man ikke utelukke at dette påvirket hvordan snø la seg under lokomotivet.

Figur 13: H5 på Roa stasjon. Foto: Fører

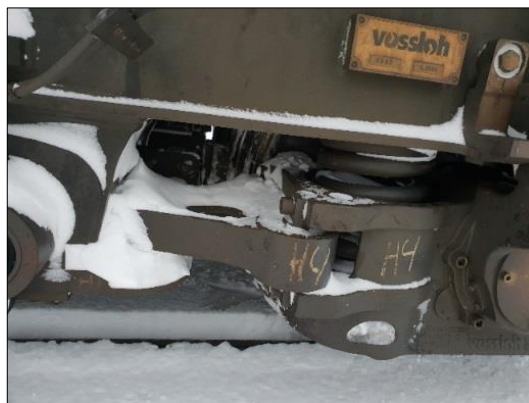
Figur 14: H4 på Roa stasjon. Foto: Fører

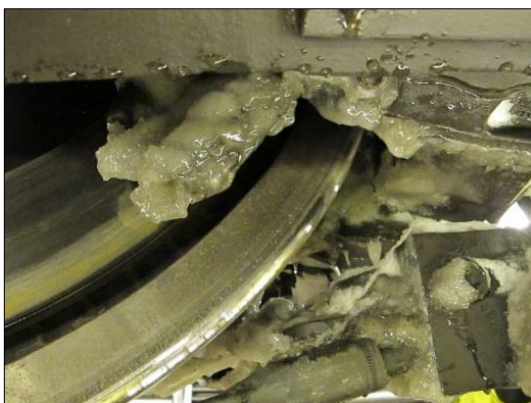
Figur 15: H4 på Nyland. Foto: SHT

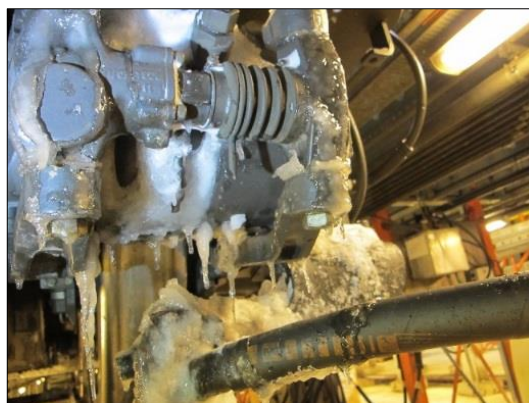
Figur 16: V6 på Nyland. Foto: SHT

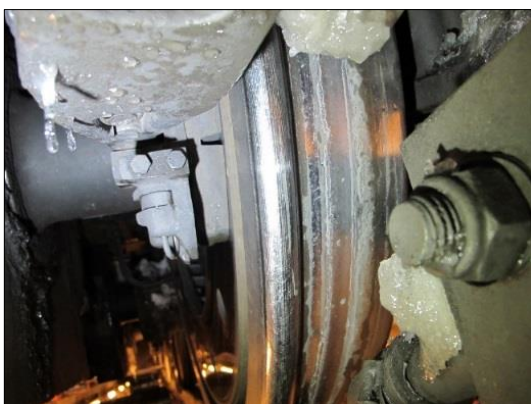
Figur 17: V1 på Nyland. Foto: SHT

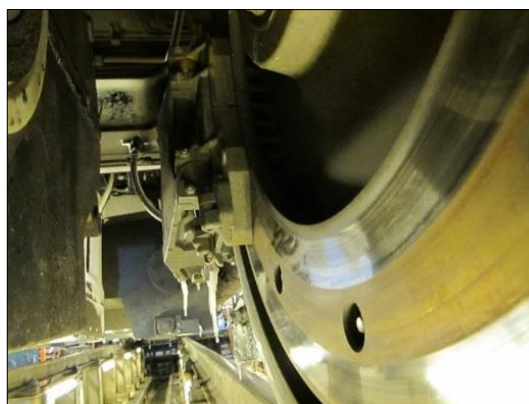
Figur 18: H1 på Nyland. Foto: SHT

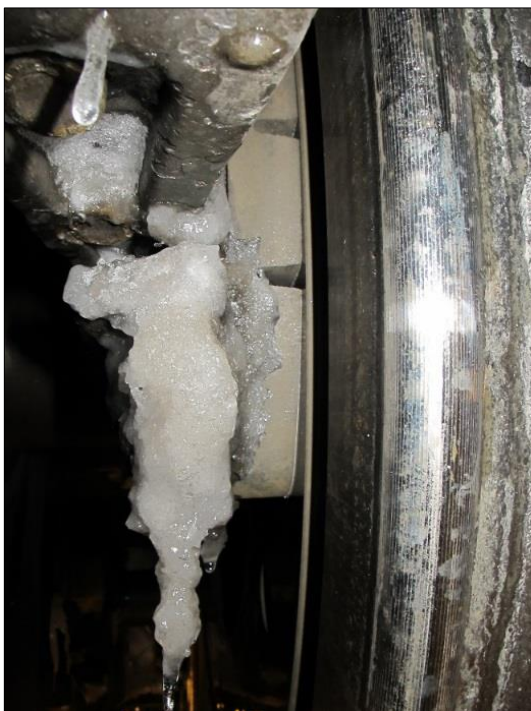
Figur 19: H6 på Nyland. Foto: SHT

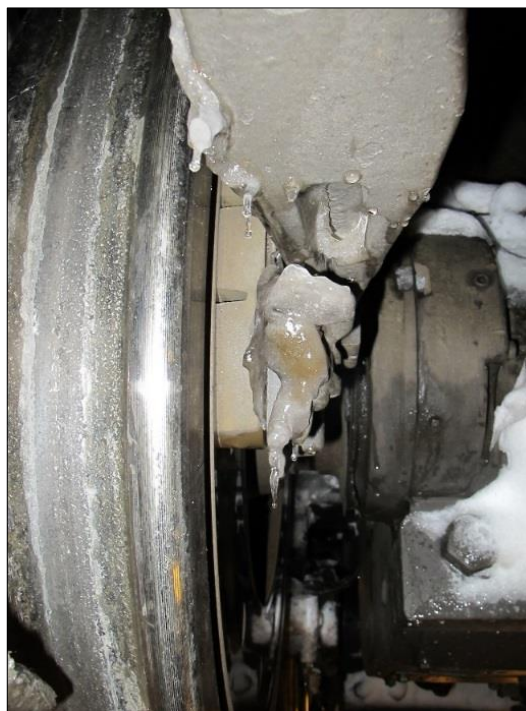
Figur 20: V6 på Nyland. Foto: SHT

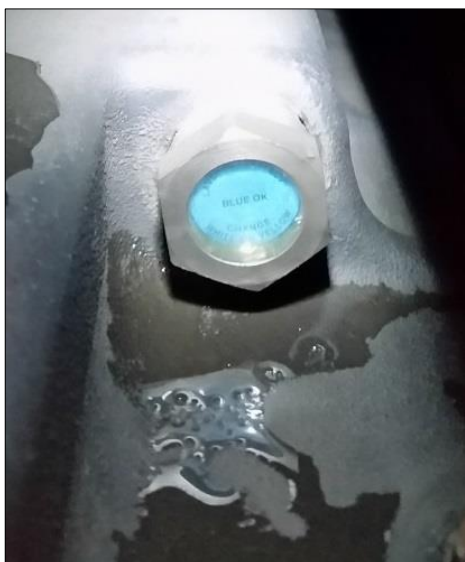
Fuktighet i luften som brukes i trykkluftanlegget og dermed i bremsesystemet, kan gi problemer med isdannelse vinterstid. Et indikatorglass er montert ved tørkeanleggets utløp og viser tørkemiddelets tilstand ved hjelp av fargen i glasset. Indikatorglasset vist i figur 21 angir normal tilstand for tørkeanlegget.

I følge typehåndbok for CD312 (tilsvarende for T68) betyr fargen blå at tørkeanlegget fungerer som normalt. Ved en eventuell feil vil indikatorglasset bli lavendelfarget, hvitt eller farget av oljerester.

Figur 21: Indikatorglass for tørkemiddel den 16.01.2019. Foto: CargoNet AS

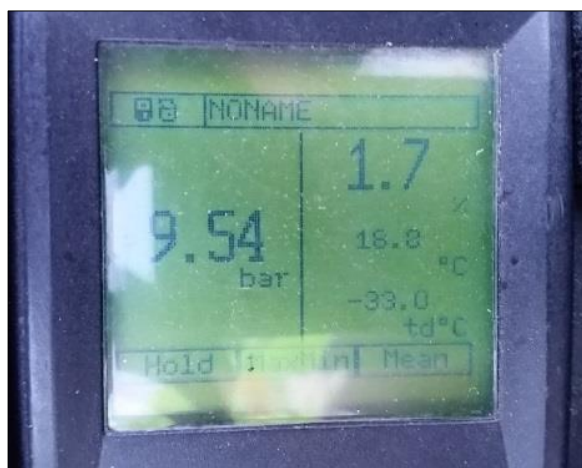
Duggpunktsmåling ble utført 17.01.2019 av CargoNet og viste  $-33,0\text{ °C}$  (figur 22). Kravet til duggpunkt er  $-20,0\text{ °C}$  eller kaldere, og trykkluften på lokomotivet var dermed å anse som tørr. Indikatorglassets farge og resultatet fra duggpunktsmålingen gir liten sannsynlighet for at det kan ha vært feilfunksjon i bremseventiler som følge av frost.

Figur 22: Duggpunktsmåling. Foto: CargoNet AS

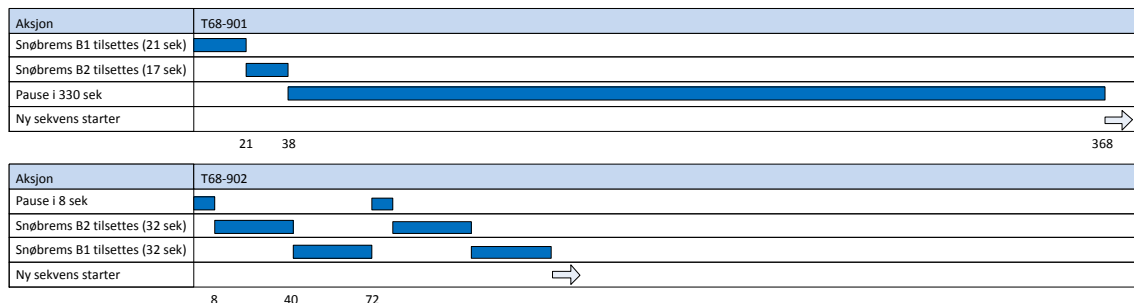
En sammenlikning av snøbremsenes innstillinger er vist i figur 25. CargoNet antar forskjellen i innstillinger mellom T68.901 og T68.902 skyldes at man, på grunn av pausen i starten, stadig har justert ned pausetiden fordi man feiltolket det som om snøbremsen ikke har fungert.

Figur 25: Sammenlikning av snøbremseintervall mellom T68.901 og T68.902 før justeringer. Illustrasjon: SHT

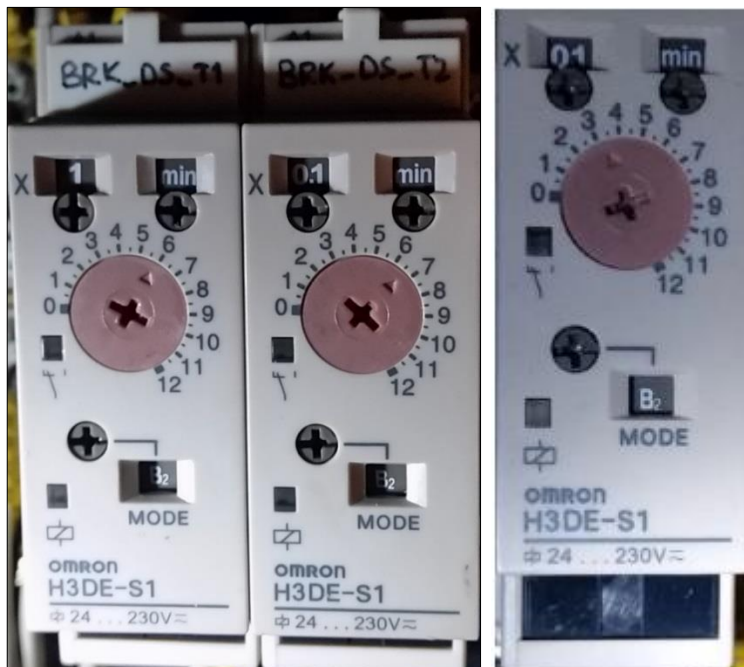
Figur 26: T3. Tidsrelé T1, T2 og T3 for innstilling av snøbrems (intervall og varighet) før hendelsen. Foto: CargoNet AS

Ved undersøkelse av lokomotivets snøbremssekvens fant man at tidsreleet som regulerte pausen var innstilt på hele 5,5 minutter. Det er CargoNets ansvar å kontrollere innstillingene på leaset materiell, men disse hadde ikke blitt kontrollert rutinemessig tidligere. Sekvensintervallets pause var det eneste avviket CargoNet fant mellom

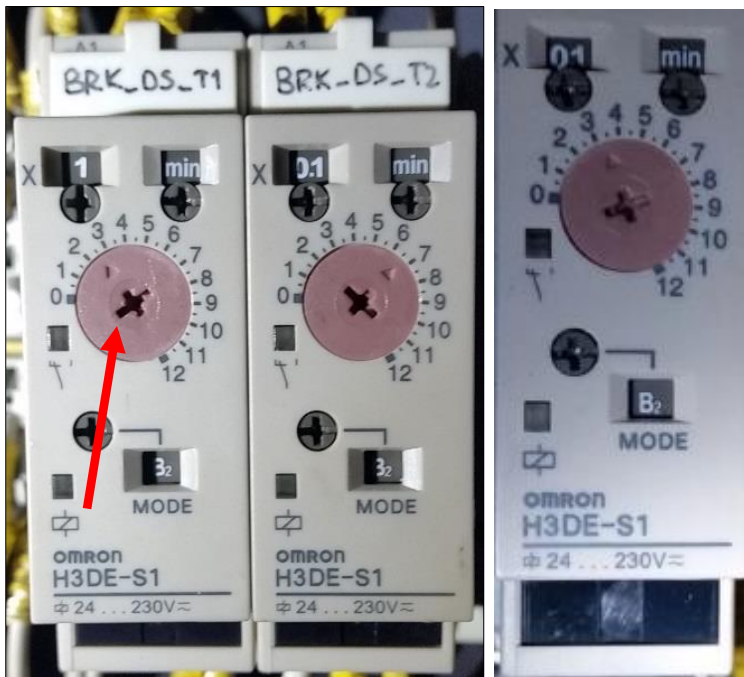
Figur 27: Tidsrelé T1, T2 og T3 for innstilling av snøbrems (intervall og varighet) etter justering.  
Foto: CargoNet AS

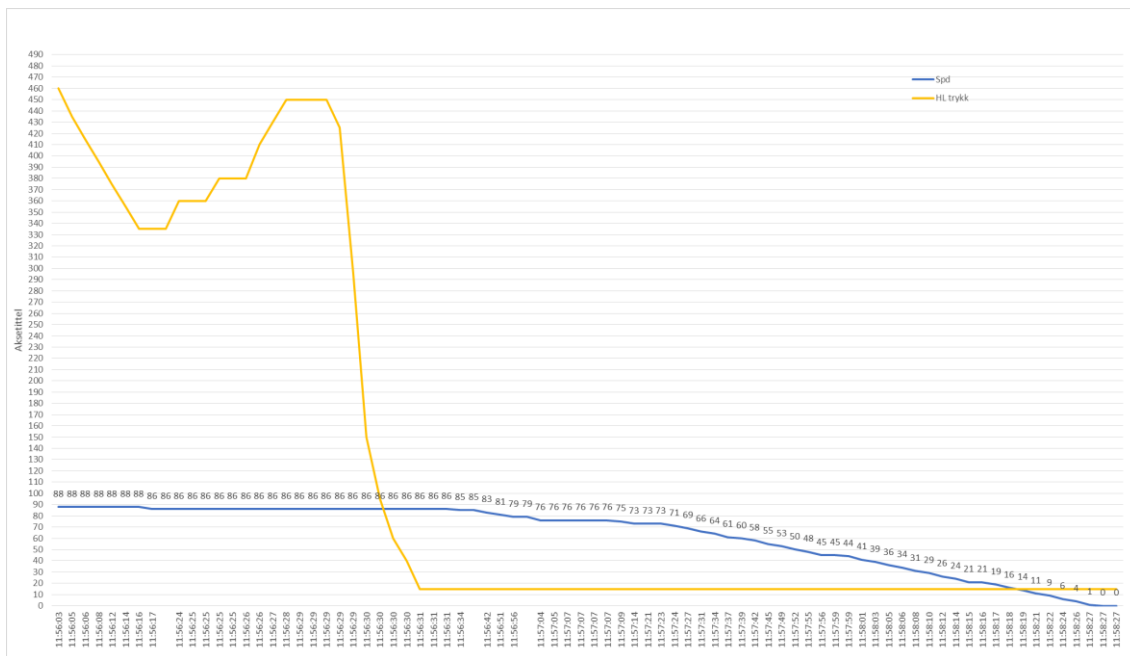
Fra Hval stasjon reduseres hastigheten 4–5 ganger (figur 32), enten ved hjelp av direktebrems eller naturlig terrengvariasjon. Ferdsskriverdata viser at fra automatisk virkende brems ble aktivert ned mot Roa, kjørte lokomotivet ca. 2,5 km på 2,5 minutter før det stanset i andre enden av Roa stasjon. Hastighet og hovedledningstrykk er vist i figur 33.

Figur 33: Hastighet og hovedledningstrykk fra bremsing ble innledet til stans. Kilde: ATSS, T68.901

Ferdsskriverdata viser at HL-trykk ligger i området 470–475–480 kPa, dvs. noe lavere enn de spesifiserte 500±5 kPa. CargoNet fant i sine undersøkelser en feil på HL-trykkgever for ATC, som medførte at giveren måtte byttes.
