RAPPORT

JB 2020/03

RAPPORT OM VINDUSSKADER I PERSONVOGNER PÅ BERGENSBANEN 17. OG 26. MARS 2019

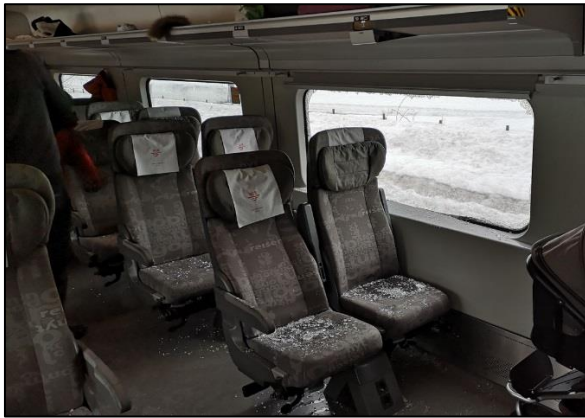
Figur 2: Glasskår etter knust vindu tog 62 den 26. mars 2019. Foto: Helge Sunde

I hendelsen ved Flå 26. mars knuste israset både det ytre og indre glasset i to av vinduene (ved plass 45/49 og ved plass 21/barnevognplass). Her ble også vindusrammene skadet. I tillegg ble det funnet skader i det utvendige glasset i seks av sidevinduene, i ett dørvindu,

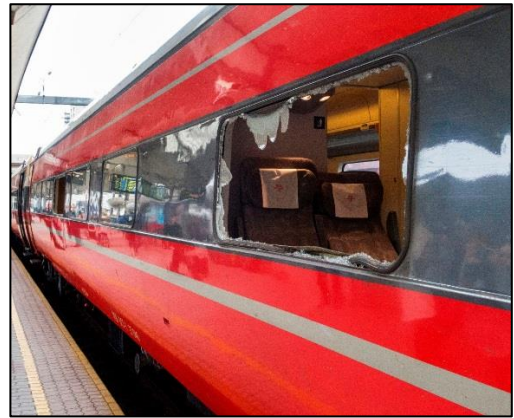
Figur 3: Vognsiden til tog 62 den 26. mars 2019. Foto: Helge Sunde

og det var utvendige skader på vognkassen. Det kan virke som om belastningen på glassene i disse to tilfellene har vært så stor at det laminerte glasset har sluppet i pakningen i vognkassen.

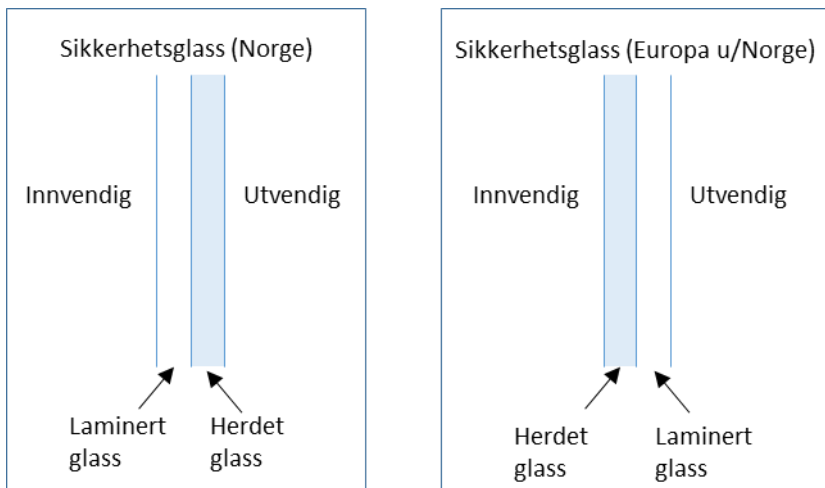
Figur 6: Rekkefølge på glasstyper i sikkerhetsglass. Illustrasjon: SHT

For vinduer i personvogner er det i Norge valgt å la det ytterste laget være herdet glass og det innerst være laminert, varmeforsterket glass. Dette er gjort fordi det herdede glasset i mindre grad skades av ballastpukk og/eller is som treffer vinduene. Havarikommisjonen mener at rekkefølgen på glassene i Norge er en god løsning.

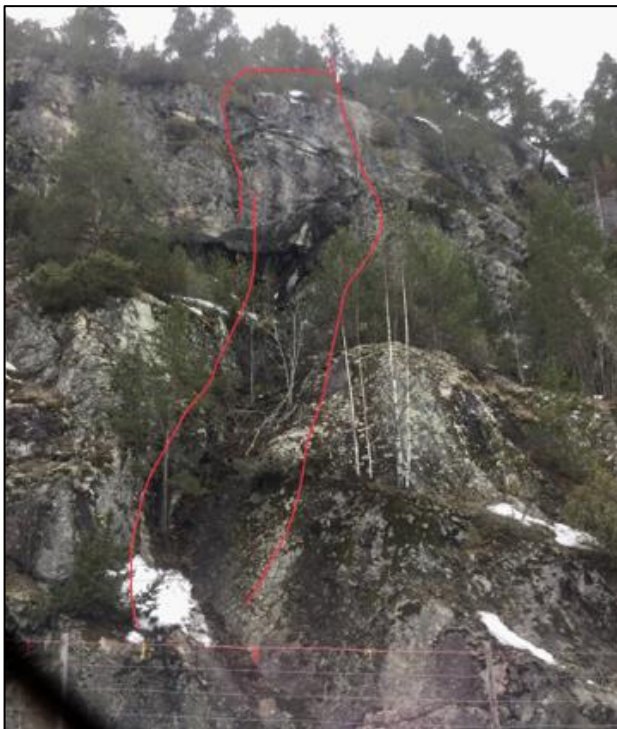
Ifølge Bane NOR var isen som knuste ruter på toget den 26. mars 2019 vanskelig å se fra sporet. Israset kom fra oppbygging av is i fjellsiden på nordsiden av traseen, ca. 40 høydemeter over sporet (se figur 7). Stedet var frem til hendelsen ikke kjent som et farepunkt for oppbygging av is, og området var derfor ikke sikret mot isnedfall. I følge Bane NOR hadde store nedbørsmengder (snø) og varierende temperaturforhold over tid medført oppbygging av is.

Figur 7: Området hvor israset oppstod. Foto: Vygruppen AS

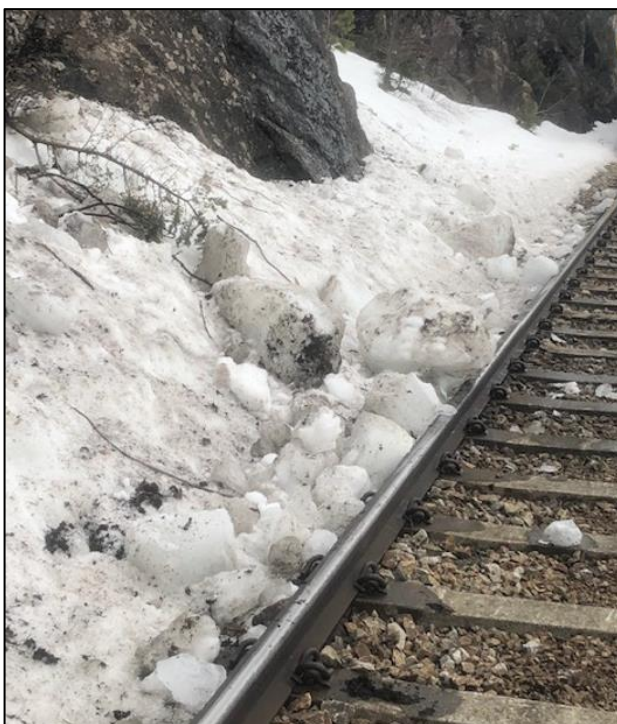
Figur 8: Rester fra israset 26.03.2019. Foto: Vygruppen AS
