RAPPORT

JB 2020/04

RAPPORT OM AVSPORING VED BJØRNSTAD KM 303,3 MELLOM MAJAVATN OG NAMSKOGAN PÅ NORDLANDSBANEN, TOG 5790, 25. JULI 2019

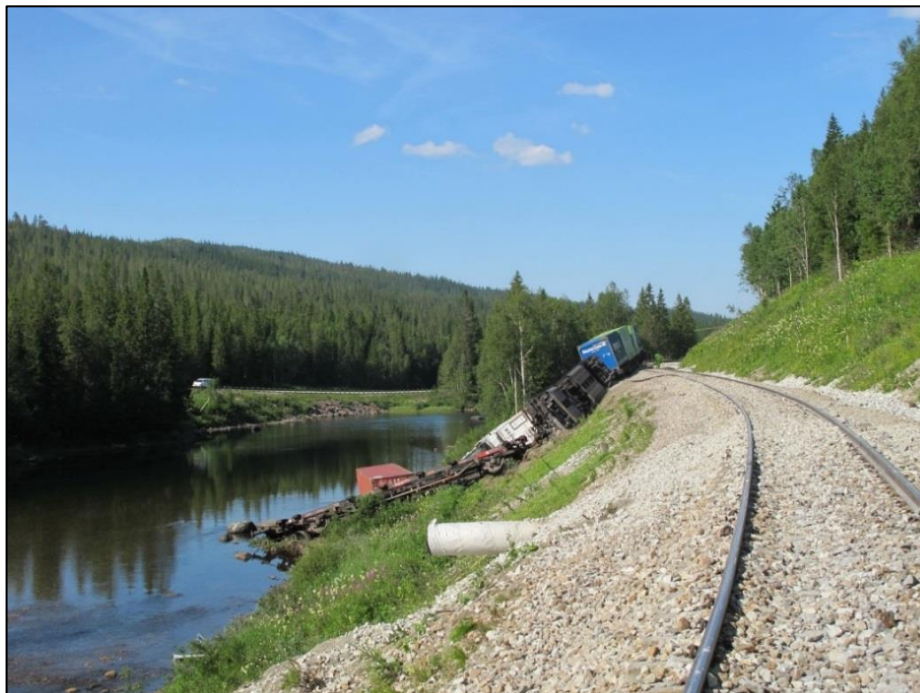
Figur 3: De bakerste avsporede vognene i toget. Foto: SHT

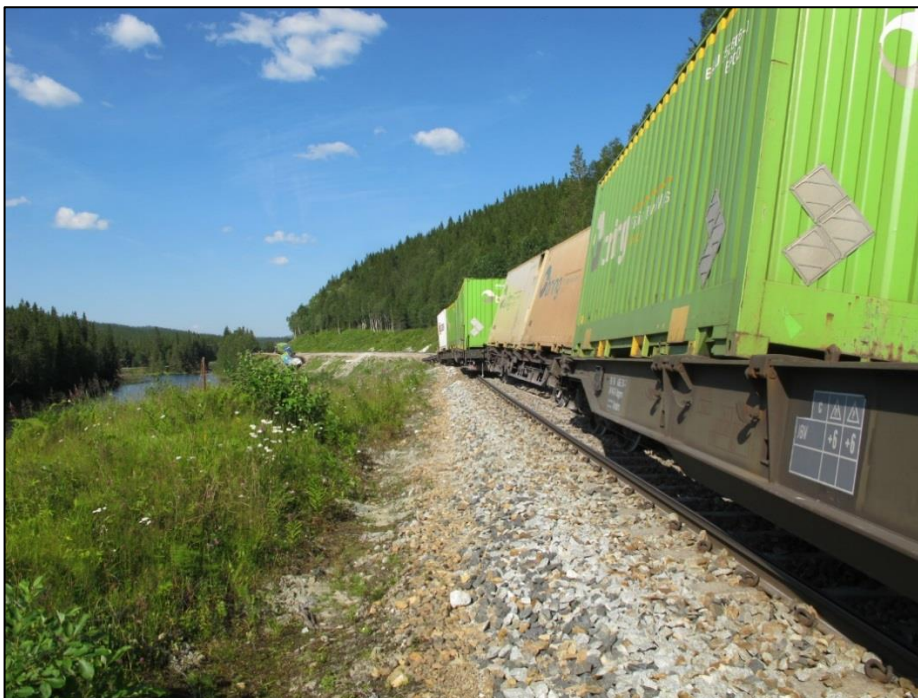
Figur 4: Deler av det avsporede toget. Foto: SHT

I avsporingen ble tre toakslede og to seksakslede vogner skadet. En av de seksakslede vognene vil bli kondemnert. På vogn 11 var en buffer ødelagt på grunn av sterk sidesleng, og på vogn 12 var begge bremsebommer forskjøvet på fremre hjulsats med mulige mindre skader på hjulsatser. I tillegg ble fire containere skadet. Skadene er estimert til å overstige 2,5 mill. kr.

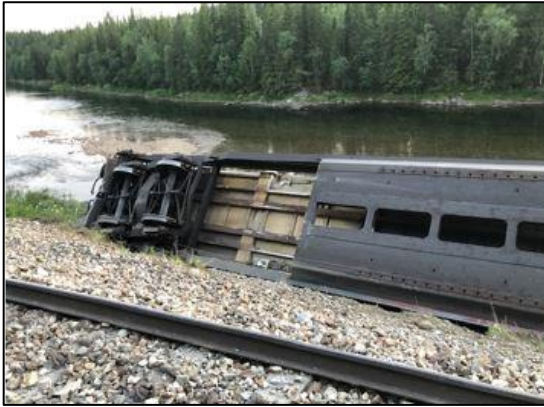
Figur 5: Avsporet og veltet vogn. Foto: Bane NOR SF

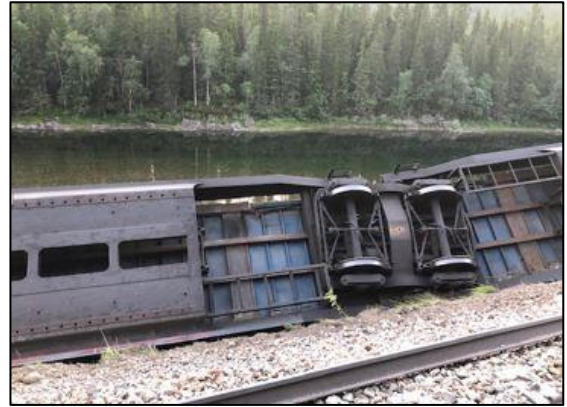
Figur 6: Avsporet og veltet vogn. Foto: Bane NOR SF

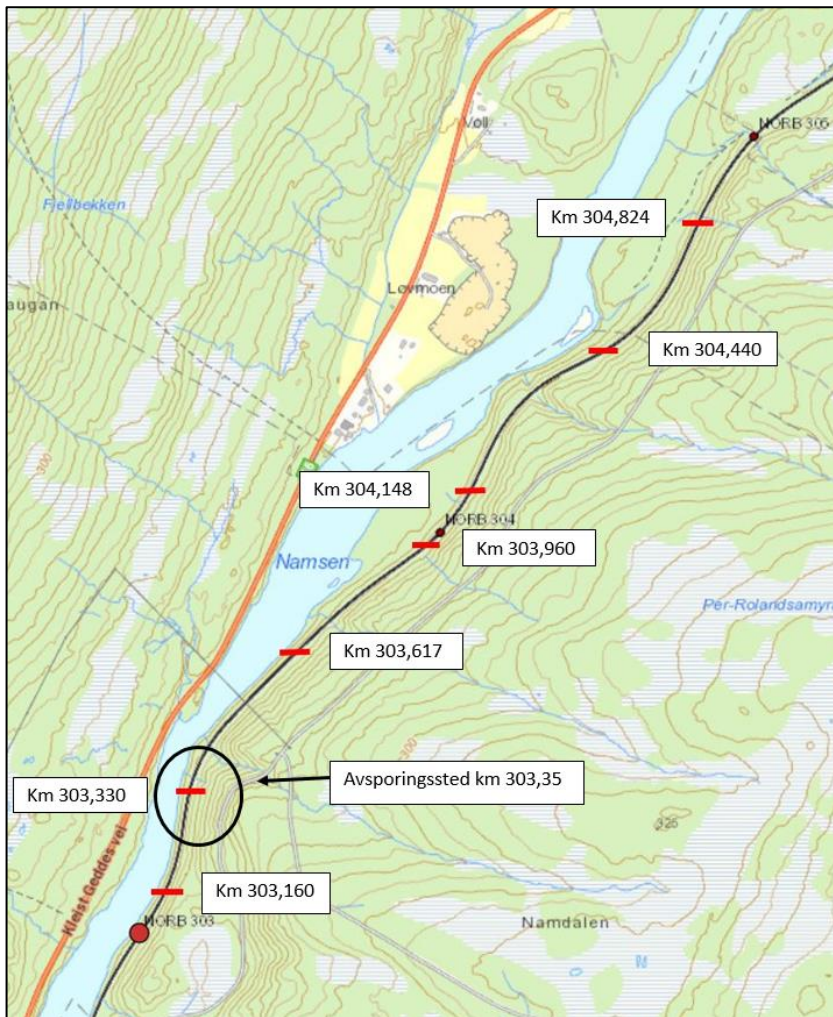
Den 22 og 23. september 2018 hadde det blitt lagt inn syv nye overløpsrør i området hvor avsporingen skjedde (km 303,160 til km 304,824). Dette medførte stedvis graving i ballast og øvre del av overbygningen over en strekning på ca. 1,6 km. Arbeidet ble utført av entreprenør TPN.

Teknisk regelverk beskriver at denne type arbeider kan ha maksimum lengde på 7 meter for at det ikke kreves nøytralisering (kapping) av sporet. Alle arbeidene var ifølge Bane NOR innenfor denne grensen. Den 22 og 23. september 2018 ble det også utført punktpakking av sporet etter arbeidet. Etter pakkingen ble skjema «Skjema for påsetting av trafikk etter arbeid i og ved Bane NORs infrastruktur» underskrevet og overlevert Bane NOR.

Figur 11: De syv stikkrennene markert med rødt. Kart: Bane NOR SF

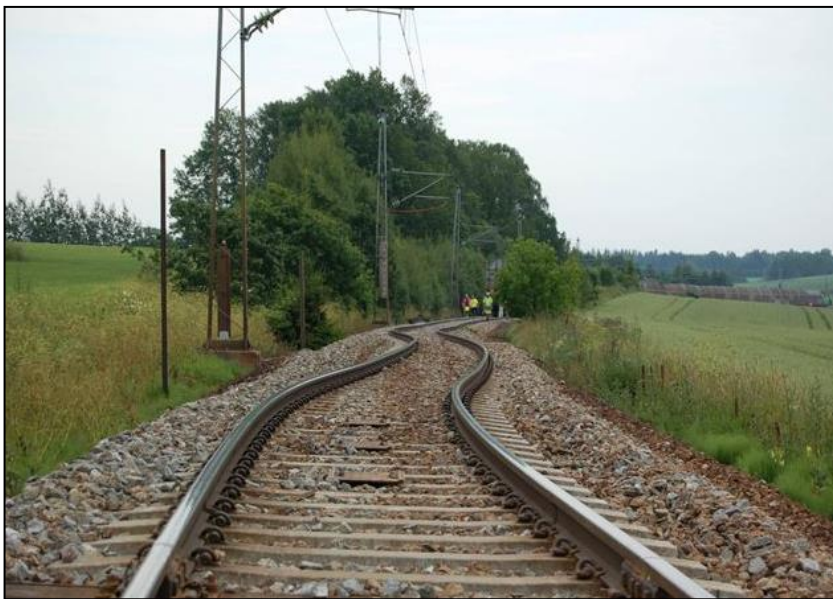
Solslyng er når sporet får så store trykkrefter at det knekker ut til siden. Stålet i jernbaneskinner utvider seg på grunn av varme, noe som gir trykkspenninger i skinnene. En solslyng oppstår ved at trykkspenningen i en skinne overstiger sidestøtten i sporet. En viktig faktor for å motvirke solslyng er at sporet ligger i rett posisjon og ikke er forskjøvet. Solslyng kan ofte utløses av mekanisk påvirkning fra toget når skinnen står i spenn, gjerne i kombinasjon med en uregelmessighet i sporet, for eksempel et såkalt "blindslag" (dump i sporet som kun opptrer når sporet blir belastet med vertikale krefter). I perioder med sterk, vedvarende varme, og når det utføres sporarbeider som svekker sporets stabilitet, skal det ifølge Bane NORs tekniske regelverk foretas ekstra visitasjon. Det ble kjørt visitasjon før tog 5790.

Figur 12: Eksempel på solslyng. Foto: SHT
