RAPPORT

JB 2020/06

RAPPORT OM SAMMENSTØT MELLOM TOG 1859 OG 1860 PÅ BEREKVAM STASJON, FLÅMSBANA 31. JULI 2019

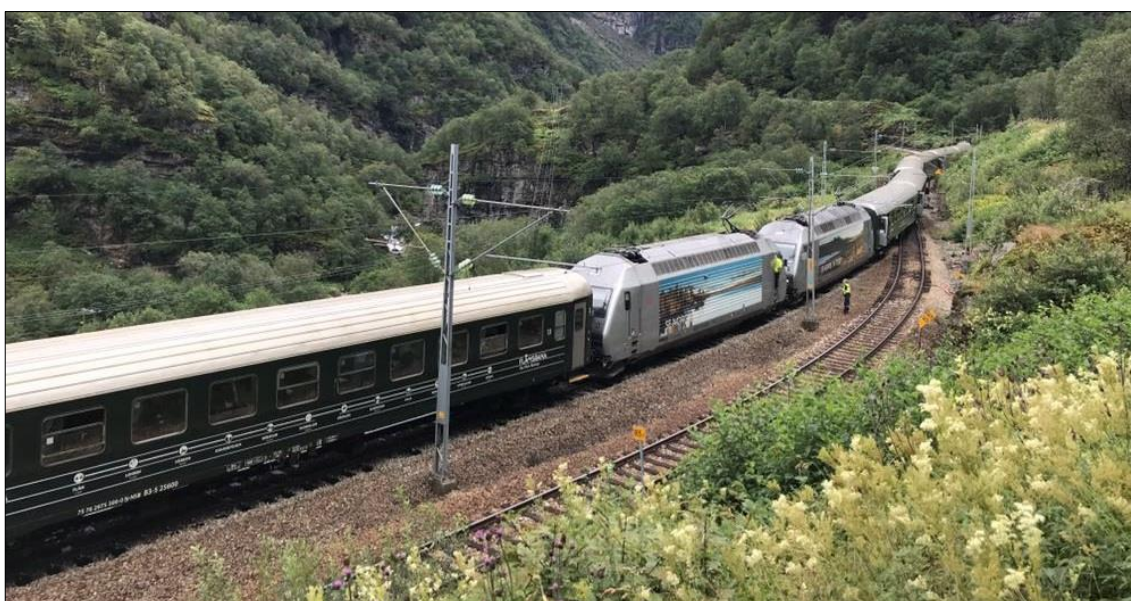
Enkelt innkjørsignal HSA Berekvam (km 345,736) ligger før en tunnel i kurve, og tog 1859 kjørte i ca. 30 km/t inn på stasjonen. Fører oppdaget feilen idet toget ble ledet inn mot spor 2, og tilsatte da nødbremsen. På dette tidspunktet var det for kort strekning til å kunne stanse, men føreren anslår at hastigheten ble redusert til 10–15 km/t før sammenstøtet.

Figur 1: Sammenstøt mellom tog 1859 og 1860. Foto: Politiet

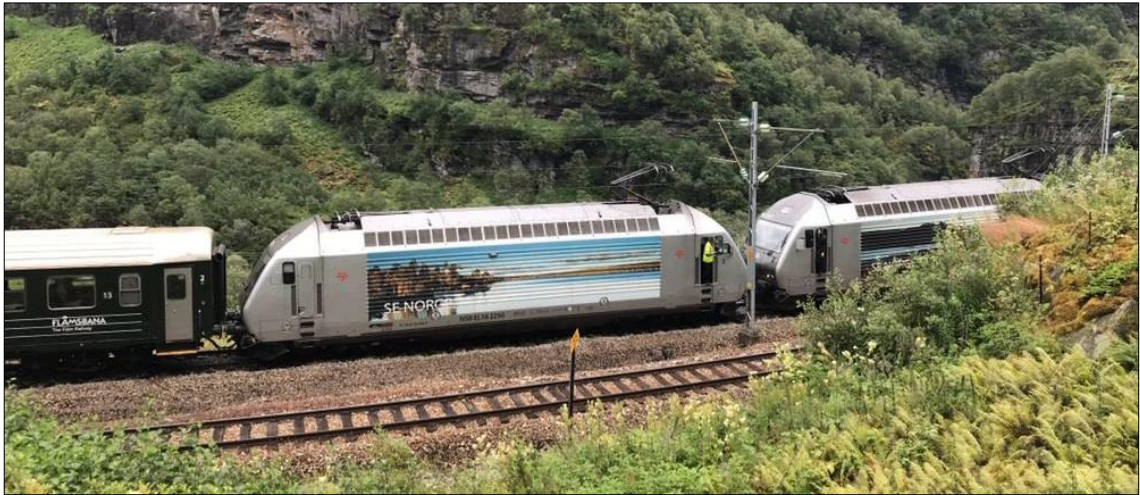
Figur 2: Lokomotivenes posisjon. Foto: Politiet

Tilgjengelig spor 2 på Berekvam stasjon er 213 m og tog 1860 er ca. 180 m langt. Tog 1860 stod ca. 45–50 meter fra sporveksel 1 (figur 2, figur 16). Tog 1859 befant seg nær sporveksel 1 da fører oppdaget at sporvekslen lå feil og tilsatte nødbrems. Linjehastigheten fra Myrdal til Berekvam varierer mellom 20 og 30 km/t, og rett før ulykkesstedet var linjehastigheten 30 km/t (tabell 6). Tabell 6 viser hvordan skiltet hastighet varierer på strekningen.

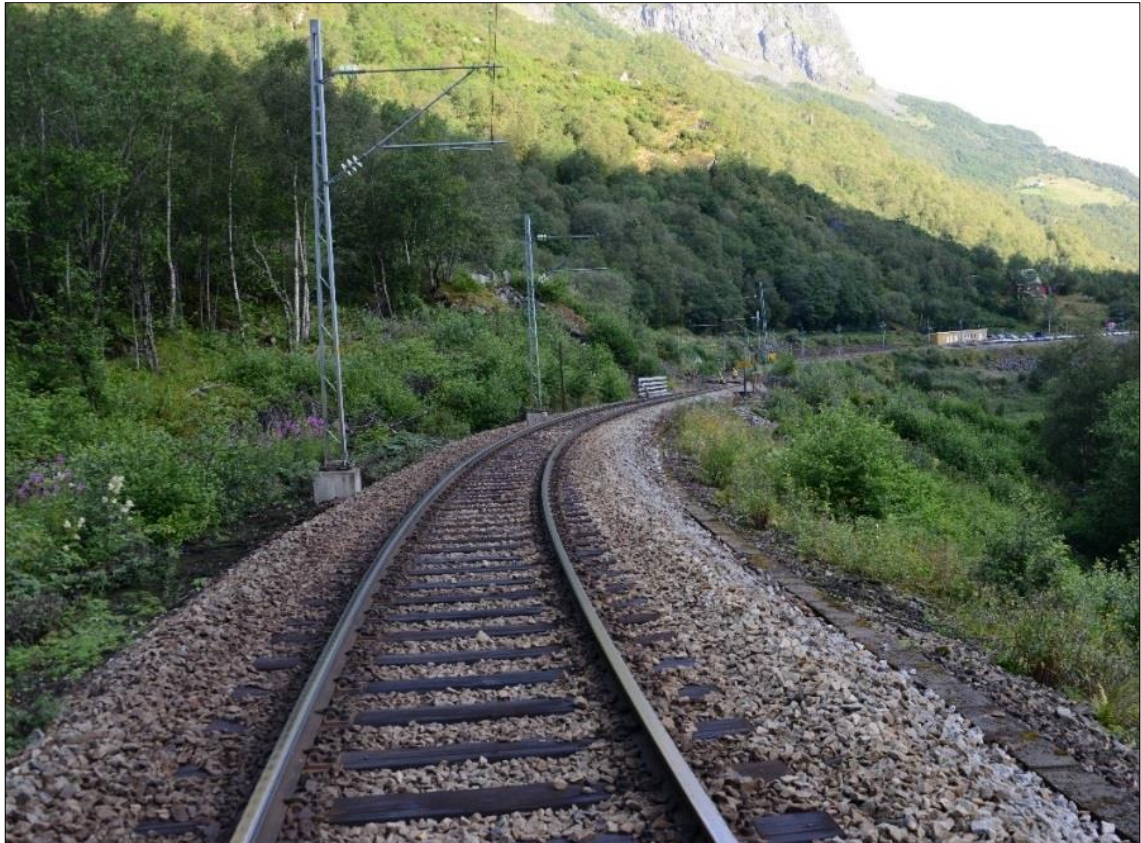
Figur 6: Sikt fra A-ende av Berekvam stasjon inn mot sporveksel 1. Foto: SHT

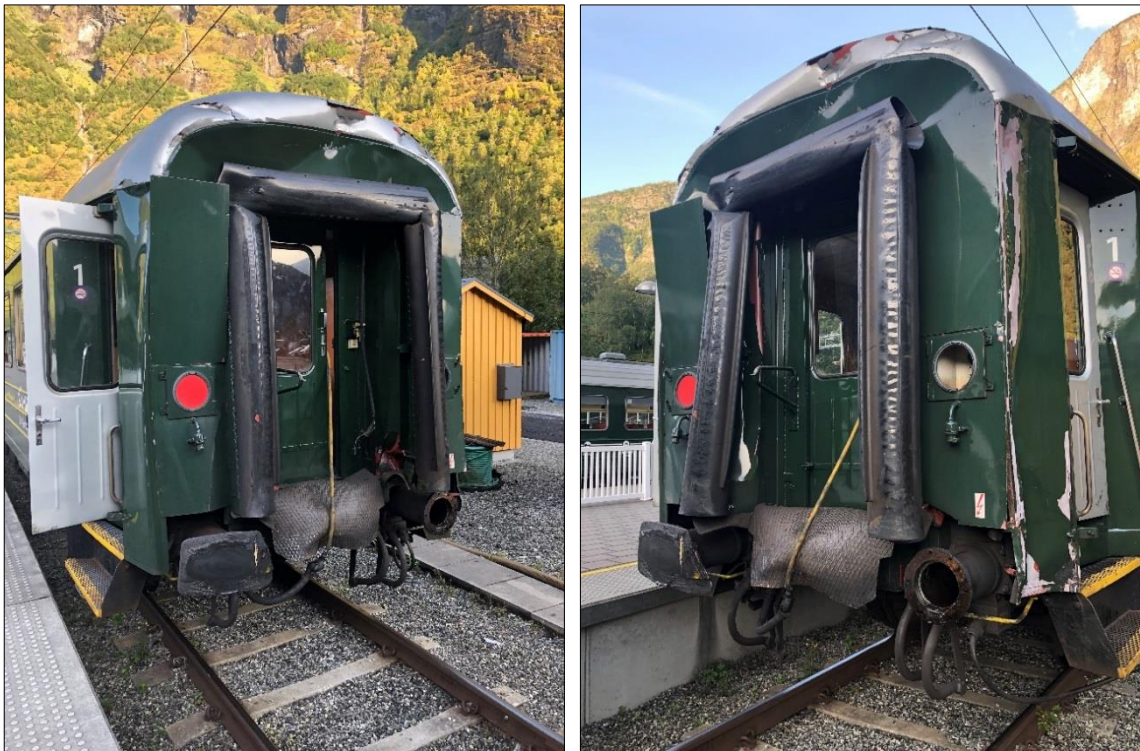
Vygruppen AS har opplyst at reparasjonskostnadene etter hendelsen kom på 2 227 184 kr.

Figur 7: Skadene på tog 1859. Foto: SHT

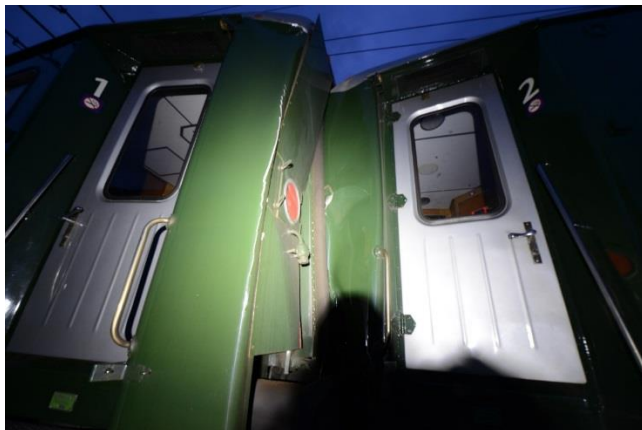
Figur 8: Vogn 1 og 2 i tog 1859 ble presset sammen. Foto: SHT

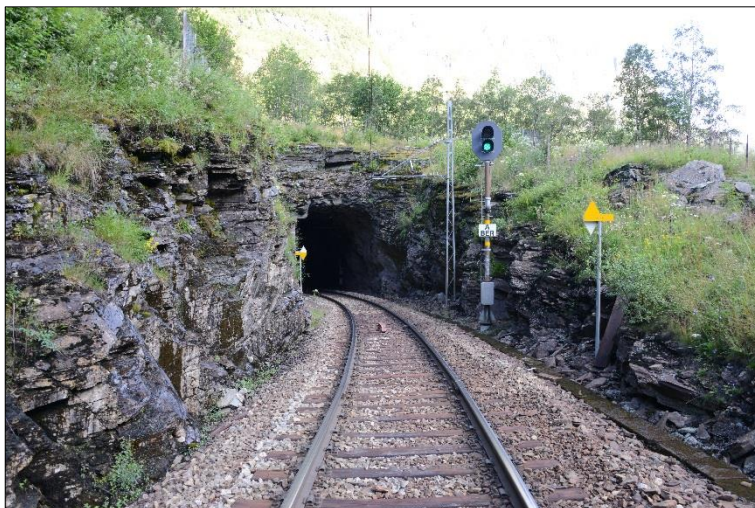
På stasjon med enkelt innkjørsignal er lyssignal A satt opp utenfor sporveksel 1, og lyssignal B utenfor sporveksel 2. Enkelt innkjørsignal er plassert minst 200 meter utenfor ytterste sporveksel. Når signalet viser grønt fast lys (figur 10) betyr det «Kjør med redusert hastighet». Innkjørhovedsignal A på Berekvam ligger ved km 345,736. Det er 337 m før sporveksel 1 (km 346,073).

Figur 10: Innkjørhovedsignal HSA Berekvam st. Foto: SHT

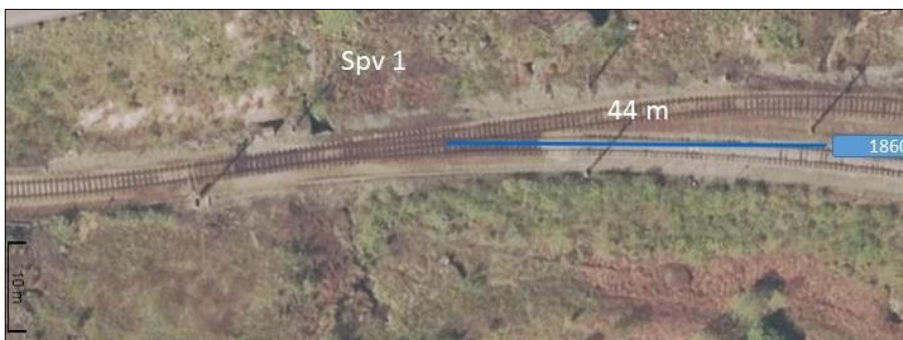
Bane NOR legger til grunn 5,5–8,5 sekunder for reaksjonstid pluss tilsetningstid (hhv. ubрутt og brutt siktlinje). På den tiden rekker et tog i 30 km/t å tilbakelegge 45–70 m, før selve nedbremsingen starter. Da man ikke kan fastslå nøyaktig hvor tog 1859 var da fører oppdaget feilen, vil en beregning av hastighet i sammenstøtet ha mange forbehold. Fører har anslått at hastigheten ble redusert til 10–15 km/t, noe som gir 60–65 meter tilbakelagt strekning når både reaksjonstid, tilsetningstid og tid til nedbremsing tas med. Beregningen tar utgangspunkt i hastighet 30 km/t, tørre skinner og 5,5 sekunders reaksjons- og tilsetningstid som gir 70 m stopplengde. Tilsvarende vil en hastighet på 20 km/t gi en total stopplengde på 55 m.

Figur 16: Avstand fra front på tog 1860 til sporveksel. Illustrasjon: SHT, basert på flyfoto fra finn.no

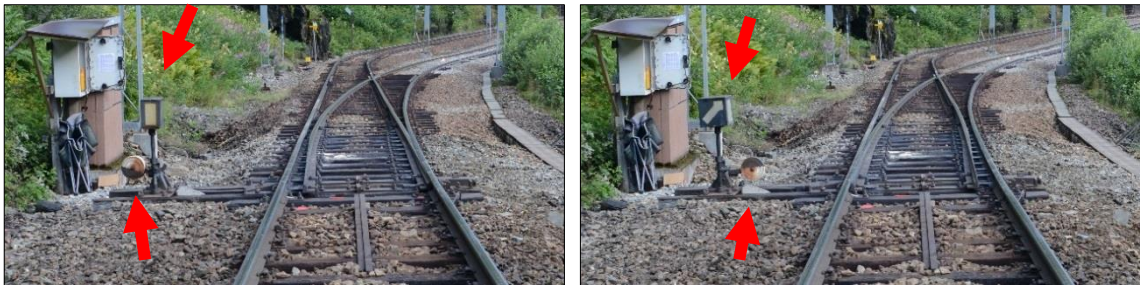
Figur 17 viser sporvekslen lagt til rettspor og i avvik. Sporvekselloddet er malt med sort/hvitt for å angi hvilket spor vekselen er lagt til. I tillegg er det en anviser som angir rettspor (rektangel) eller avvik (pil) over vekselloddet som skal bidra til det samme.

Hensikten med malte vekselodd er at man på avstand skal kunne se hvilket spor en sporveksel ligger til. Dette er ikke et signal som en lokomotivfører normalt forholder seg til, men er mer rettet mot de som er involvert i skifteoperasjoner og trafikkstyring på stedet. Bane NOR har ingen spesifikke krav til hvor synlig et vekselodd skal være på avstand. Dersom malingen over tid forsvinner eller falmer, eller det blir feil med anviseren, er dette noe man forventer at holdes i orden gjennom normalt vedlikehold på stasjonen. På Berekvam var både anviser og lodd vanskelig å se på avstand.

Figur 17: Sporvekselposisjoner mot spor 1 og mot spor 2. Vekselodd og anviser er markert. Foto: SHT

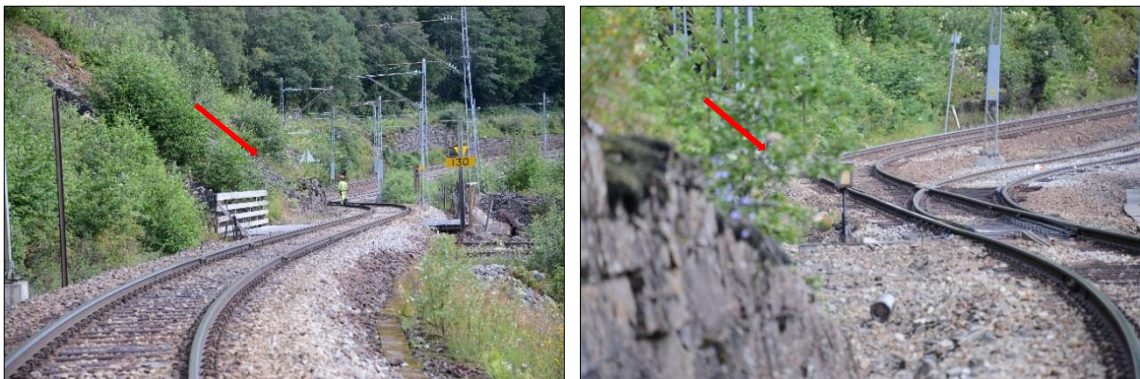
Figur 18: Anviser sett på avstand. Foto: SHT

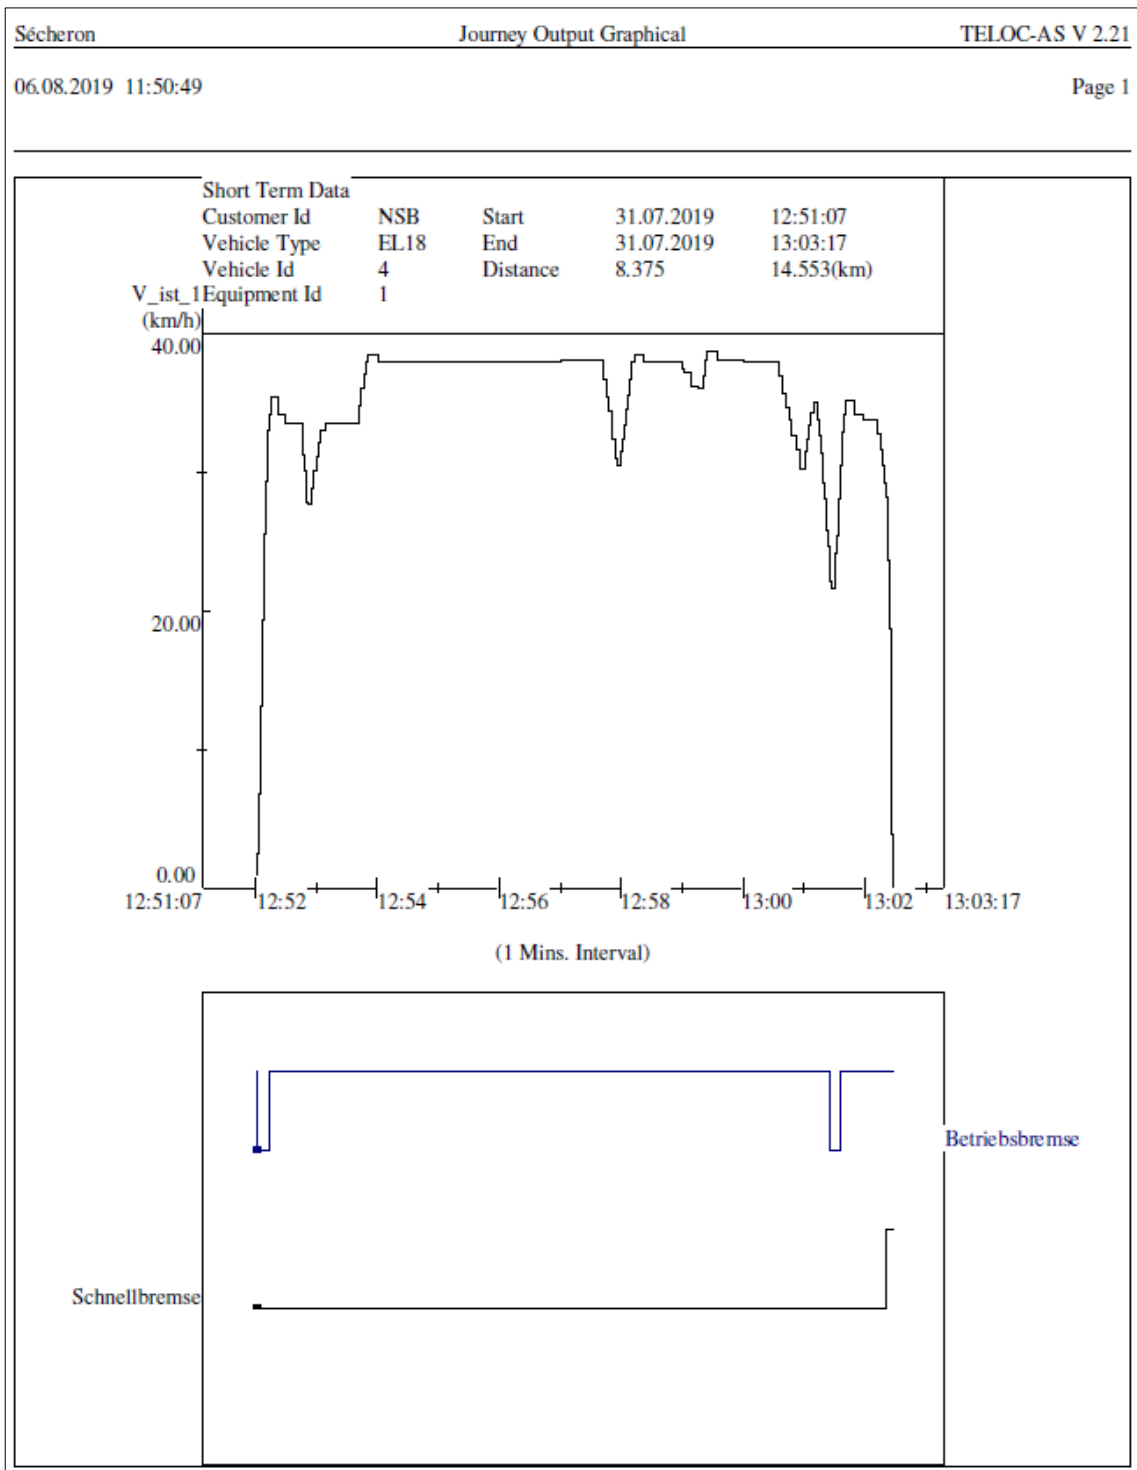
- Tog 1859 (i bevegelse):
 - 18.2244 (fremst): Loket holder en hastighet på ca. 33 km/t inn mot stasjonen når det klokken 13.02:20 registreres at fører innleder nødbrems. Loket registreres stillestående klokken 13.02:28.
 - 18.2247 (bakerst): Loket holder en hastighet på ca. 33 km/t inn mot stasjonen når det klokken 13.02:22 registreres at fører innleder nødbrems. Loket registreres stillestående klokken 13.02:31.
- Tog 1860 (stod stille i spor 2):
 - Teloc viser at loket har holdt jevn hastighet rett under 40 km/t siste tiden før hastigheten ble redusert til 23 km/t, trolig under innkjøringen til Berekvam hvor loket deretter stanset. Loket registreres stillestående klokken 12.55.

Figur 19: Teloc fra EI18.2244. Kilde: Vygruppen AS
