# RAPPORT

Bane 2020/09

## RAPPORT OM DØDSULYKKE VED STORFORSHEI, NORDLANDSBANEN 7. DESEMBER 2019

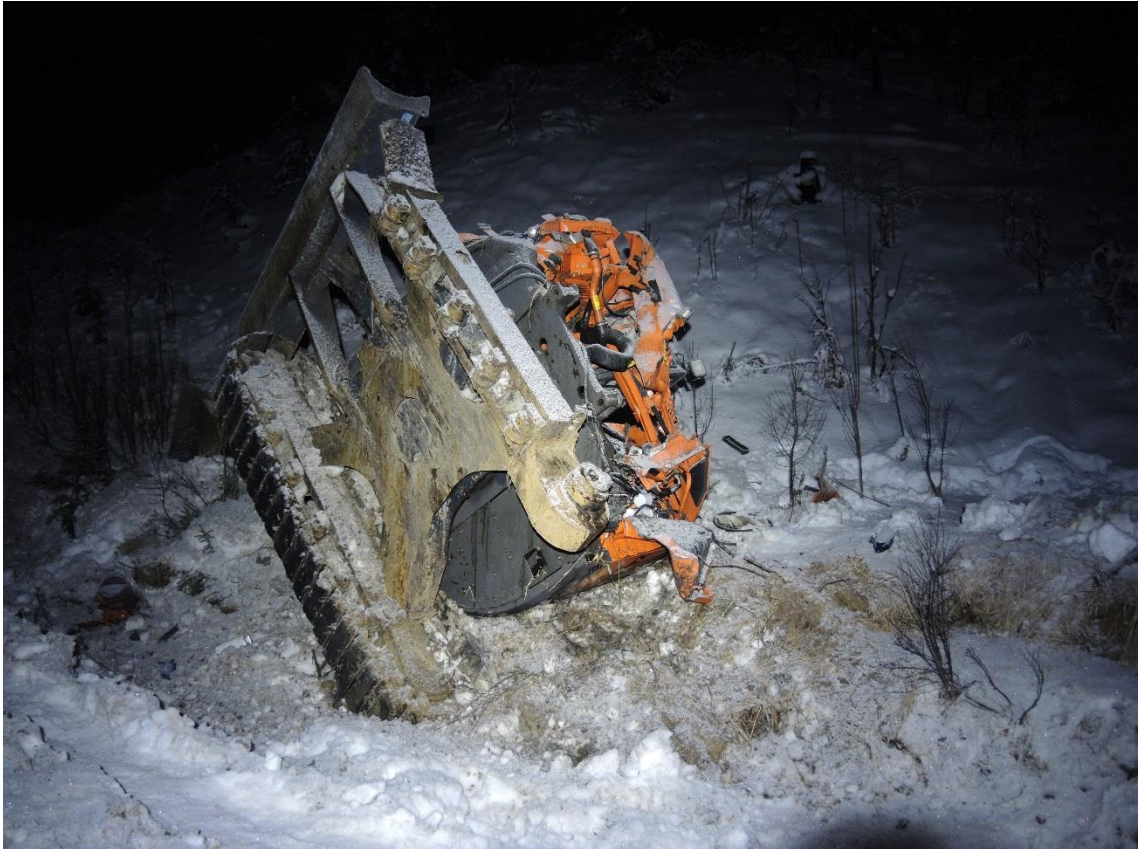
Godstoget traff gravemaskinen bakfra, og den ble skjøvet ut til høyre for sporet. Gravemaskinen fikk en rotasjon i sammenstøtet som blant annet førte til at det oppstod kontakt mellom gravearmen og lokomotivets side. Lokomotivet sporet av med en aksling da det kjørte over et av beltene som hadde falt av gravemaskinen.

Figur 3: Gravemaskinen til høyre for sporet etter sammenstøtet. Foto: SHK

Gravemaskinen ble totalskadet i sammenstøtet. Motor og hydraulikkpumper etc. løsnet fra maskinen og ble slengt bort.

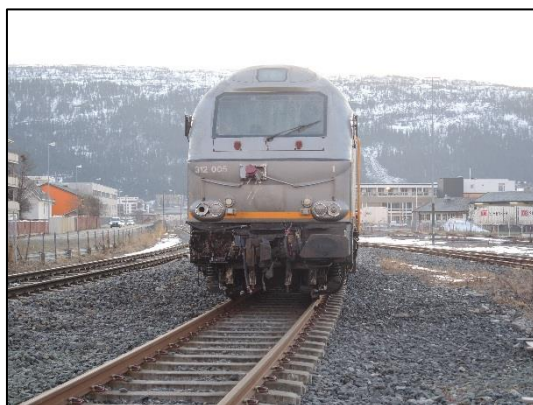
Det oppstod skader i front, langs siden og under lokomotivet i sammenstøtet. I fronten av lokomotivet var bufferbjelke bøyd innover og det fikk skader på både standardkobbler og fastkobbler. På undersiden fikk toget skader på dieseltank, hjul, bremseutstyr, sandingsanlegg med mer. På høyre side av lokomotivet ble det en flenge i karosseriet.

Figur 4: Fronten på lokomotiv CD312 005.  
Foto: SHK

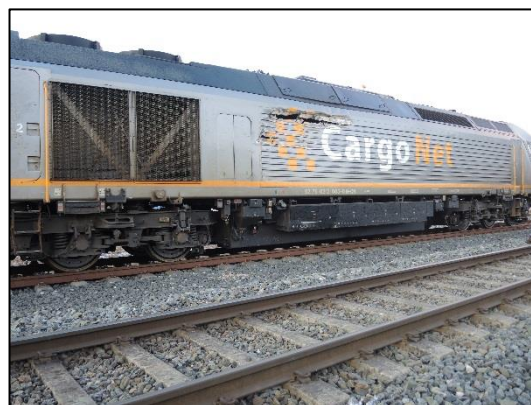
Figur 5: Siden på lokomotiv CD312 005. Foto: SHK

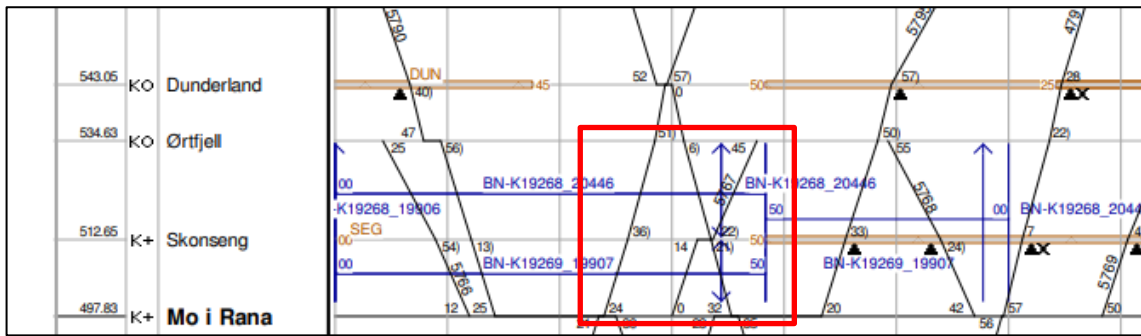
Figur 7: Rutegraf fredag 6. desember 2019. Kilde: Bane NOR SF, markering: SHK

På rutegraf for 6. desember vises det mellom 1415 og 1605 nordgående persontog 471, sørgående persontog 472 og nordgående godstog 5767. Tog 472 og 5767 krysset på Skonseng.

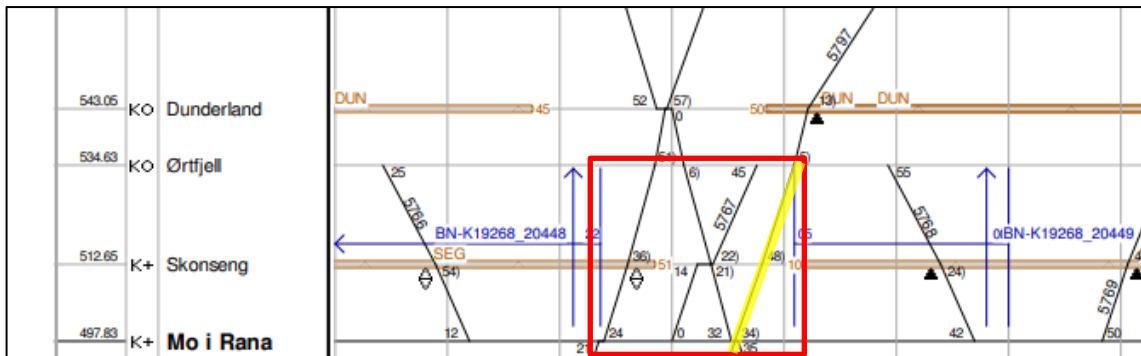
Figur 8: Rutegraf lørdag 7. desember 2019. Kilde: Bane NOR SF, markering: SHK

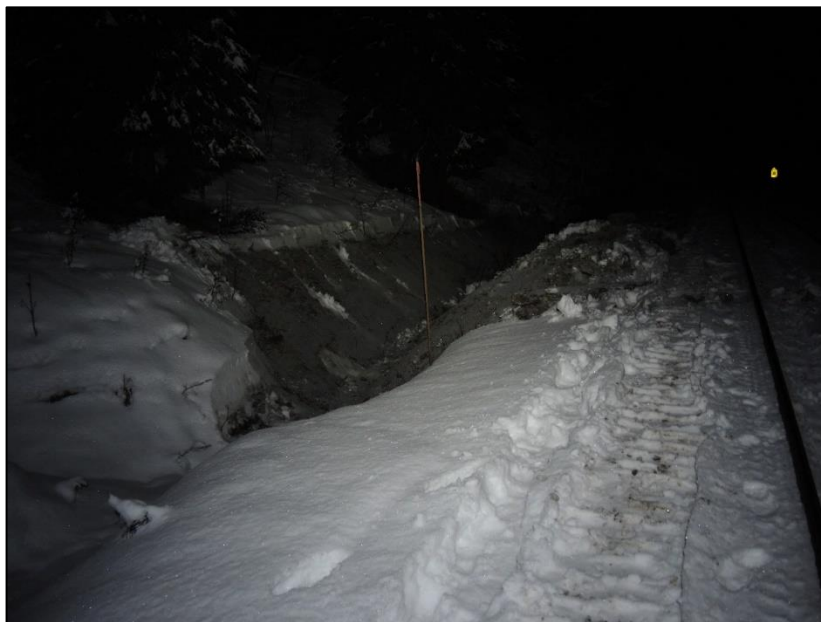
Figur 13: Grøft som ble etablert. Stikke markerer stikkrenne. Foto: SHK
