Forsvarets Laboratorietjeneste

Oppdragsgiver Statens Havarikommisjon		Teknisk Rapport	
Gjenpart			
Tittel Undersøkelse av skader på bryter			
Rapportnr 201104-02	Dato for mottak av oppdrag 2020-06-23	Dato for utgivelse 2020-11-13	
Jobbnr / Prøvenr M-20-045	Antall sider 18	Antall vedlegg -	
Utarbeidet av Øyvind Frigaard <i>Øyvind Frigaard</i>		Verifisert av Marianne Andreassen <i>Marianne E. Andreassen</i>

1 Innledning

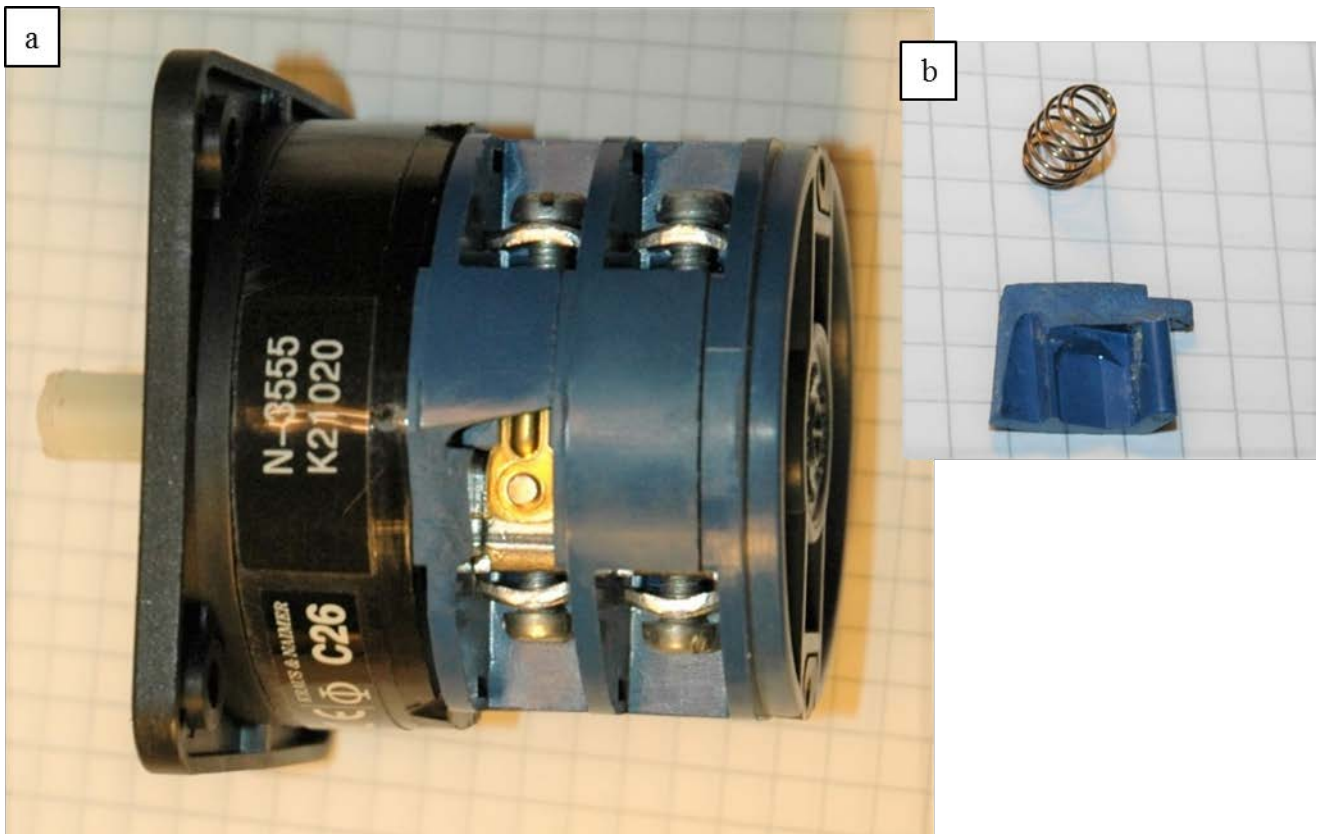
Forsvarets Laboratorietjeneste, kjemi- og material- seksjonen, mottok en bryter av typen «Kraus & Naimer C26» der en bit av bryteren hadde falt av, Figur 1ab. Oppdragsgiver ønsket undersøkt årsaken til skaden og om det var mulig å gjøre vurderinger av alder til skaden.

Figur 1 a: Oversiktsbilde av bryter mottatt for undersøkelse. b: Bilde av bit fra bryter med underliggende fjær.

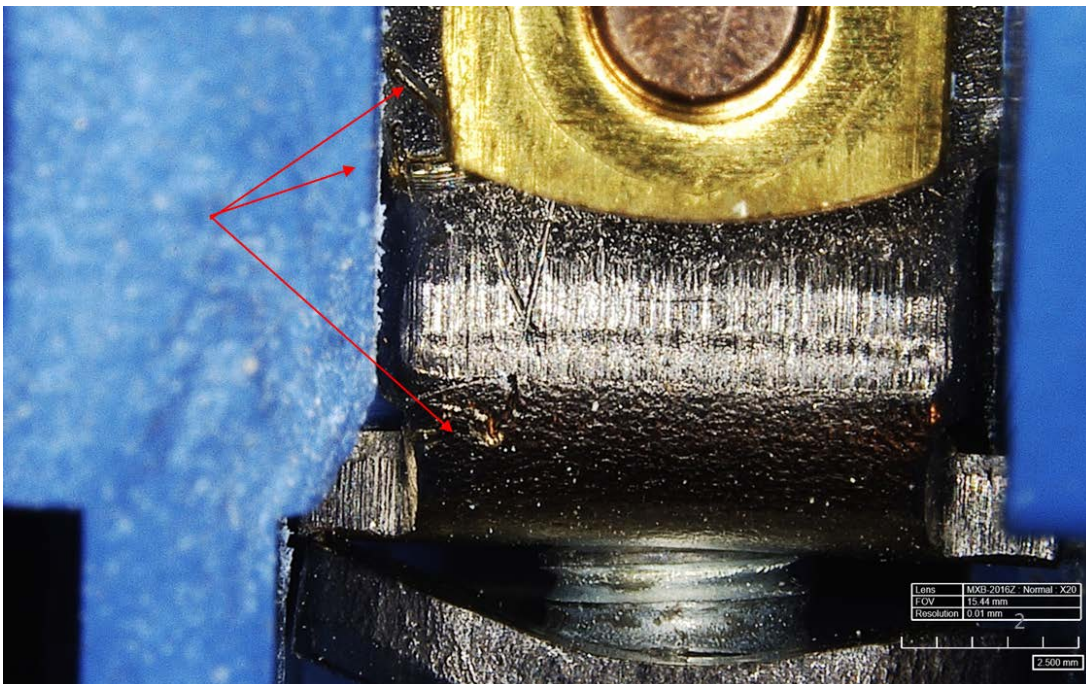
Undersøkelser av bryteren i digitalmikroskop i underkant av den manglende plastbiten viste tegn på kontaktmerker/riper i metallflater og plastflater, se hhv. Figur 2 og Figur 3ab.

Figur 2 Bilde i digitalmikroskop av kontaktmerker/riper i området under manglende plastbit.

Undersøkelsen av overflater i tilknytning til området der plastbiten har løsnet påviser kontaktskader i form av riper forenlig med en skrutrekker eller lignende.

Det kan ikke utelukkes at ripene har en annen opprinnelse, f.eks. fra ledning ved montering.

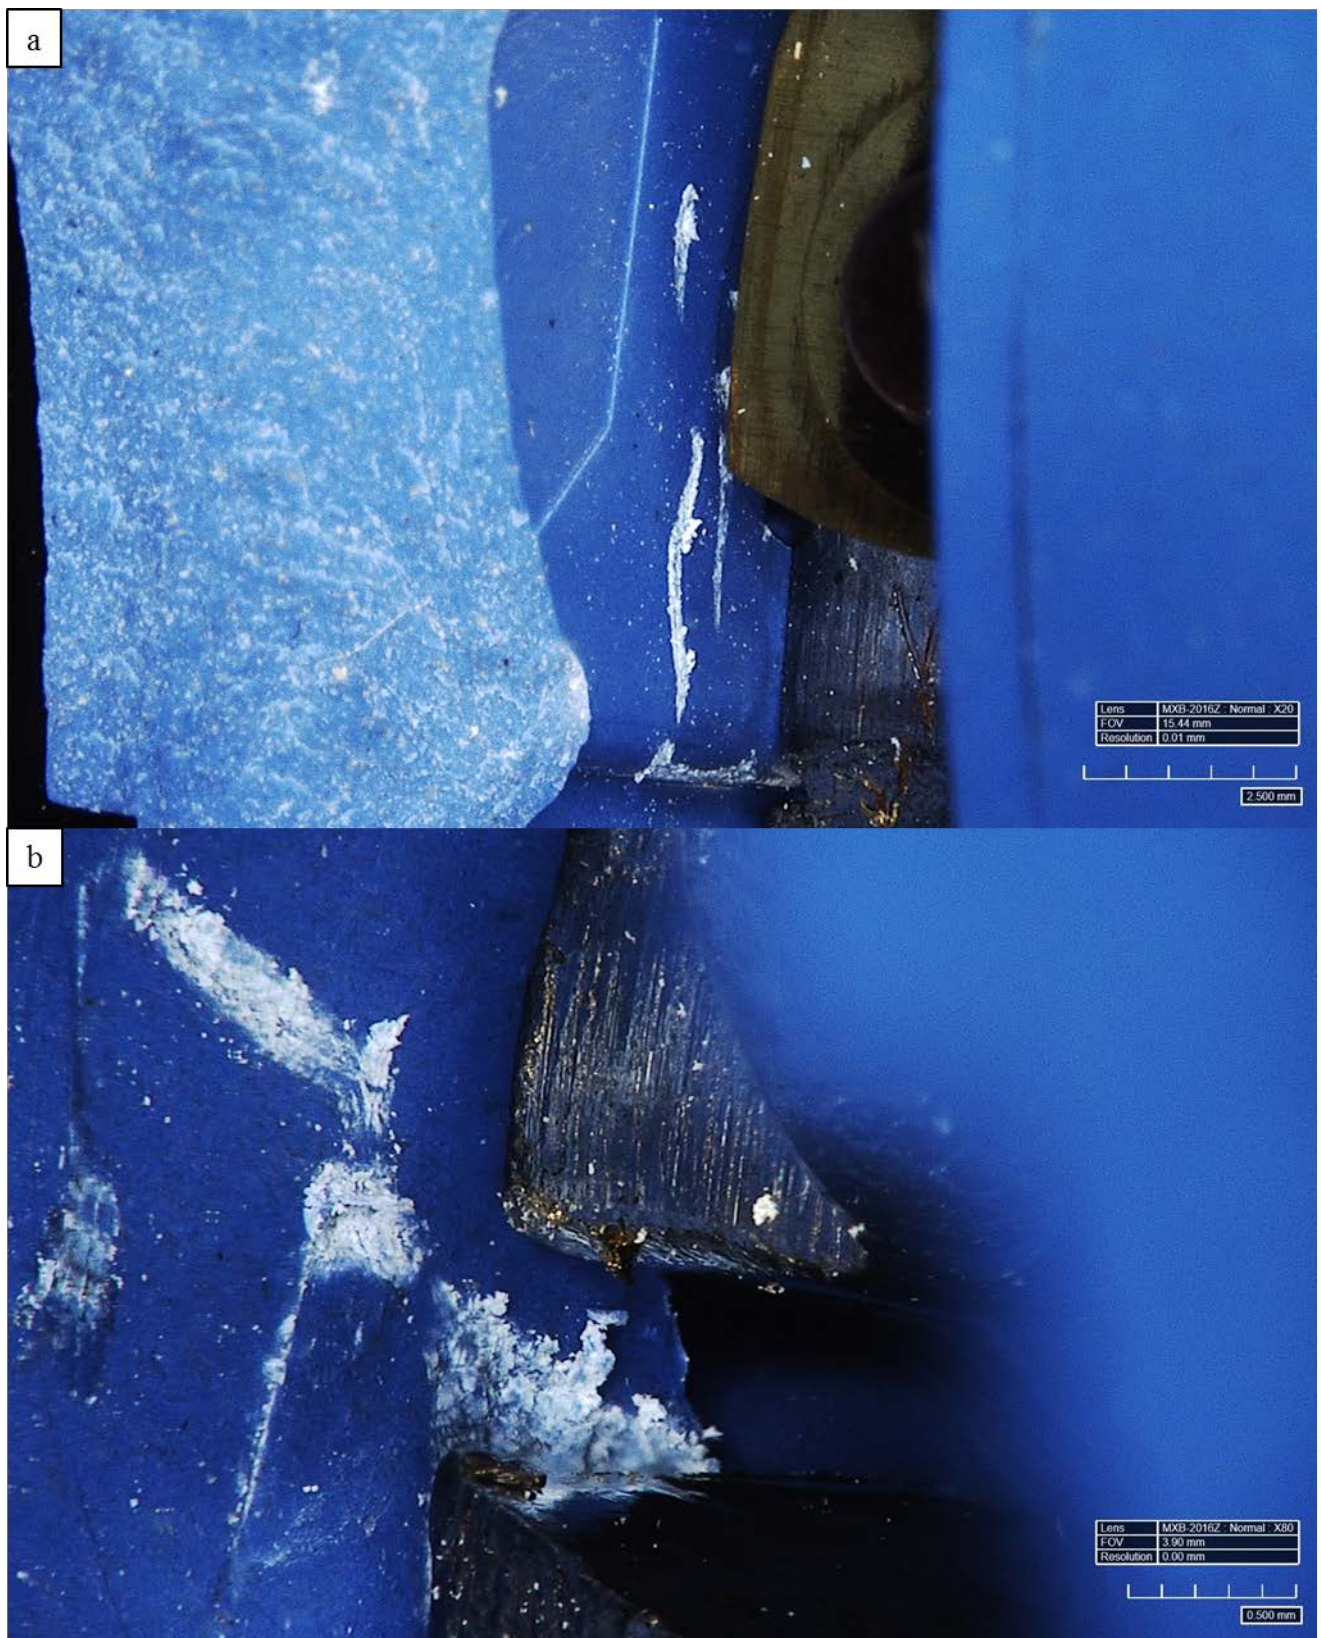
Figur 3ab: Bilde i digitalmikroskop av kontaktmerker/riper i plastmaterialet i området under manglende plastbit.

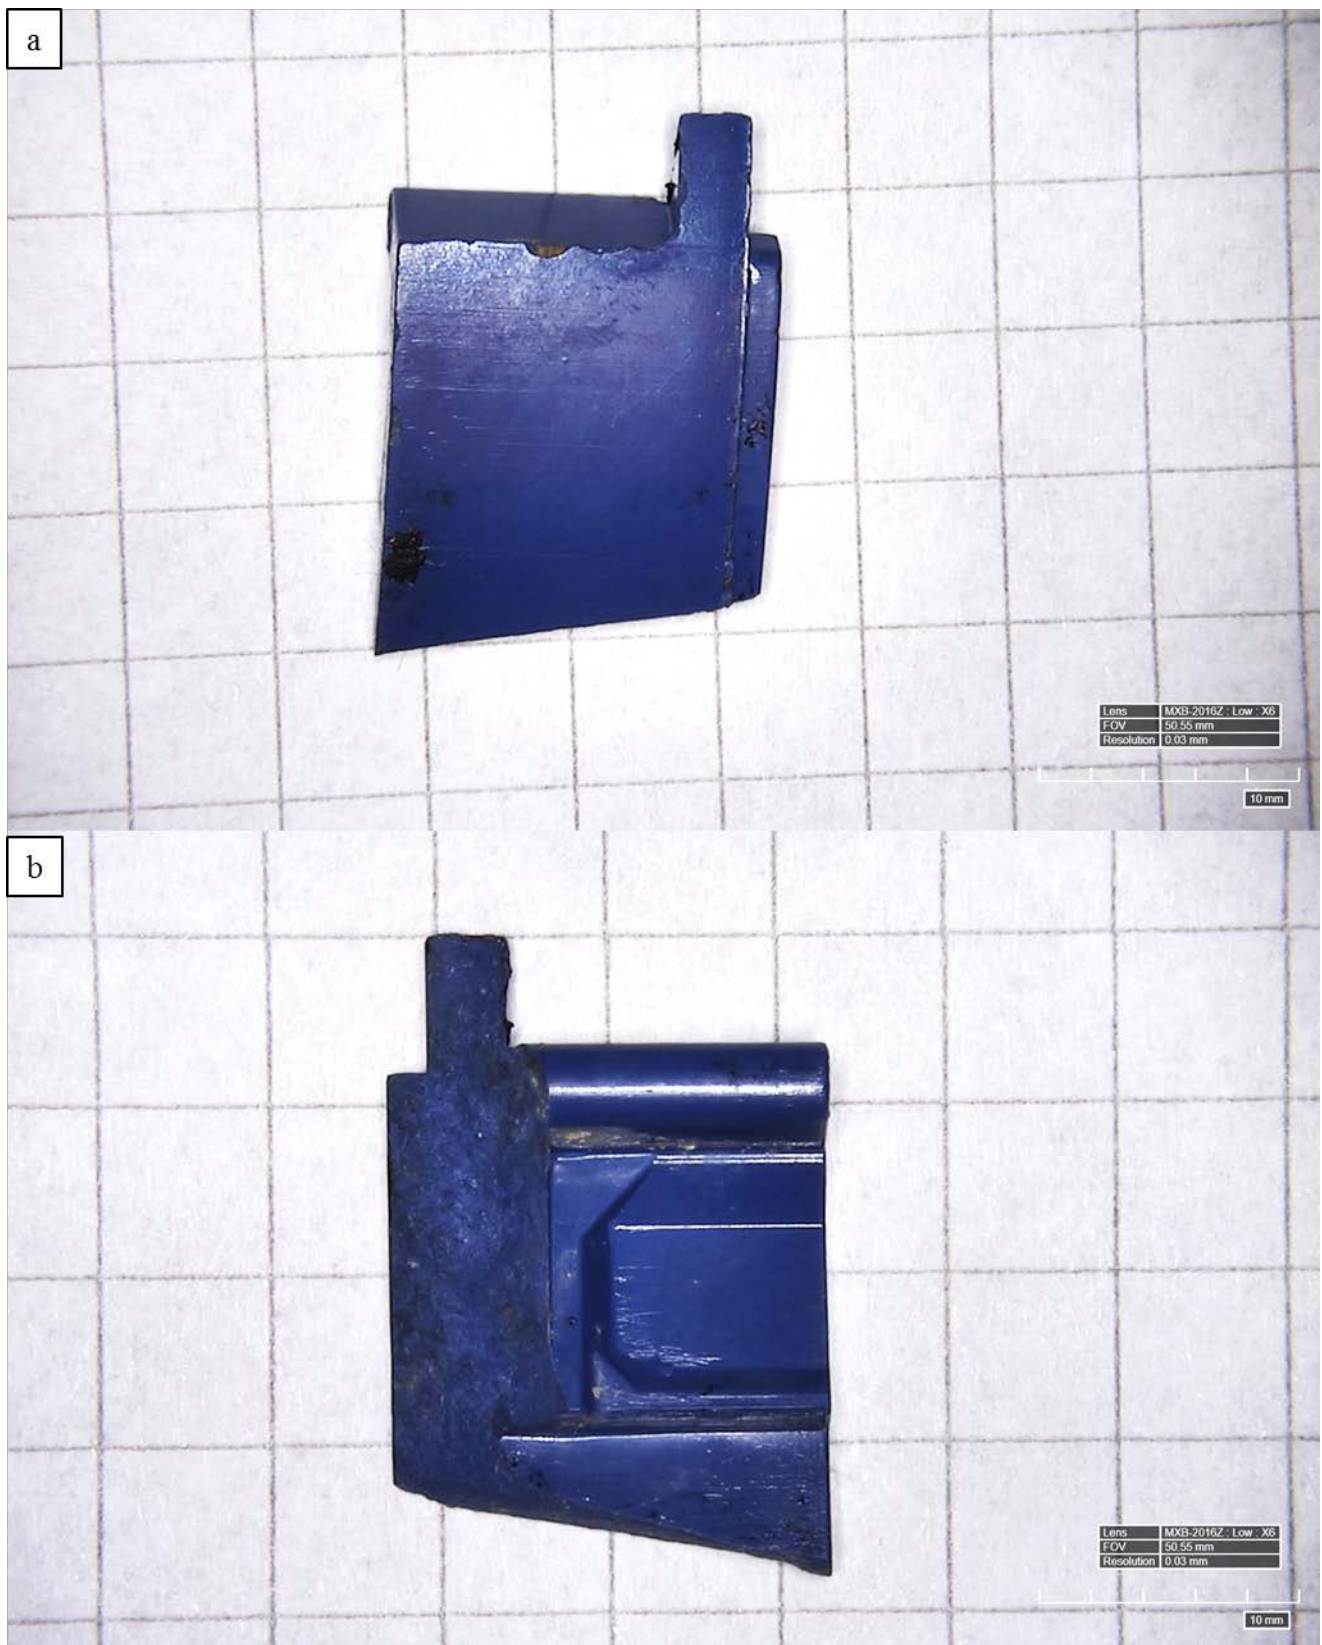
Plastbiten fremstod som lite kontaminert, Figur 4, og det kunne ikke observeres fargenyanser mellom plastbiten og bryteren, slik det fremgår av Figur 5ab. Mindre områder med hvite avsetninger kunne observeres på plastbiten, vist i Figur 6ab.

Figur 4 Bilde i digitalmikroskop av plastbit fra kontakt a: fremside og b: bakside.

Det er ikke mulig å vurdere alder til skaden på bryteren basert på utførte undersøkelser. Plastbiten fremstår som lite kontaminert med ingen tegn til falming av farge. Det er uklart hvor eksponert plastbiten vil være i skapet over tid.

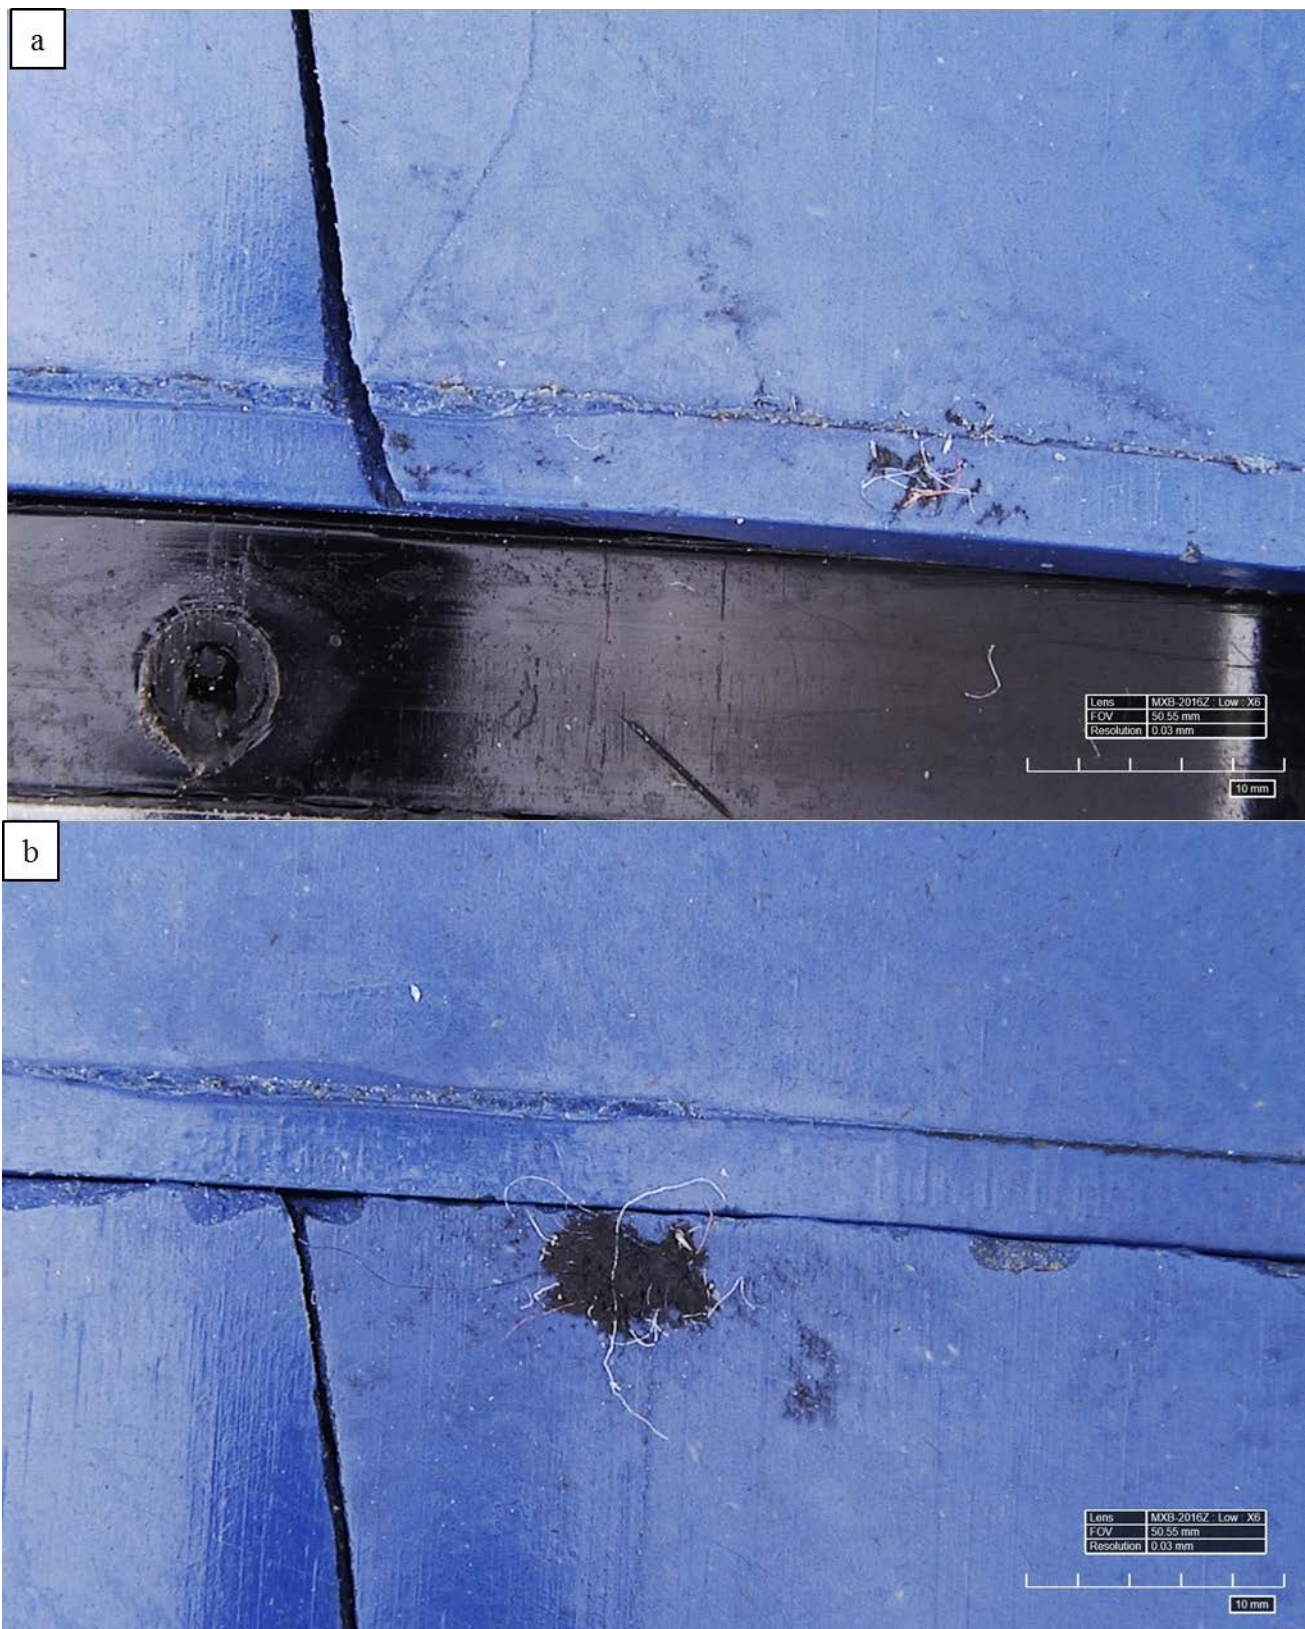
Figur 5ab: Bilde i digitalmikroskop av plastbit satt tilbake på kontakt for sammenligning av overflatebeskaffenhet og farge.

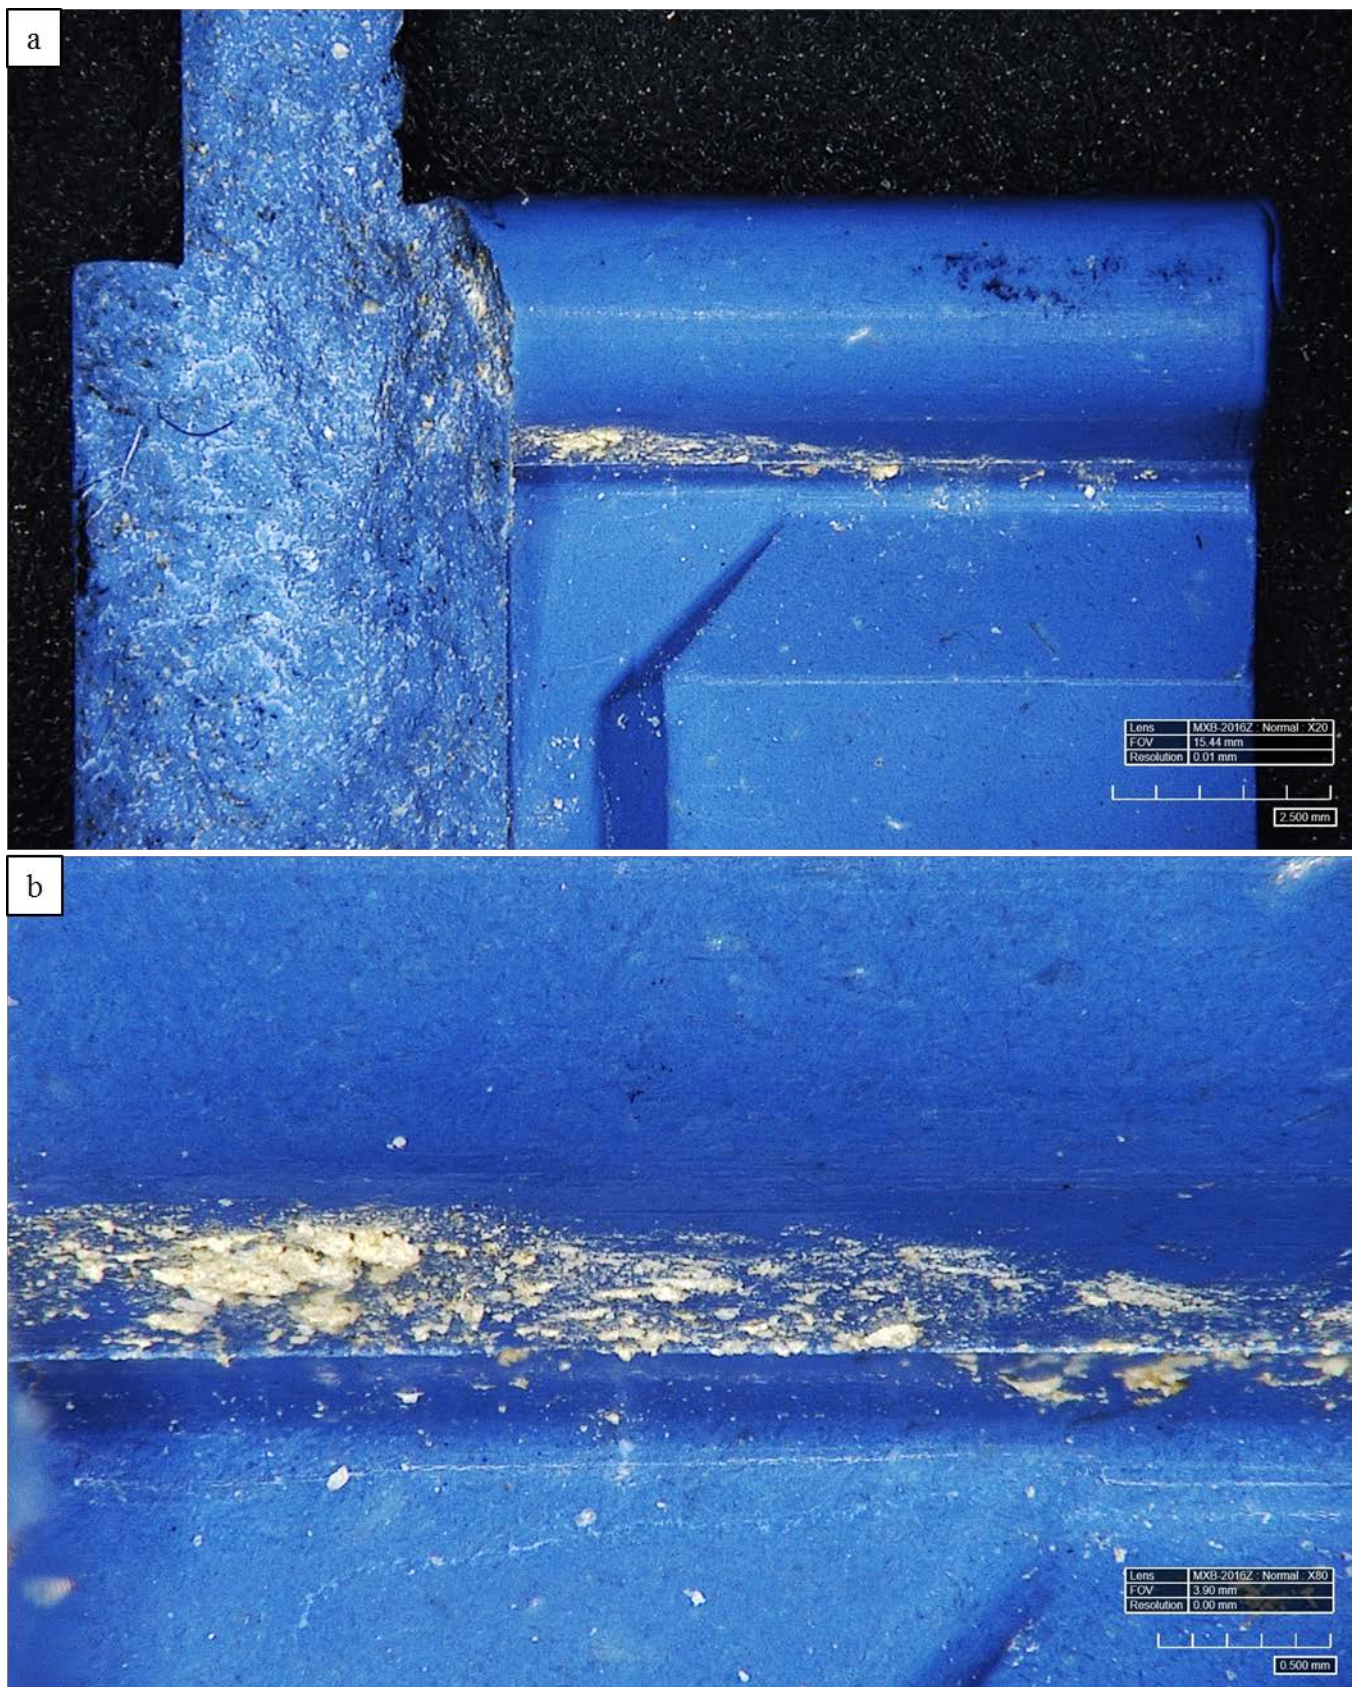
Figur 6ab: Bilde i digitalmikroskop av avsetninger/kontaminering i overflaten på plastbit.

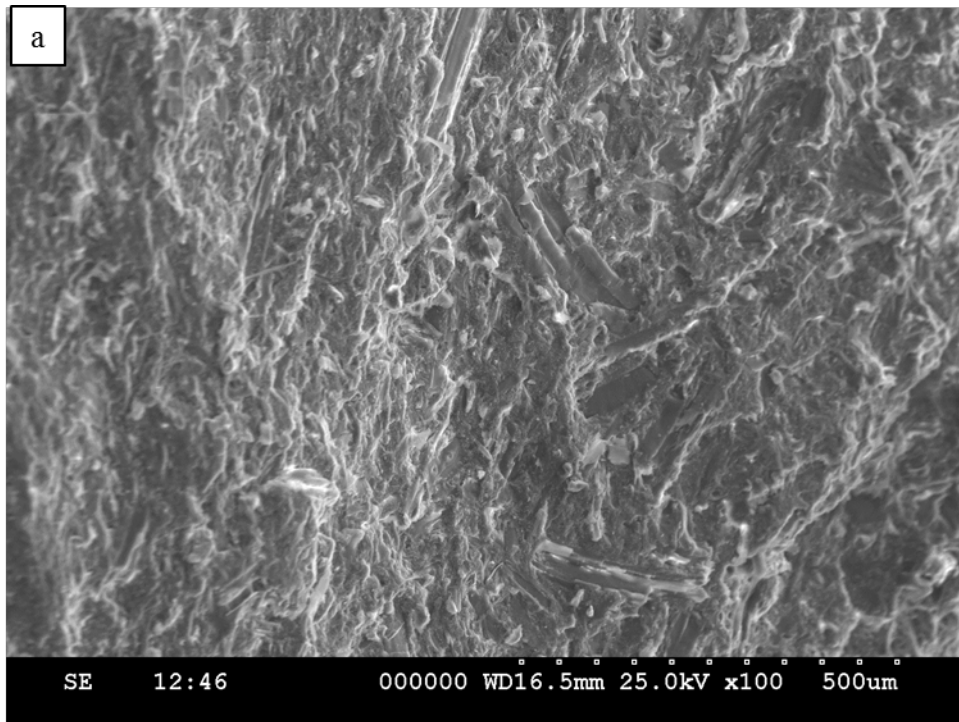
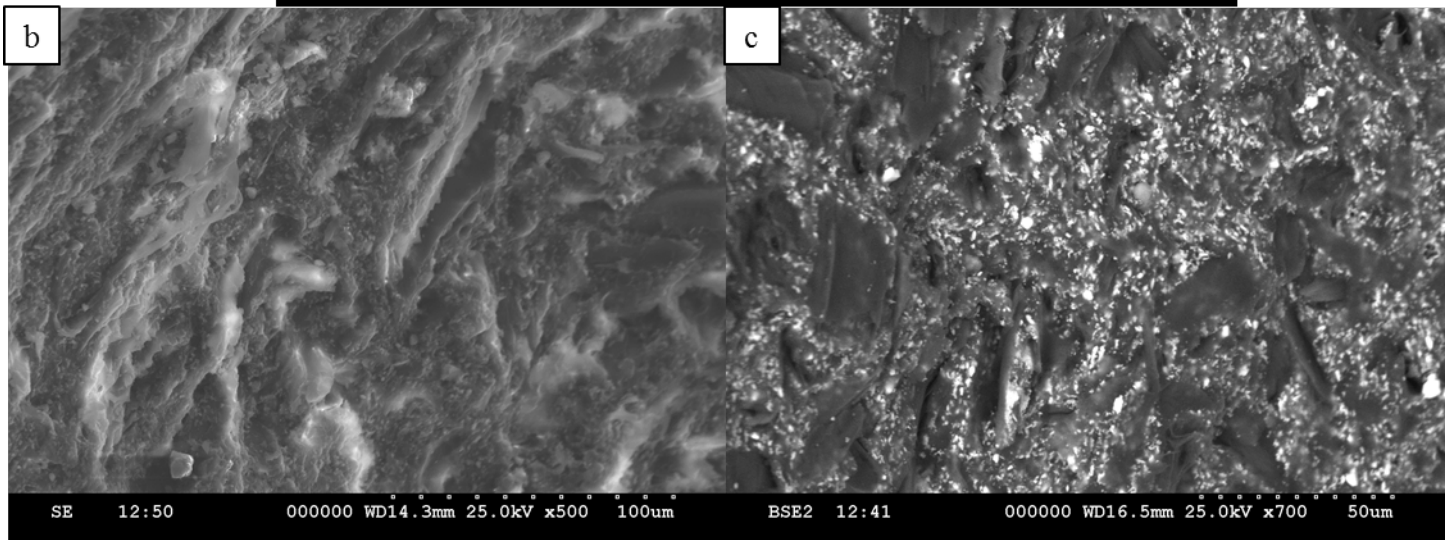
Bruddflaten fremstår som plan og det kan ikke observeres sprekkstopplinjer forenlig med utmatting, Figur 7a-c.

Figur 7 Fraktografibilder i SEM av bruddflate på plastbit. a,b: topografi kontrast (SE) og c: atomnummerkontrast (BEI).

Bruddflaten fremstår som plan uten tegn til sprekkstopplinjer, og vi mener det er sannsynlig at plastbiten har falt av som følge av overbelastning.

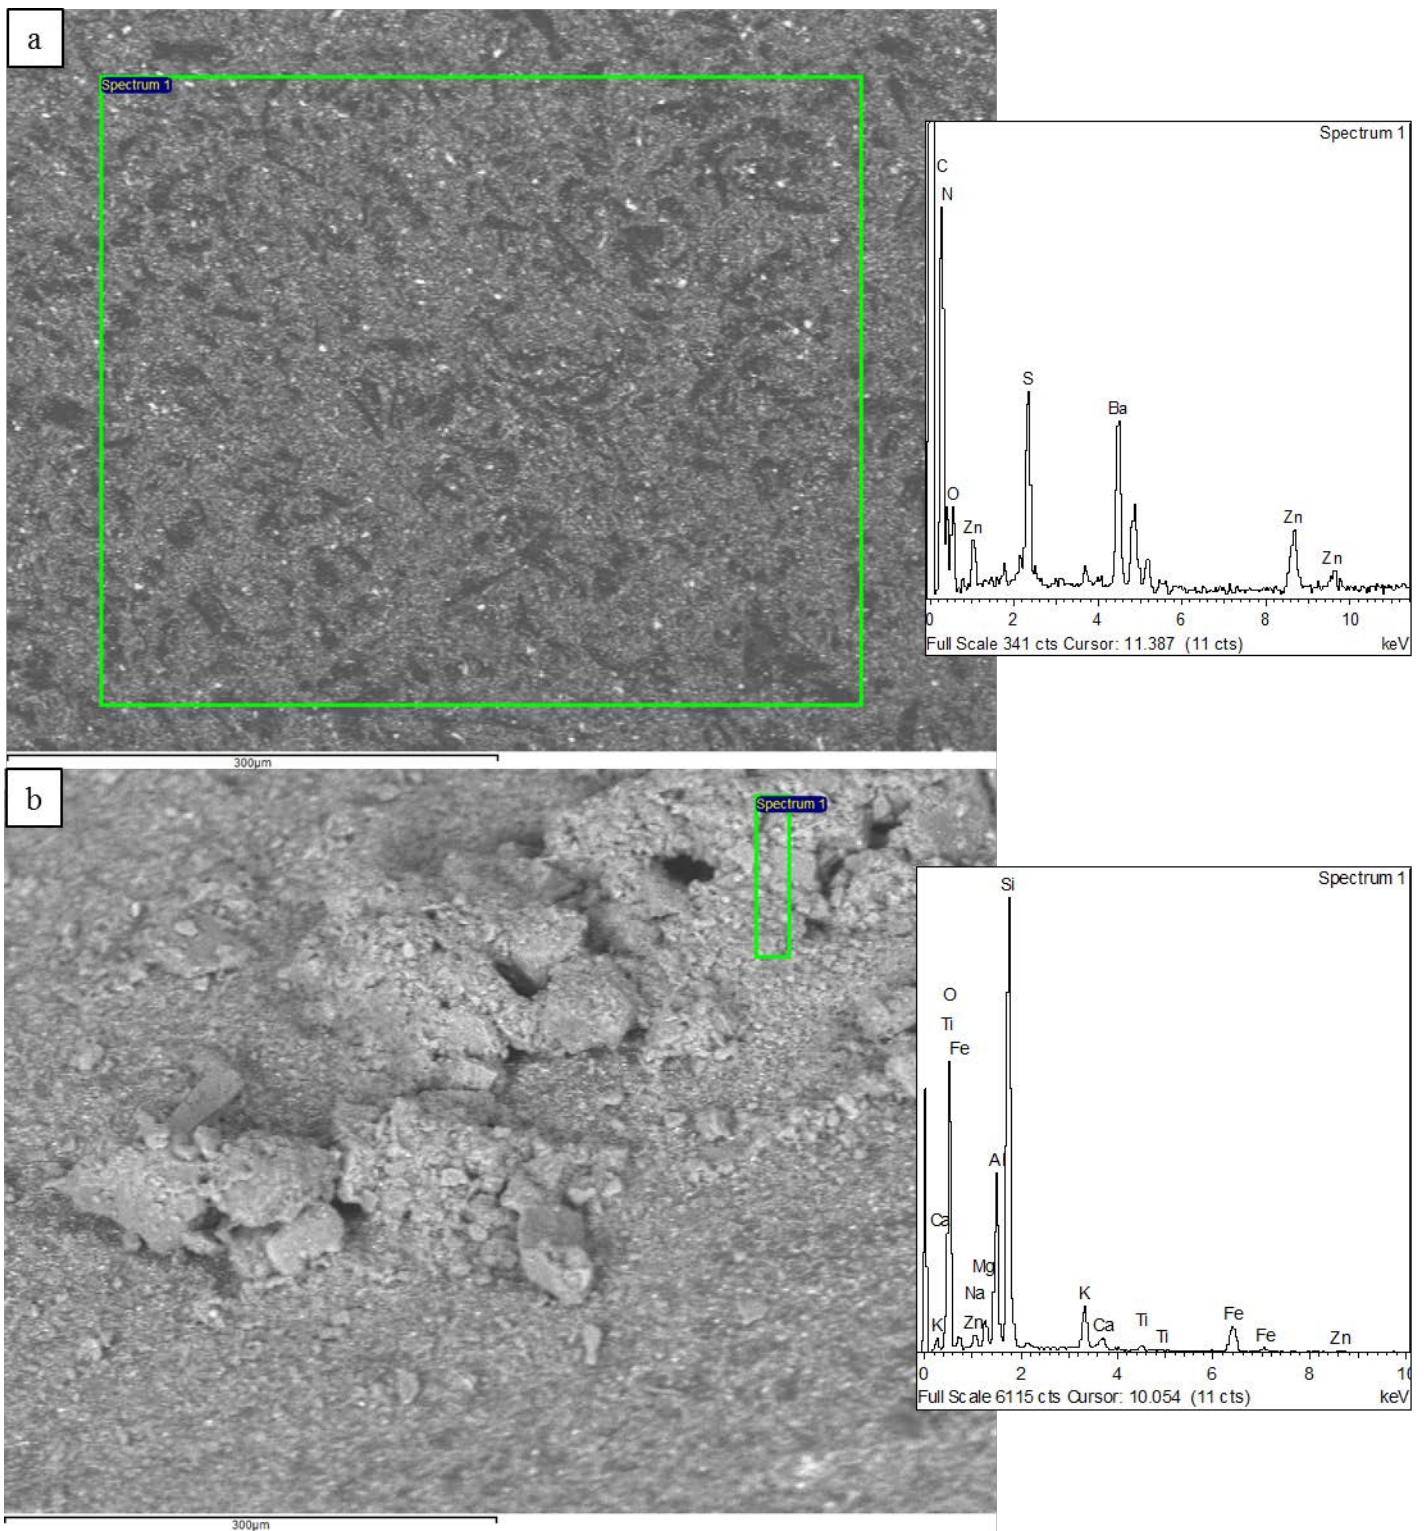
Figur 8a viser SEM bilde av overflaten til plastbit med EDS spekter som påviser plast med fyllstoff basert på barium, sink, svovel og oksygen.

Figur 8b: Viser bilde i SEM av avsetninger på plastbit med EDS som viser at avsetningene består av mineralske partikler (Si-Al oksider).

Figur 8 Bilder i SEM med EDS spektre fra a: Overflaten til plastbit og b: hvit avsetning på plastbit (se også Figur 6b).

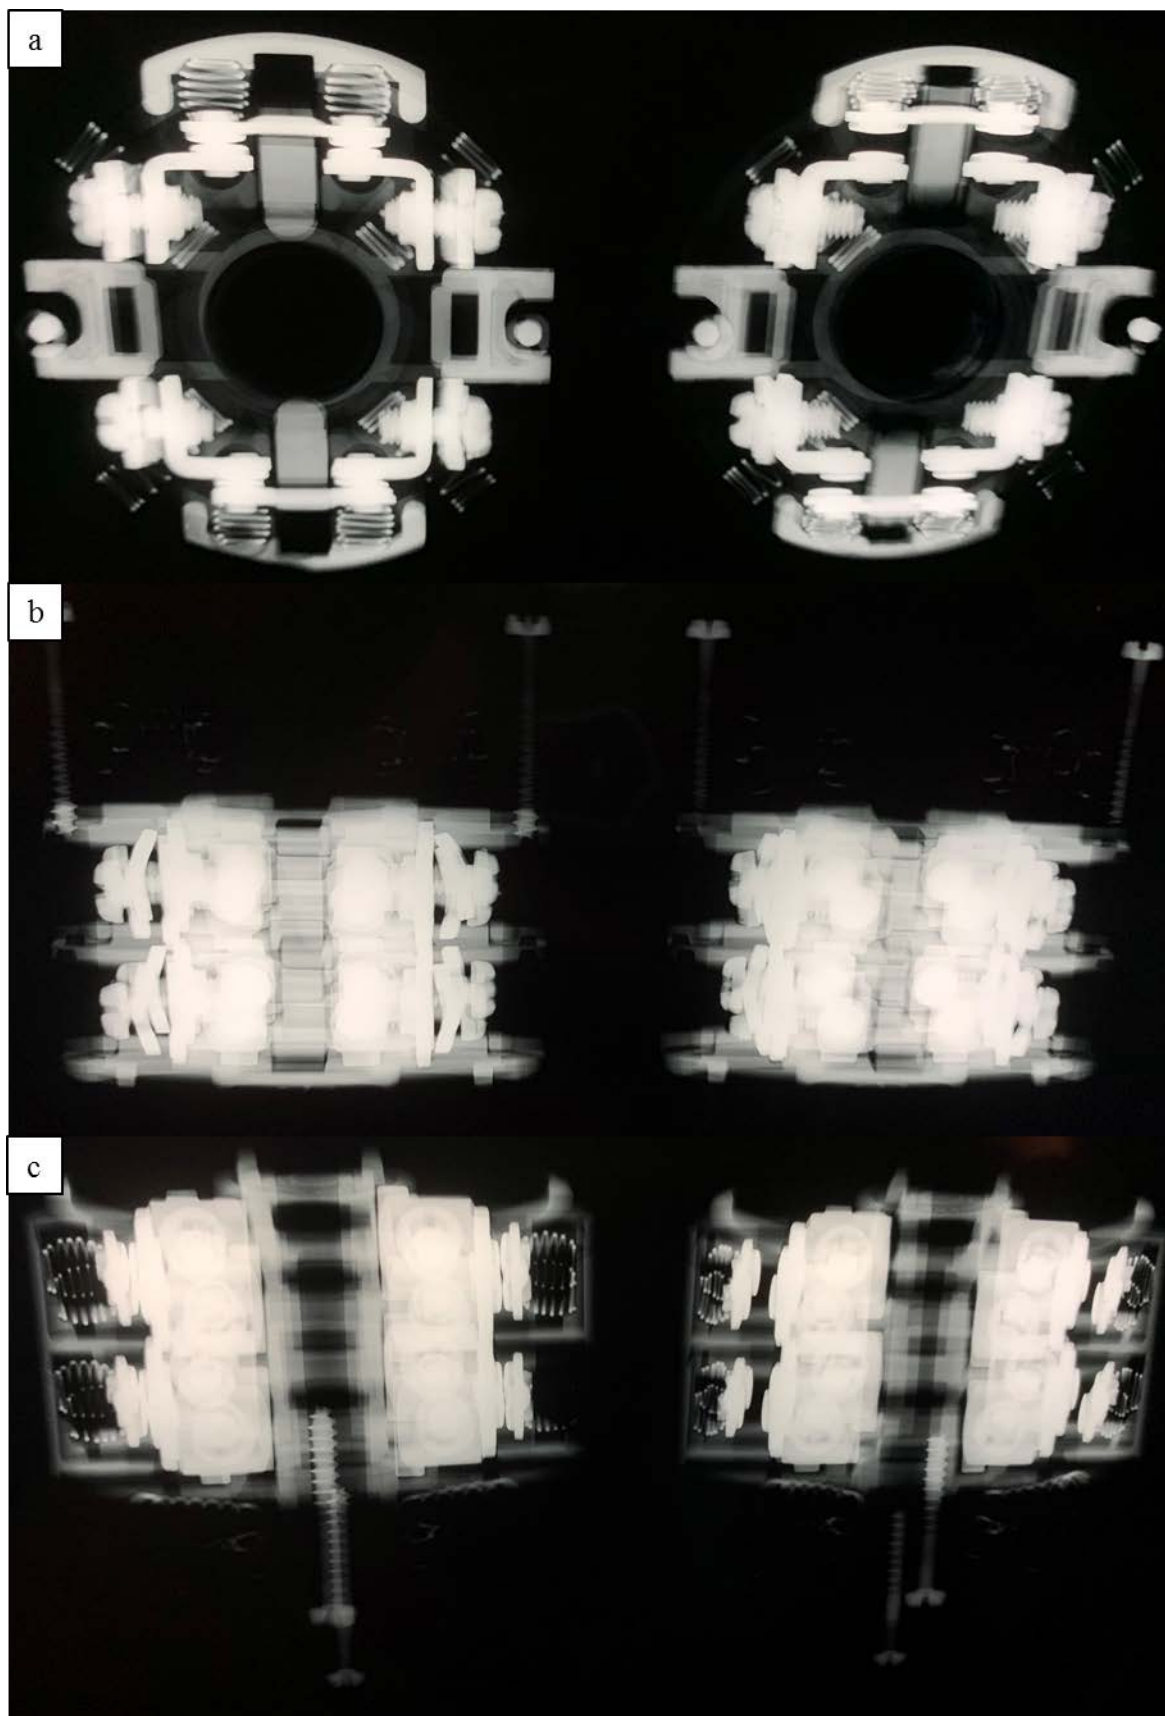
For å avdekke om det kunne observeres brudd i ledningsdeler i bryteren ble denne røntget sammen med en referanse for sammenligning. Røntgenbildene er vist i Figur 9a-c, det kan ikke observeres åpenbare brudd i bryteren ved sammenligning med referansen.

Figur 9a-c: Røntgenbilder av bryter for tre orienteringer. Bildene til venstre er av bryter med manglende plastbitbit i posisjon PÅ. Bildene til høyre er referansebryter i posisjon AV.

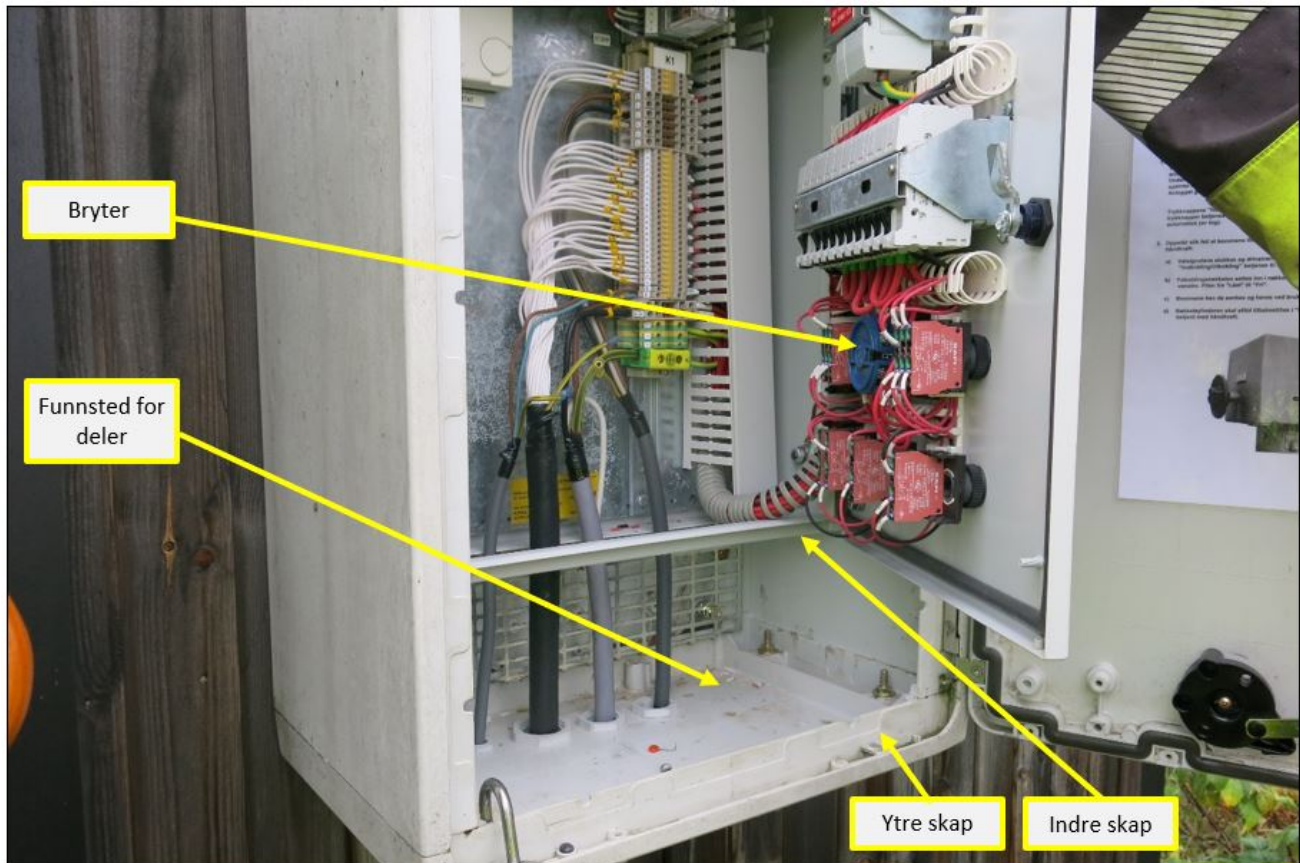
Det ble mottatt to partikkelprøver merket hhv. «ytre støvprøve» og «indre støvprøve», se Figur 10. Bilder i SEM av partikler med EDS spektre er vist i Figur 11 til Figur 13 for «ytre støvprøve» og i Figur 14 og Figur 15 for «indre støvprøve».

Figur 10 Bilde av skap med angivelse posisjon til bryter, funnsted av plastbit, ytre skap (lokasjon for «ytre støvprøve») og indre skap (lokasjon for «indre støvprøve»). Foto SHK.

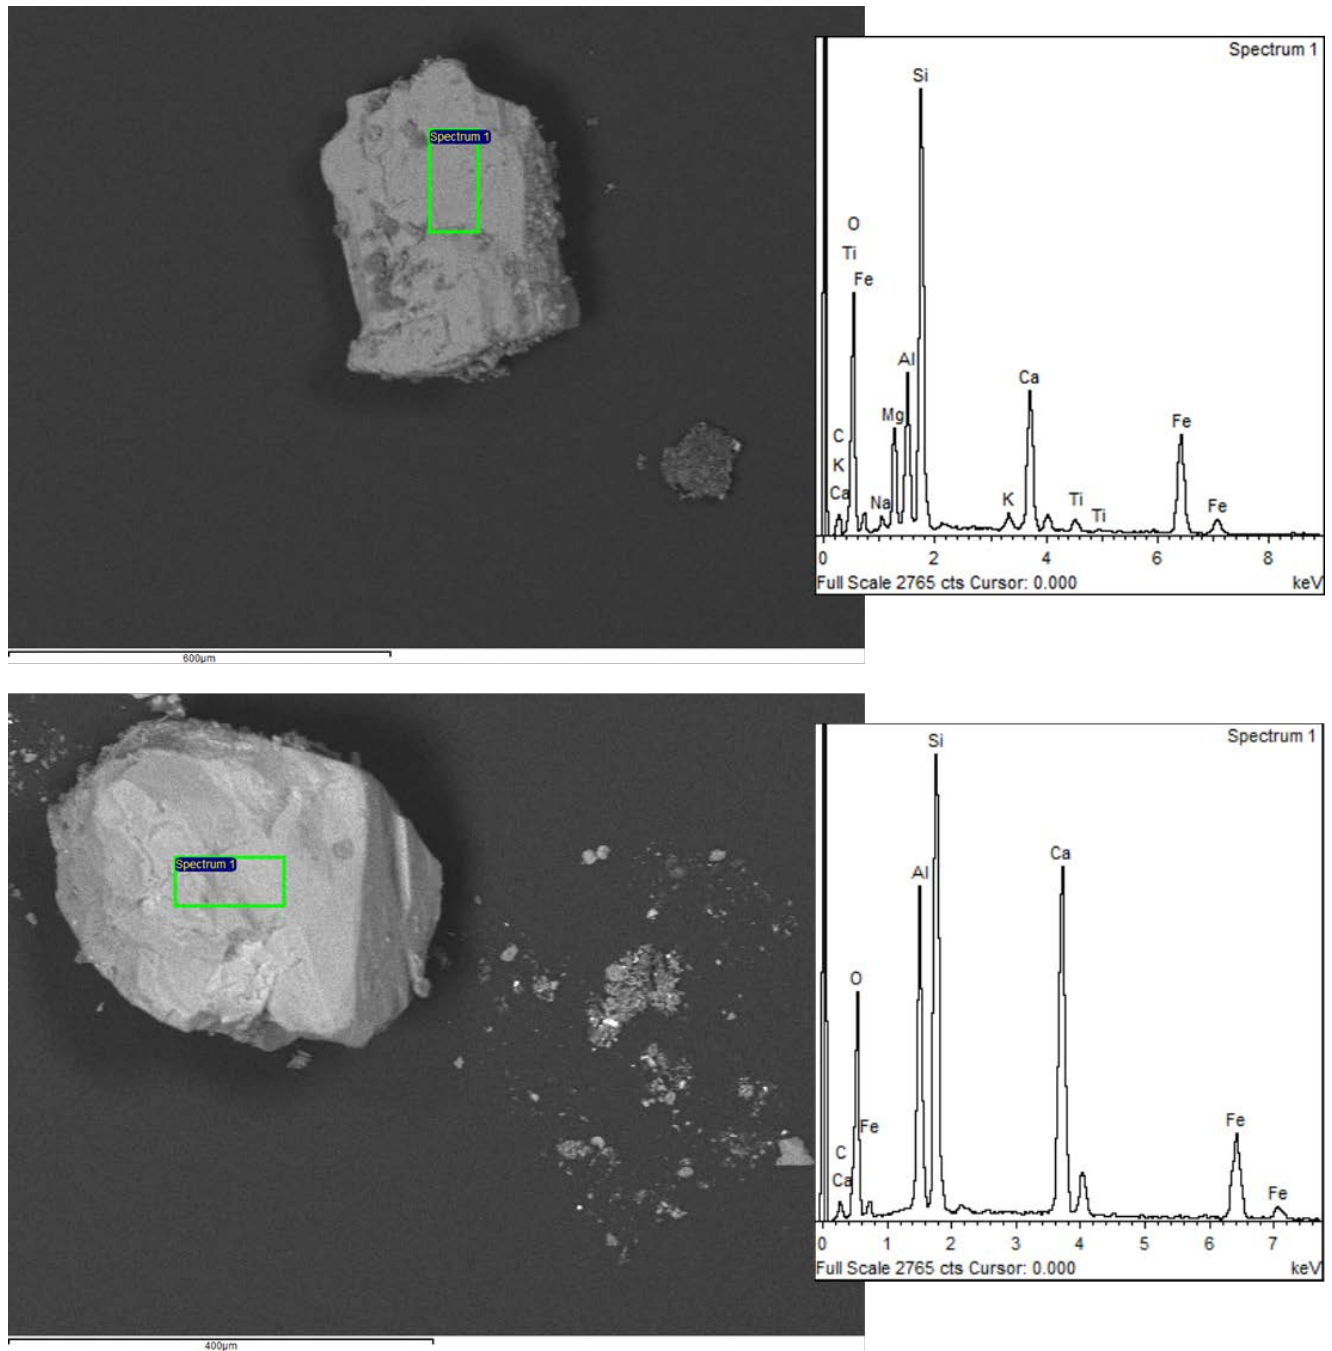
Figur 11ab Bilde i SEM (BEI) av partikler i prøve merket «ytre støvprøve» med EDS spektre fra områdene angitt i bildet. Begge partiklene er mineralske (sand).

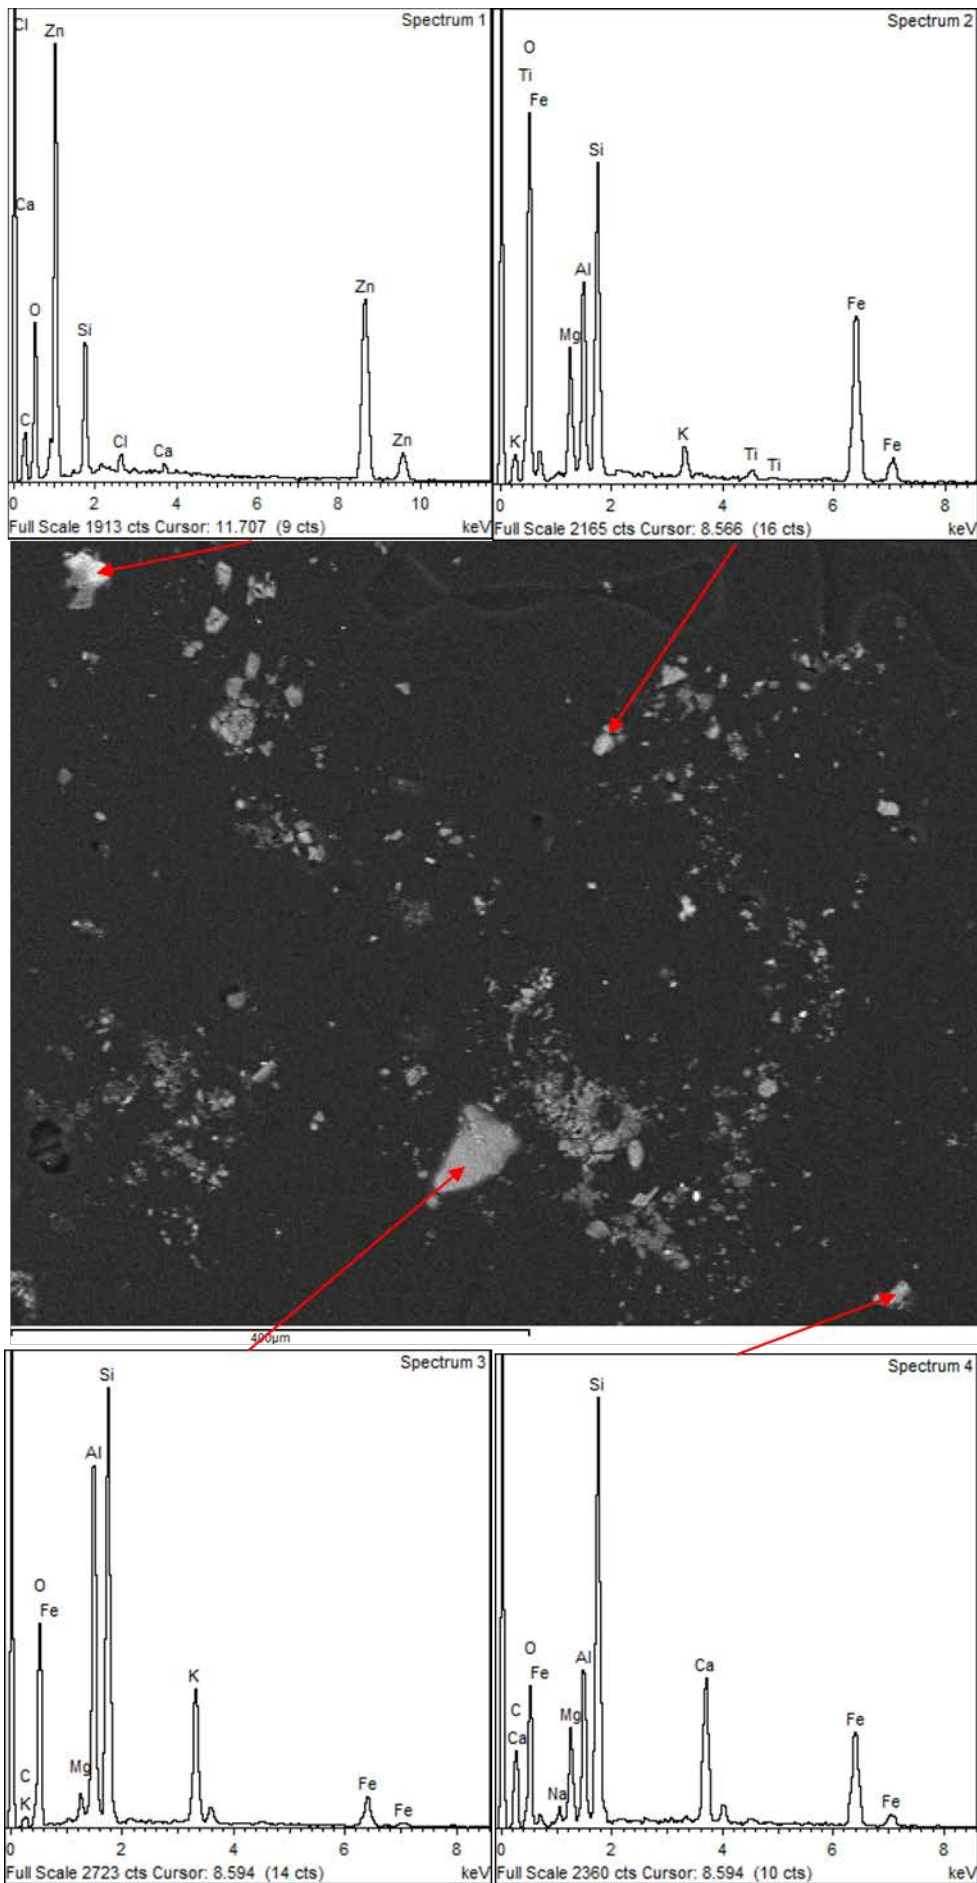
Figur 12 Bilde i SEM (BEI) av partikler i prøve merket «ytre støvprøve» med EDS spektre fra partiklene angitt i bildet. EDS spektrene viser mineralske partikler og partikler med jern/rust og sink.
