Forsvarets Laboratorietjeneste

Oppdragsgiver Statens Havarikommisjon		Teknisk Rapport	
Gjenpart			
Tittel Undersøkelse av skader på bryter			
Rapportnr 201104-02	Dato for mottak av oppdrag 2020-06-23	Dato for utgivelse 2020-11-13	
Jobbnr / Prøvenr M-20-045	Antall sider 18	Antall vedlegg -	
Utarbeidet av Øyvind Frigaard <i>Øyvind Frigaard</i>		Verifisert av Marianne Andreassen <i>Marianne E. Andreassen</i>

1 Innledning

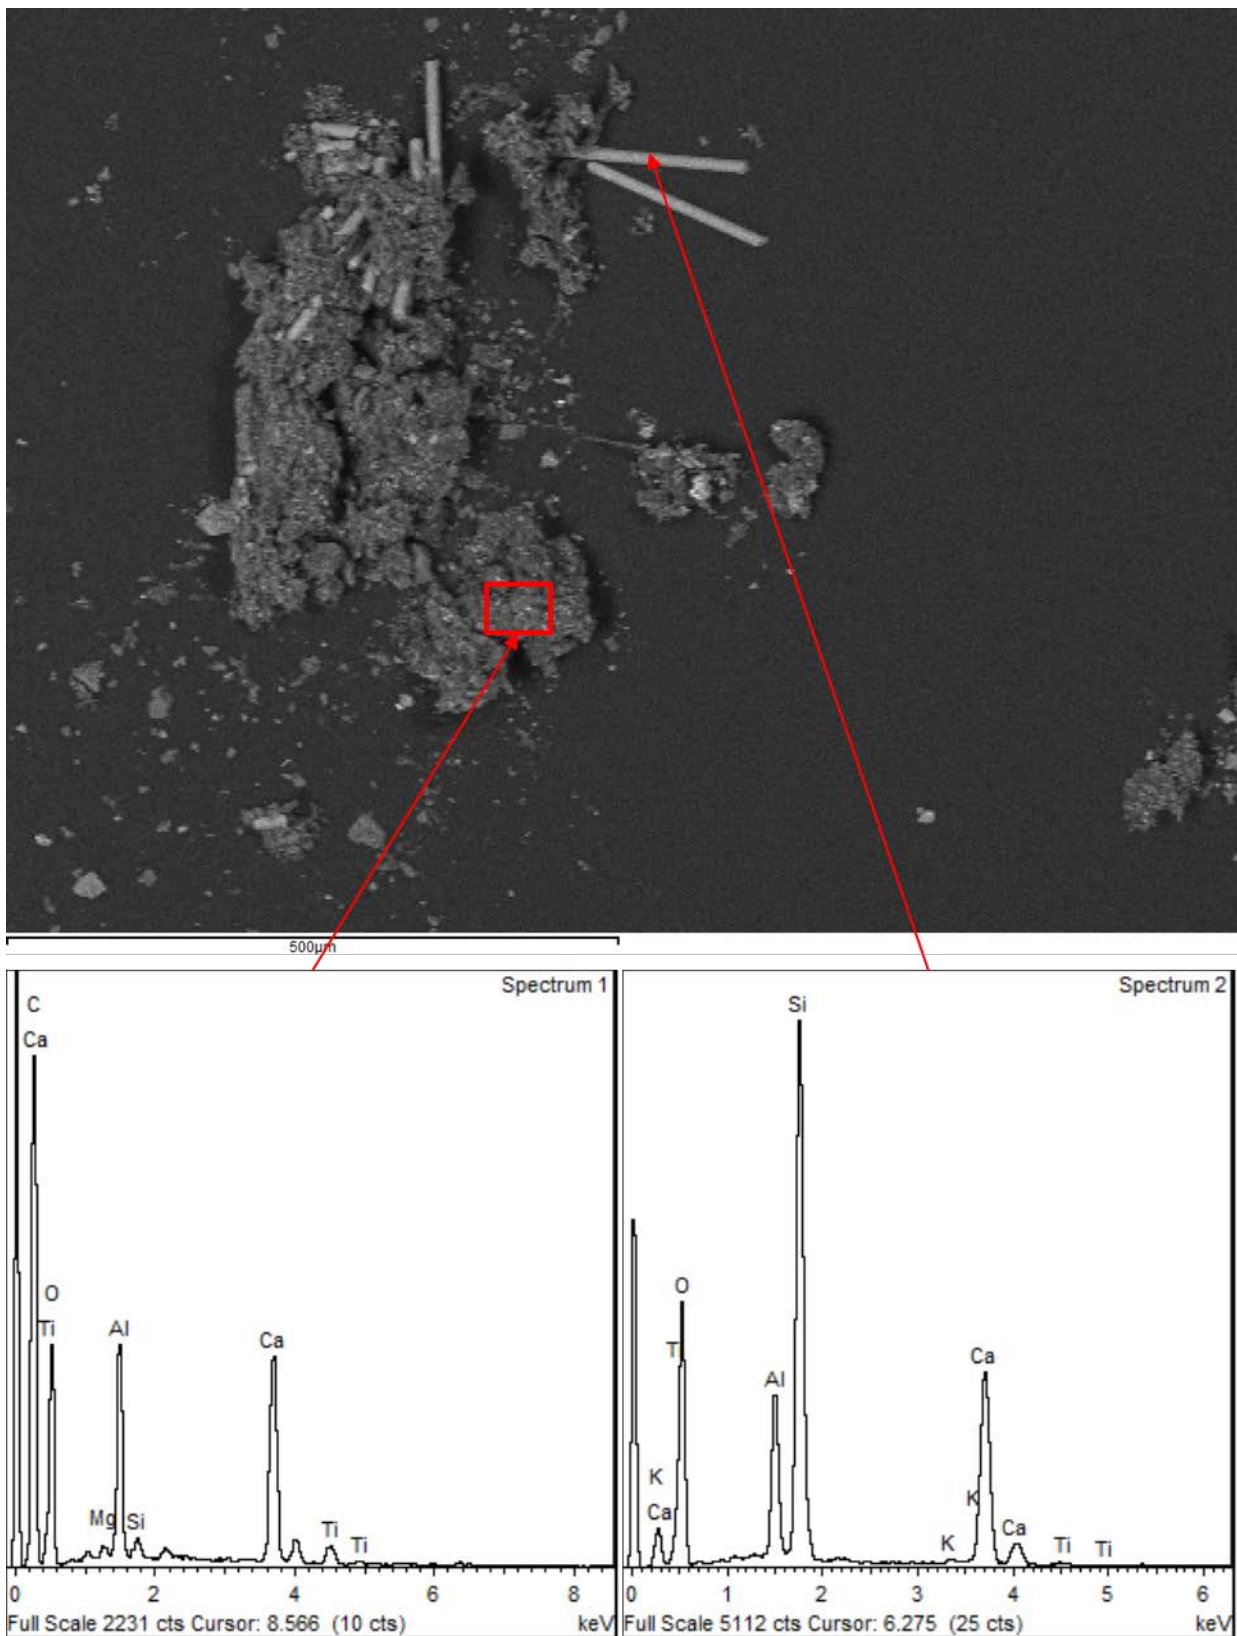
Figur 13 Bilde i SEM (BEI) av partikler i prøve merket «ytre støvprøve» med EDS spektre fra partiklene angitt i bildet. EDS spektrene viser mineralske partikler og glassfiber.

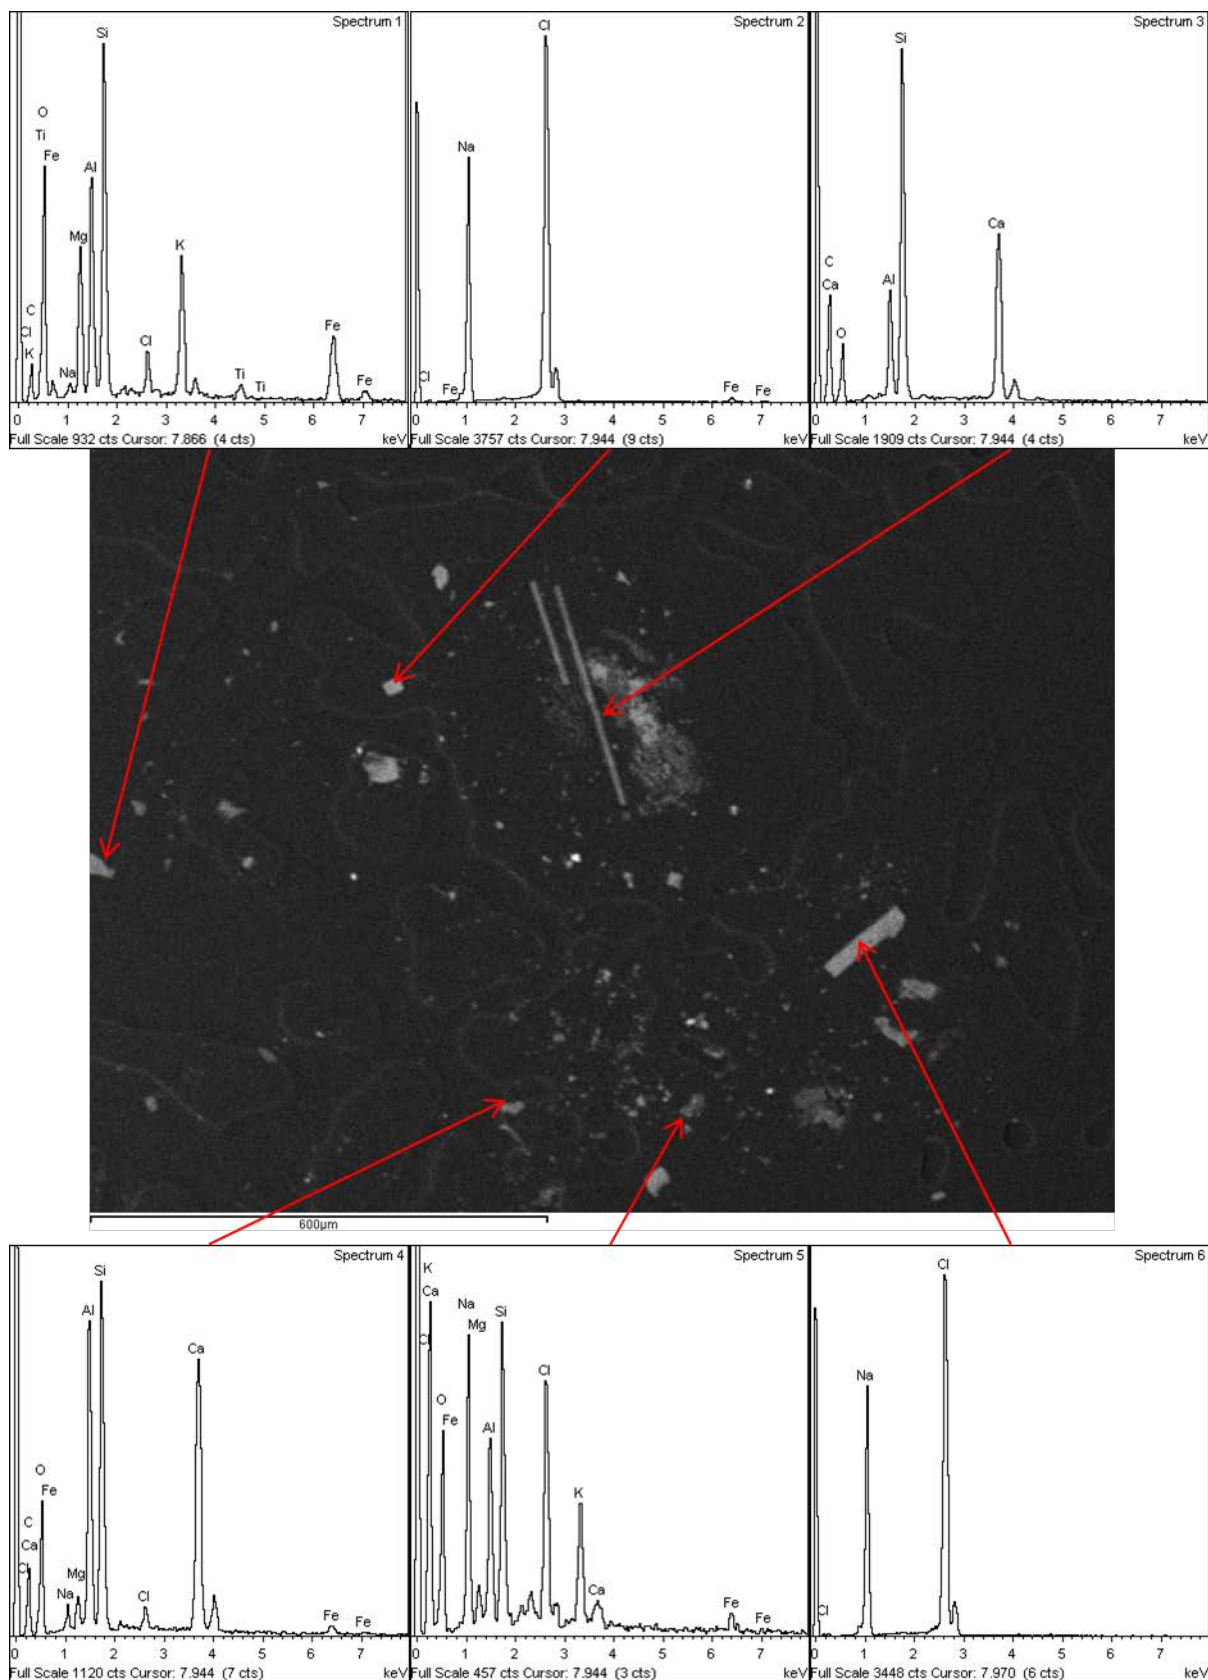
Figur 14 Bilde i SEM (BEI) av partikler i prøve merket «indre støvprøve» med EDS spektre fra partiklene angitt i bildet. EDS spektrene viser mineralske partikler, salt og glassfiber.

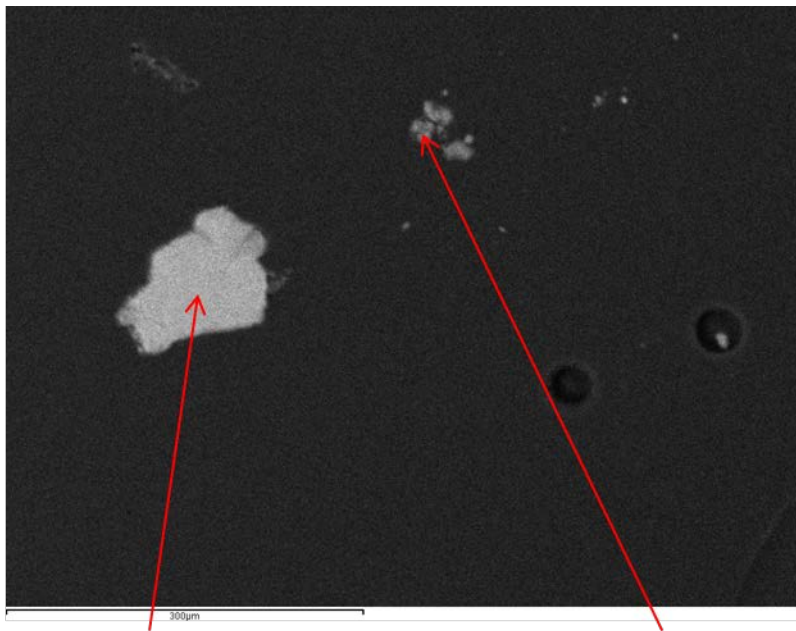
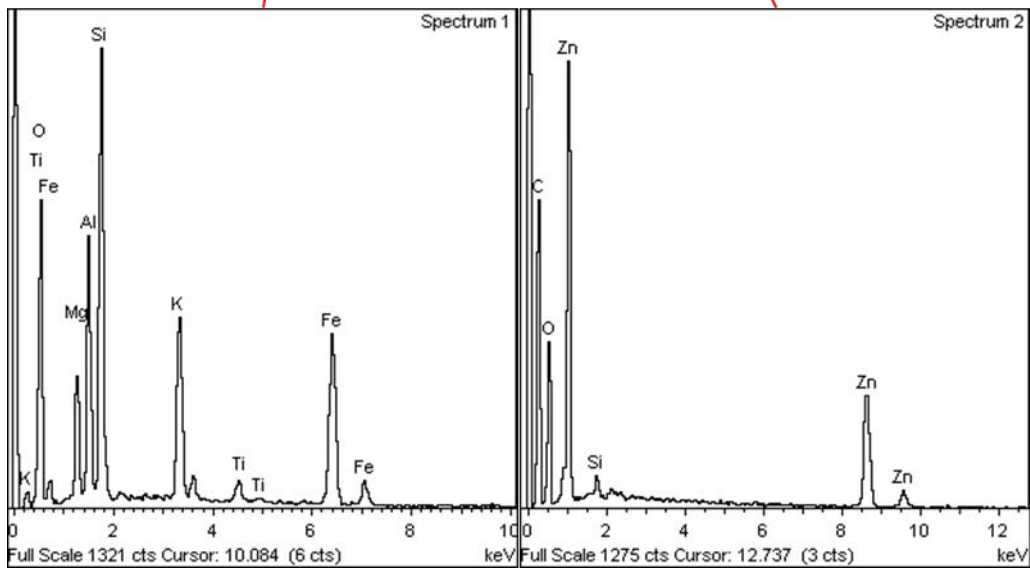
Figur 15 Bilde i SEM (BEI) av partikler i prøve merket «indre støvprøve» med EDS spektre fra partiklene angitt i bildet. EDS spektrene viser mineralske partikler og partikkel av sinkoksid.

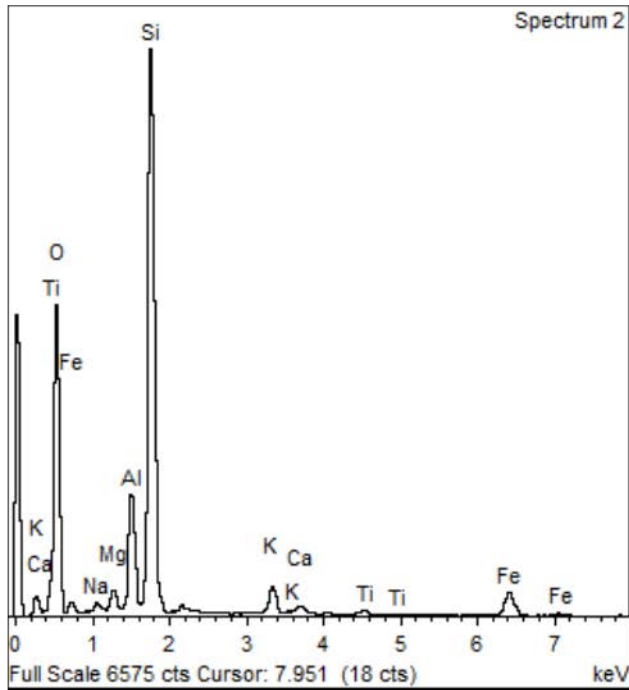
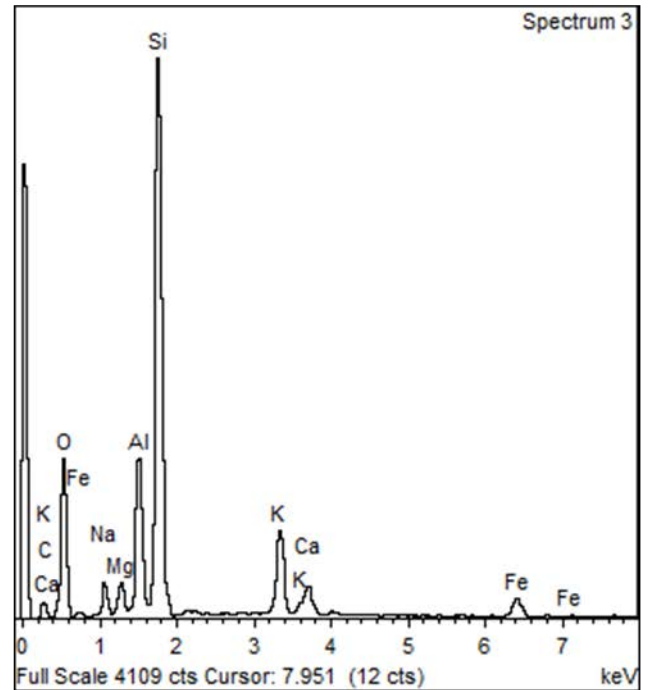
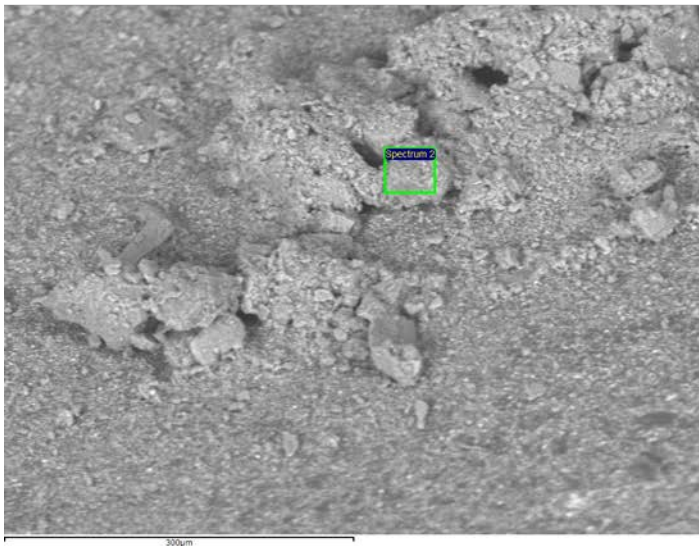
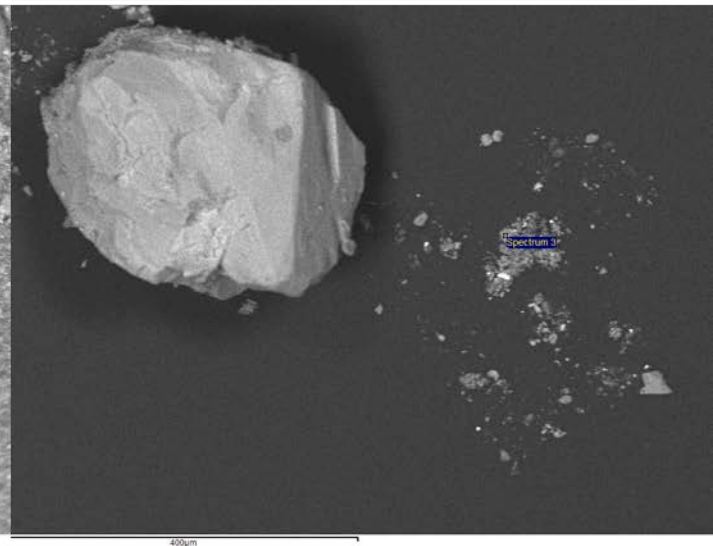
Det ble funnet partikler i «ytre støvprøve» som hadde tilsvarende sammensetning som partikler observert på undersøkt plastbit, se Figur 16.

Figur 16 Bilde i SEM av avsetning på bryter og partikkelprøve fra ytre støvprøve. EDS spektrene viser sammenfallende spekter av mineralske partikler.

Det ble funnet matchende sandpartikler i støvprøve og avsetning på plastbit som støtter påstand om at denne ble funnet i ytre del av skapet.
