RAPPORT

Bane 2021/02

RAPPORT OM SIGNALFEIL PÅ GRØNLAND T-BANESTASJON 2. MARS 2020

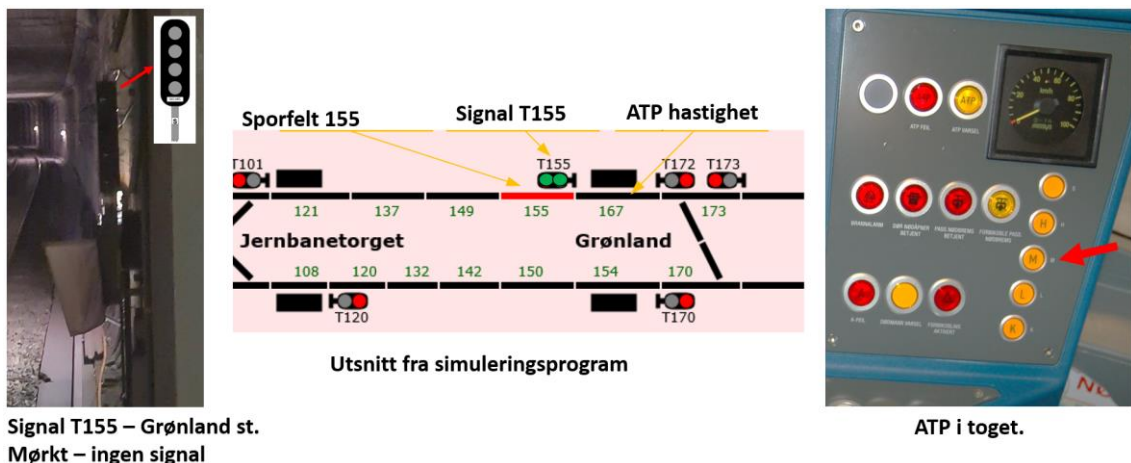
Reléet som ikke fungerte var definert av Sporveien AS som sikkerhetsrelé 155LO for signal T155, og dette hang feilaktig i tiltrukket stilling noe som medførte at signalet var mørkt. Ved utkobling av strømforsyningen til reléet var det fremdeles feilaktig i tiltrukket posisjon. Normaltilstand for denne type relé uten strømforsyning er i avfalt posisjon, og da lyser det rødt i signalet. Da reléet ble tatt ut og satt inn igjen på reléstativet falt dette til korrekt posisjon, og signal T155 lyste da rødt. I samarbeid med trafikkleder ble signalet testet, og det fungerte da som normalt ved både rødt og grønt. Signalmontørene på stedet fulgte med på to togpasseringer, og observerte at reléet fungerte som normalt. Etter feilsøkingen ble reléet tatt ut av drift og byttet med et annet før de avsluttet arbeidet. Trafikken ble deretter gjenopptatt til normaldrift.

Figur 1: Relevante komponenter i sikringsanlegget: Foto: SHK og Sporveien T-banen AS

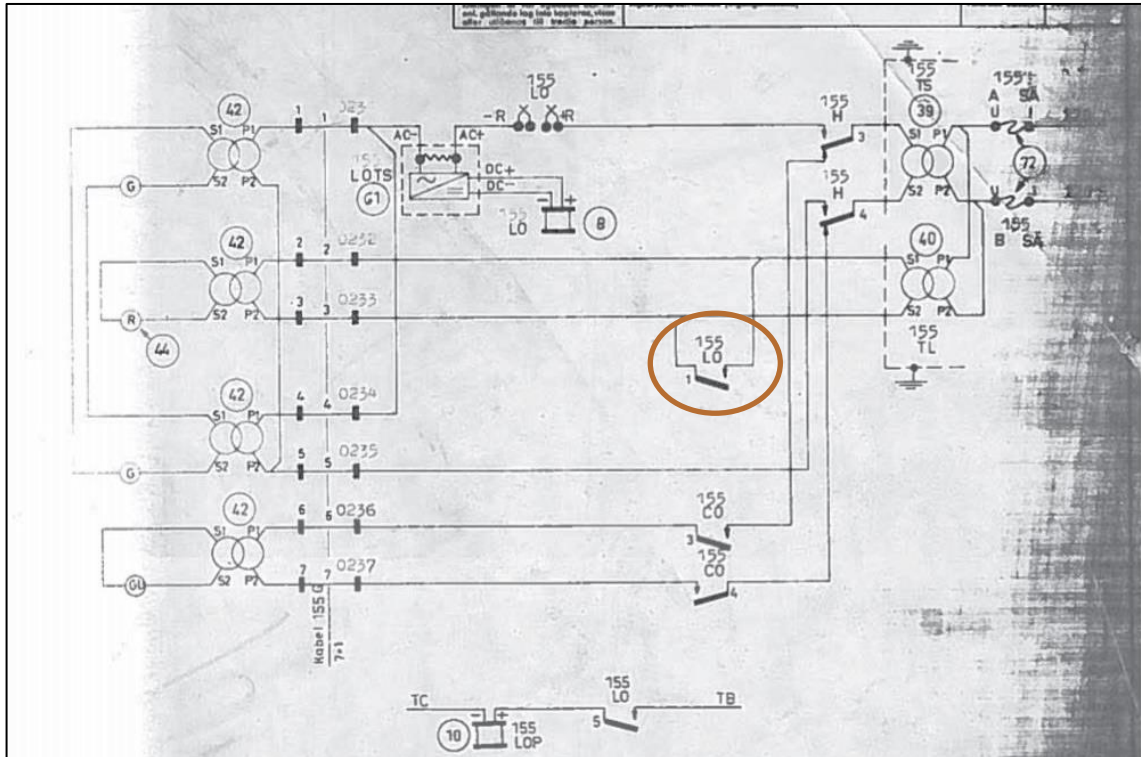
For at hovedsignal T155 på Grønland skal lyse grønt må først signalrelé 155H trekke for at 155LO skal trekke. H-reléet skal sørge for at alle betingelsene er oppfylt for å gi en togvei. Dette er betingelser som at sporfeltene er frie, at veksler er låst, at tog har meldt ankomst og at tidsforløp ikke er aktivert. Kontakter på H-reléet legger inn strømmen i den grønne kretsen. Når den grønne lampekretsen tennes skapes et spenningsfall som likerettes. Denne spenningen trekker opp LO-reléet som deretter kortslutter kretsen til den røde pæren.

Figur 9: Signaltegning av hovedsignal T155, og markering av kontakten på relé 155LO som feilet. Tallet 1 indikerer at dette gjelder kontakt 1 i reléet. Kilde: Sporveien AS

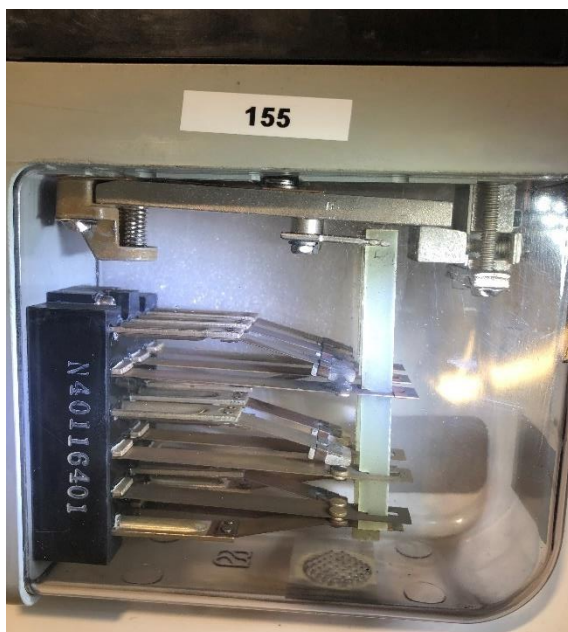
Havarikommisjonen fikk overlevert relé 155LO og 170LO den 28. april 2020, og gjennomførte en visuell inspeksjon av komponentene uten å åpne eller endre dem. Det ble observert tydelige spor på kontakt 1 i 155LO hvor det var slitasje, og spor etter høy varme. Figur 22 viser at det har forekommet materialutfall, og at det er dannet en «grop» i kontakten. I tillegg kan man se rester av karbonstøv inni reléet og spesielt i bunnen av reléhuset. Det var tilsvarende funn for relé 170LO.

Figur 20: Venstre side sett forfra. Foto: SHK

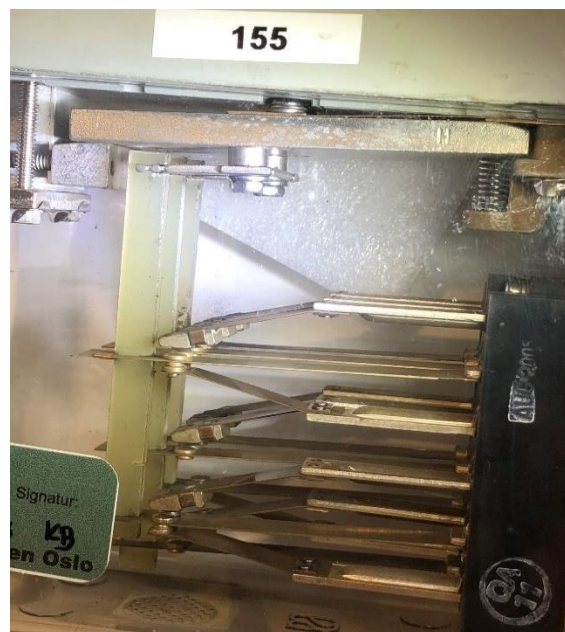
Figur 21: Høyre side sett forfra. Foto: SHK

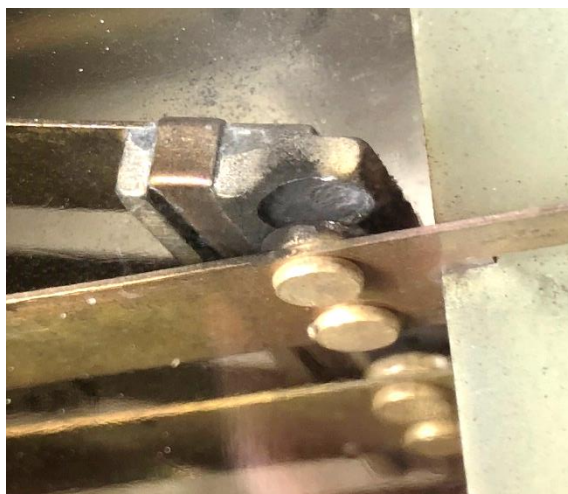
Figur 22: Kontakt 1 har tydelige spor. Foto: SHK

Basert på testene og undersøkelsene konkluderte Hitachi med at Sporveien har brukt reléet på en feilaktig måte. Spenningen og strømmen som brytes av forkontaktene i reléet overstiger den tiltenkte og sikre bruken av dette reléet. PN-150BL er ifølge Hitachi designet for å tåle maksimalt 120 W, og det er tydelige spor på kontakten etter

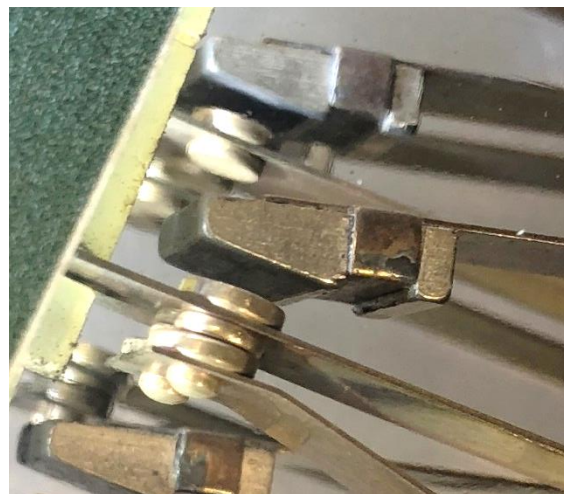
Figur 23: Ingen andre kontakter har tilsvarende spor som kontakt 1. Foto: SHK

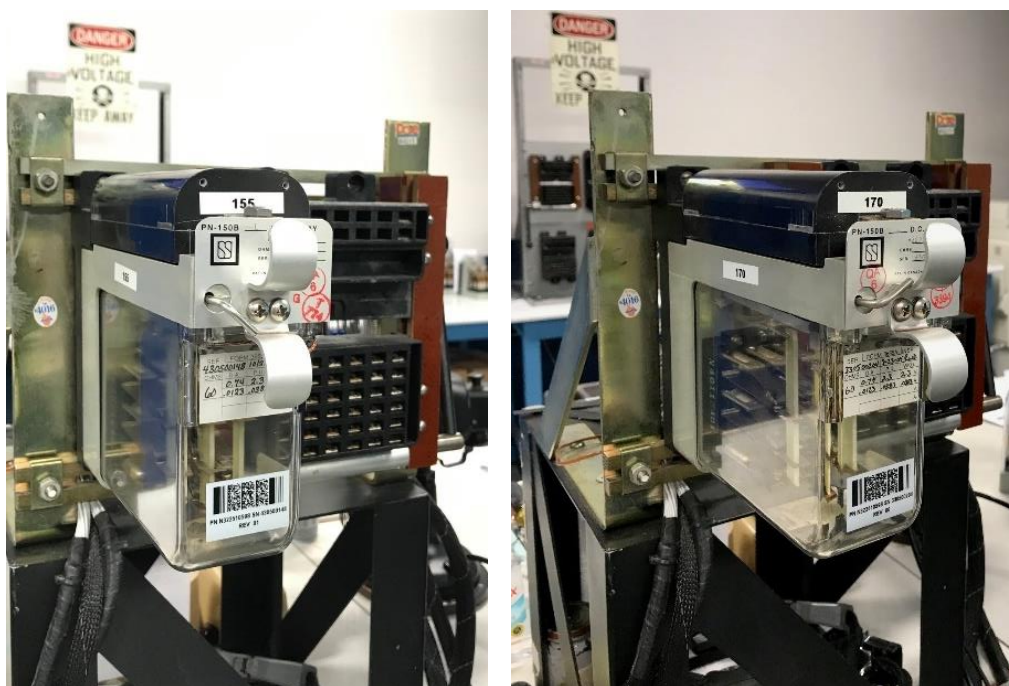
Den 19. november ble det utført en funksjonstest av reléene hos Hitachi Rail STS. Begge reléene feilet, og de ble derfor ikke godkjent på grunn av for høy motstand når kontaktene var tiltrukket, se vedlegg C. Grenseverdien for motstand var over den forventede verdien på 0,045 ohm på forkontakter og 0,015 ohm på bakkontakter.

Figur 24: Testrigg hos Hitachi Batesburg, South Carolina, USA. Foto: Hitachi Rail STS

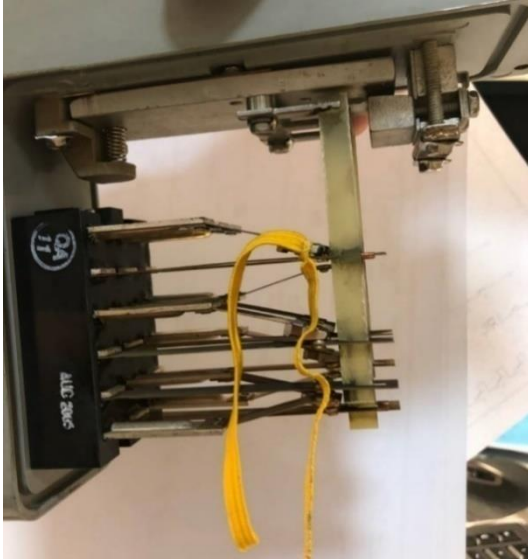
Testingen som ble foretatt av Hitachi Rail i desember 2020 og Sporveiens test 5. mars 2020 viste forskjellige resultater. Sporveien besluttet derfor å gjennomføre testen på nytt. Den nye testen ble gjennomført på Grønland natt til 15. desember. Kontakt 1F på relé 155LO ble hengt opp i trukket posisjon ved hjelp av tråd/strikk (figur 25). Deretter ble det simulert belegg i sporfelt T155, noe som førte til samme feil som ved hendelsen i mars 2020. Signal T155 ble mørkt, mens ATP viste kjøring og indikeringen hos trafikkleder viste grønt.

Figur 25: Simulerer «låst» posisjon med tråd/strikk på kontakt 1F på LO relé. Foto: Sporveien AS

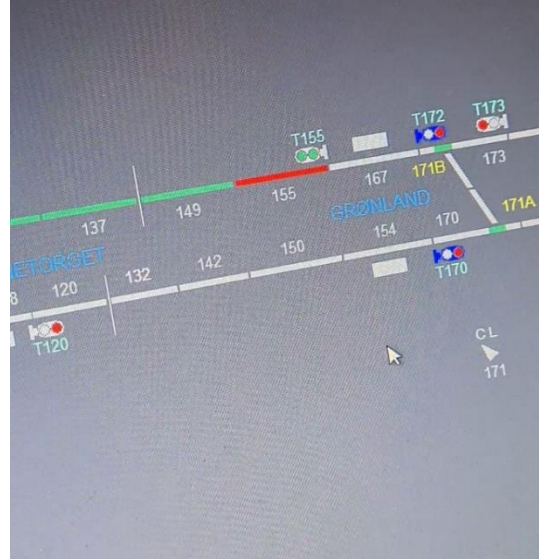
Figur 26: Indikeringen viser grønt signal mot belagt sporfelt (feil til usikker tilstand). Foto: Sporveien AS

Når det gjelder ATP systemet feilet ikke det til en sikker tilstand, selv om Sporveien stiller samme krav til «fail-safe» for ATP som resten av sikringsanlegget. Systemet feilet i dette tilfellet til usikker tilstand, ved at det viste kjør der det skulle vært stopp. Når det gjelder indikeringen til trafikkleder definerer ikke Sporveien dette som en del av sikringsanlegget. Indikeringen til trafikkleder viste kjør der det skulle vært stopp.

The Norwegian Safety Investigation Authority recommends that the Norwegian Railway Authority ask Oslo Metro to ensure that ATP and information to the traffic manager reflects the signal image of the main signals.

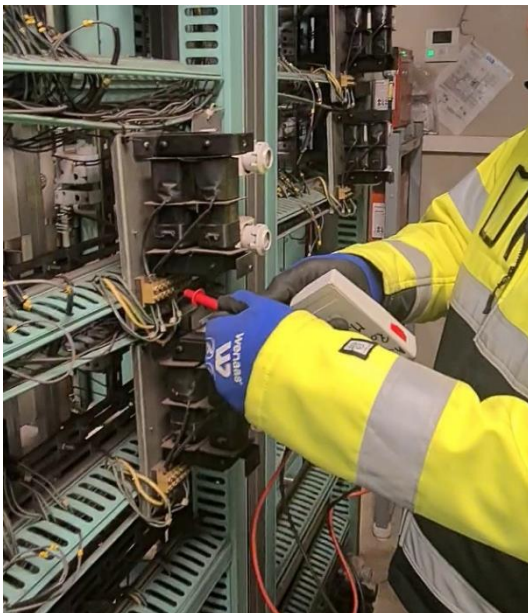
Figur 27: Måling av ATP kode M (kjør 50 km/t). Foto: Sporveien AS

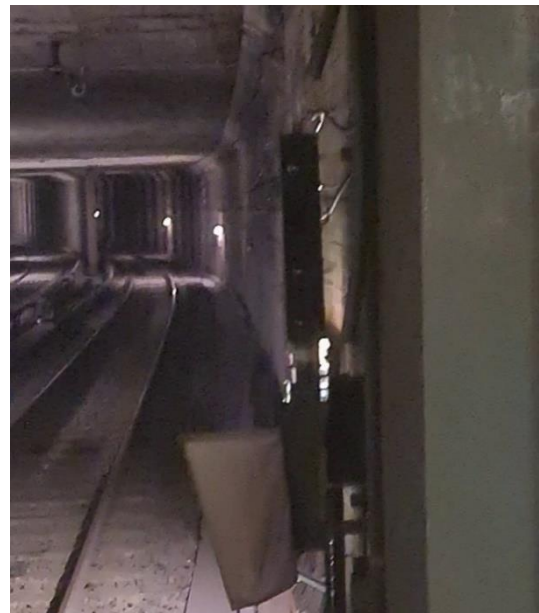
Hovedsignal T155 forble mørkt ettersom H-reléet ikke fikk ordre om å trekke, og LO-reléet var «låst» i feil posisjon og hindret det røde lyset fra å tenne. Feilen medførte at det ikke var samsvar mellom hovedsignalet og informasjonen som ble gitt til trafikkleder og ATP. Årsaken var at informasjonen til trafikkleder og ATP kun hentes fra kontakter på LO-reléet, og er ikke avhengig av at H-reléet trekker for å vise grønt.

Figur 28: Signal T155 er mørkt. Foto: Sporveien AS
