RAPPORT

Bane 2021/03

TEMARAPPORT OM ULYKKER MED STRØMGJENNOMGANG I PERIODEN 2017–2019

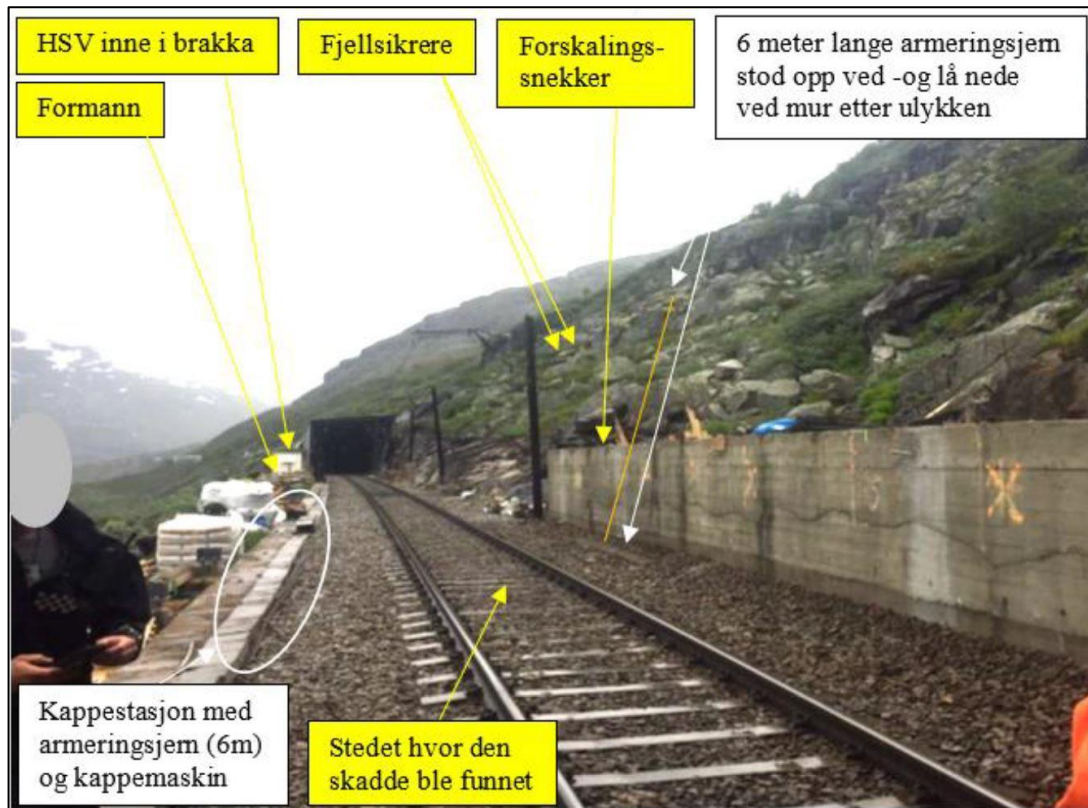
Den 27. juli 2017 ble en forskallingsnekker alvorlig skadet under arbeider med et snøoverbygg ved Hallingskeid på Bergensbanen. Under forskallingsarbeidet vippet vedkommende et armeringsjern opp over skulderen slik at det ble lysbue og overslag fra kontaktledningsanlegget.

Kollegaen hadde gått bak muren for å borre. Plutselig hørte kollegaen et smell og så et skarpt lys, idet lysbue og overslag gikk gjennom armeringsjernet. Vedkommende klatret opp på muren og så kollegaen ligge på bakken. Kollegaen ropte på hjelp, og formannen og HSV kom til og ga førstehjelp og organiserte redningsarbeidet. Kollegaen forklarte i ettertid at det er slik forskallingsarbeidet vanligvis ble utført: Det er mer effektivt å bære hele lengder til arbeidsstedet og deretter måle og kappe. Ofte er det ulendt terreng der det jobbes, noe som gjør det mer praktisk å løfte armeringsjern over skulderen når det bæres.

Personen ble alvorlig skadet med varig mén. Vedkommende fikk strømgjennomgang fra hånd til fot med påfølgende brannskader på hender og føtter. Fallet ned fra muren resulterte i ryggskader og lammelse fra livet og ned.

Figur 1: Ulykkesstedet ved Hallingskeid. Illustrasjon: Bane NOR SF

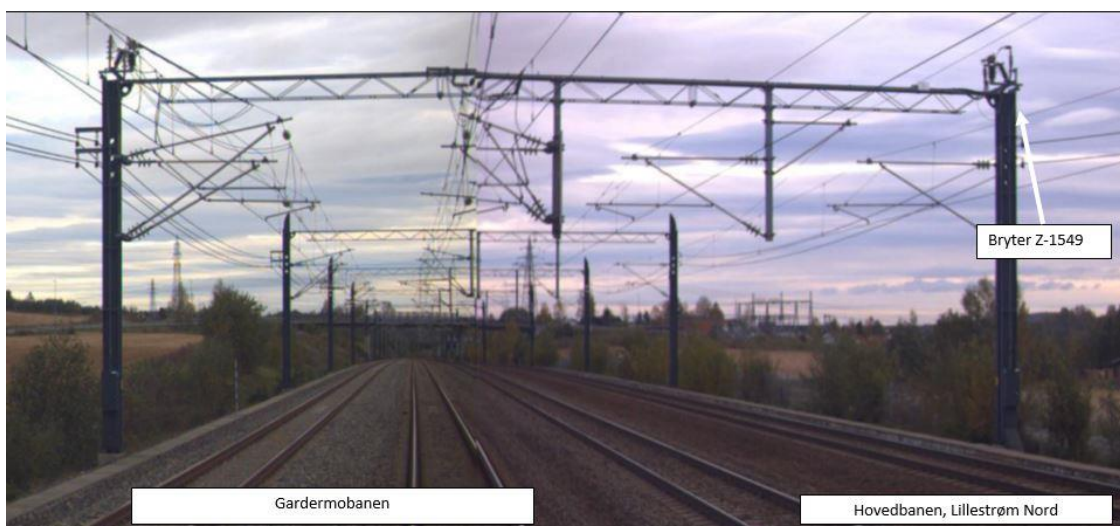
Arbeidsordren anga ikke konkret hvilke objekter som skulle kontrolleres. To av bryterne var likevel påført med håndskrift på el-sikkerhetsplanen. Det ble foretatt frakobling i henhold til el-sikkerhetsplanen, og ulykken skjedde ved siste punkt som ble kontrollert, bryter Z-1549. Denne bryteren skiller seg ut ved å ikke være plassert på stedet hvor seksjonsinndelingen for kontaktledningen er. Den tilhører Oslo–Venjar sporet på Gardermobanen, men henger innenfor sporet til Hovedbanen. Dette er gjort fordi denne typen bryter ikke kan henge i åk, men må festes på en mast.

Kontrollene ble gjennomført av to personer. Den ene personen hadde funksjon som fører av revisjonsvognen, Leder for sikkerhet og deltok i kontrollene. Den andre personen deltok i kontrollene og hadde funksjon som 2. mann. Begge hadde godkjente el-sikkerhetskort. Under kontrollen av den siste bryteren var jordingen plassert så nært bryteren på masta at revisjonsvognen ikke kom seg langt nok fram til at kurven kom ved siden av den. Kontrollen av denne ble derfor utført av den ene personen, som måtte lene seg utover kurven for å nå fram. Under dette arbeidet fikk vedkommende strømgjennomgang, og ble kastet bakover slik at hodet traff kontrollspakene som knakk. Vedkommende ble alvorlig skadet med varig mén.

Figur 2: Lillestrøm Nord, Hovedbanen. Foto: Bane NOR SF

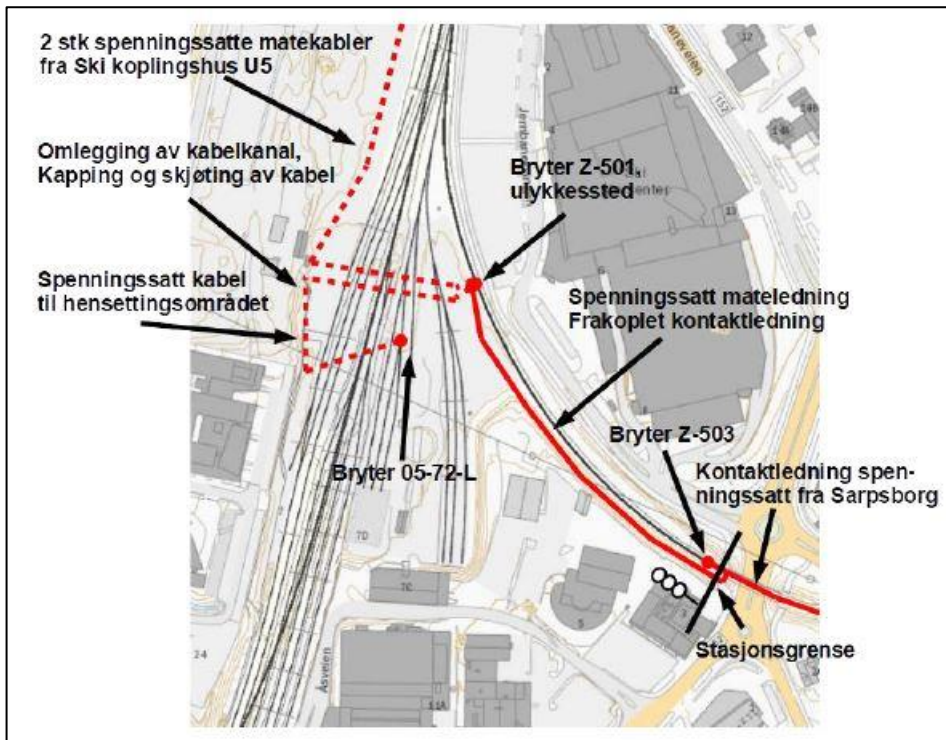
Vedkommende møtte på jobb ca. kl. 2230 for å forberede arbeidet. Energimontøren ønsket blant annet å avklare hva slags verktøy han trengte til jobben. Montøren oppsøkte Leder for sikkerhet (LFS), og vedkommende som hadde utarbeidet el-sikkerhetsplanen for bruddet på Østfoldbanen Oslo S–Ås. Ifølge energimontøren snakket han om jobben med begge, og mener han fikk bekreftet at bryter Z-501 var spenningsløs. Kabelen som skulle skjøtes befant seg inne på Ski stasjon, og gikk fra en mastebryter ved sporet mot Østre linje til en mastebryter inne på Ski hensettingsområde. Ulykkesstedet var ca. 240 m fra plattformkant ut mot Østre linje.

Grensen for anleggsområdet befant seg ved utkjørhovedsignalet mot Østre linje. Det ble tilrettelagt slik at de fikk fri vei for en skinnegående graver (Hudding) med lift frem til masten. Samtidig som LFS og vedkommende som hadde utarbeidet el-sikkerhetsplanen fortsatt var i området, gikk montøren inn i kurven og kjørte denne opp mot bryteren på ulykkesstedet. Idet han var svært nær spenningsatte deler (kabelender/bryter/loop), oppsto det lysbue og kortslutning fra høyspenningsanlegget til montørens arm og gjennom hånden til liftten. Kortslutningsvernet løste ut, men montøren ble utsatt for sterk varme og trykk med påfølgende tap av bevisstheden. Vedkommende ble alvorlig skadet med varig mén.

Figur 3: Ski stasjon (Heltrukket rød linje er spenningsatt luftledning, stiplet rød linje er spenningsatt kabel, heltrukket sort linje er frakoplet kontaktledning). Skisse: Bane NOR SF
