RAPPORT

Bane 2021/06

RAPPORT OM AVSPORING MELLOM LØTEN OG HAMAR 23. JUNI 2020

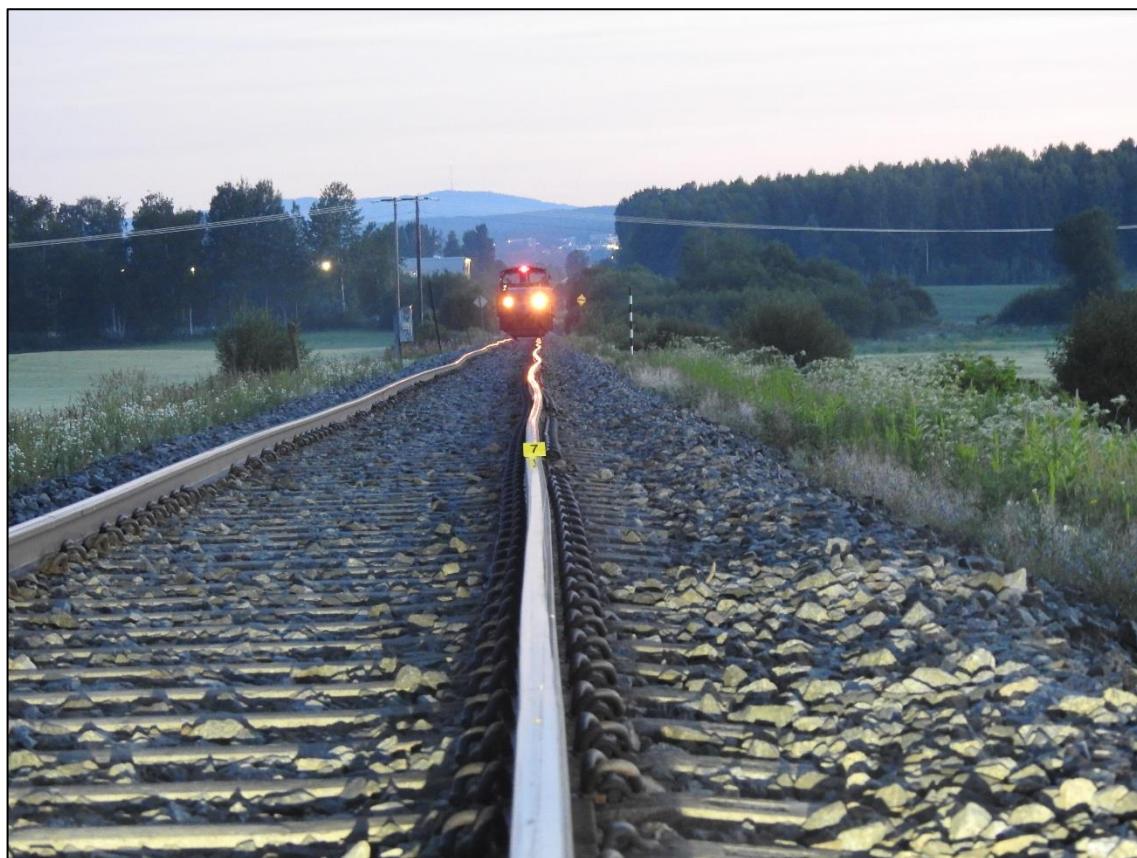
Figur 1: Det avspora lokomotivet og solslyng. Foto: SHK

Det oppstod skadar på hjul og ein aksling på lokomotivet.

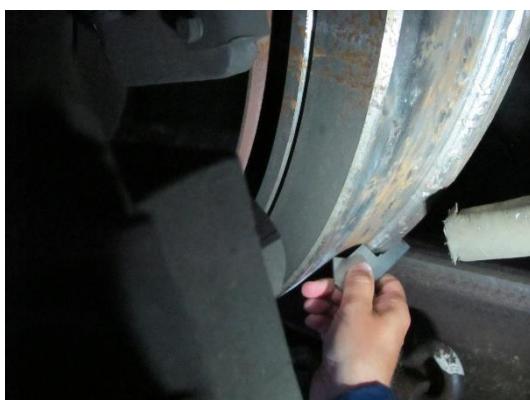
Hjula blei kontrollerte med tolk på staden. Kontrollen av flenshøgd og qr-mål viste ikkje noko unormalt.

Figur 5: Kontroll av hjul med tolk. Foto: SHK

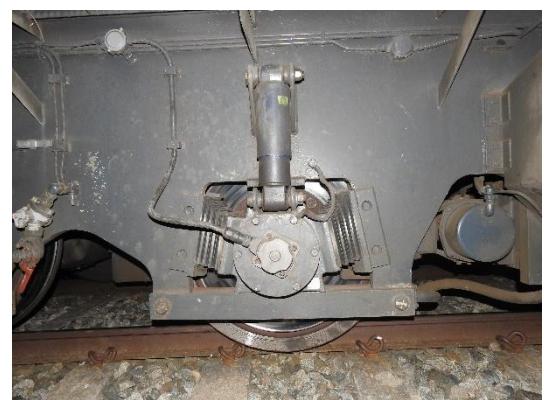
Visuell kontroll av støytdemparane synte ingen teikn til lekkasjar eller skadar. Kontrollen av fjøringa synte ingen teikn til skade eller noko som såg unormalt ut.

Figur 6: Fjøring og dempar. Foto: SHK

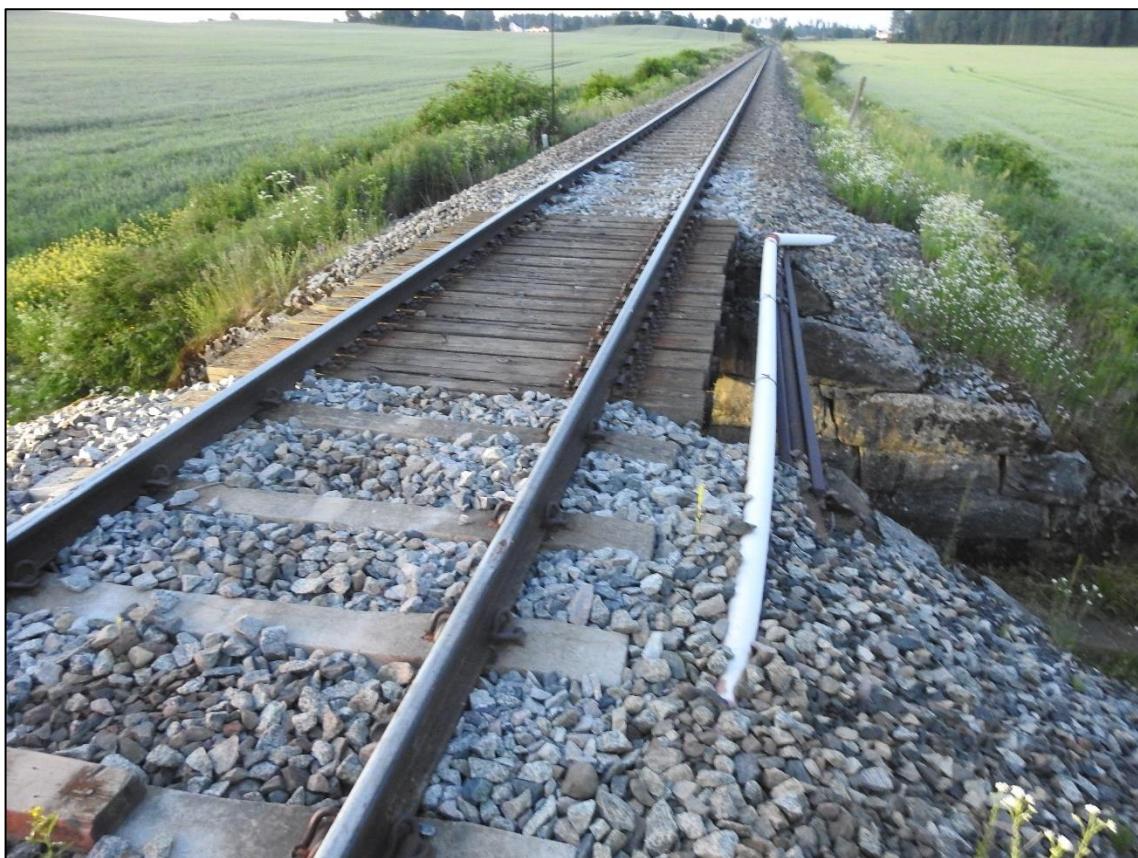
Stålbrua har ikkje gjennomgåande ballast, men har dobbelt svilledekke. Brua fungerer som eit fastpunkt i sporet. Brua er vist i figur 8.

Figur 8: Stålbrua ved staden der lokomotivet spora av. Foto: SHK

Ifølgje Spordrift er det kjent at det kan oppstå setningar som kan gje høgdefeil og gjere sporet vindskeivt ved stålbruene uten gjennomgående ballast, slik som ved staden der lokomotivet spora av.

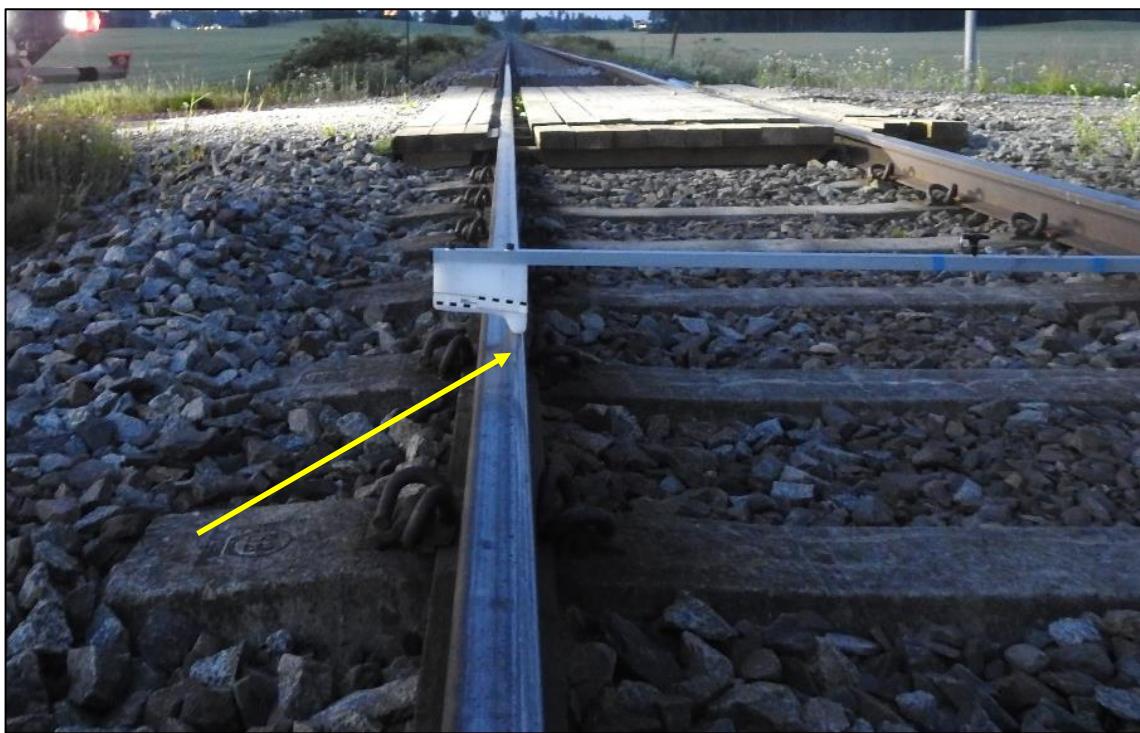
Det blei funne klatremerke på innsida av høgre skjene i fartsretninga om lag 4 meter etter planovergangen. Merke som hjulflensen sette på toppen av skjenehovudet, viser at toget kørde 16 meter fra klatremerket til hjulet fall ned på utsida av skjenehovudet. Det var berre første akslingen som spora av.

Figur 10: Avsporingsmerke. Foto: SHK

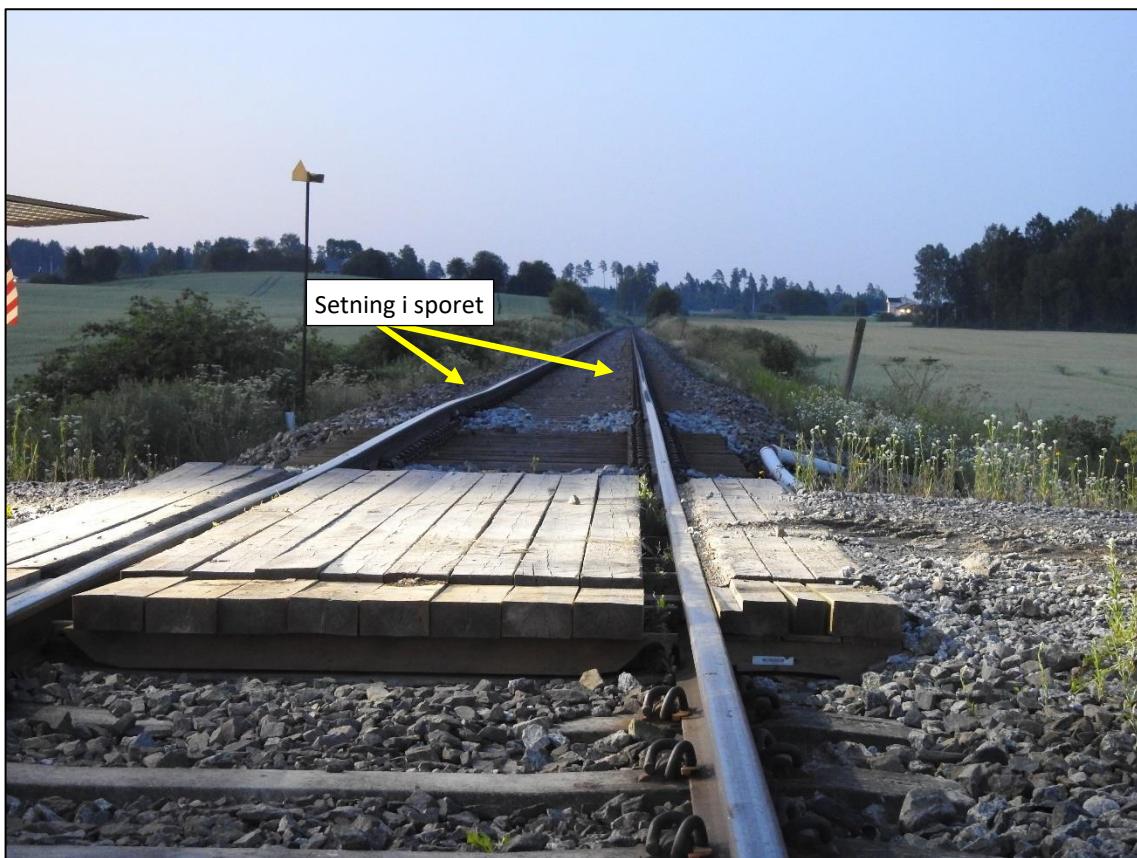
Om lag 3 meter før bruhaugen blei det observert ein svank eller setning i sporet, vist i figur 11. Havarikommisjonen fekk ikkje målt han på staden. Det blei opplyst av ein representant for Bane NOR som både var til stades på ulukkesdagen og hadde kontakt med Havarikommisjonen per telefon dagen etter, at pakkemaskina som pakka på staden, logga data. Desse data skulle hentast ut og sendast til Havarikommisjonen, men Havarikommisjonen fekk ikkje denne informasjonen før sporet var pakka. Havarikommisjonen veit difor ikkje kor stor sporfeilen var på ulukkestidspunktet.

Figur 11: Setningar i sporet før stålbrua. Biletet er teke i retning Løten. Foto: SHK

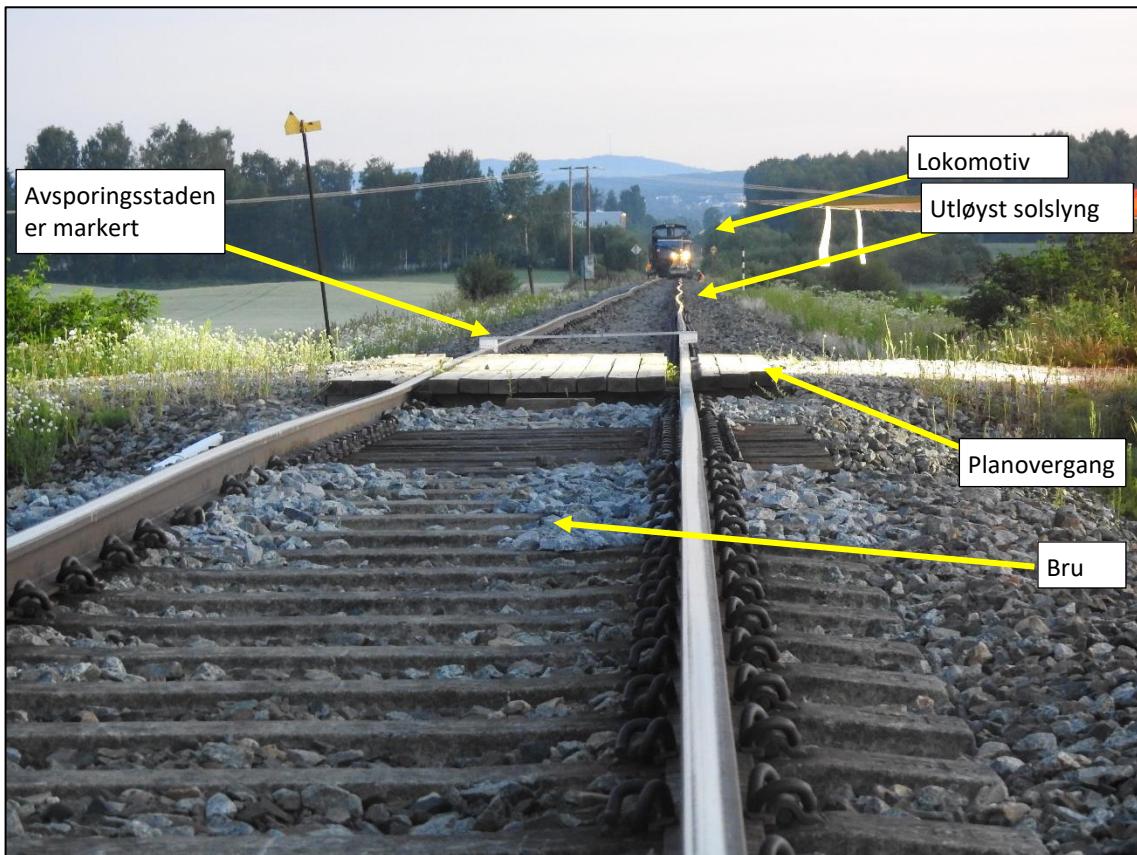
Figur 12: Avsporingsstaden er markert med ein hjuldummy. Foto: SHK

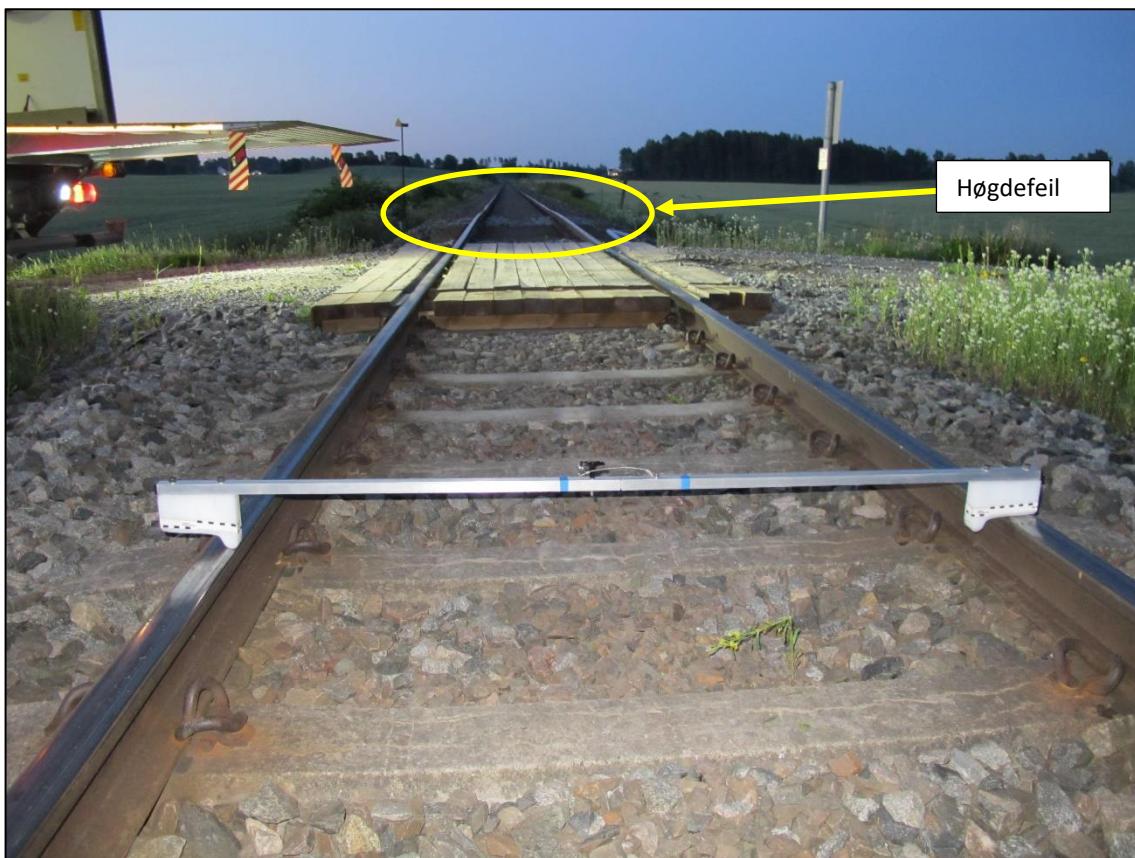
Figur 13: Hjuldummy viser avsporingsmerket. Høgdefeilen er synleg i bakgrunnen. Foto: SHK

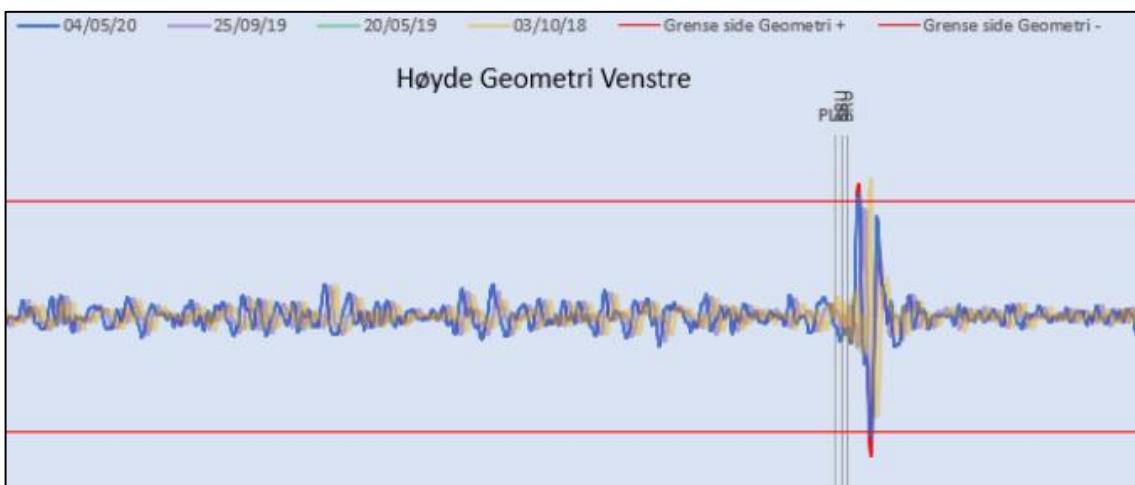
Data frå målevognskøyringa som Bane NOR gjorde den 4. mai 2020, viser at det blei registrert både ein høgdefeil og at sporet var vindskeivt før bruva. Høgdefeilen blei målt til 22 mm og skeivskapen til 7–8 mm over 2 m basis. Målingar som viser høgdefeil og skeivskap frå 2018 til 2020 er viste i figur 14–figur 17. Grenseverdiane er oppgjevne i kapittel 2.11.1.

Figur 14: Høgdefeil før bru, venstre skjene. Kjelde: Bane NOR SF

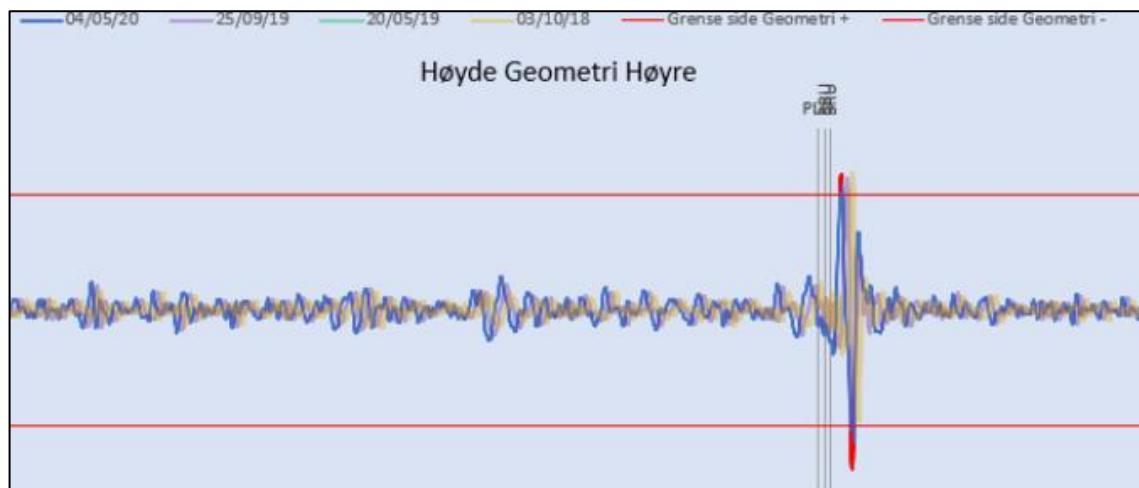
Figur 15: Høgdefeil før bru, høgre skjene. Kjelde: Bane NOR SF

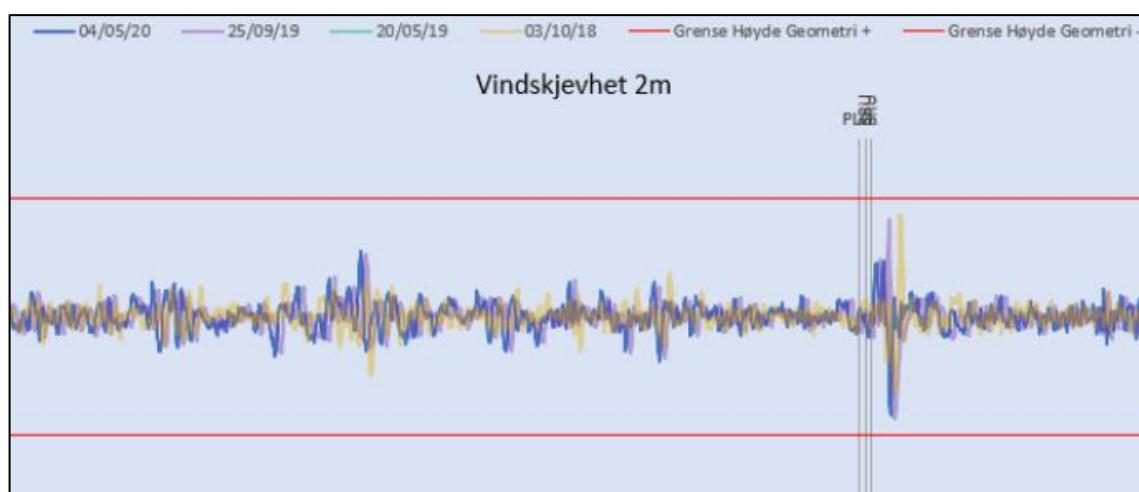
Figur 16: Windskeivskap med 2 m målebasis. Kjelde: Bane NOR SF

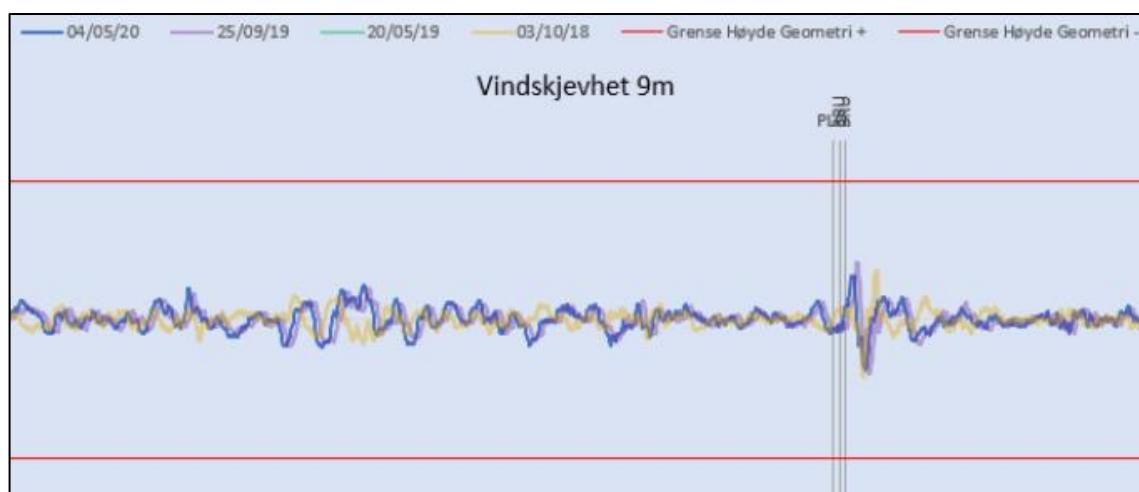
Figur 17: Windskeivskap med 9 m målebasis. Kjelde: Bane NOR SF

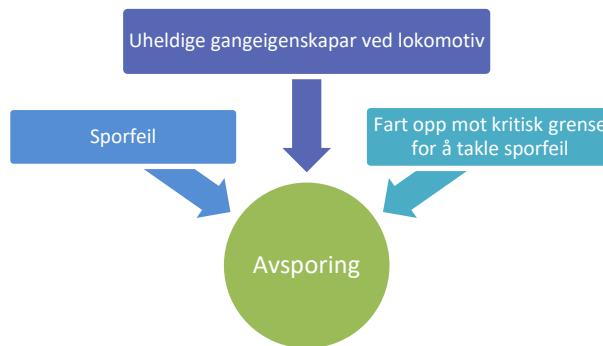
I undersøkinga etter avsporinga ved Bryn i 2019 peikte ein på den stive og nikande gangen til denne materielltypen som svært uheldig. Denne undersøkinga dreg òg fram dette som ein faktor, og ved framføring i maksimal fart vil dette bli verre når ein treff på høgdefeil og eit vindskeivt punkt i sporet. Havarikommisjonen meiner at Grenland Rail AS bør gjere ei risikovurdering av gangeigenskapane til materiellet i ulik fart. Føremålet med dette vil vere å klarlegge og finne ut om materiellet har framføringsmessige eigenskapar som ein bør ta omsyn til for å unngå fleire avsporingar.

Figur 20: Faktorar som medverka til avsporinga. Illustrasjon: SHK
