RAPPORT

Bane 2021/07

RAPPORT OM AVSPORING MED TOG 4842 PÅ FLÅ 25. JUNI 2020

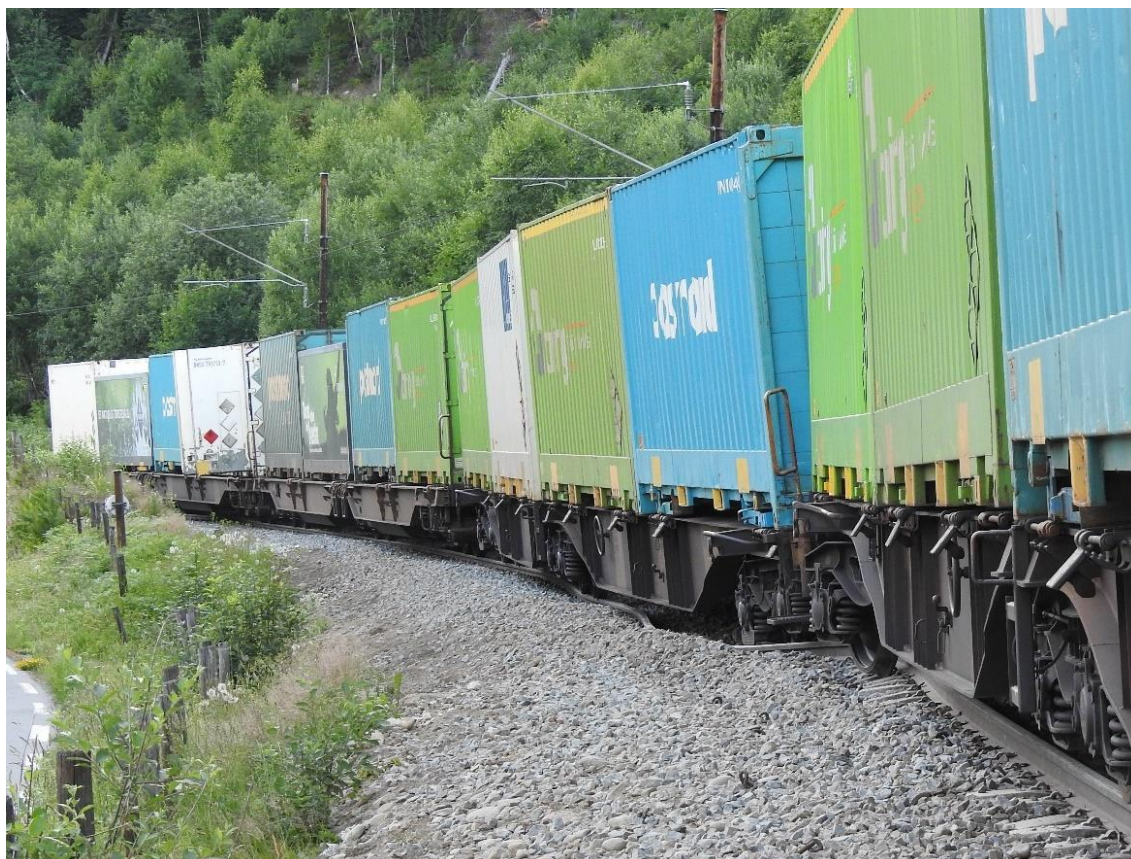
Toget gikk avsporet ca. 160 meter før det stanset. Avsporingen førte til at sporet forskjøv seg sideveis, og det oppstod skader på skinnene.

Figur 1: Avsporede vogner i tog 4842 og skader på skinnene. Foto: SHK

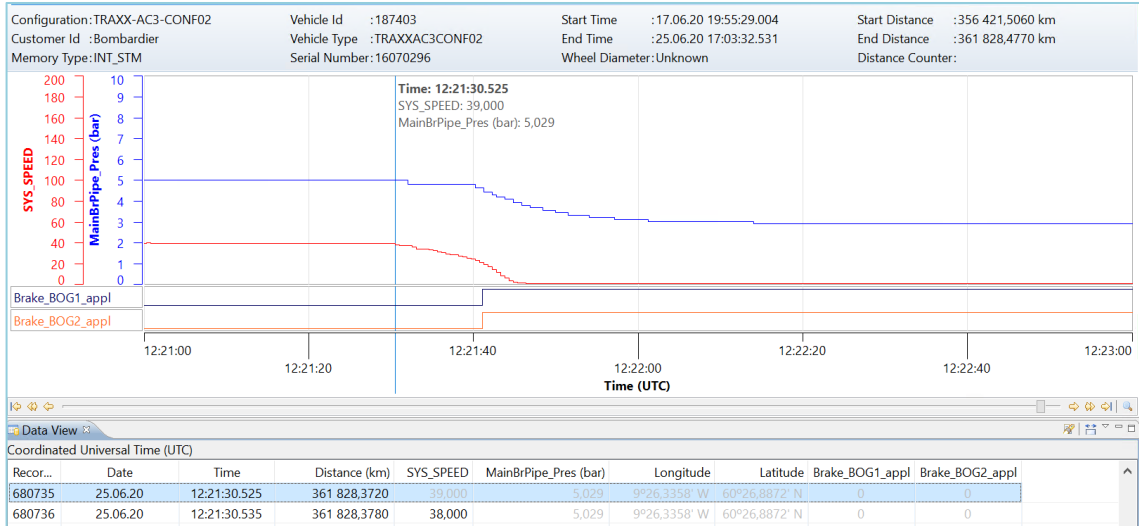
Figur 5: Toget holdt 39 km/t før det stoppet etter ca. 15 sekunder på omtrent 100 meter. Kilde: Green Cargo

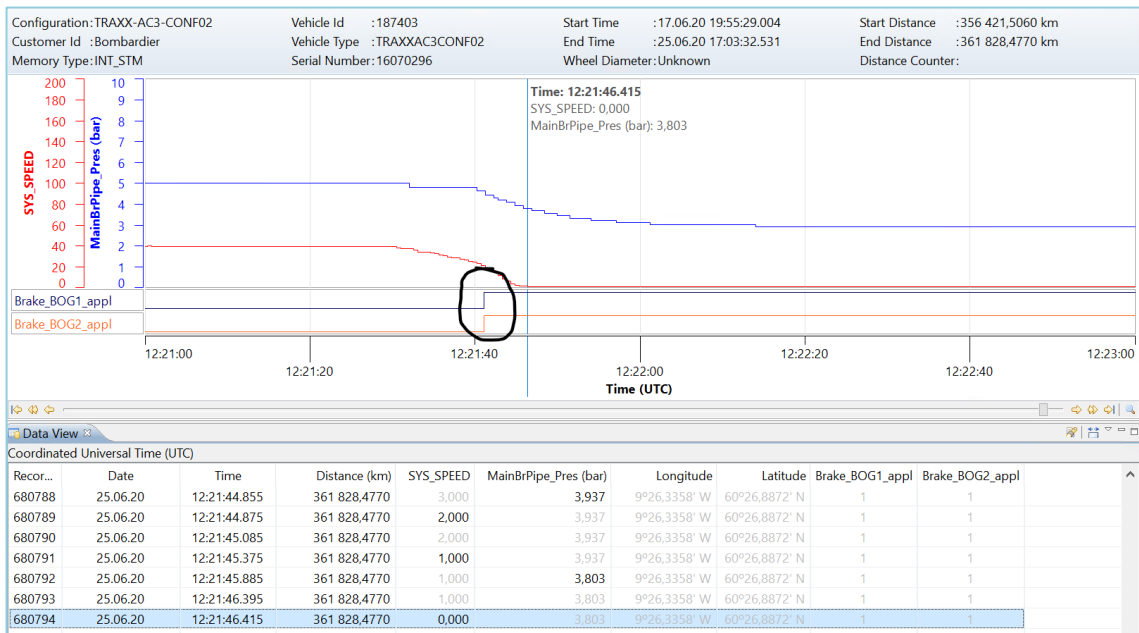
Figur 6: Den sorte ringen viser at bremsene tilsettes som følge av brudd/lekkasje i hovedledning ved avsporingen. Påtegning: SHK

Ved Havarikommisjonens undersøkelse på avspøringsstedet ble det konstatert at vognene 7, 8, 9, 10 og 11 hadde sporet av, mens resten av vognene og lokomotivene var på sporet (se figur 10). Det ble påvist brudd i hovedledningen på vogn 8, og ombufring mellom vogn 7 og 8. Fjærer, kobbel og andre komponenter ble besiktiget, og det ble funnet mindre skader som følge av avsporingen. Alle hjulene i toget ble undersøkt for feil og slitasje, men det ble ikke funnet avvik. Det ble ikke observert skader på toget som kunne tyde på at det var feil ved materiellet før avsporingen. Fire av vognene inneholdt farlig gods i form av propan på flasker.

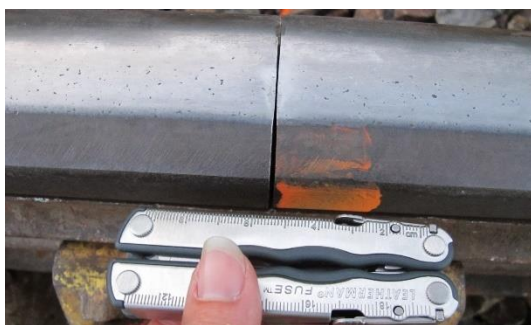
Ved undersøkelsen på ulykkesdagen observerte Havarikommisjonen to laskede skjøter, en på hver side av avspøringsstedet ved km 154,2. Den ene skjøten lå ved km 154,423, og den andre lå ved km 153,965. Avstanden mellom skjøtene var 458 meter, og laskene var sikret med nødlaskeforbindere. Det ble observert at det var tilnærmet helt tett i varmerommet til skjøtene, og kl. 2045 ble temperaturen i skinnene målt til 35 °C. Det ble i tillegg observert at det var lite pukkt rundt svillene på stedet.

Figur 7: Tett/lukket i laskeskjøten. Foto: SHK

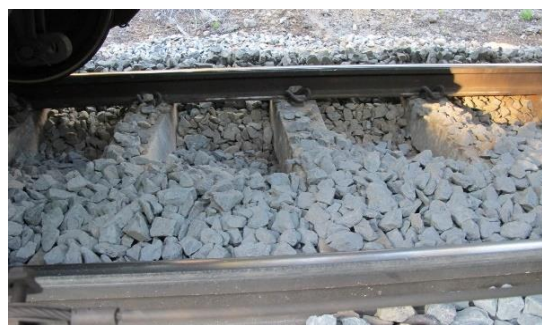
Figur 8: Lite pukkt rundt svillene. Foto: SHK

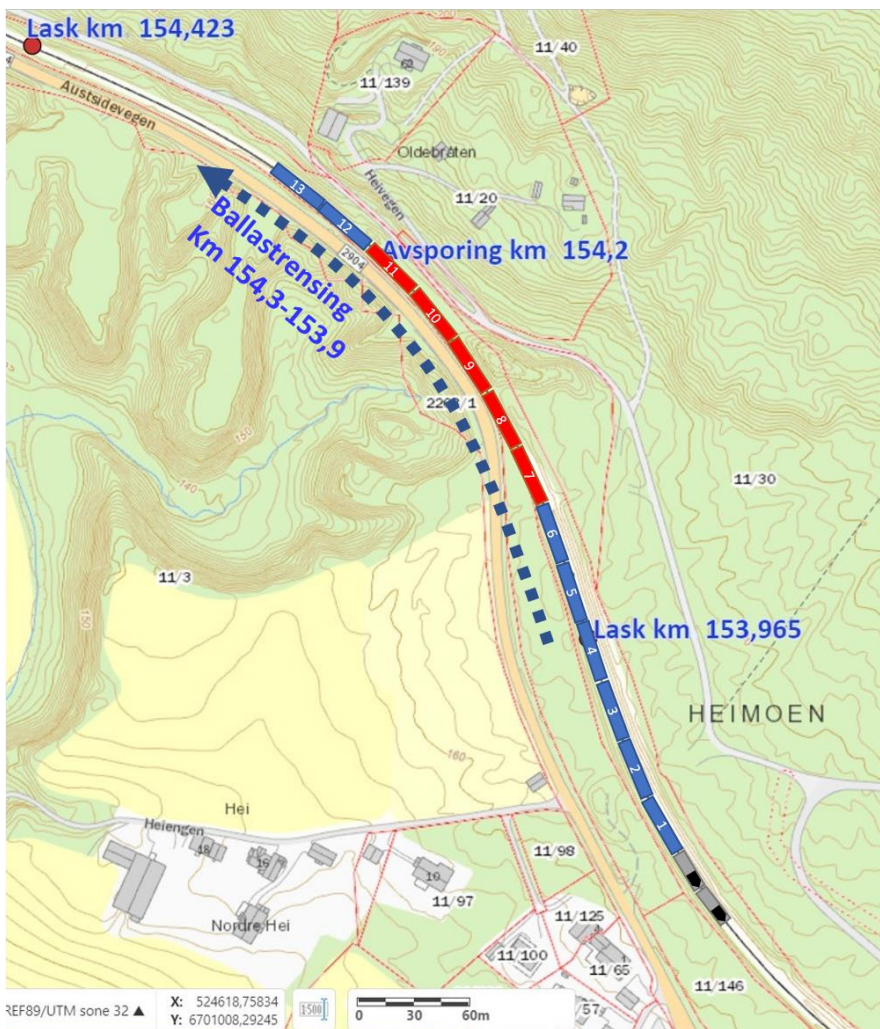
Figur 10: Avsporet tog 4842. Røde vogner er avsporet, blå er på sporet og grå er lokomotiv. Stiplet linje er området som ble ballastrenset i forkant av avsporing. Kart: Bane NOR SF. Påtegning: SHK

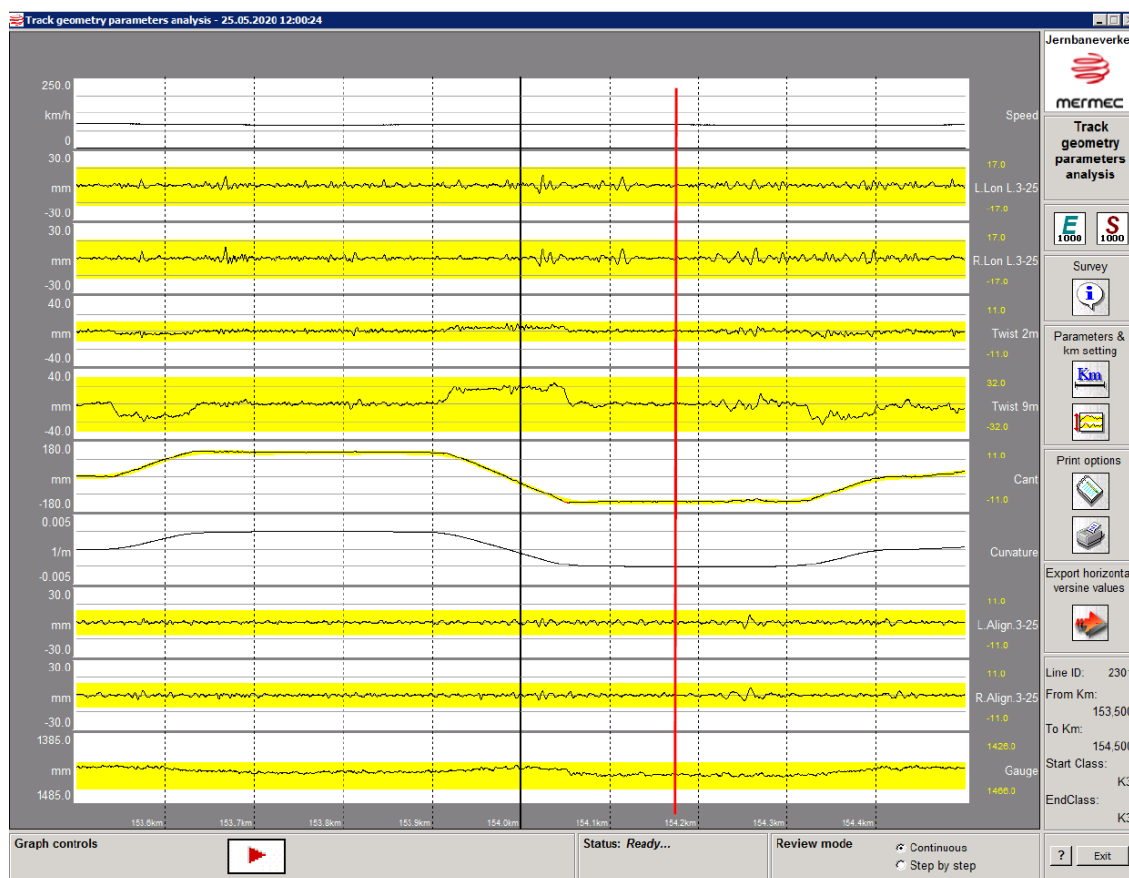
Siste sporgeometrikontroll før avsporingen ble utført med målevogn Roger 1000 den 25. mai 2020. Bane NOR opplyser at alle sporgeometriske parametere var innenfor toleransegrensene mellom km 153,5 og km 154,5 ved kontrollmålingen.

Figur 12: Sporgeometrianalyse fra målevogn Roger 1000, 25.05.2020. Omtrentlig avsporsingssted er markert med rød linje. Kilde: Bane NOR

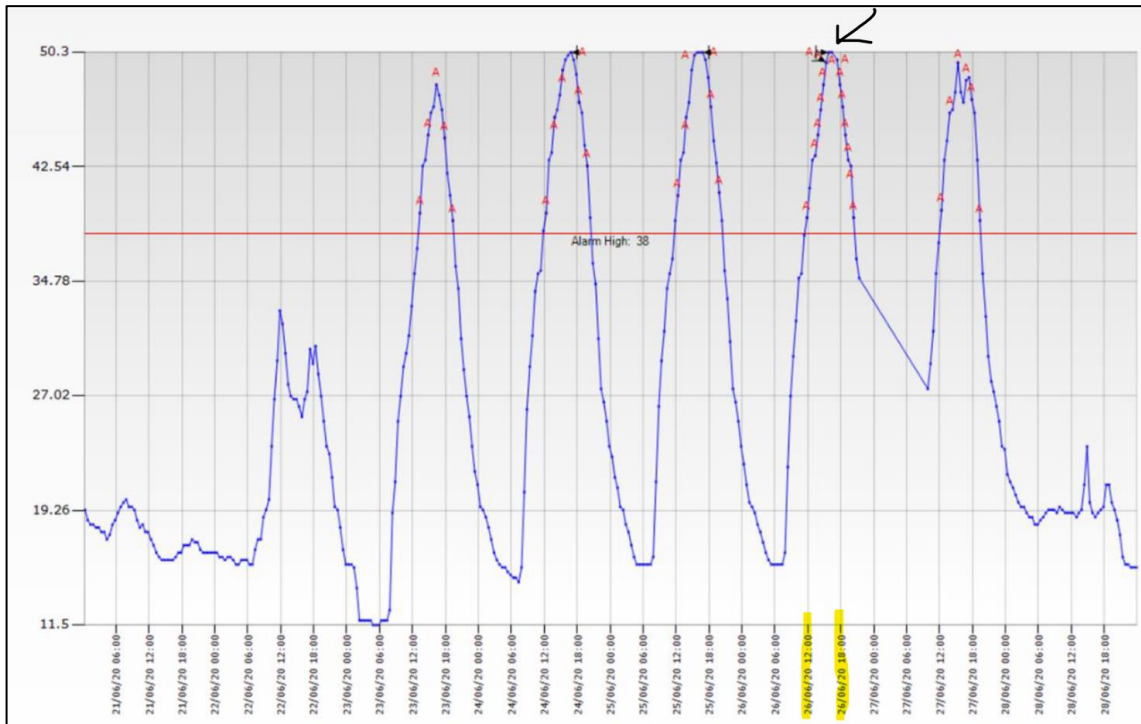
Bane NOR hadde i forkant av avsporingen nylig implementert skinnnettemperaturmålere ved Gulsvik (km 140) og Nesbyen (km 180). Disse var ikke tatt i bruk på avsporingstidspunktet, men dokumenterte skinnnettemperaturene den 26. juni. Det ble målt rundt 50 °C på det høyeste mellom klokken 12 og 18 på avsporingdagen.

Figur 13: Skinnnettemperatur pr. 6 time i uke 26 ved Gulsvik km 140,240. Kilde: Bane NOR

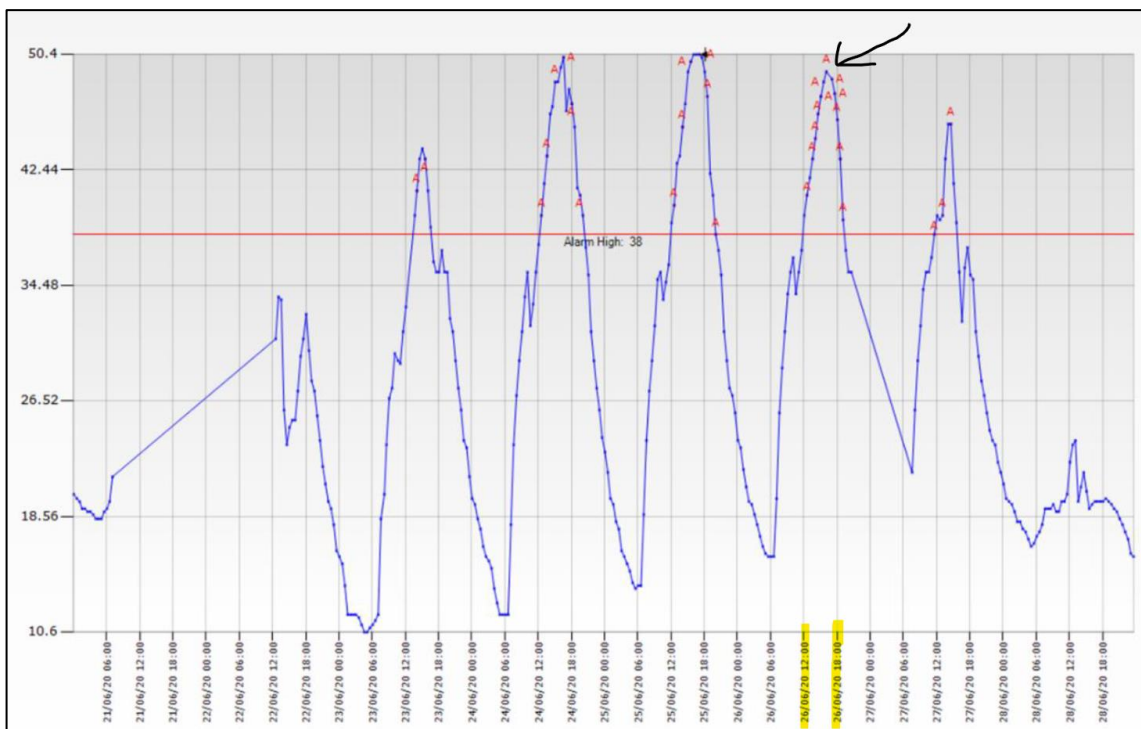
Figur 14: Skinnnettemperatur pr. 6 time i uke 26 ved Nesbyen km 184,440. Kilde: Bane NOR
