Avgitt april 2022

# RAPPORT BANE 2022/03

***Sammenstøt mellom persontog og lastebil på Loenga 3. mars 2021***

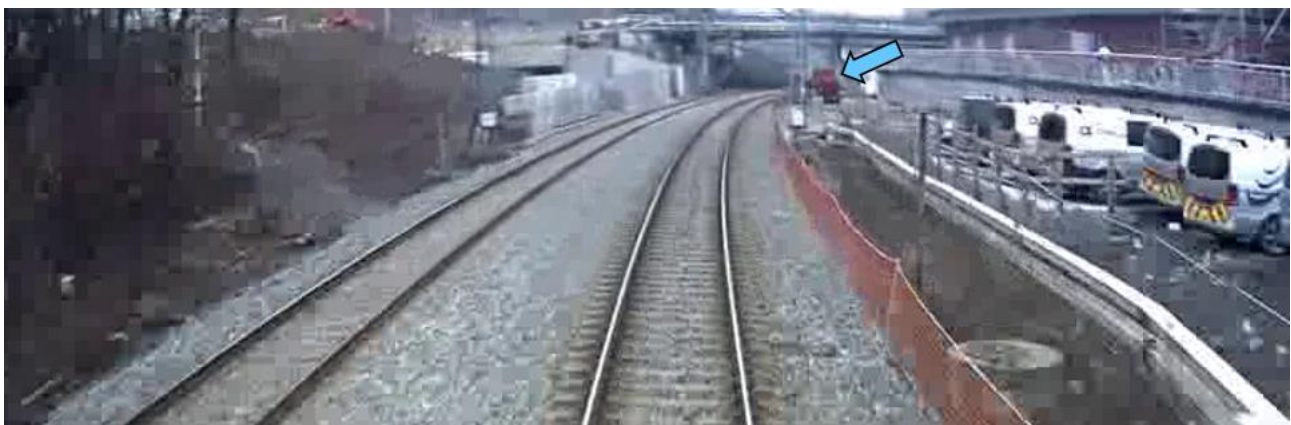
Figur 2: Siktforhold fra frontkamera til toget ca. 5 sekunder før sammenstøtet. Foto: Vygruppen AS

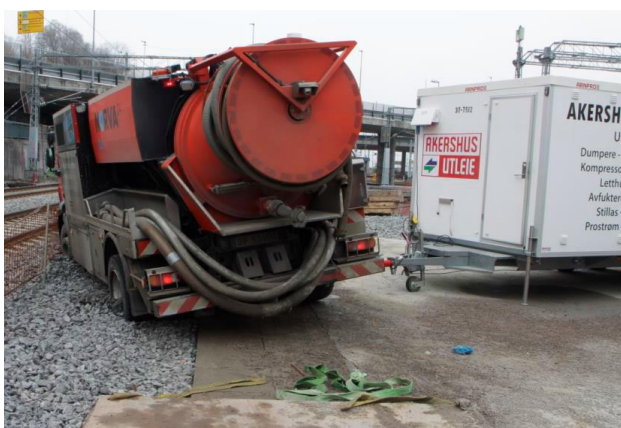
Figur 3: Lastebilen etter sammenstøtet.  
Foto: Politiet

Det oppstod skader på venstre sidespeil på lastebilen. På siden av toget oppstod det riper i lakken.

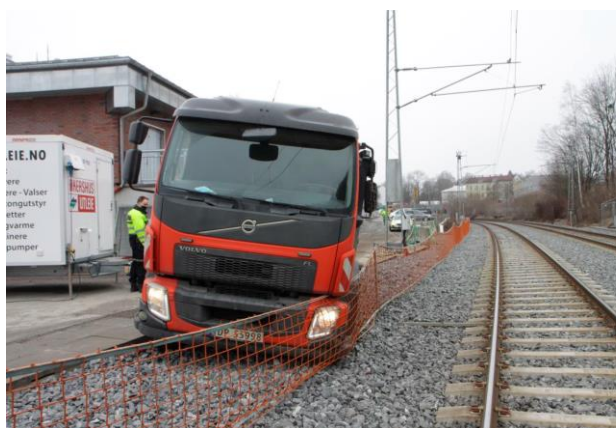
Figur 4: Lastebilen sett forfra. Foto: Politiet

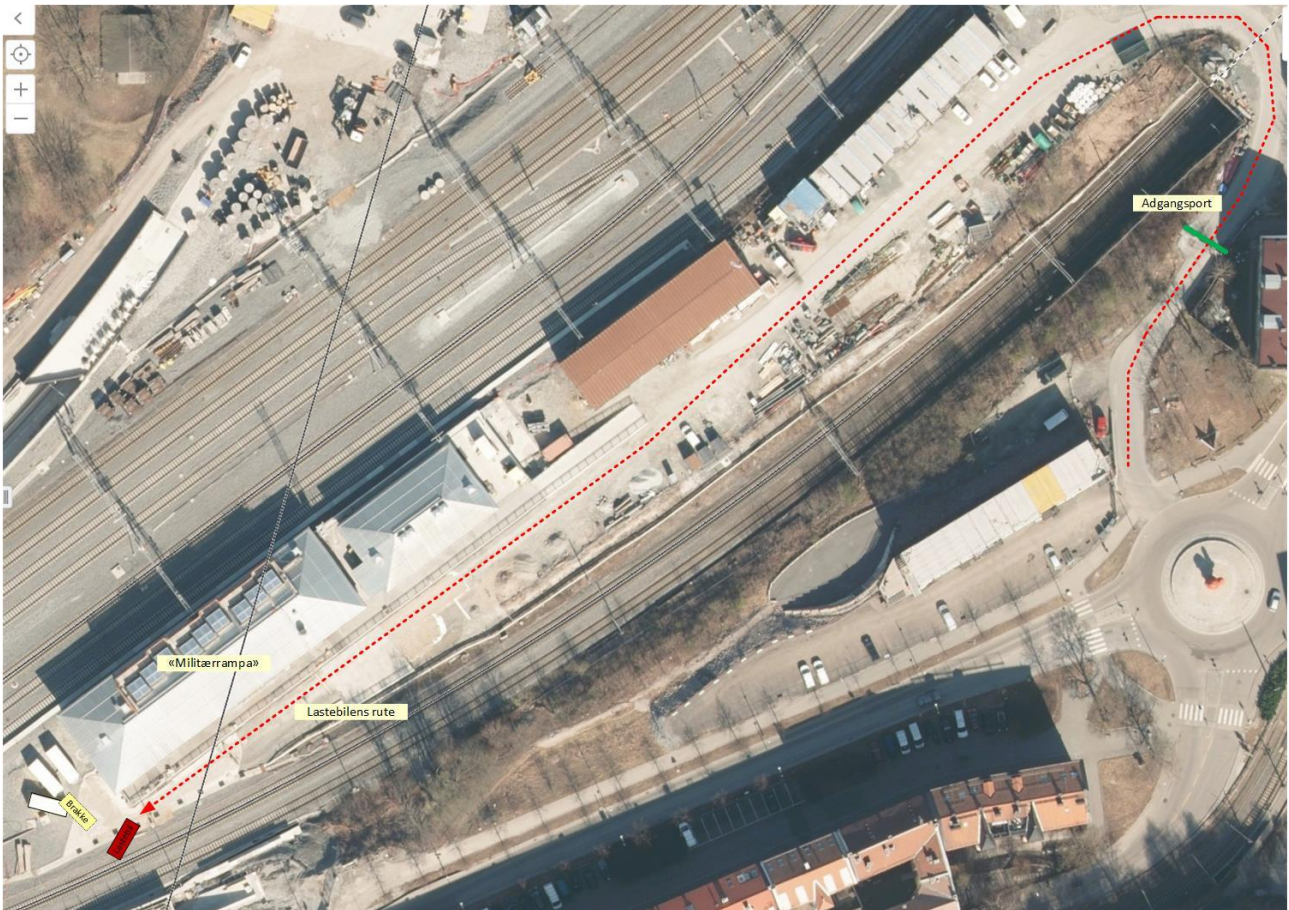
Årsaken til flyttingen var at Bane NOR skulle sette opp en telemast på dette området. Beskjeden om å flytte brakkene ble sendt fra Bane NOR til Infranord i en e-post 16. februar 2021. Dette ble også tatt opp i et koordineringsmøte 22. februar mellom Bane NOR og alle kontraktspartnere på Loenga. I perioden 15.–19. februar ble brakkene flyttet til området bak «Militærrampa», uten at det ble dokumentert eller risikovurdert.

Figur 7: Gul firkant markerer opprinnelig plassering av mobil brakke. Rød stiptet linje viser lastebilens kjørerute. Kilde: Bane NOR SFs kartgrunnlag med SHKs tillegg

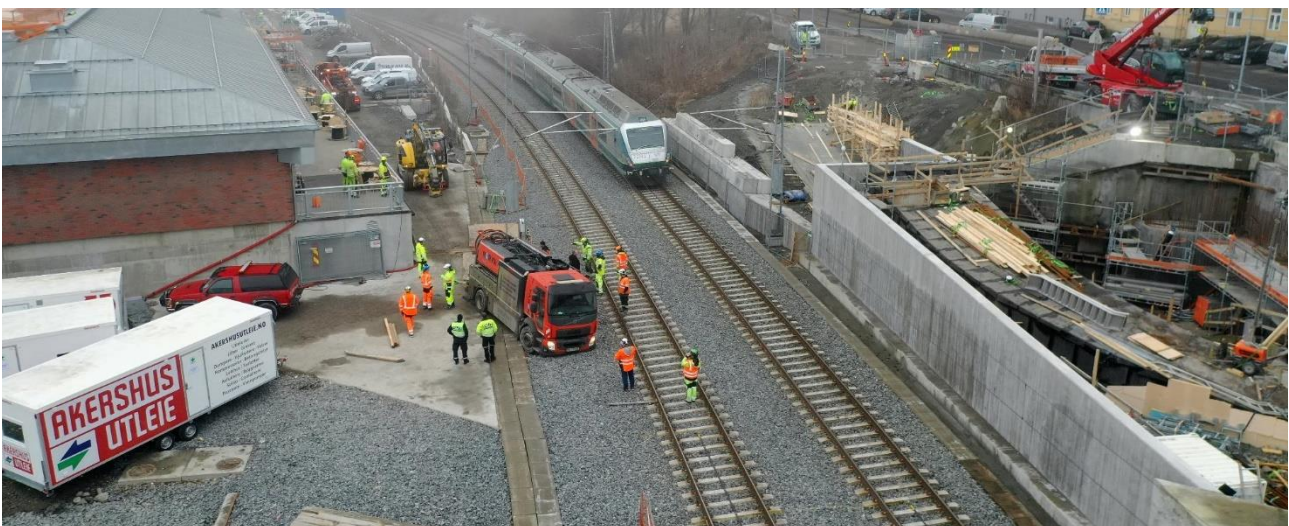
Et oversiktsbilde (figur 8) fra ulykkesstedet tatt den 3. mars 2021 viser brakkene, enden av bygget kalt «Militærrampa» og den smale passasjen lastebilen kjørte. Merk at brakka nærmest lastebilen ble flyttet lenger bort fra lastebilen etter ulykken (se opprinnelig posisjon i figur 10).

Figur 8: Ulykkesstedet 3. mars 2021. Foto: Bane NOR SF

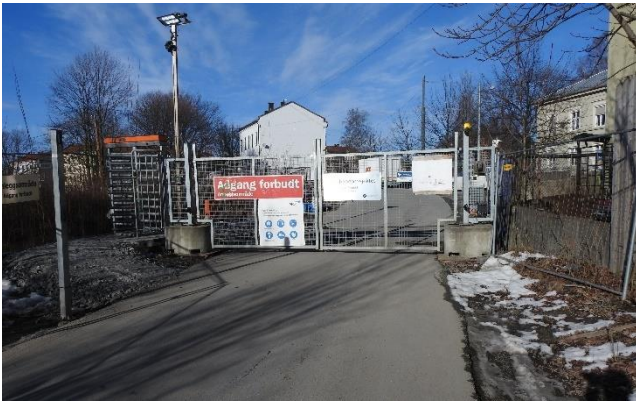
Figur 9: Porten inn til anleggsområdet. Foto: SHK

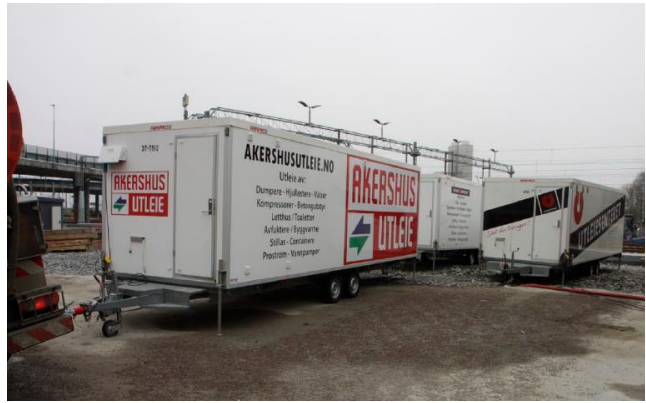
Figur 10: Brakkene som skulle tømmes. Foto: Politiet

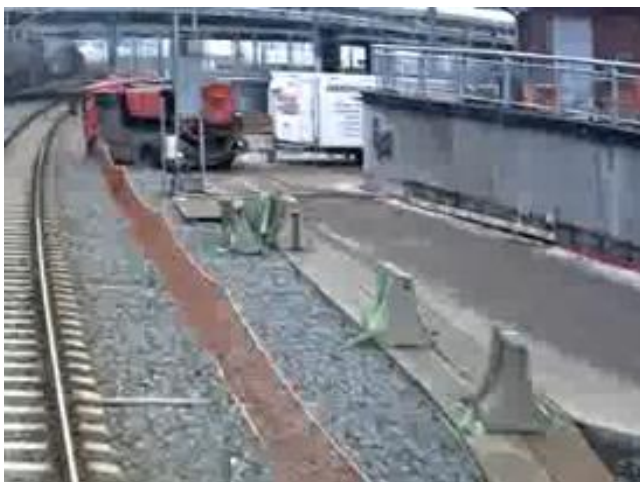
Langs deler av den smale passasjen til området hvor lastebilen kjørte ut var det satt opp jerseystein som sperret mellom sporet og veien (se figur 13). Jerseysteinene var ifølge Bane NOR satt opp for å beskytte kabelkanalen, og ikke som en fysisk hindring mot sporet.

Figur 13: Alpingjerde og jerseystein langs passasjen til området med brakker. Foto: Vygruppen AS.

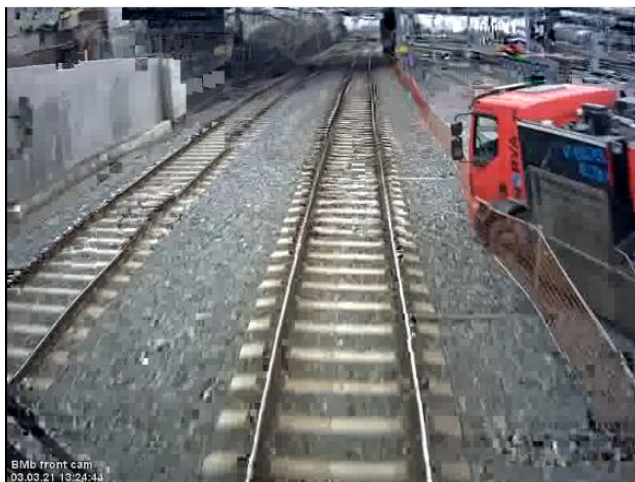
Figur 14: Lastebilen har kjørt gjennom alpingjerdet. Foto: Vygruppen AS

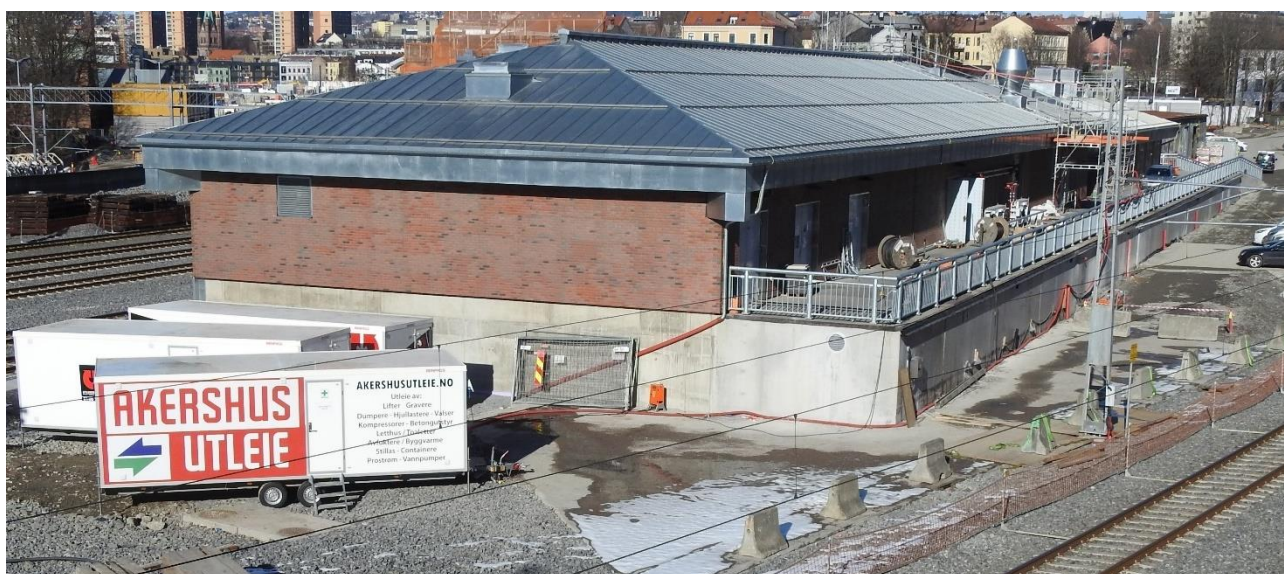
Figur 16: Oversikt over området hvor sammenstøtet skjedde etter at brakkene er flyttet lengre unna sporet og betongblokker er satt opp mot sporet. Foto: Bane NOR SF

Etter ulykken ble brakkene plassert lengre bort fra sporet, og Bane NOR opplyser følgende:

- Betongblokker (jerseystein) ble satt ut mellom anleggsområdet og sporet.
- Inngangsmuligheter uten HMS-kort ble fjernet, og mulighet for åpning via SIM-kort og nøkkelbokser ble også fjernet.
- Instruert leverandør av porter inkludert portstyring at det kun er prosjektsjef på IOS som kan godkjenne installasjon av fjernåpning av porter inn til anleggsområdet.
- Bane NOR har fremsatt krav ovenfor Infranord om at risikoanalyse må gjennomføres for plassering av brakker og SJA for tømning av septiktanker.
