Avgitt juni 2022

RAPPORT BANE 2022/04

Avsporing av malmtog ved Straumsnes stasjon på Ofotbanen 9. desember 2021

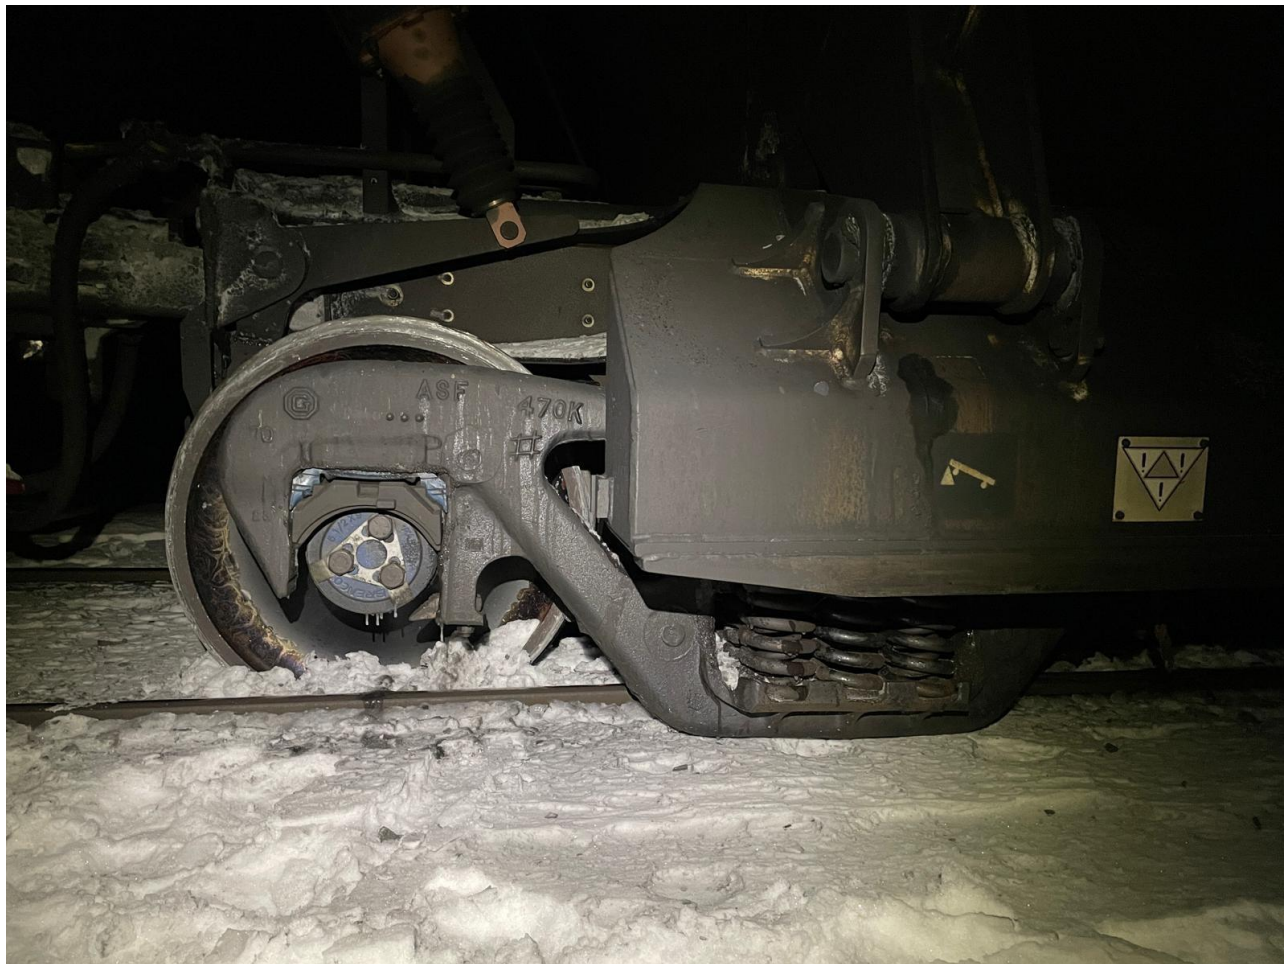
Torsdag 9. desember 2021 kl. 0315 ble den ene avspøringsindikatoren på Straumsnes utløst da tog 42601 passerte. Togleder kontaktet føreren av toget og fører stoppet toget. Etter dette utrustet fører seg med hodelykt og klær for å arbeide utendørs og gikk deretter ut for å undersøke forholdet. Fører kunne ikke finne noen avsporet vogn, og etter avtale med togleder fortsatte toget. Kl. 0345 var toget ved Rombak stasjon og nok en avspøringsindikator ble utløst. Fører ble på nytt varslet og kontrollerte toget igjen. Føreren konstaterte at vogn 12 i toget, 8774 6845 027-6, hadde sporet av med fremre boggi i fartsretningen.

Figur 1: Avsporet boggi slik den ble funnet av føreren. Foto: Railcare T AB

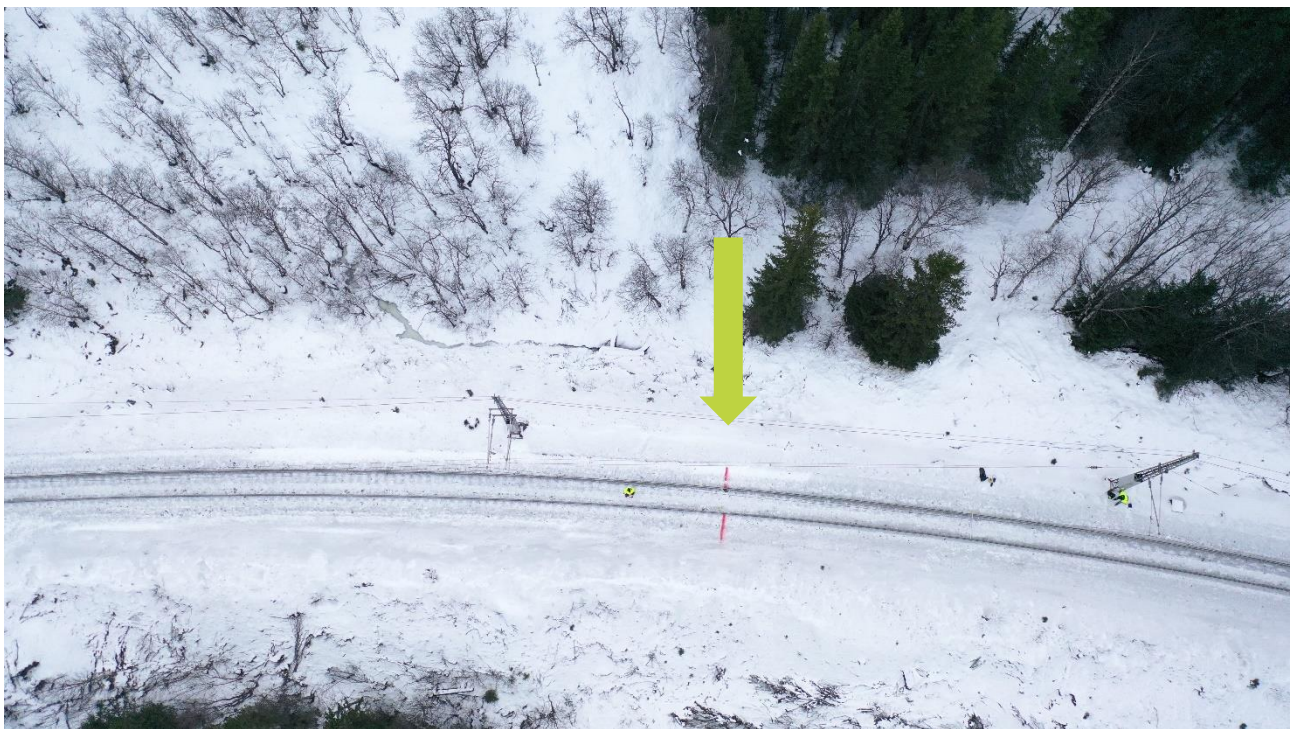
Figur 3: Avsporingsstedet ved km 14,280 markert. Foto: SHK

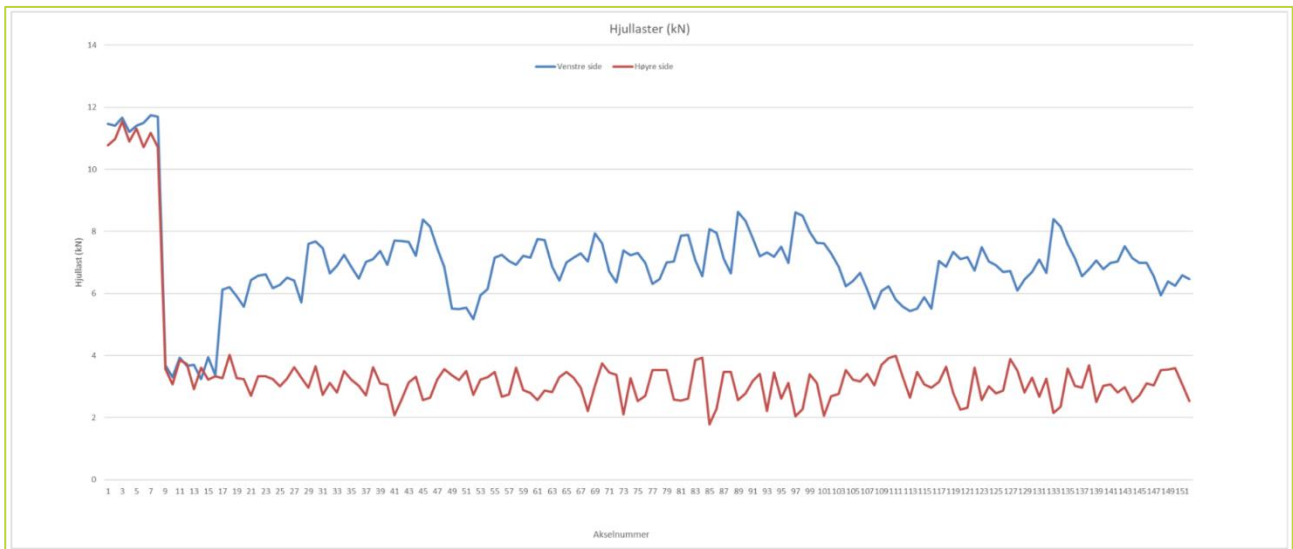
Figur 11 viser vektfordelingen i hele toget. De åtte første akslene er togets to lokomotiver, mens resten av toget viser skjevfordeling til venstre side (blå graf).

Figur 11: Grafisk fremstilling av lastfordeling i tog 42601 09.12.2021. Kilde Bane NOR SF

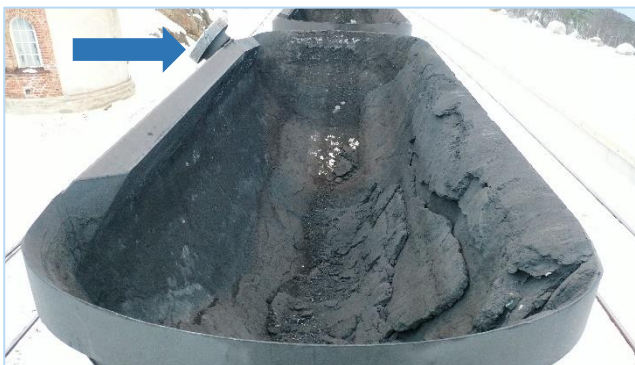
Havarikommisjonen fotograferte vognene etter avsporingen. Fotografiene viser opphopning av malm nær kanten øverst på venstre side av vognkassen, ref. figur 16 og figur 17.

Figur 16: Lastrester i avsporet vogn 87 74 6845027-6. Fotoet er tatt motsatt av togets kjøreretning. Pilen peker på hjulet som benyttes ved tømming av vogn. Foto: SHK

Havarikommisjonen vurderer det som sannsynlig at deler av lasten i den avsporede vognen har rast ned mot bunnen som følge av rystelser etter avsporingen. Figur 16 viser derfor en noe bedre situasjon enn ved avsporingstidspunktet. Figur 17 viser hvordan øvrige vogners overlaster var fordelt. Havarikommisjonen fikk opplyst at malmen har høy egenvekt. 10 liter malm tilsvarer om lag 40 kg.

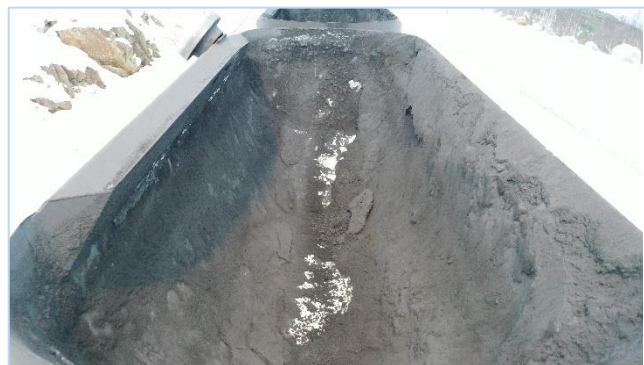
Figur 17: Lastrester i vognen bak den avsporede. Fotoet er tatt motsatt av togets kjøreretning. Foto: SHK
