Avgitt desember 2022

# RAPPORT BANE 2022/07

*Brann i lokomotiv på Sarpsborg stasjon,  
Østfoldbanen 2. oktober 2021*

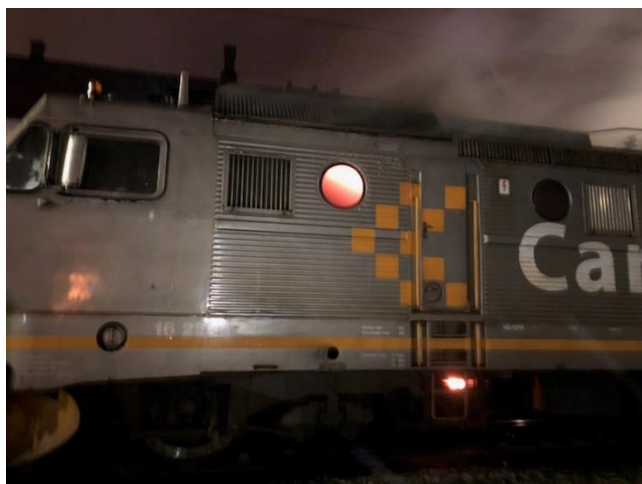
Figur 2: Brann i EL 16-2206. Foto: CargoNet AS

Ca. kl. 0412, like før Sarpsborg stasjon, oppstod det tilløp til brann i det bakre lokomotivet. Fører ble oppmerksom på røykutviklingen og ba togekspeditør (TXP) på Sarpsborg stasjon varsle brannvesenet. Brannvesenet kom til stedet før brannen hadde utviklet seg.

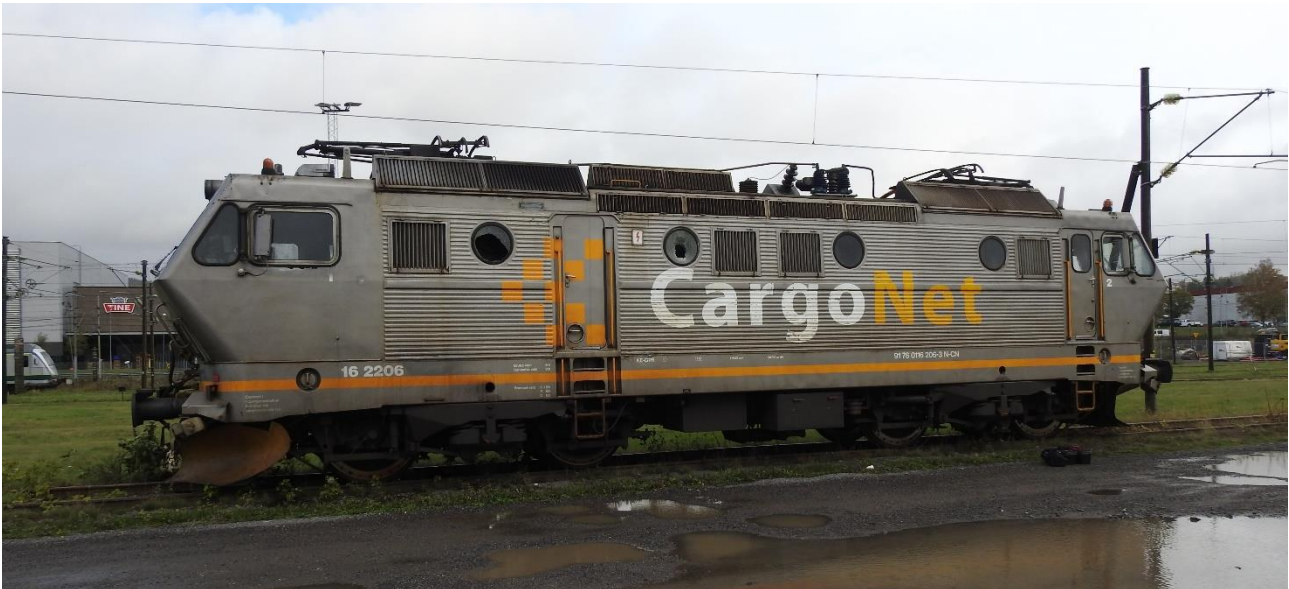
Figur 4: EL 16-2206 etter brannen i Sarpsborg. Foto: SHK

CargoNet AS har estimert skadene på lokomotivet til ca. 8,7 mill. kr. Forsikringssummen var på tidspunktet 8,0 mill. kr. som førte til at lokomotivet ble skrotet.

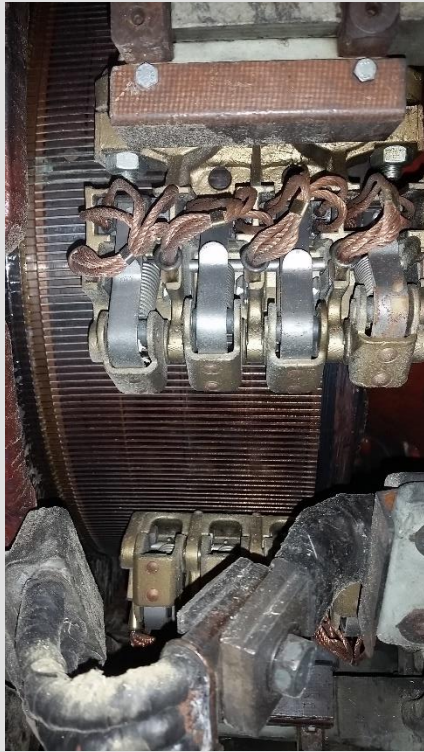
Figur 6: Forskyvning av rotor sideveis.  
Foto: CargoNet AS

Funn	Foto
<p>Ved inspeksjon og demontering av motor viste det seg at det hadde vært kontakt mellom rotor og stator. Rotor hadde i tillegg beveget seg ca. 6–7 cm sideveis ut mot endedeksel, som vist i figur 6.</p>

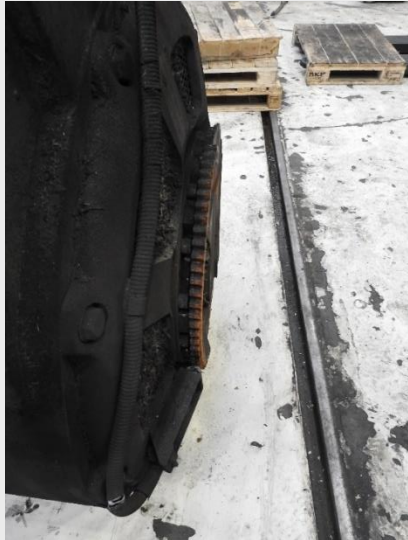
Figur 7: Endedeksel elmotor. Foto: SHK

<p>Endedeksel hadde blitt presset utover av rotor slik at dekselet bulte ut og gav sprekkdannelse, figur 7.</p>

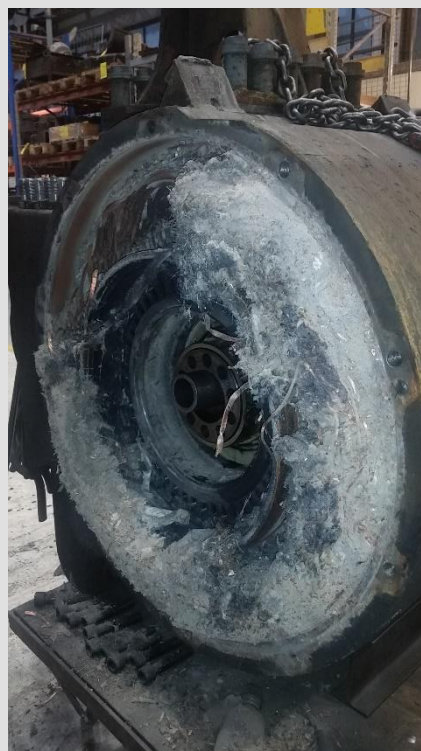
Figur 8: Demontert endedeksel. Skadet vikling.  
Foto: CargoNet AS

Rotoren er bygget opp med viklinger av kobbertråd som er innsatt med en form for «bandasje». Det var tydelige skader på viklinger og bandasje som vist på figur 8 og figur 9.

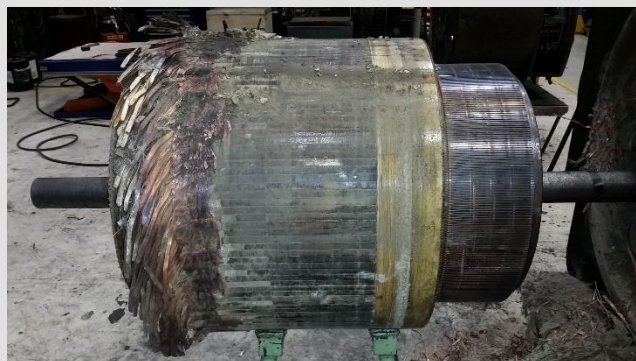
Figur 9: Rotor med skadete viklinger.  
Foto: CargoNet AS

Figur 9 viser skadene ytterst på rotoren. Innover på rotoren var skadene mindre, som indikerer at bandasjebruddet startet ytterst på rotoren.

Det var ikke tegn til brann på rotor.

Undersøkelser av lokomotivet etter brannen har vist at brannen mest sannsynlig startet på grunn av et brudd i bandasjen på rotoren i motor 2. Bandasjebruddet har ført til kontakt mellom rotor og stator, og denne skaden har utviklet seg. Ved åpning av motor var lagerflater fine og fremstod som normale. Ved overtagelse av lokomotivet i Mölndal, mot Oslo, var motor 2 på lokomotivet innkoblet. Ved større stigninger, da det var behov for mer pådrag, falt høyspentbryteren ut, og dette kan ha skjedd på grunn av kortslutning mellom rotor og stator i motoren.

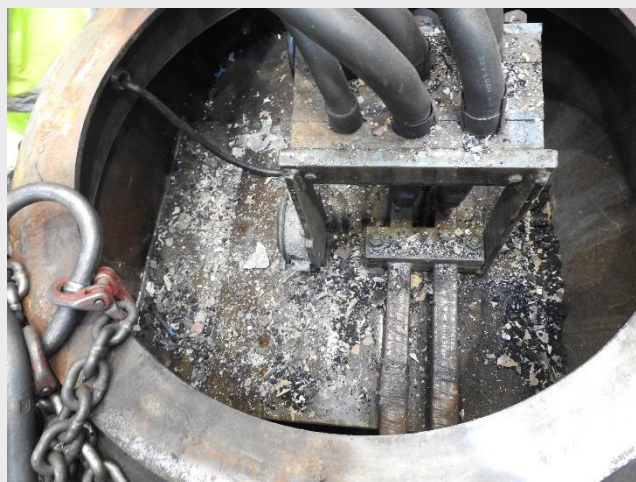
Figur 10: Topp elmotor. Foto: SHK

På toppen av motoren var det noe nedfall av blant annet maling. Nedfallet er vist på figur 10. Det ble ikke funnet større fragmenter eller tegn til varmgang på toppen av motoren.

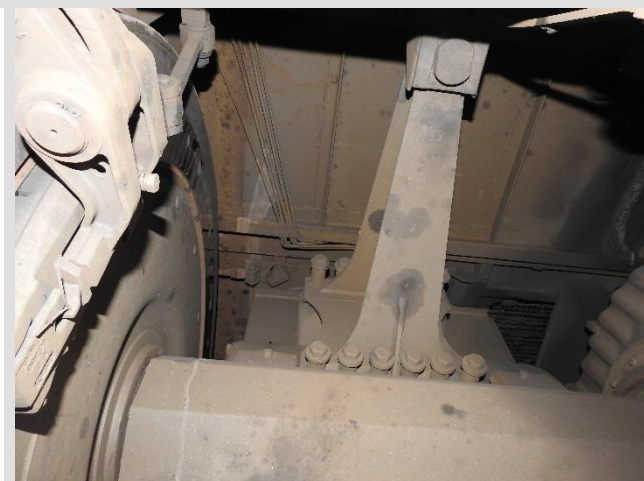
Figur 11: Uskadd motorfeste for motor 2. Foto: SHK

Motorfestet til motoren var uskadd (figur 11). Siden motorfestet var helt, har motoren holdt sin posisjon og det var rotoren som hadde beveget seg utover.

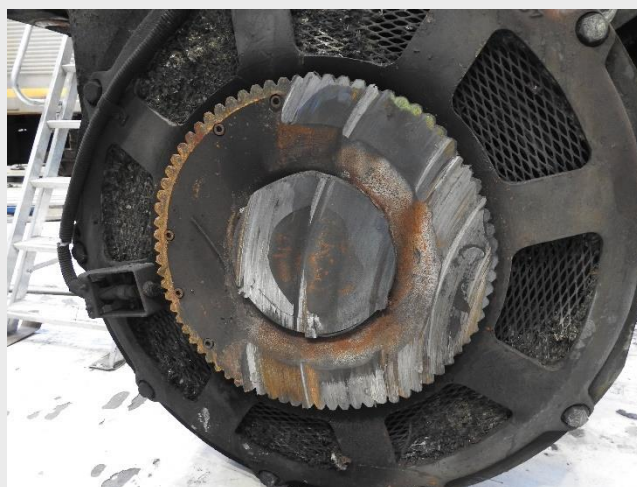
Figur 12: Tannhjul for hastighetsgiver. Foto: SHK

På grunn av at rotoren ble presset utover oppstod det kontakt mellom tannhjulet for hastighetsgiveren (figur 12) som er montert på utsiden av motoren og innersiden av hjulet. Ved transport inn i verkstedet var hjulene låst av kontakten med tannhjulet.

Blå farge i slitasjen er tegn på at det har vært utviklet varme på grunn av friksjon mellom tannhjul og hjul.

Slitasjen ytterst på tannhjul viser at det har rotert i starten. Slitasjemerkene på midten av tannhjulet viser at det så har stanset og stått stille, samtidig som hjulet på lokomotivet har rotert.

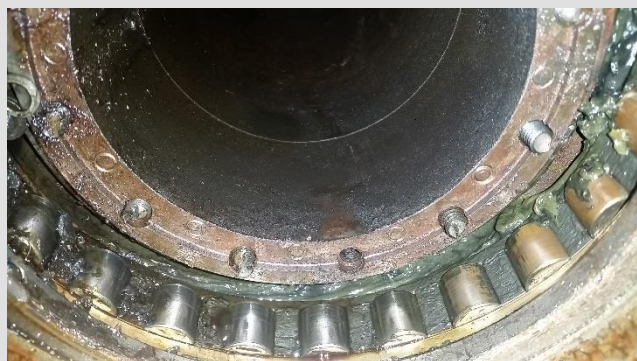
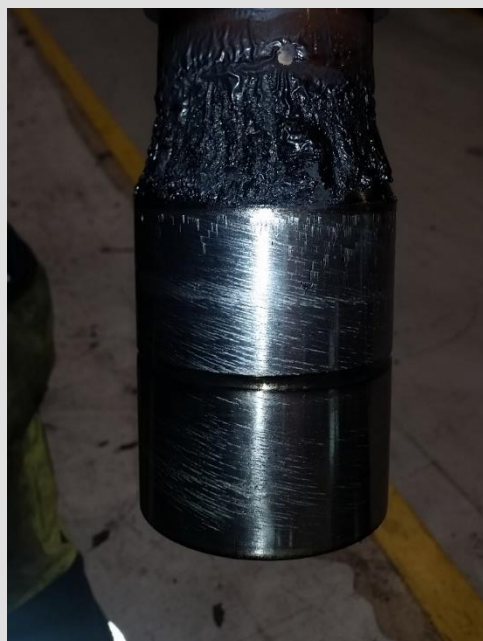
Lagerflater i motor og på aksling viste ingen store merker eller sår som kan tyde på lagerhavari.

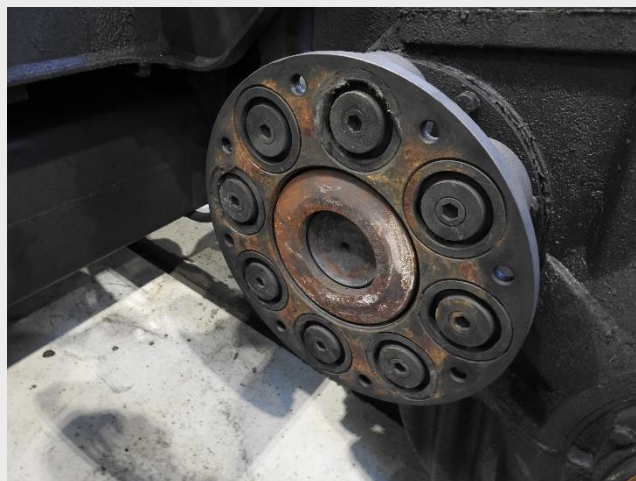
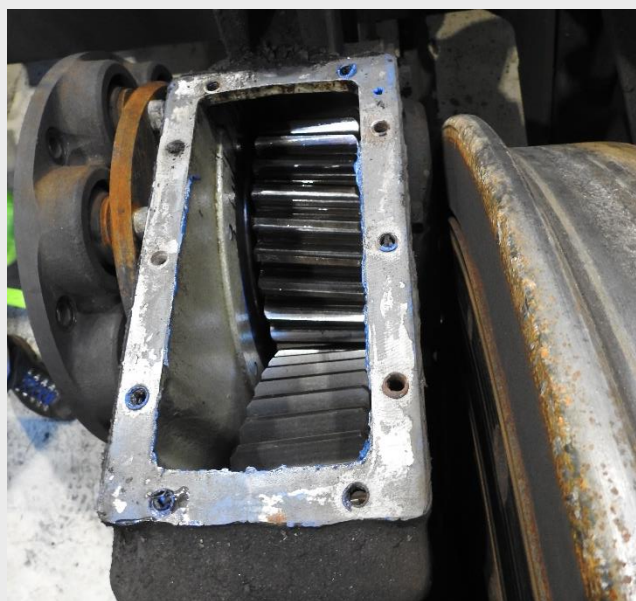
I drevkassen på boggien er det flere drev som overfører kraften fra motoren til hjulakslingene. Akslingen som forbinder elmotoren med drevene hadde røket i presspassningen.

Kobling mellom motor og drevkasse er fast slik at elmotorens rotor roterer konstant uavhengig av om den er koblet inn eller ikke. Det ble ikke funnet tegn til varmgang eller andre skader i drevkassen. Figur 15 viser koblingen mellom motor og drevkasse, og figur 16 viser åpen drevkasse.

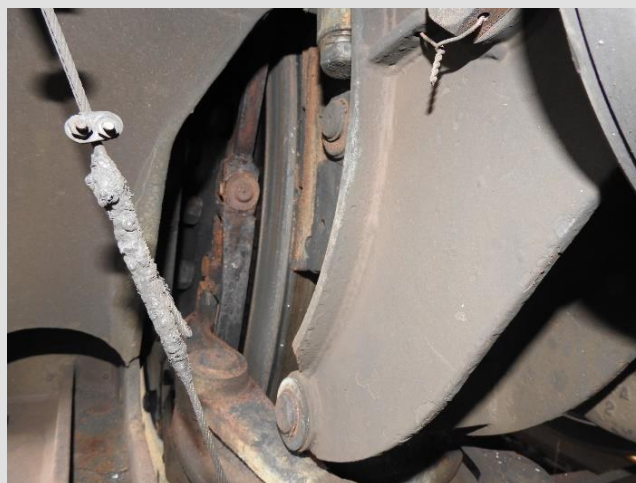
Figur 17: Skadet parkbrems. Foto: SHK

Parkbremsen (figur 17) var skadet etter brannen og transporten tilbake til Alnabru. Det ble ikke funnet skader på bremseslange eller andre feil med bremsesystemet.

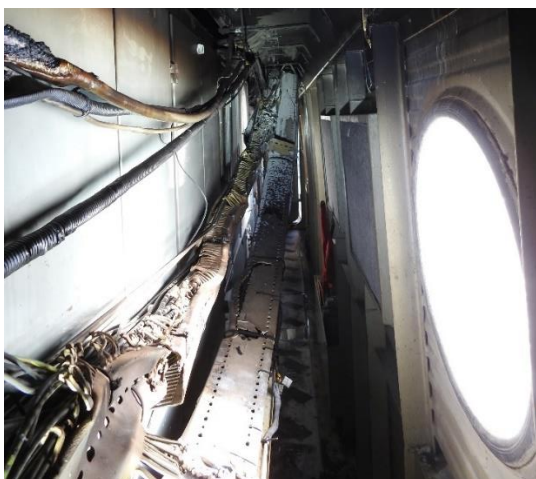
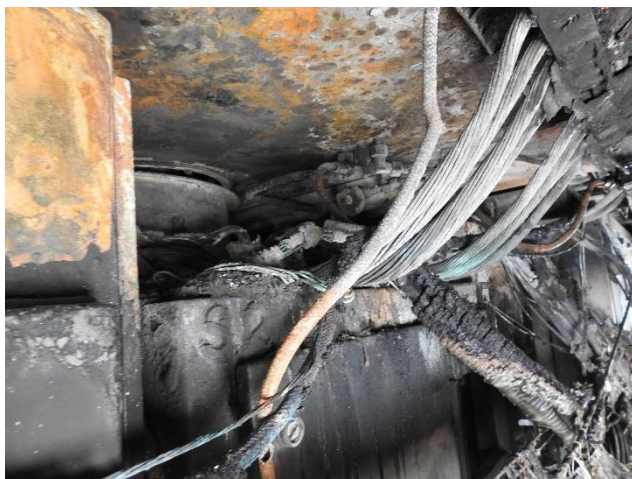
Ved første befaring etter brannen ble det observert skader etter brann innvendig i maskinrom i taket ved ventilatorsjaktene. Det ble også funnet brente kabler som hadde ramlet ned, vist i figur 18 og figur 19. Det ble også observert påvirkning av høy temperatur på boggiramme, hjul og på undersiden av gulvet. Figur 20 viser en skisse over lokomotivet der det mest brannskadde området er markert i rødt. Den havarete motoren, posisjon 7, er også markert med rødt.

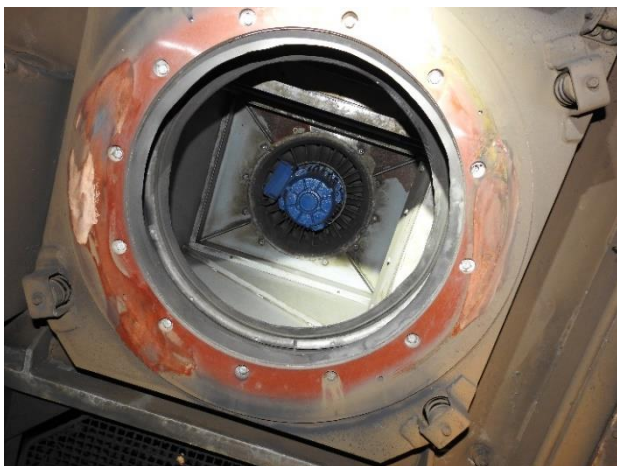
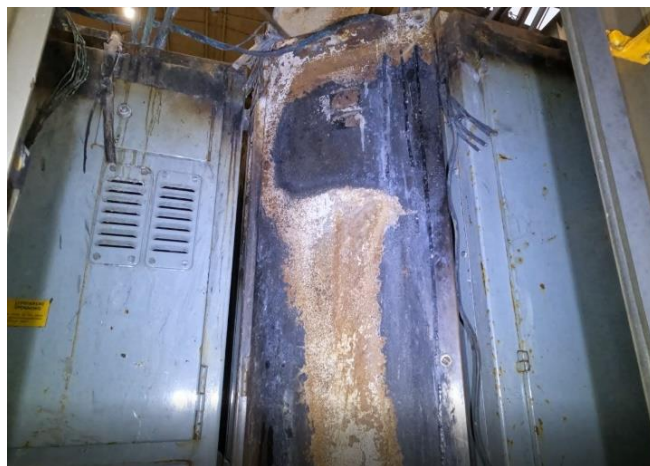
Det ble ikke funnet tegn eller spor etter brann på innsiden av ventilasjonssjakt (figur 21). Figur 22 viser utsiden av skap i maskinrom. Skap S8 er skapet i midten som er det eneste der det har brent på innsiden.

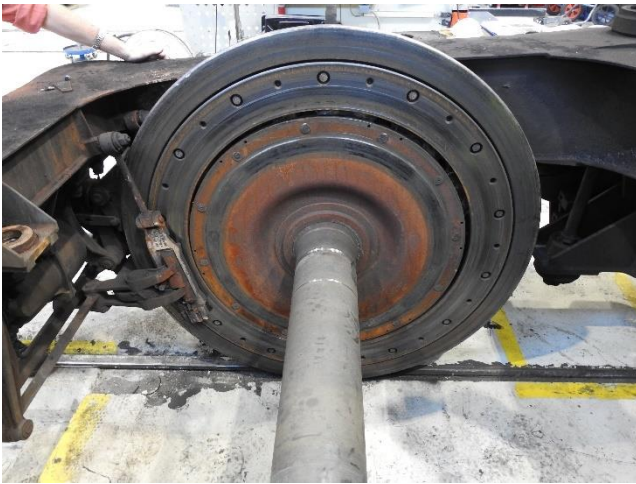
Figur 23: Varmepåvirket hjul og boggiramme.  
Foto: SHK

På boggi og hjul ble det observert misfarging på grunn av høy varme på boggiramme og på baksiden av hjulet nærmest motor 2 i lokomotivet (figur 23). Hjulet er et SAB-hjul som har 24 gummelementer mellom hjulring og hjulskive. Disse gummelementene hadde smeltet og hjulet hadde havarert på grunn av dette (figur 24). I følge CargoNet har det hendt tidligere at SAB-hjul har havarert, men skadene og mindre slitasje mellom hjulring og hjulskive tyder på at gummelementet har smeltet. Det var også begynnende smelting på primærfjæringen på samme side.

Etter at lokomotivet ble hensatt på Grorud verksted ble det avdekket skader på bremseutstyr og hjul i tillegg til motor 2. Hjulet er av type SAB-hjul som har 24 gummielementer mellom hjulring og navskive. Havarikommisjonen mener hjulet ble skadet på grunn av at gummielementene hadde smeltet, dette vises blant annet av skadene på hjulet. CargoNet har tidligere erfart at hjulene har havarert, men de har da hatt vesentlig større skader enn det som var på det skadede hjulet. Det var kun hjulet i området ved den havarerte motoren som var skadet. Dersom toget hadde kjørt lenger med disse skadene kunne det ført til en avsporing.

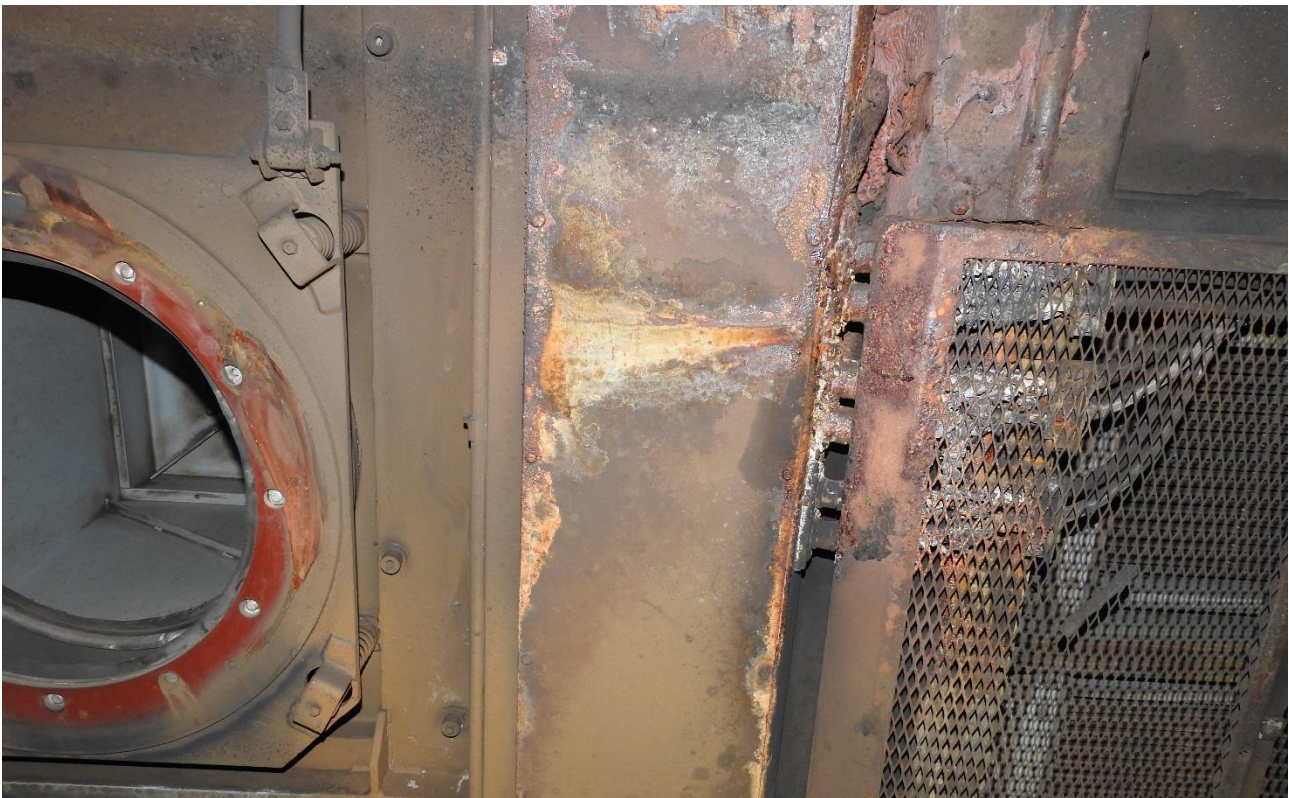
Figur 25: Utvendig gulv i lokomotivkasse. Foto: SHK

Under befaringene ble det observert varmpåvirkning og brannskade på undersiden av lokomotivkassen, som vist i figur 25. I det varmpåvirkete området er det en rist i gulvet under skap S8 som blant annet inneholder kabler og komponenter.

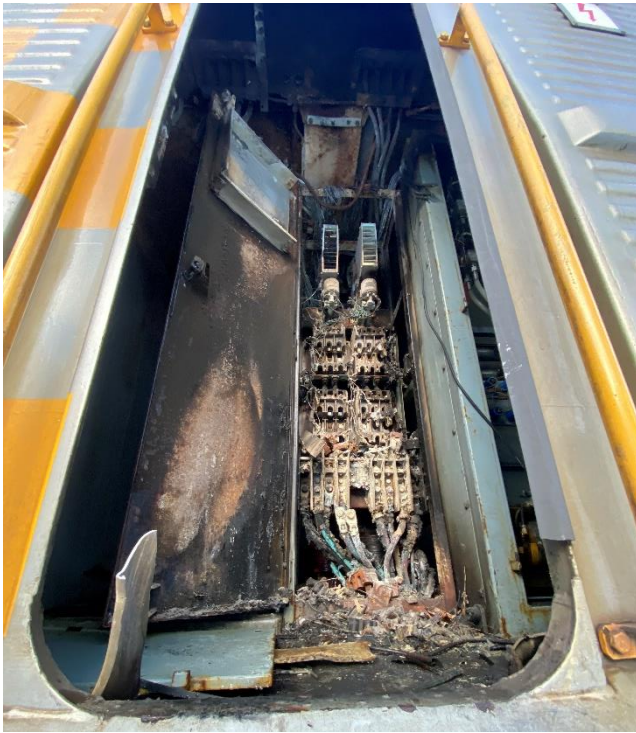
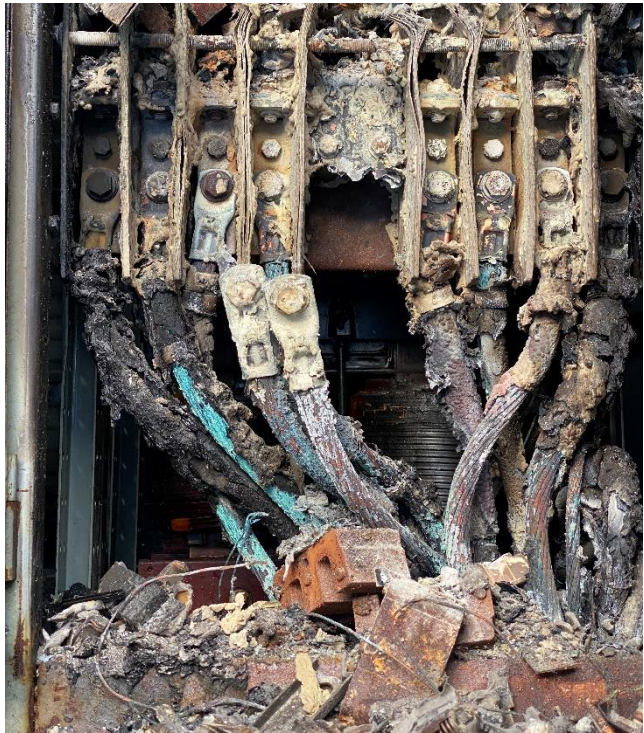
I maskinrommet ble det observert spor av høy varme på utsiden og innsiden av S8 skapet (figur 26 og figur 27). Det har ikke blitt observert skade innvendig i andre skap i maskinrommet. Innvendig i S8 er blant annet telefilter montert, men disse var utkoblet. Det ble funnet avbrente koblinger i skapet, disse koblingene er knyttet til togvarmeforbindelse som benyttes for strømforsyning til personvogner. Disse var ikke spenningsatte ved fremføring av lokomotivet i disse togene.
