# RAPPORT BANE 2022/08

*Feil i sikringsanlegget på Jar  
T-banestasjon, Kolsåsbanen  
27. november 2021*

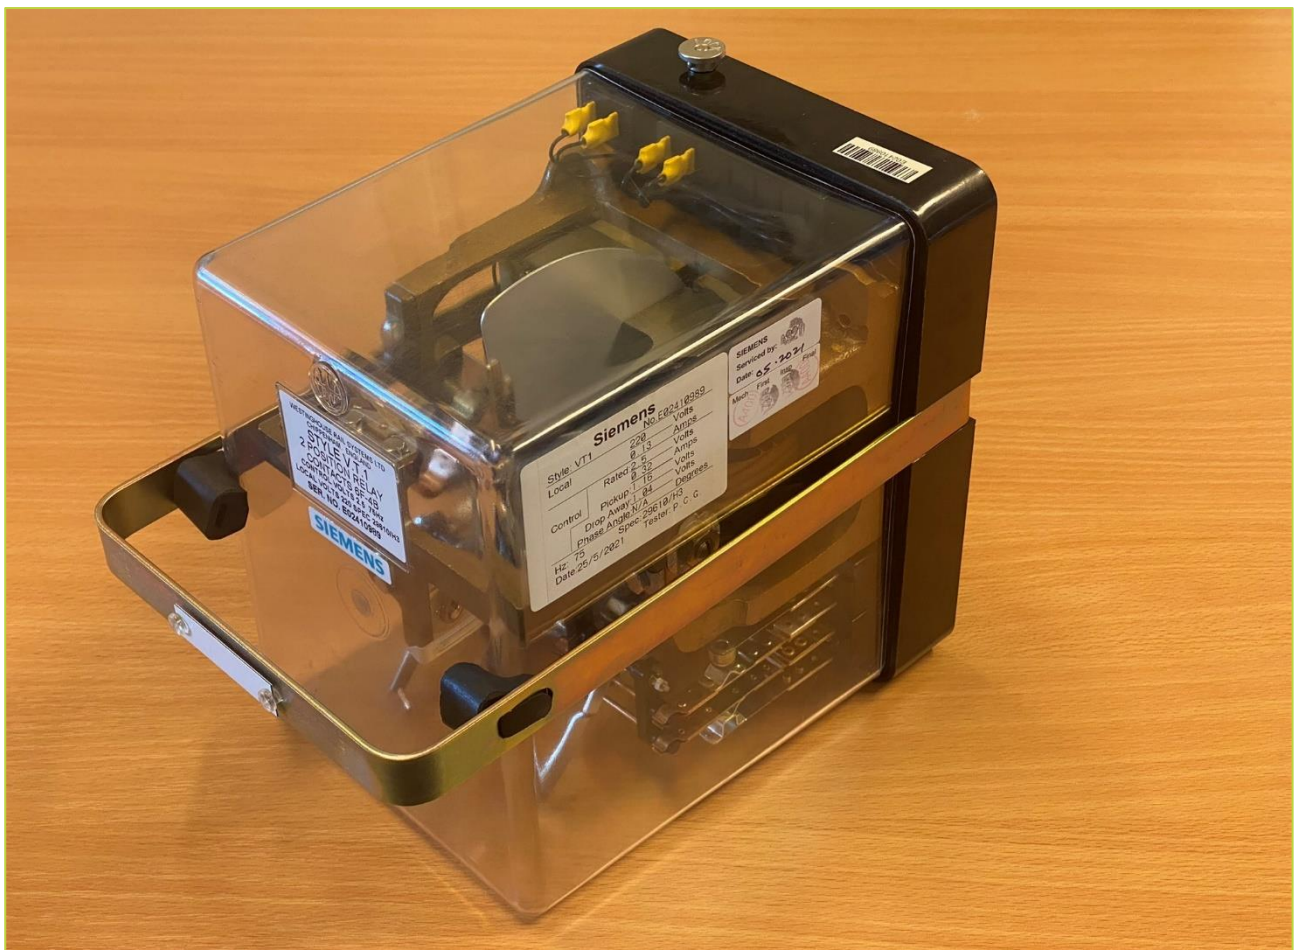
Reléet involvert i hendelsen på Jar var av typen Westinghouse Rail Systems Ltd. Style V.T.1-6F-4B med serienummer E02410989 produsert av Siemens Mobility LTD (figur 2).

Figur 2: Relé av type V.T.1-6F-4B. Foto: SHK

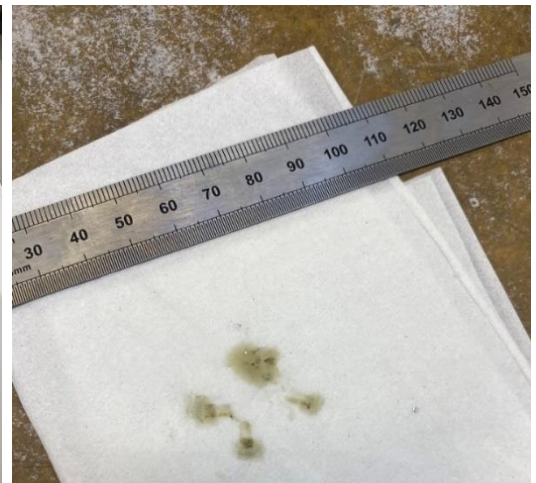
1. Ved kontroll av reléet mot spesifikasjonene i sluttkontrollen ble vippeakselen, «vane» funnet sideveis forskjøvet med 1/1000 tomme sett mot spesifikasjonen for sluttkontroll.
2. Etter demontering ble det funnet partikler i lagrene for vippeakselen, «vane» (figur 6, figur 8).

Figur 6: Avtørket materiale fra akseltapper på vippeaksel «vane».  
Foto: SHK

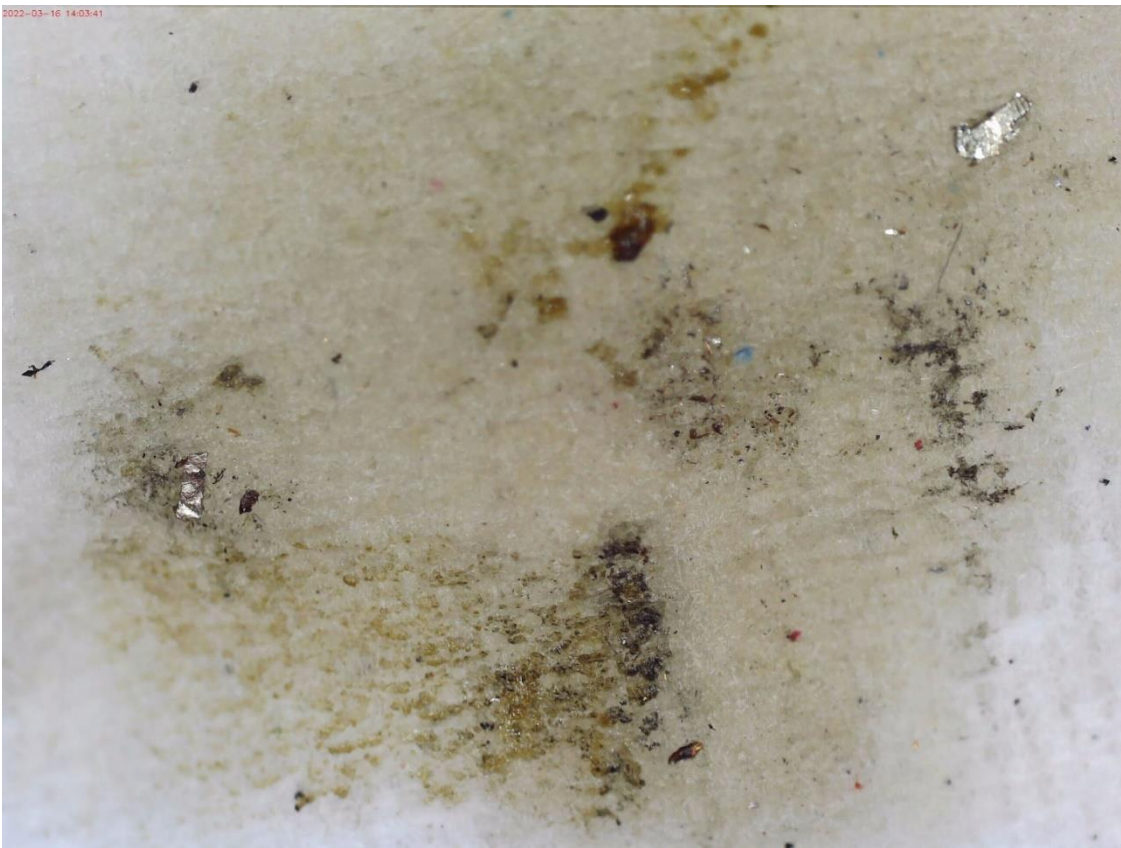
Materialet som ble tørket av fra akseltappene og lagrene ble undersøkt i et mikroskop Siemens Mobility hadde tilgjengelig, og siden fraktet med tilbake til SHK for videre undersøkelser.

Figur 8: Fragmenter funnet på akseltapper fotografert med mikroskop. Foto: Siemens Mobility Ltd.

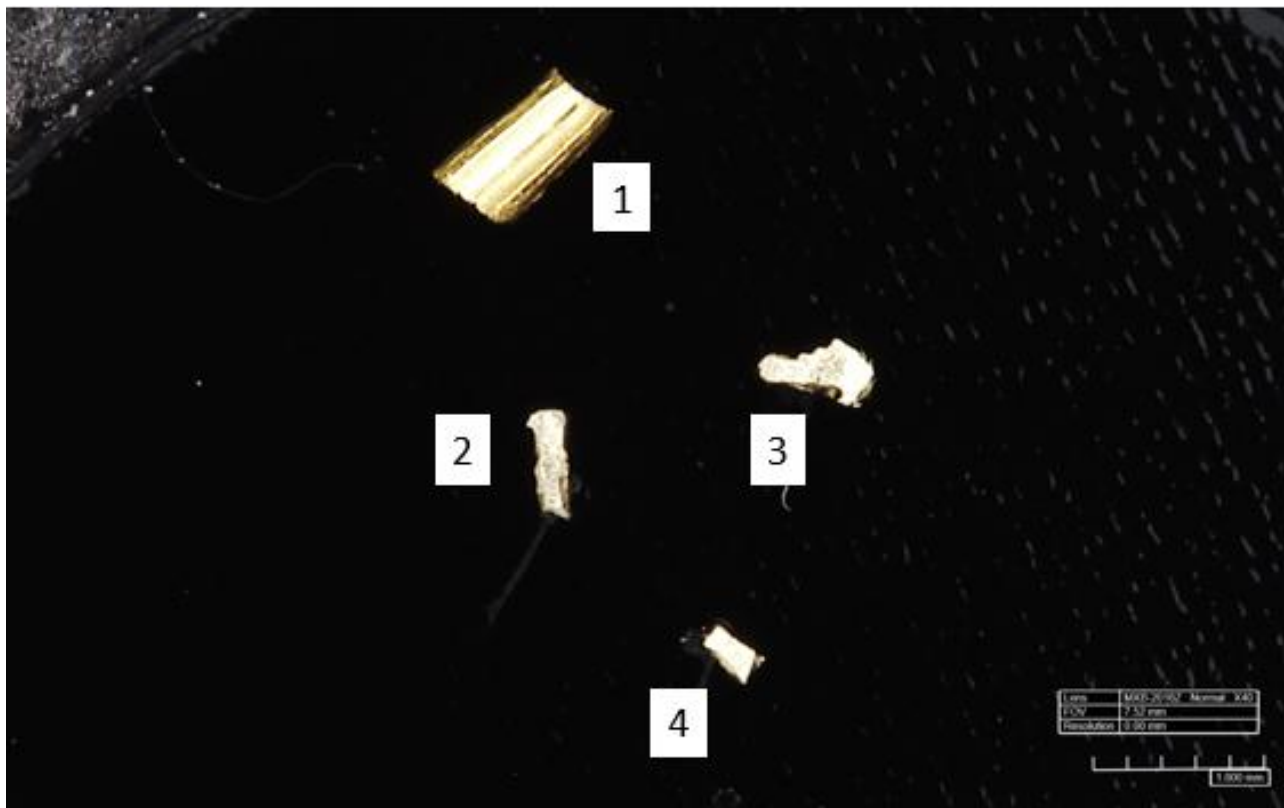
Figur 9: Oversiktspåse av fragmentene funnet på akseltappen. Størrelser er angitt i tabell 4. Foto: Forsvarets laboratorietjeneste

Biter funnet i lager, ref. figur 9	Bredde	Lengde
1	0,0193	0,0358
2	0,0114	0,0256
3	0,0083	0,0240
4	0,0055	0,0126

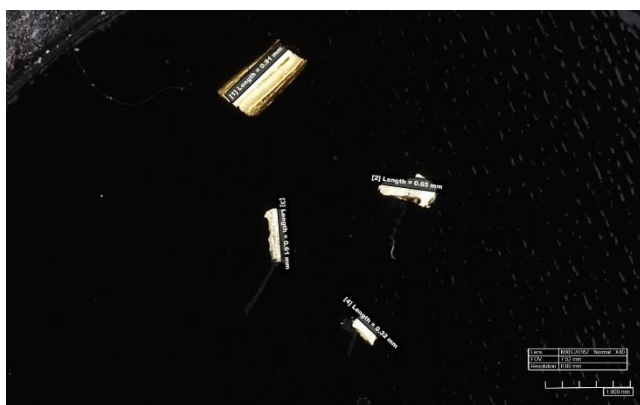
Figur 10: Fragmenter merket med lengde. Foto: Forsvarets laboratorietjeneste

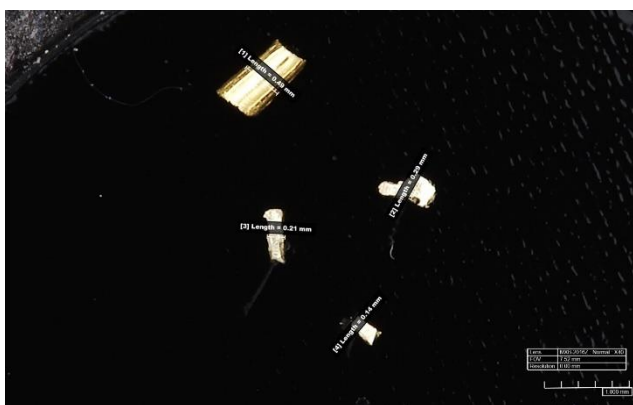
Figur 11: Fragmenter merket med bredde. Foto: Forsvarets laboratorietjeneste

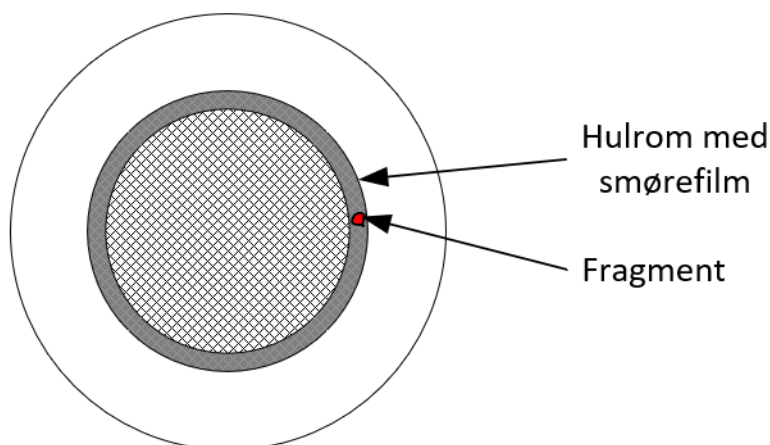
Sammenholdt med målingene av fragmentene vist i kap. 1.10.3, viser den røde markeringen i tabell 4 de alternativene hvor fragmentets maksimale størrelse overskrider det tilgjengelige klaringsrommet mellom lager og akseltapp (illustrert i figur 12).

Flere fragmenter kan også ha blitt liggende sammen og dermed bidratt til større total størrelse enn hvert individuelle fragment.

Figur 12: Lager, akseltapp, hulrom og fragment. Skisse: SHK

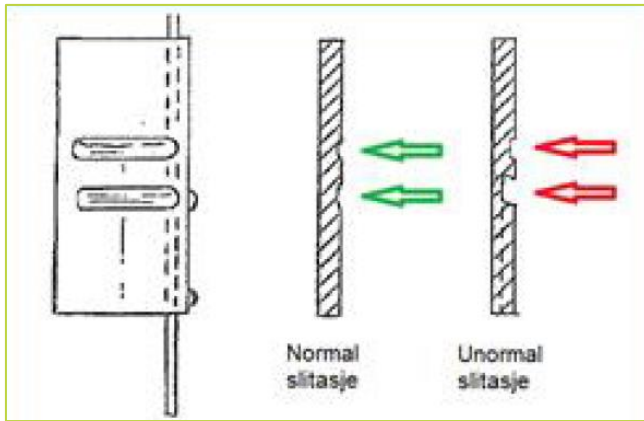
Figur 15: Beskrivelse av feil hvor V.T. 1-reléets stopplate/anleggsplate er unormalt slitt. Kilde: Sporveien T-banen Standardjobb 20 versjon 10.20.
