Framlagd mars 2023

RAPPORT BANE 2023/01

*Brann i snøoverbygg ved Vegårshei på
Sørlandsbanen 26. september 2021*

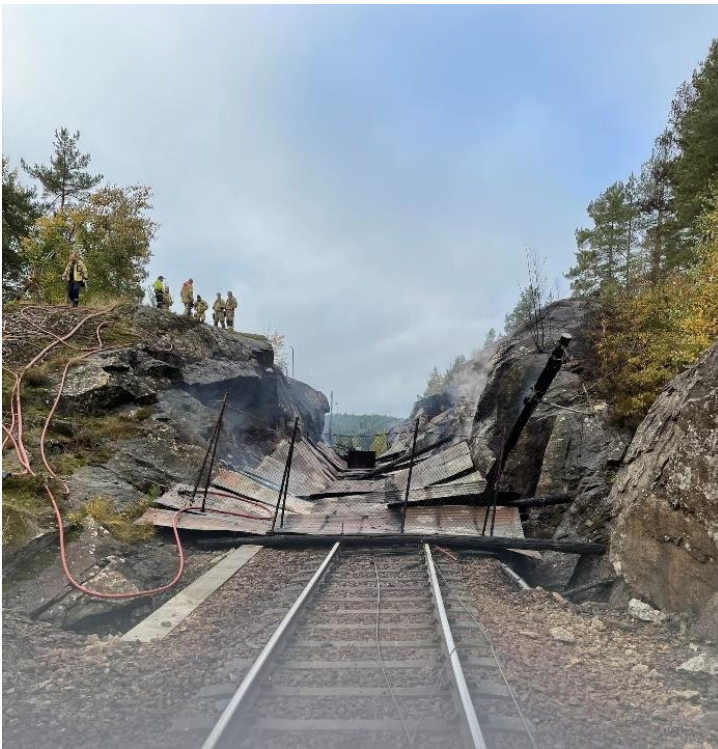
Figur 3: Det nedbrende snøoverbygget, austre enden.
Foto: Bane NOR SF

Snøoverbygget på ca. 50 m i tre brann ned til grunnen. Ingen vegetasjon tok fyr. Det var skadar på skinnegangen og kontaktleidningen (KL) i same området.

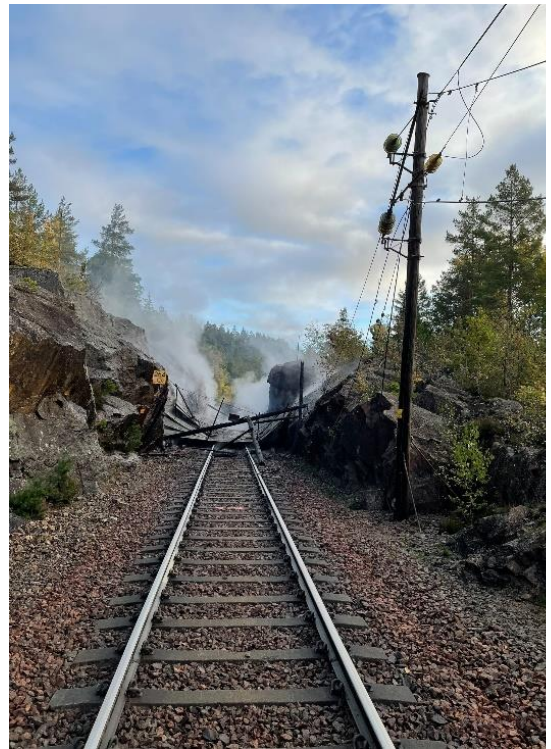
Figur 4: Det nedbrende snøoverbygget, vestre enden.
Foto: Bane NOR SF

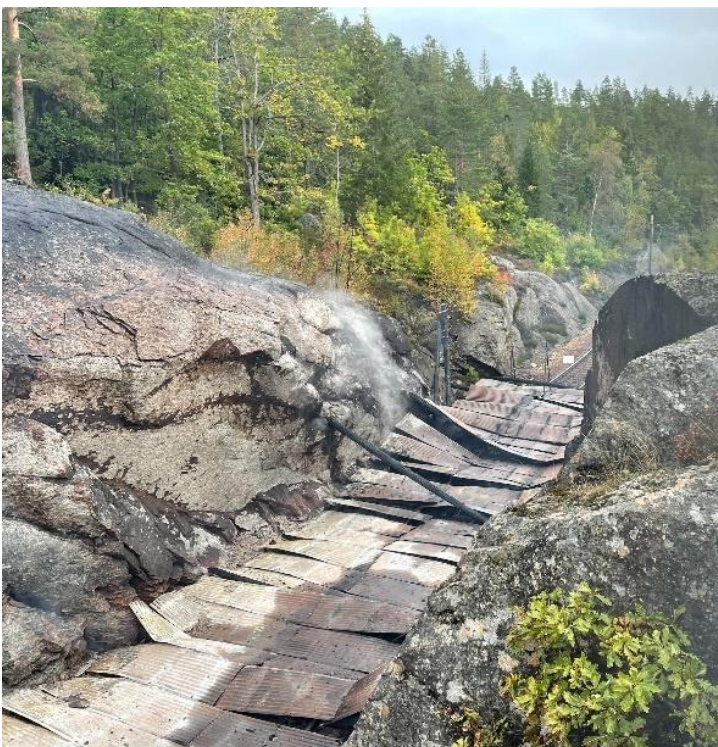
Figur 5: Takplatene frå snøoverbygget. Foto: Bane NOR SF

Undersøkinga av endane på kontaktleidningen viste ikkje spor etter avbrenning, kortslutning eller lysboge. Dei takplatene som var synlege, såg ut til å vere varmeskadde, men der var ingen hol eller teikn på kortslutning. Det hadde danna seg sot i området rundt kontaktleidningen, og det var spor av reintbrenning i ytterkantane av takplatene.

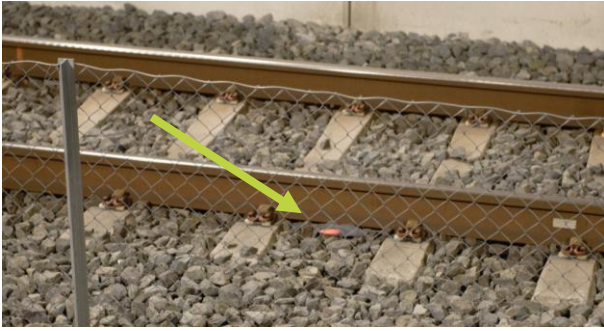
Havarikommisjonen deltok som observatørar på skinneslipetog under arbeid ved Ski stasjon 15.–16. oktober 2021. SHK observerte at toget spreidde gneistar langs skinnegangen det slipte, og at klumpar av varmt metall (slagg) fall av og vart liggjande og gløde i fleire minutt etter at toget hadde passert.

Figur 11: Skinneslipetoget legg att glødande slagg. Foto: SHK

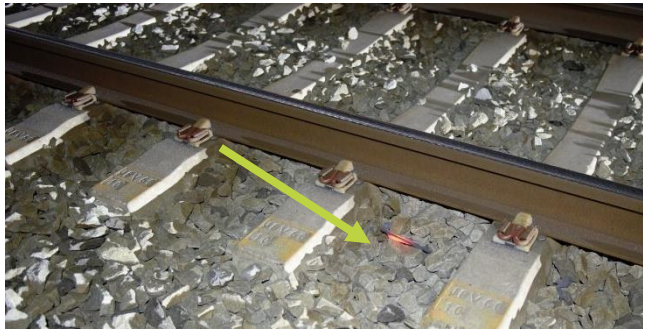
Figur 12: Glødande slagg. Foto: SHK

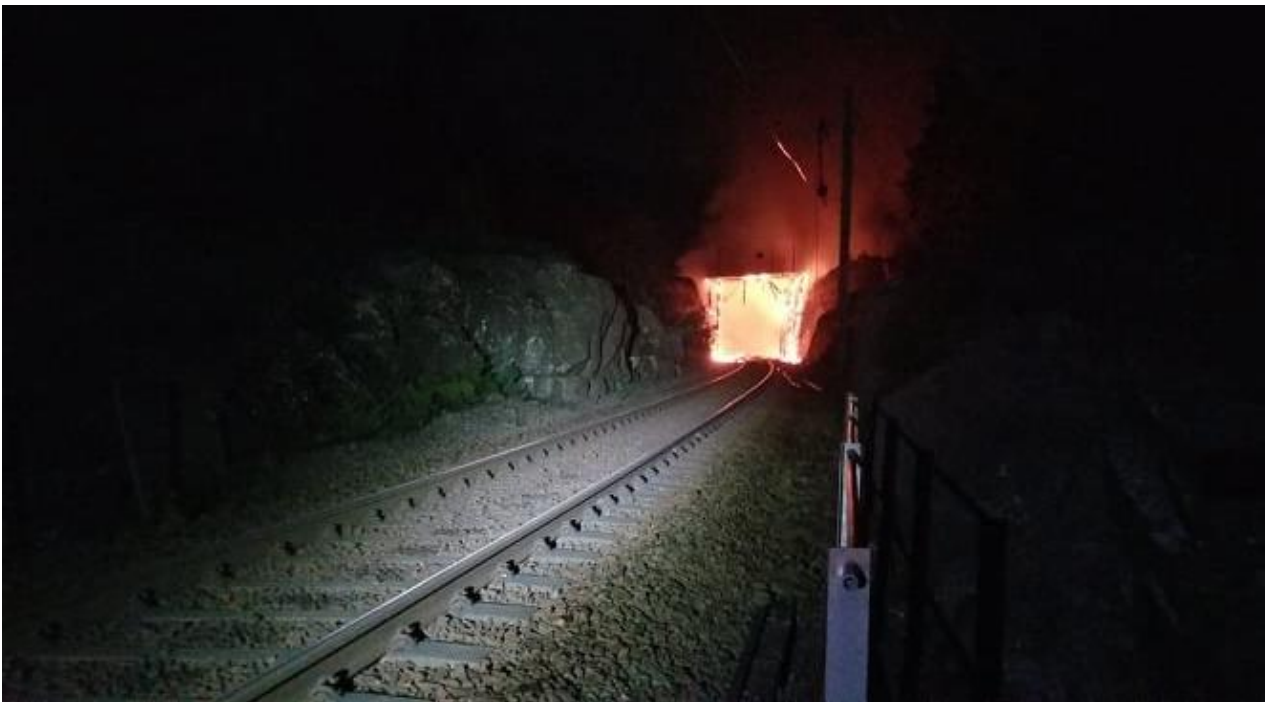
Det blei funne spor av reintbrenning og nokre restmateriale på venstre side i den austre opninga til snøoverbygget, omtrent ved km 263,9. Sidan treoverbygget med bølglekketak hadde brunne heilt ned til grunnen, var spor etter arnestaden borte. Det kan ha påverka kvaliteten på brannundersøkinga at oppryddingsarbeidet var godt i gang då Havarikommisjonen kom til staden.

Figur 13: Det overtende snøoverbygget. Foto: Østre Agder Brannvesen

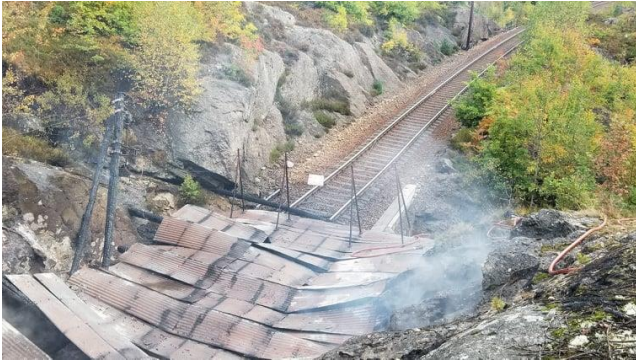
Figur 14: Takplater sett ovanfra. Foto: Østre Agder Brannvesen

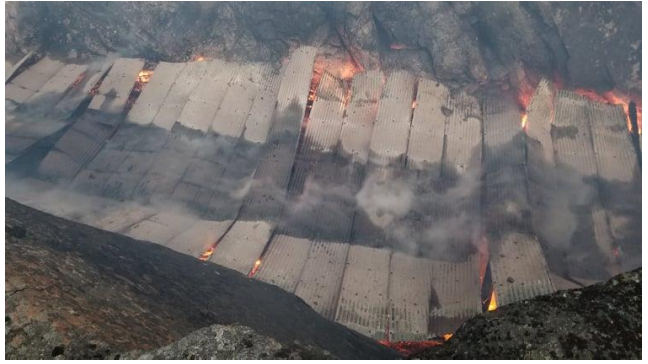
Figur 15: Sotdanning på takplatene. Foto: Østre Agder Brannvesen

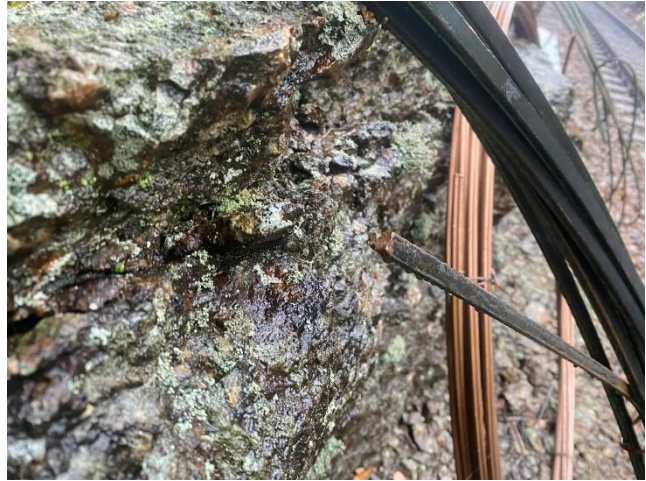
Figur 18: Enden på kontaktledningen. Foto: SHK
