Avgitt mai 2023

RAPPORT BANE 2023/03

Brann i signalanlegget på Sandefjord stasjon 27. juli 2021

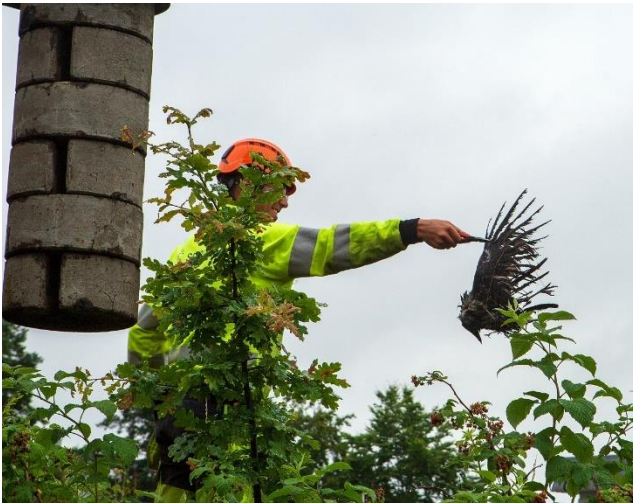
Etter hendelsen fant driftsorganisasjonen til Bane NOR SF, Spordrift AS, en fugl som sannsynligvis hadde forårsaket kortslutningen mellom forbigangsledningen og jord.

Figur 2: Brannskadet fugl funnet av mannskaper fra Spordrift AS. Foto: Hans Morten Tamnes

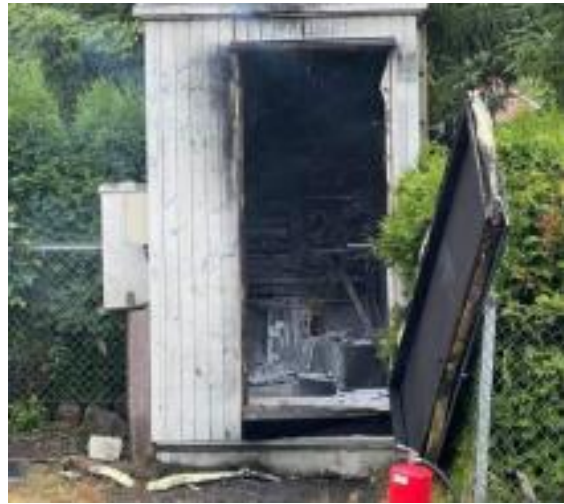
Figur 3: Kiosk på Kjellberg. Foto: Bane NOR SF

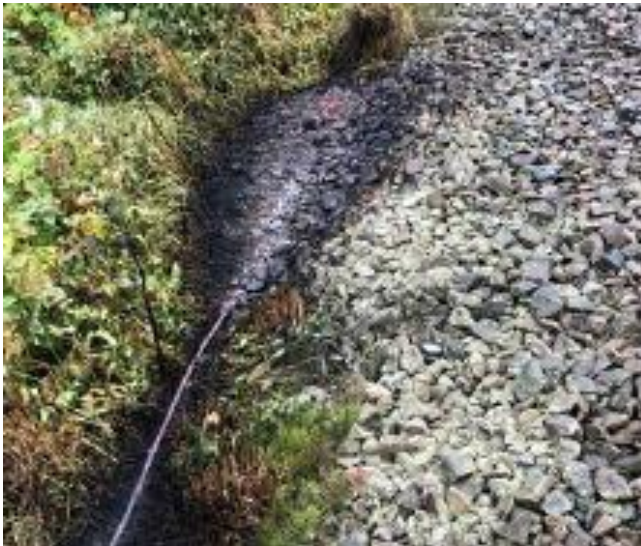
Figur 4: Kabel på Sandefjord stasjon. Foto: Bane NOR SF

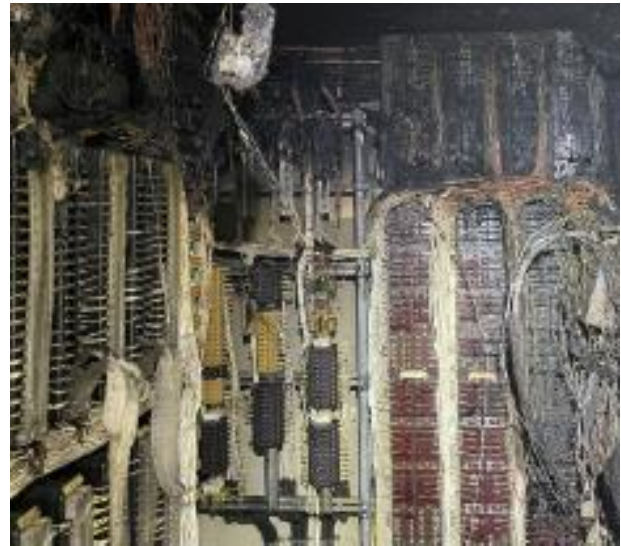
Figur 5: Relérom på Sandefjord stasjon. Foto: Bane NOR SF

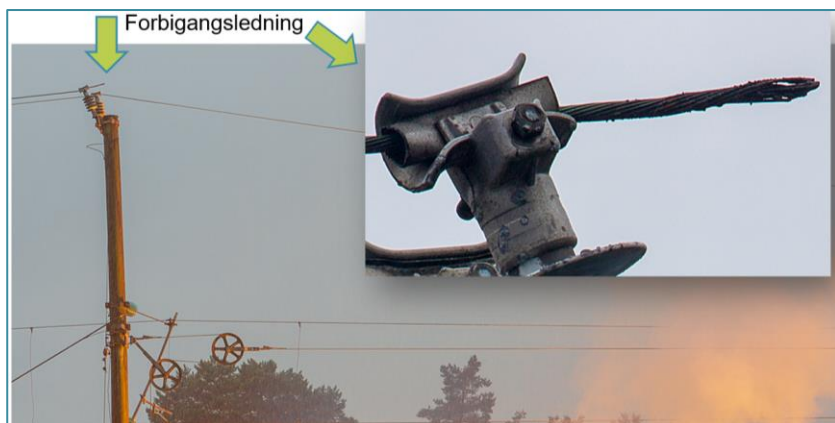
Figur 8: Brudd i forbigangsledningen til Sandefjord stasjon 27. juli 2021. Foto: Hans Morten Tamnes

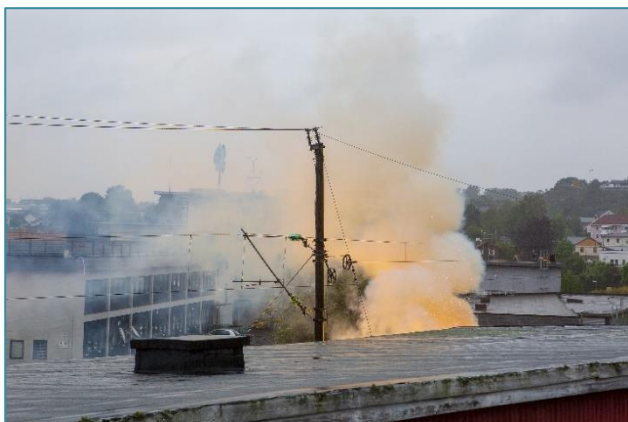
Figur 9: Synlig brann utendørs mens kortslutningen er aktiv. Foto: Hans Morten Tamnes

Som følge av at spenning ble tilført i over ni minutter etter at kortslutningen oppsto, ga dette stor energi til å starte og videreutvikle branner flere steder over et relativt stort geografisk område:

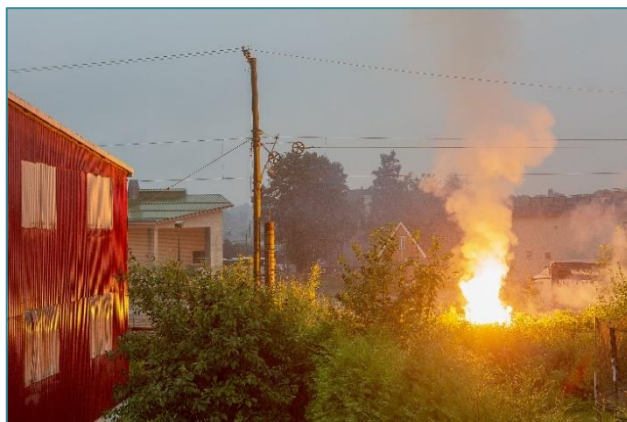
Figur 10: Synlig brann utendørs mens kortslutningen er aktiv. Foto: Hans Morten Tamnes

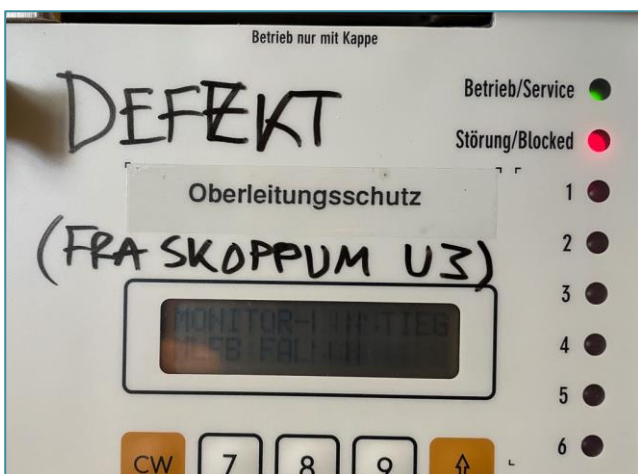
Bane NORs undersøkelser av vernet på Skoppum etter ulykken viste at det hadde en selvovervåkingsfunksjon som var montert feil og ikke fungerte. Bane NOR avdekket også at teksten på feilmeldingen ikke var den samme som på andre stasjoner. Dette hadde ikke blitt oppdaget ved montering av vernet, og heller ikke senere ved senere vedlikehold og testing. Vernet sendte ut feilmelding ved flere anledninger, men ettersom selvovervåkingen var feilmontert kunne feilmeldingen kvitteres ut fra elkraftscentralen og deretter fungert strømleveransen som normalt. Det er ukjent for Bane NOR hvor lenge vernet hadde denne feiltilstanden. For det defekte vernet var vedlikeholdsintervallet satt til 4 år, og det hadde frist for vedlikehold i slutten av september 2021.

Bane NOR konkluderte med at årsaken til at vernet på Skoppum var defekt, trolig skyldtes at komponenten hadde nådd sin levetid. Det aktuelle vernet var omtrent 20 år gammelt, men vernet kan også ha vært enda eldre på grunn av prøvedrift og oppbevaring på lager før installasjon. Forventet levealder på numeriske vern er ifølge Bane NOR 20 år.

Figur 18: Hovedvernet (distansevern) på Skoppum fotografert og merket etter ulykken. Kilde: Bane NOR SF

Bane NOR SF replaced the defective protective devices the day after the accident. The backup devices' limit values were adjusted down during the period August–September 2021. The relay plan was not reviewed until August 2021, and it was updated in March 2022 in connection with new protective devices. Other similar devices in the infrastructure were checked in November 2021. A similar check of zone limit switches was carried out in February 2022. Relay plans have been

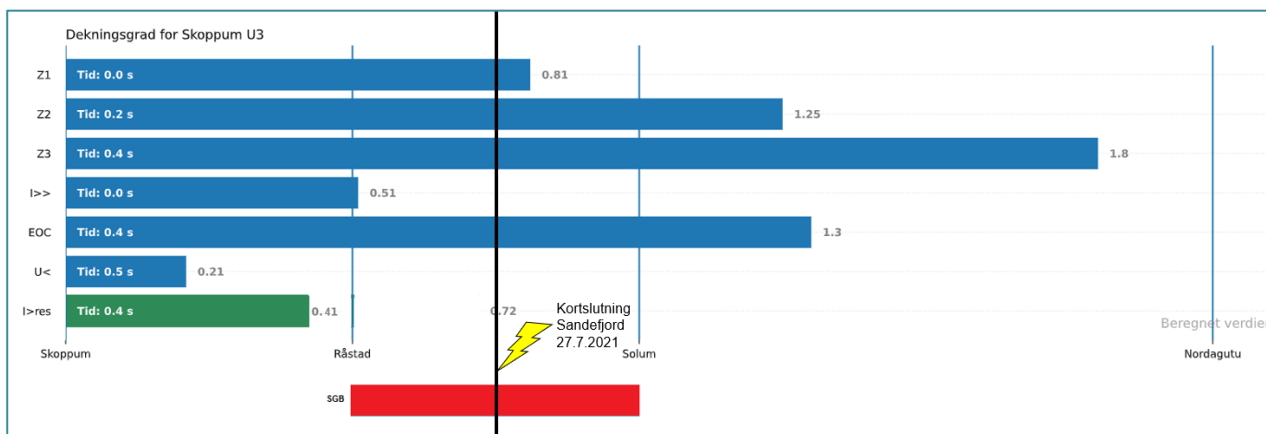
- **Blå:** Hovedvernet skal ha full dekning av strekningen, og har flere vernefunksjoner.
- **Grønn:** Reservevern, men innstillingen medførte at dette ikke dekket frem til Sandefjord.
- **Rød:** Sonegrensebryter (SGB), tillegg til reservevernet for kortslutninger langt fra koblingsanlegget.

Figur 19: Dekningsgraden dersom vern på Skoppum hadde fungert. Kilde: Bane NOR SF

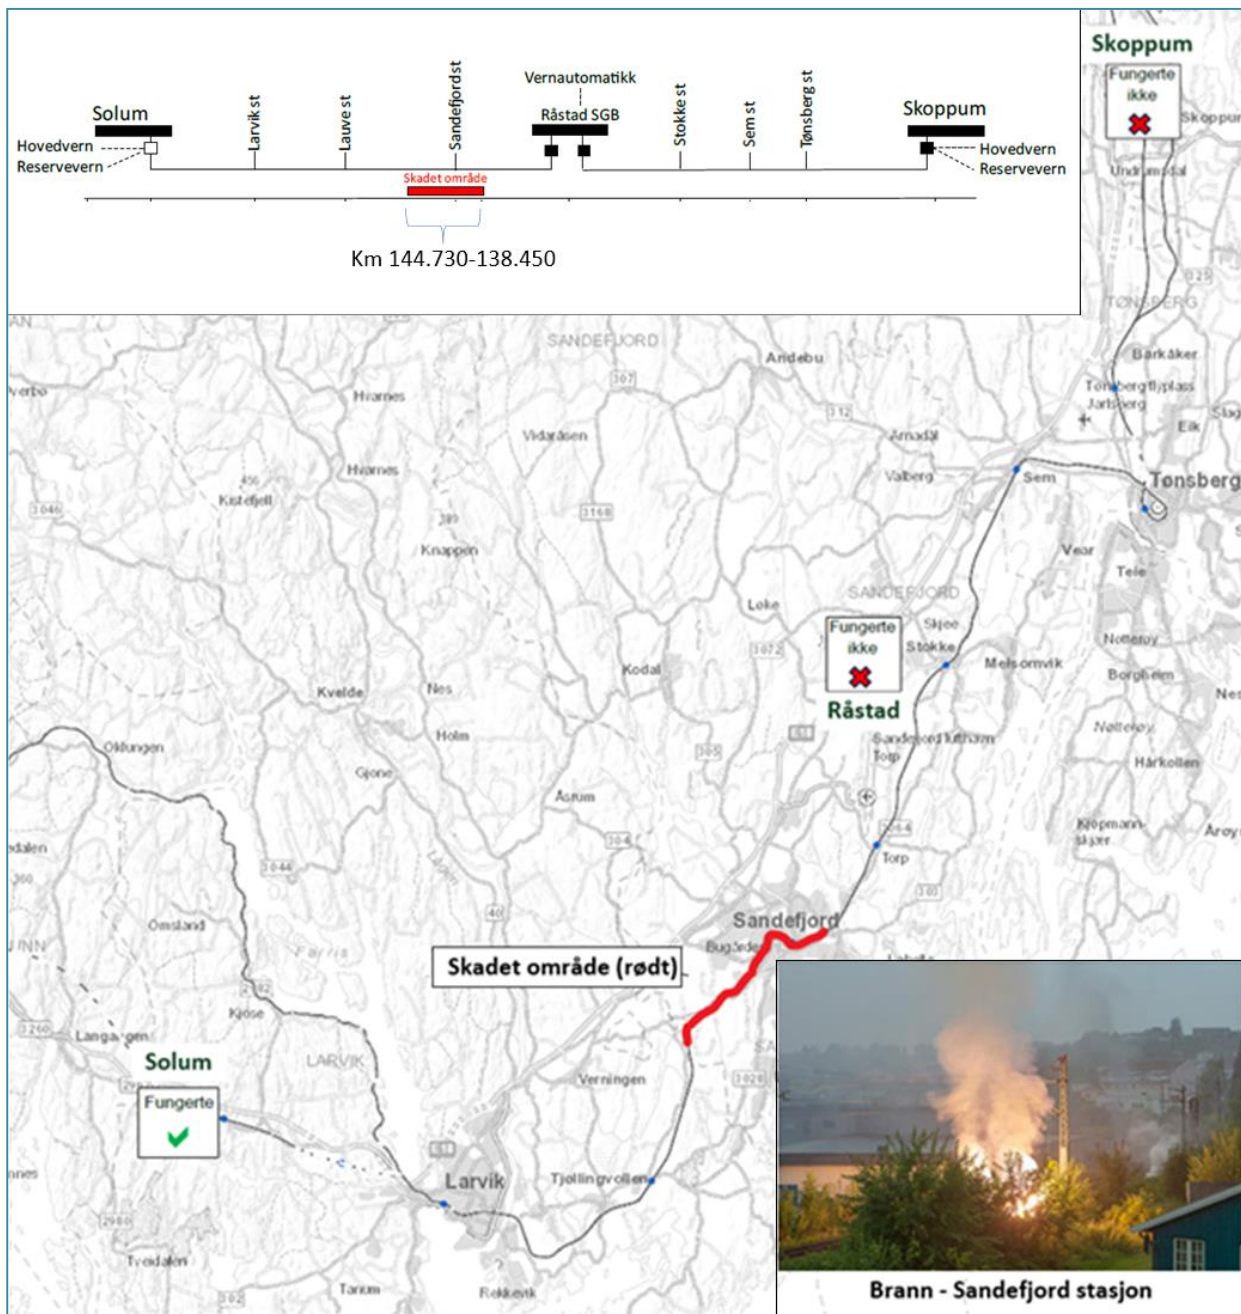
Figur 20: Skjematisk og geografisk oversikt over ulykken og involvert infrastruktur. Det er også markert hvilke vern som fungerte og ikke. Skjematisk oversikt: Bane NOR SF, kart: © Kartverket. Påtegninger: SHK
