Avgitt mars 2024

RAPPORT BANE 2024/02

Avsporing på Narvik stasjon på Ofofbanen 12. mars 2023

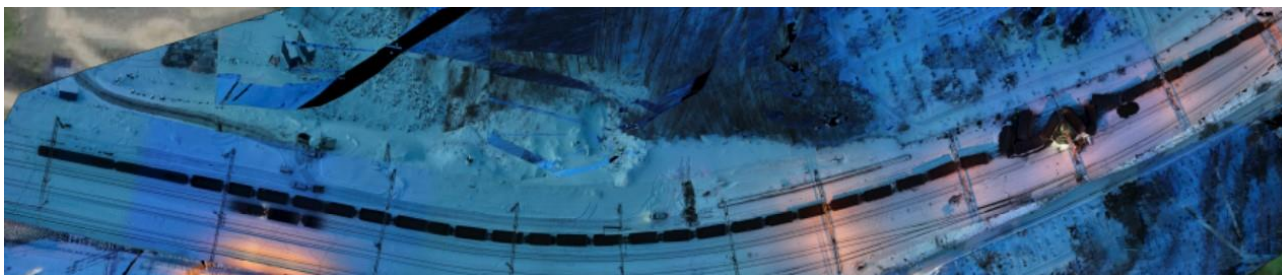
Figur 2: Sammenstilling av dronebilder av avsporet tog 9912. Foto: Tiepoint AS

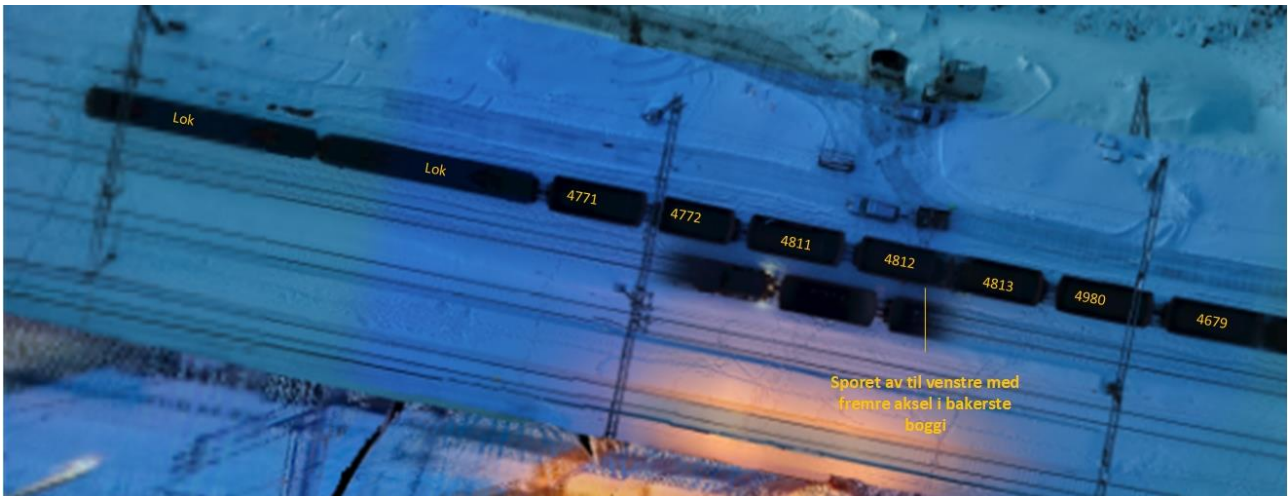
stod på tvers. I området ved de veltede og vognene som hadde sakset sammen var det store skader på blant annet kobbel. Disse skadene anses som følgeskader.

Figur 7: Fremre del av avsporet tog. Foto: Tiepoint AS

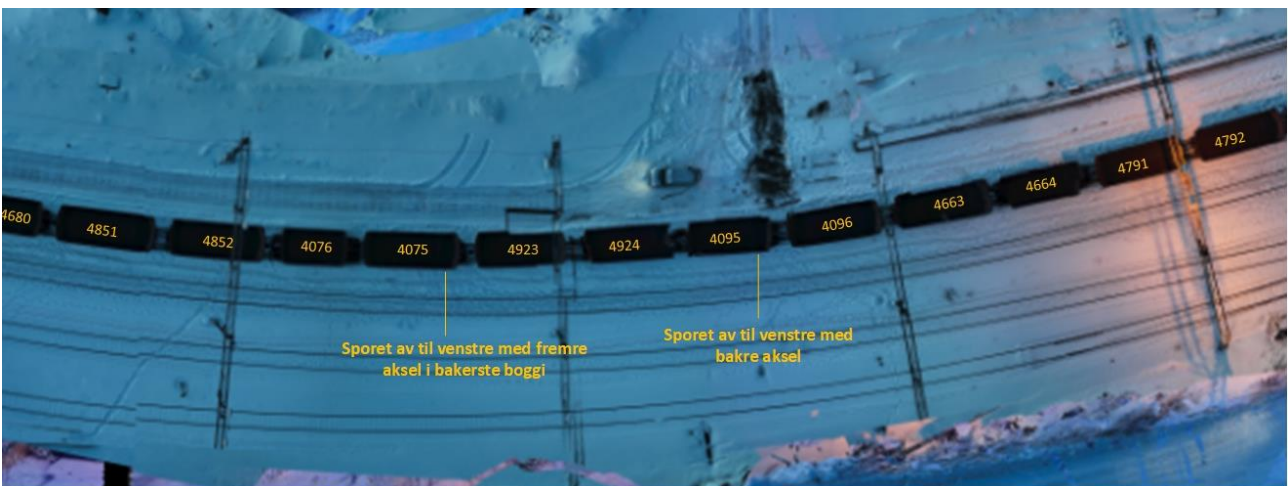
Figur 8: Midterste del av avsporet tog. Foto: Tiepoint AS

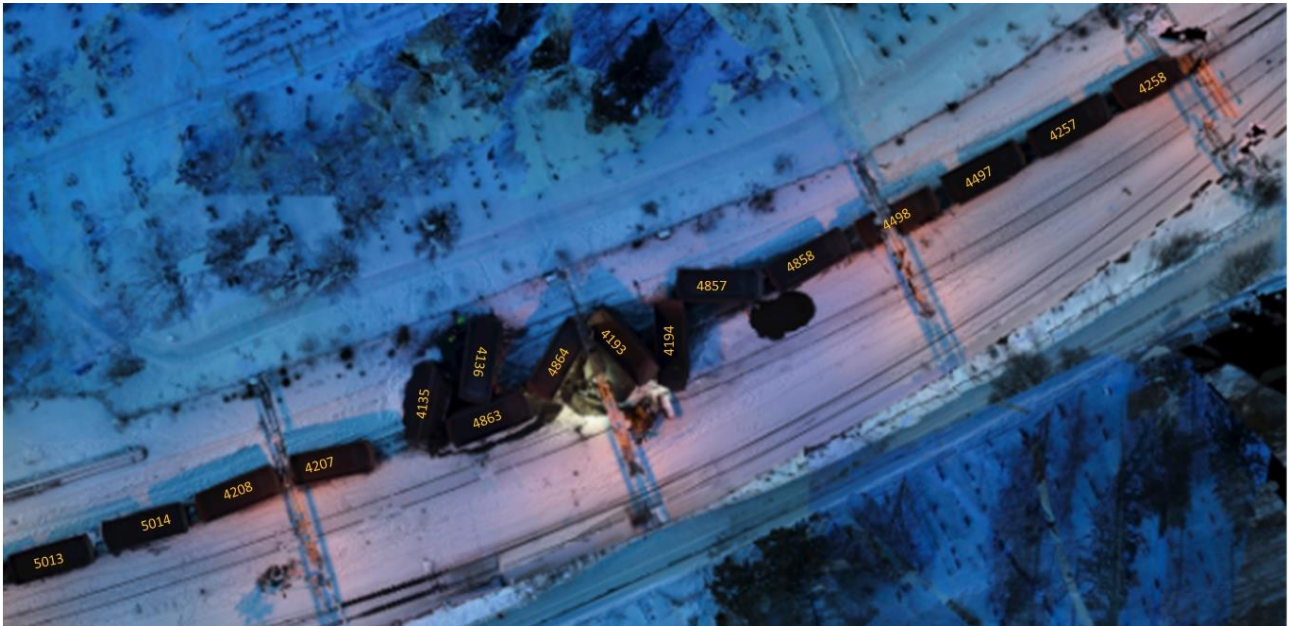
Figur 9: Bakre del av avsporet tog. Foto: Tiepoint AS

Det bemerkes at dronefoto er foretatt etter at vognene fra vogn 37 og bakover ble fjernet for delvis åpning av Narvik stasjon.

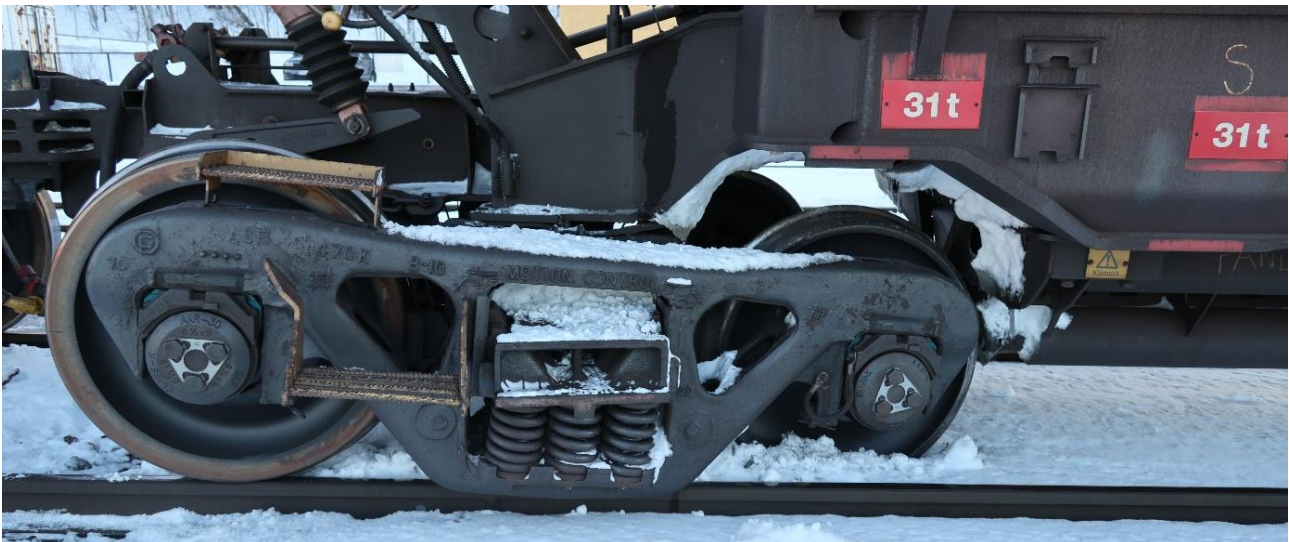
Den første avsporede vognen var vogn 4 (4812). Her hadde den bakerste boggien sporet av mot venstre i fartsretningen. Den avsporede boggien er vist i figur 10

Figur 10: Avsporet aksling vogn 4. Foto: SHK

Det ble målt ca. 60 mm forskjell i diameter mellom hjulene i boggi 2 på vogn 4. Det avsporede hjulparet var mest slitt. Alle hjulene var innenfor kriteriene til LKAB.

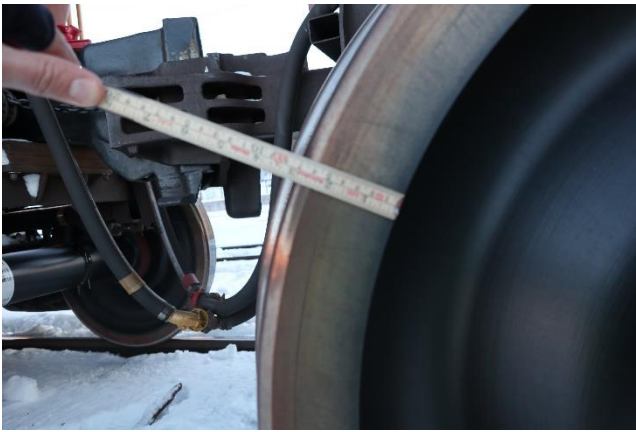
Figur 11: Slitasje på hjul på andre aksling på bakre boggi på vogn 4. Foto: SHK

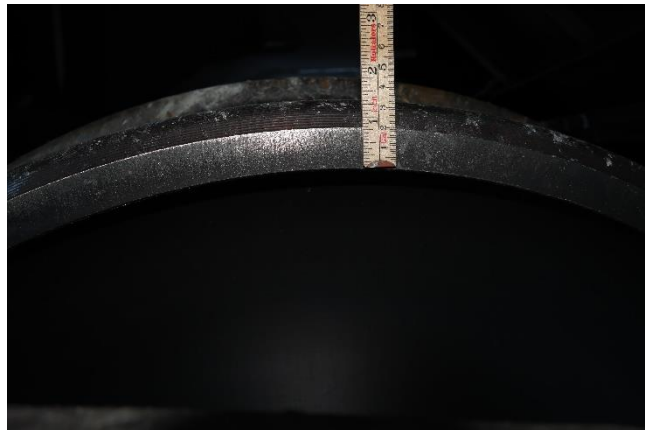
Figur 12: Slitasje på hjul på første aksling på bakre boggi på vogn 4. Foto: SHK

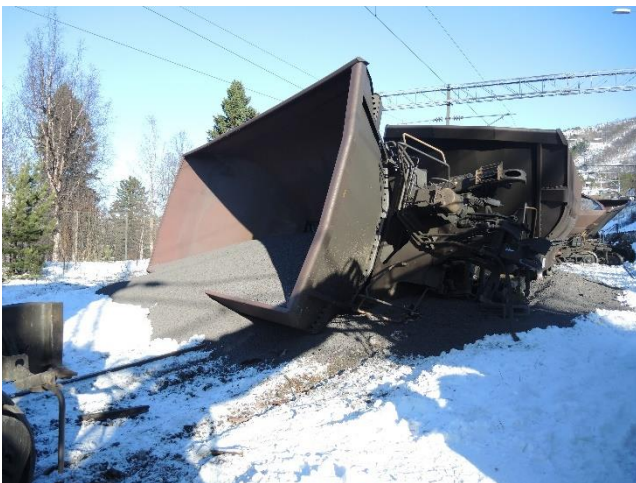
Figur 13: Veltet malmvogn. Foto: SHK

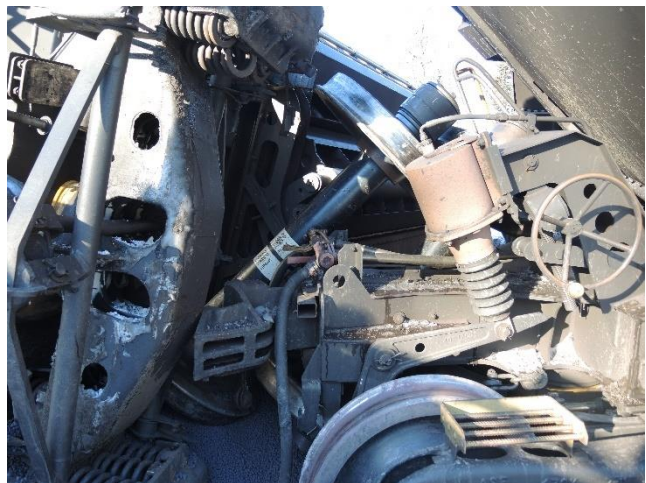
Figur 14: Løsnet aksel. Foto: SHK

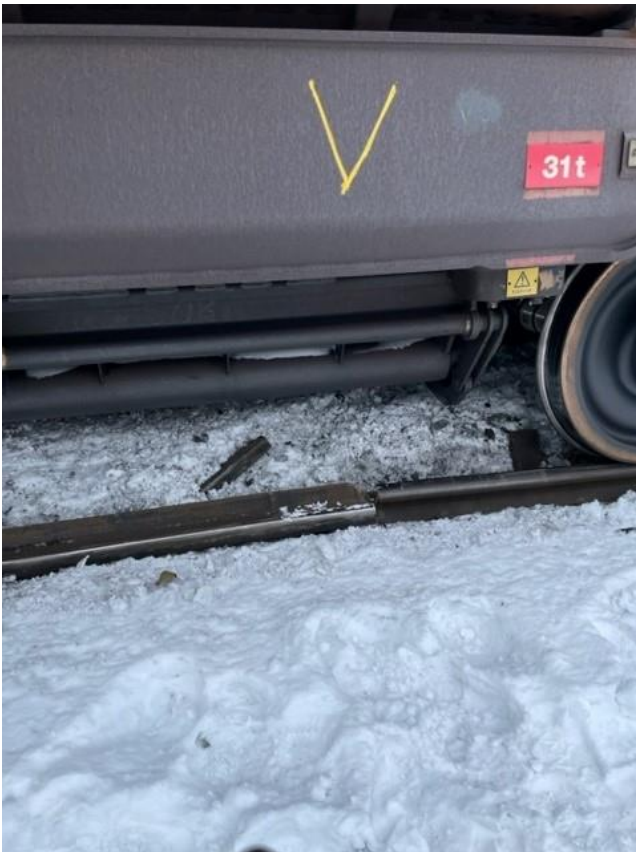
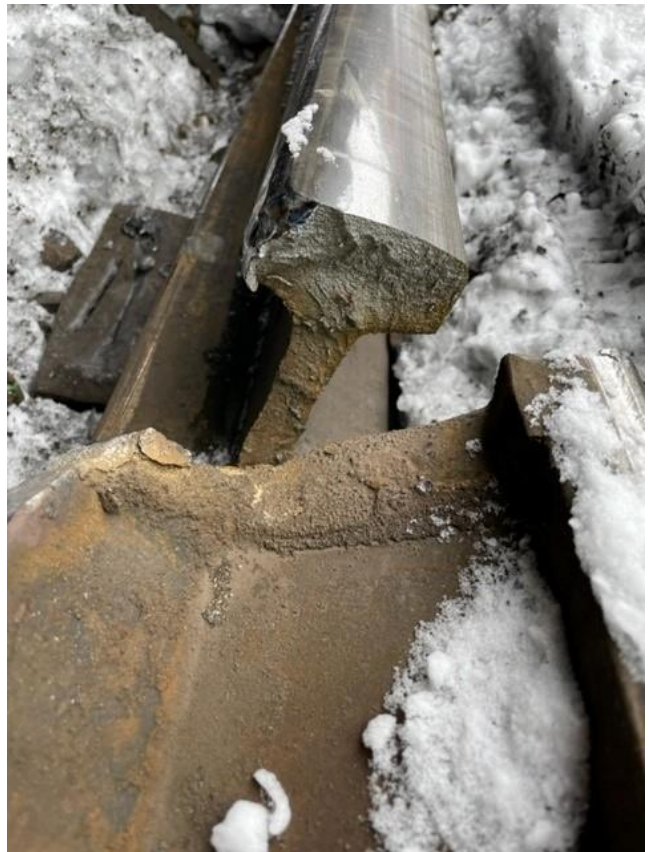
Figur 15: Første skinnebrudd i togets fartsretning.
Foto: Bane NOR SF

Det ble observert skinnebrudd like ved sporvekselen, vist i figur 15, på både venstre og høyre skinnestreng. Fra selve sporvekselen til sporet videre går skinneprofilen fra 60E til 54E. For å ha en jevn overgang er det sveiset inn en overgangsskinne. Første skinnebrudd på venstre skinnestreng oppstod i en sveis på denne overgangsskinnen.

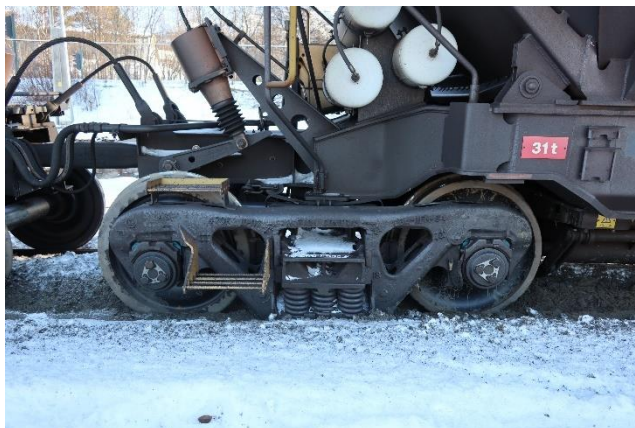
Grunnforholdene på avspøringsstedet viste tegn til mye fukt og det ble observert finmasser i ballasten, vist i figur 18 og figur 19.

Figur 19: Vann og søle på hjul og boggi etter avsporingen. Foto: SHK

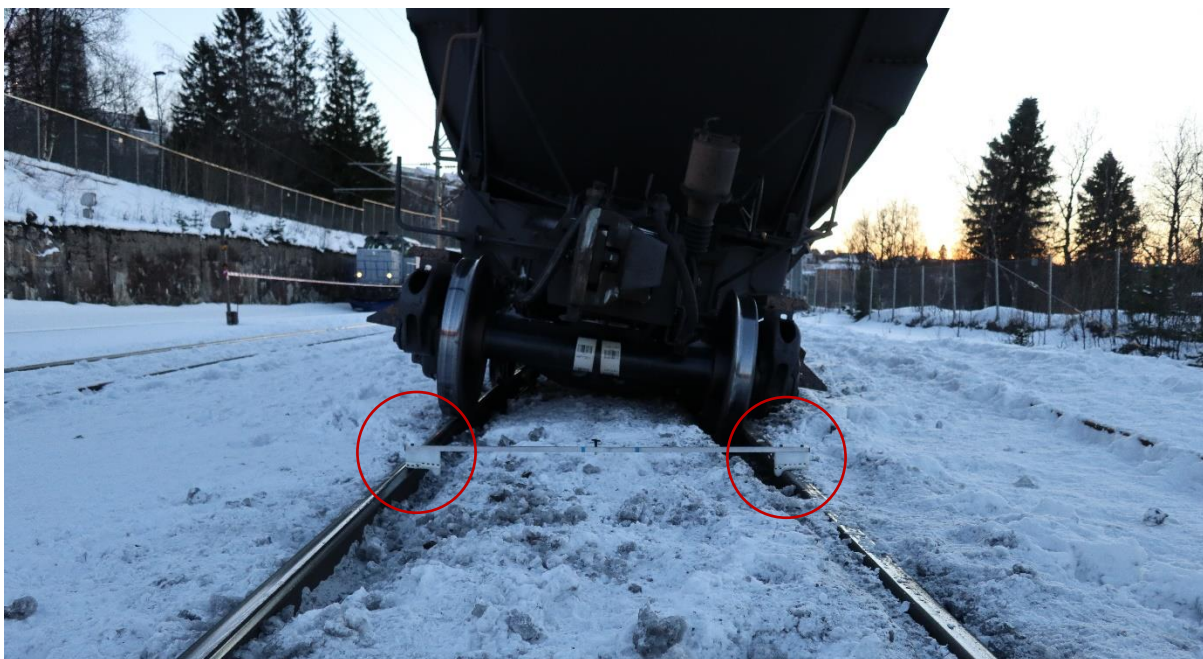
Det ble observert en utvidelse av sporvidde rett etter sporveksel 4 der hjulene har gått mellom skinnene, vist i figur 20.

Figur 20: Sporutvidelse. Foto: SHK

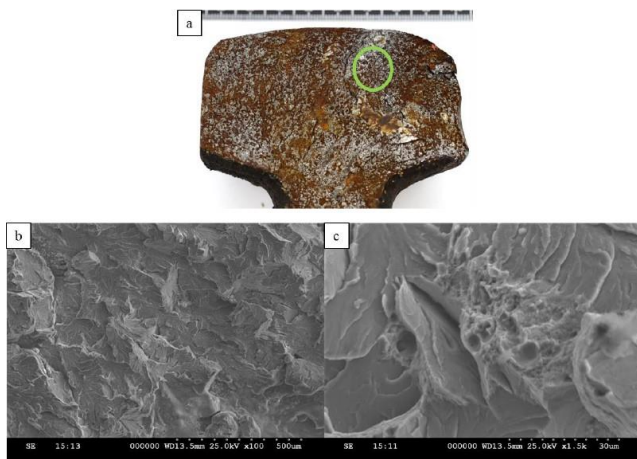
Mikrostruktur og hardhet virker å være som forventet for et aluminotermisk sveist skinnemateriale.

Figur 21: Skjermbilde av fraktografibilde av skinnehode. Foto: Forsvarets laboratorietjenester

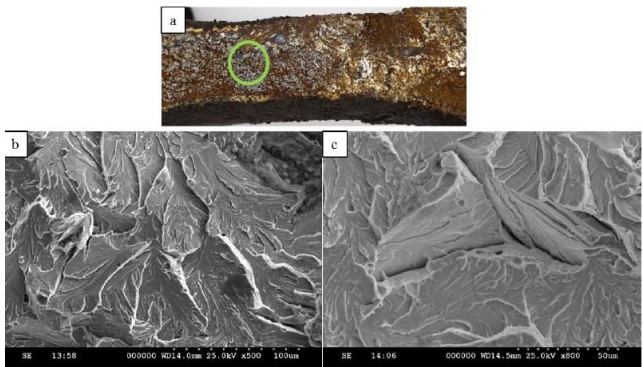
Figur 22: Skjermbilde av fraktografibilde av skinnesteg. Foto: Forsvarets laboratorietjenester

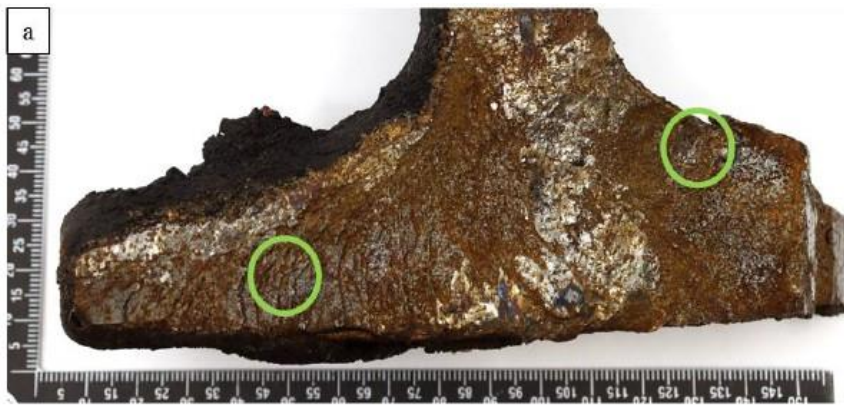
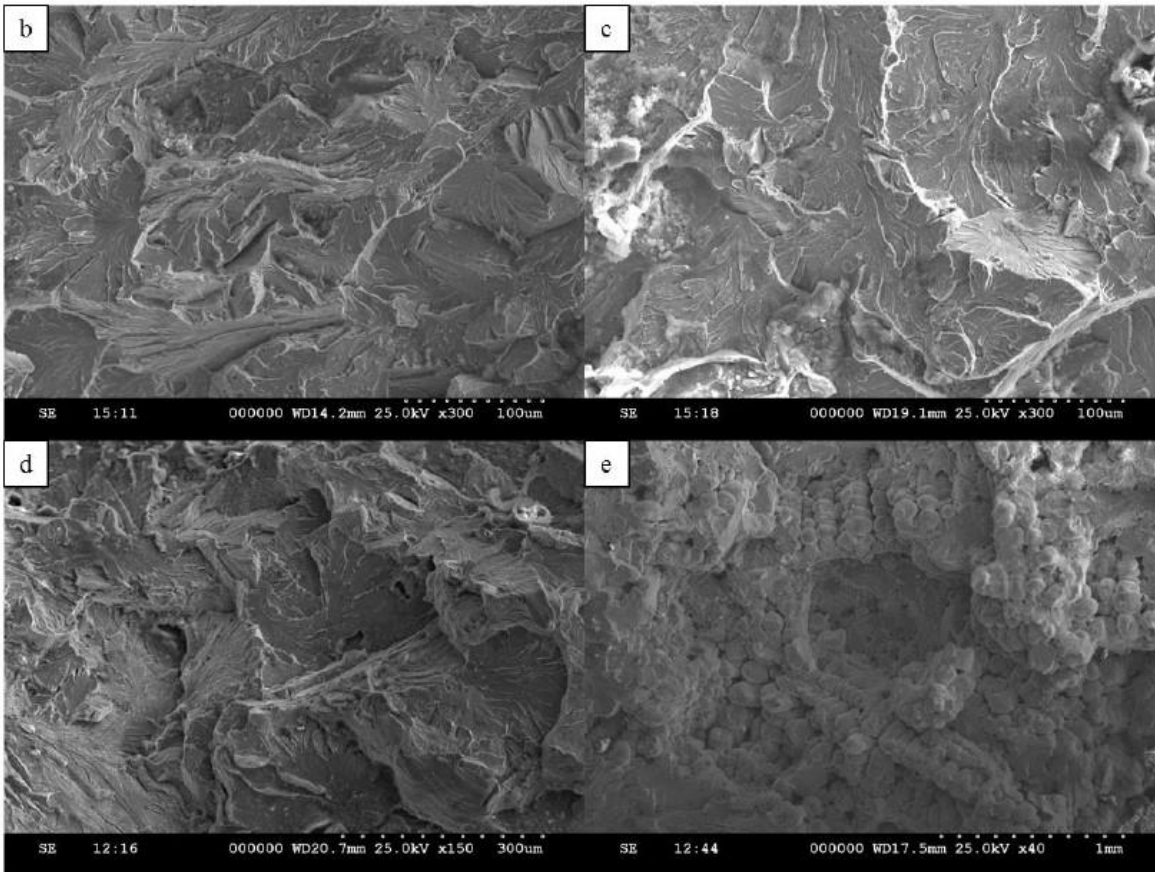
Figur 23: Skjerm bilde av fraktograf bilde av skinnesole. Foto: Forsvarets laboratorietjenester

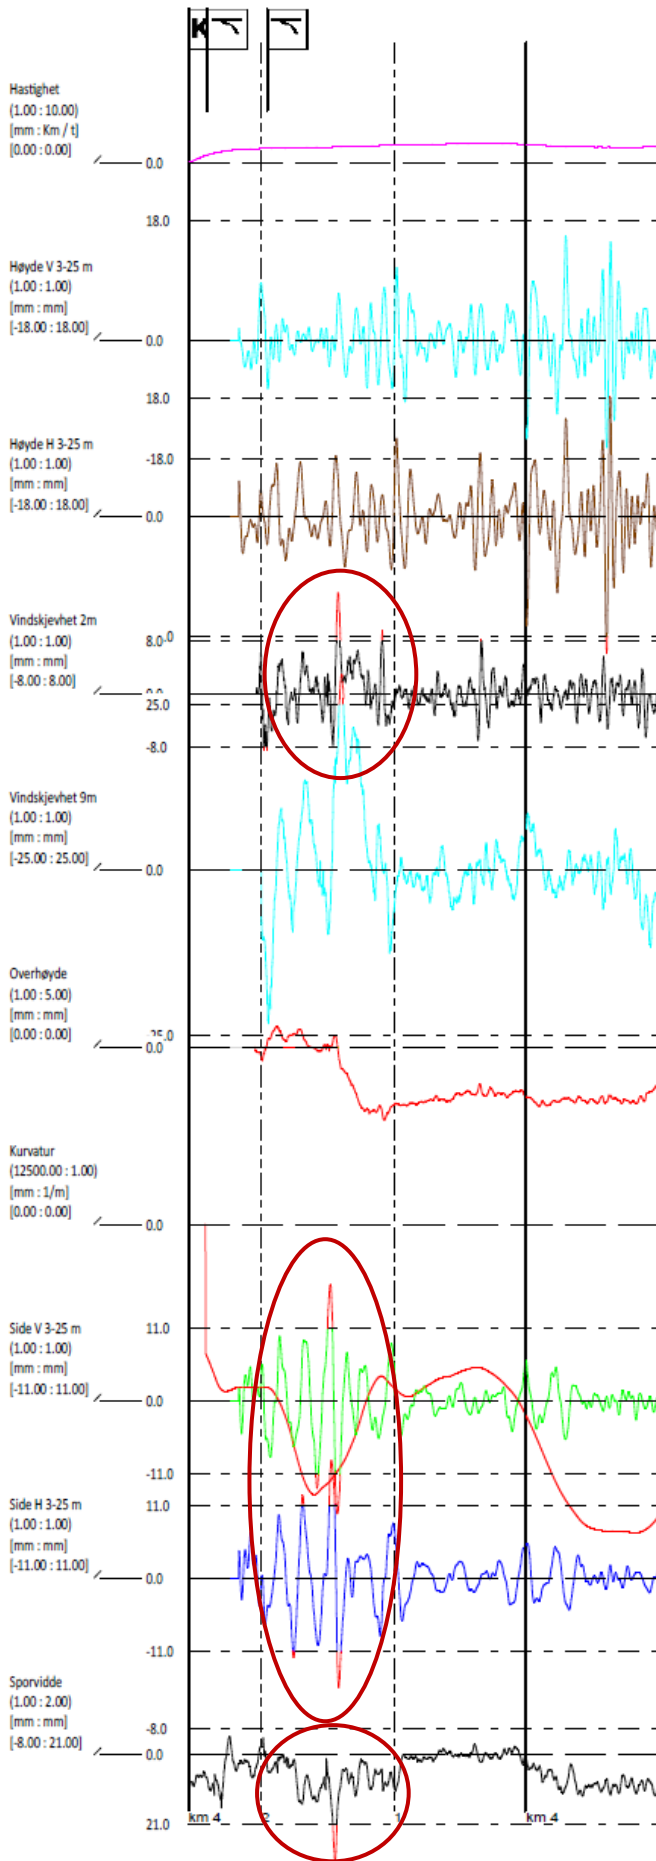
Figur 24: Utskrift fra målevognskjøring høst 2022. Kilde: Bane NOR SF

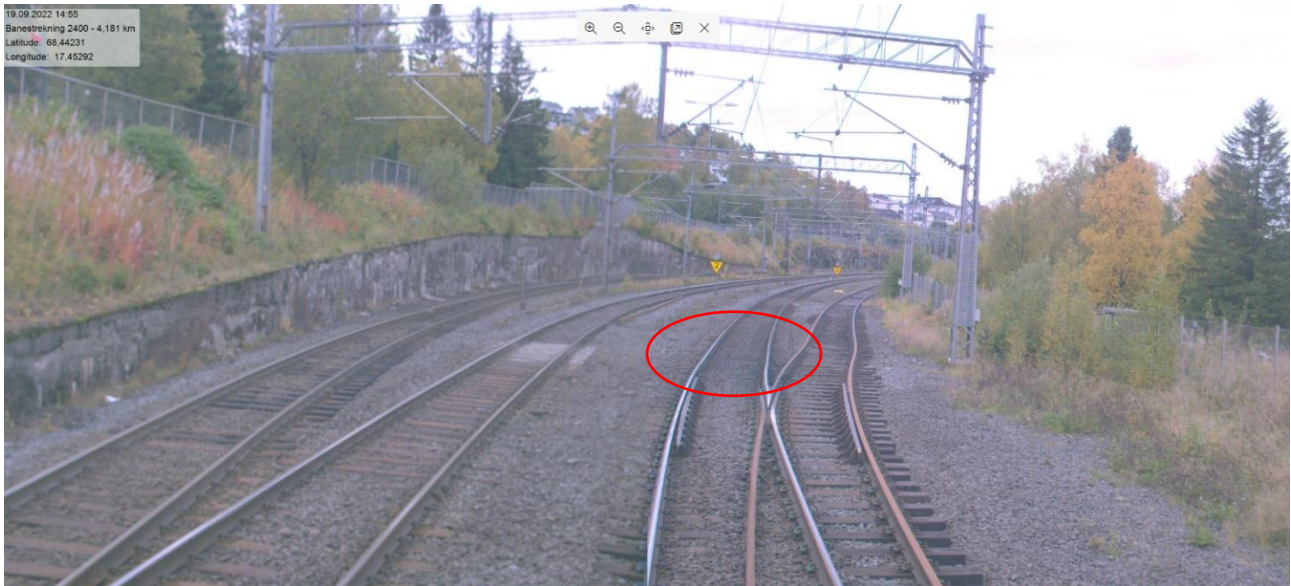
Målevognsbildene fra høsten 2022 (figur 25 og figur 26) viser at det har vært vegetasjon og finnmasser i og ved siden av sporet i avspøringsområdet. I tillegg ser man ujevnheter i sporet rett etter sporvekselkrysset.

Figur 25: Målevognsbilde fra sporveksel 4 på Narvik stasjon. Foto: Bane NOR SF. Markering: SHK

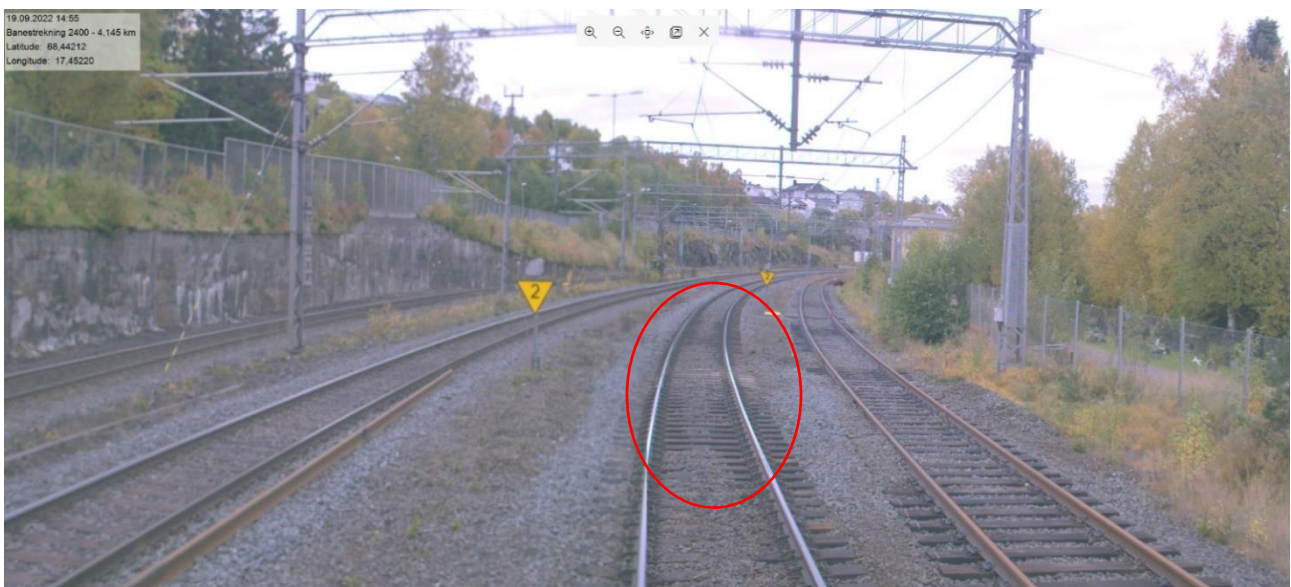
Figur 26: Målevognsbilde etter sporveksel 4 på Narvik stasjon. Bildet viser finnmasser og vegetasjon i ballast. Foto: Bane NOR SF. Markering: SHK

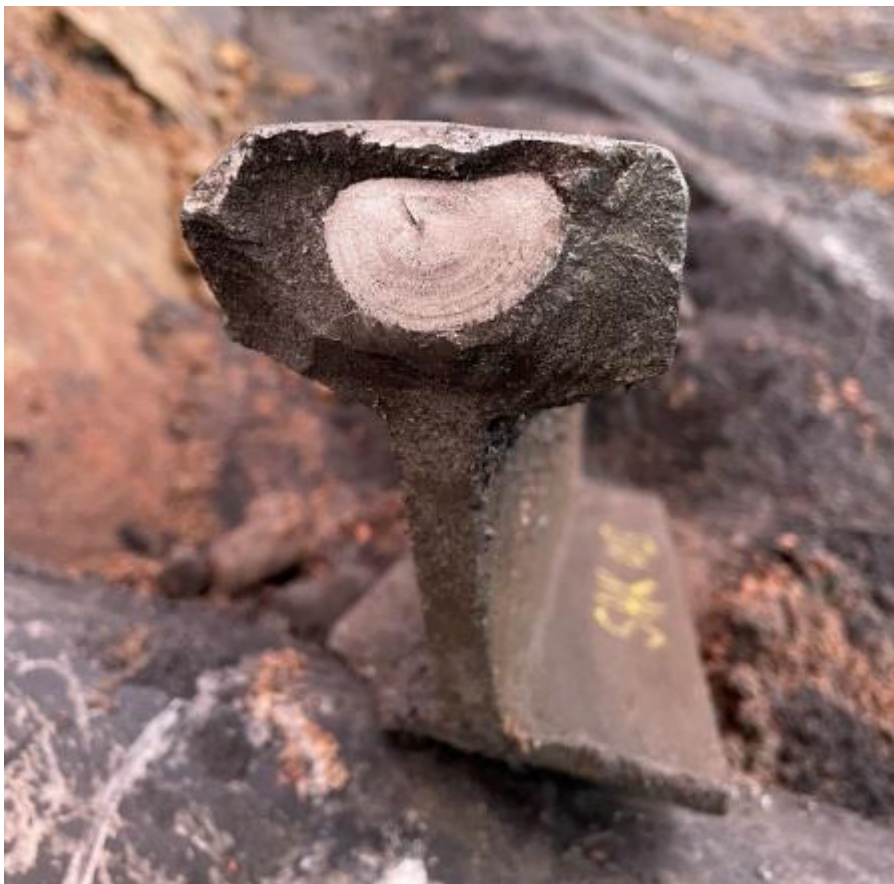
Ved Linaälv i Sverige sporet LKAB Malmtrafik AB et malmtog av med 40 vogner den 7. november 2021. Årsaken til avsporingen var ifølge havarikommisjonen i Sverige et utmattingsbrudd i skinnene, grunnet en sprekkdannelse i skinnehodet.

Figur 34: Sprekk i skinnehodet ved Linaälv. Foto: Statens havarikommisjon
