Avgitt oktober 2024

# RAPPORT BANE 2024/04

***Avsporing ved Åneby stasjon 16. oktober 2023***

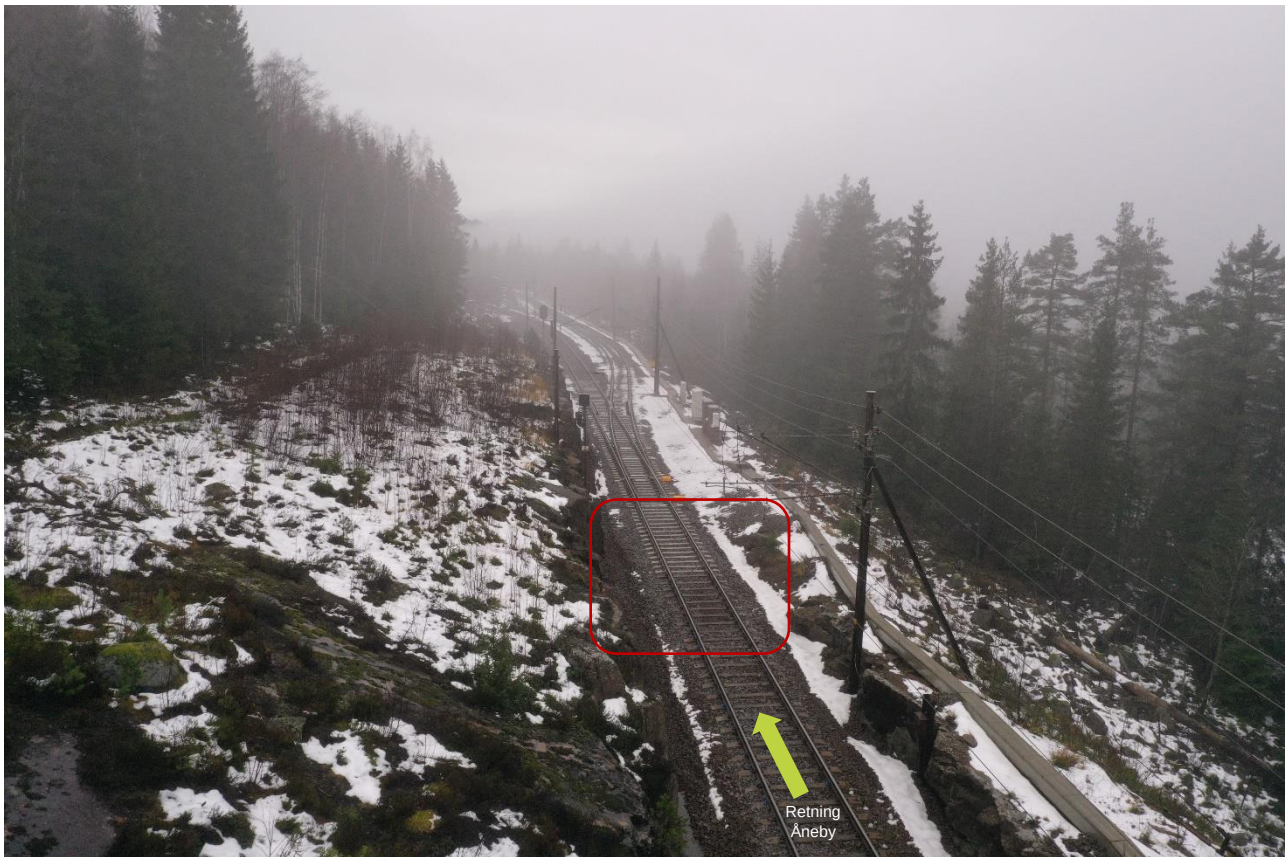
Figur 2: Stedet der avsporingen skjedde, retning nord. (rød markering viser sted for avsporing). Foto: SHK

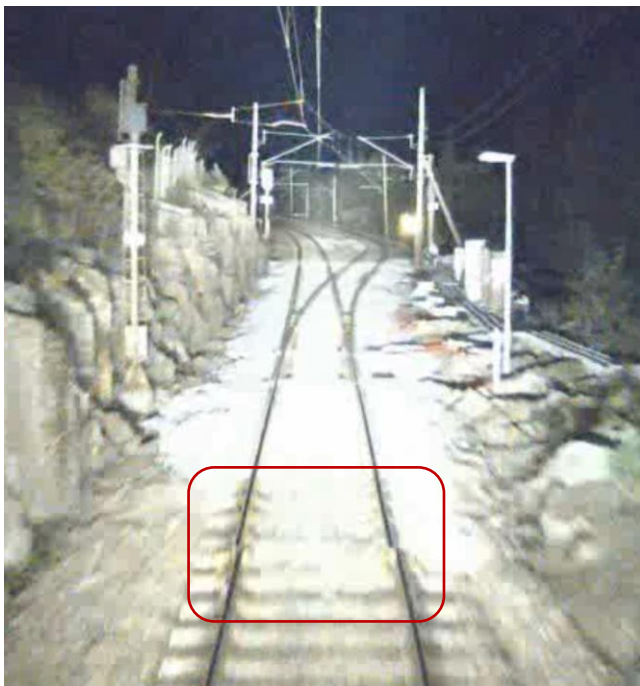
Figur 3: Skjermdump fra video fra frontkameraet i tog 251 (rød markering viser stedet for avsporingen).  
Foto: Vy Gjøvikbanen AS

Forskyvning var også tydelig på bildet fra togsettets frontkamera tatt rett før avsporingen inntraff, gjengitt i figur 3.

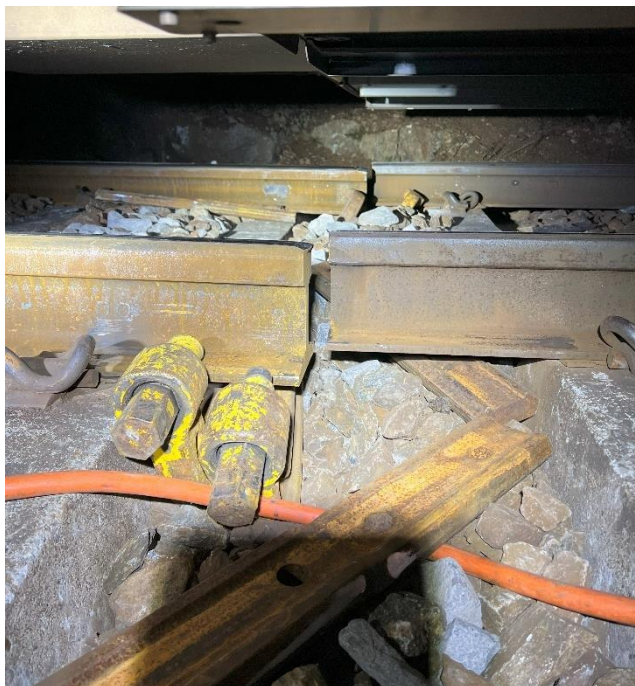
Figur 4: Avsporingssstedet, etter at avsporingen har funnet sted. Foto: Bane NOR SF

Avsporingen skjedde i skinneskjøtene før sporvekselen, som ble holdt sammen med midlertidige lasker i påvente av sveising og nøytralisering. Figur 3 viser avsporingssstedet sett fra frontkameraet til tog 251 rett før avsporingstidspunktet, der det fremstår som om laskene har løsnet og skinnene er ute av korrekt posisjon. Figur 4 viser de midlertidige skinneskjøtene etter avsporingen.

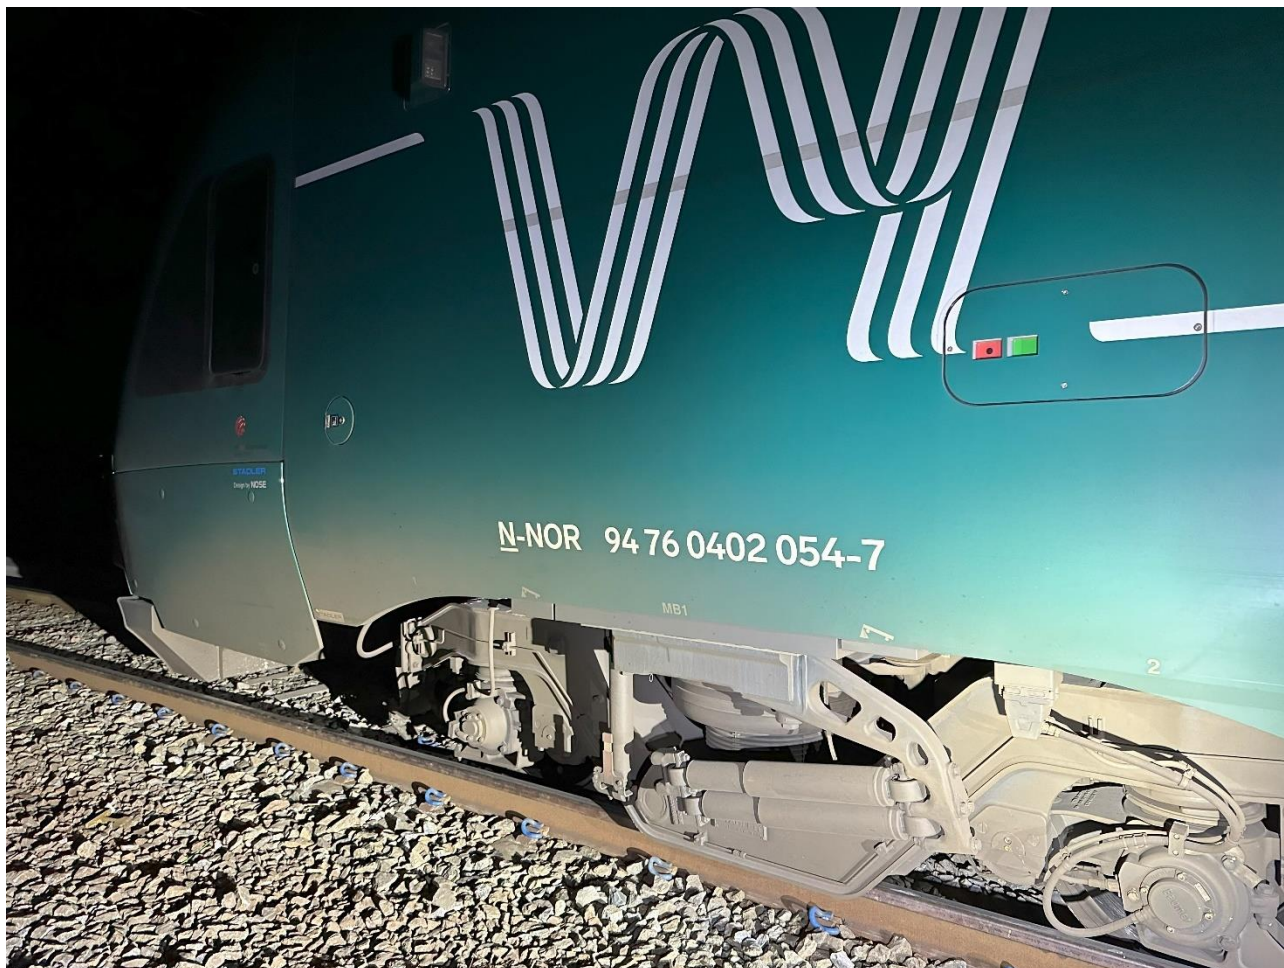
Figur 5: Avsporet front på tog 251. Foto: SHK

Vedlikeholdsleverandøren til togsett type 75 for Vy Gjøvikbanen, Stadler Service Norway AS, utarbeidet i etterkant av avsporingen en teknisk rapport for skadene som oppstod på togsett 75-54. Under befaring av togsettet ble det blant annet avdekket skader på drivmotoranordning, skinneryddere, sandingsutstyr, hjulskiver, skinnebrems og plog. Det ble foretatt kontrollmåling for skjevheter på aksel 1 til 10, uten at det ble funnet avvik.

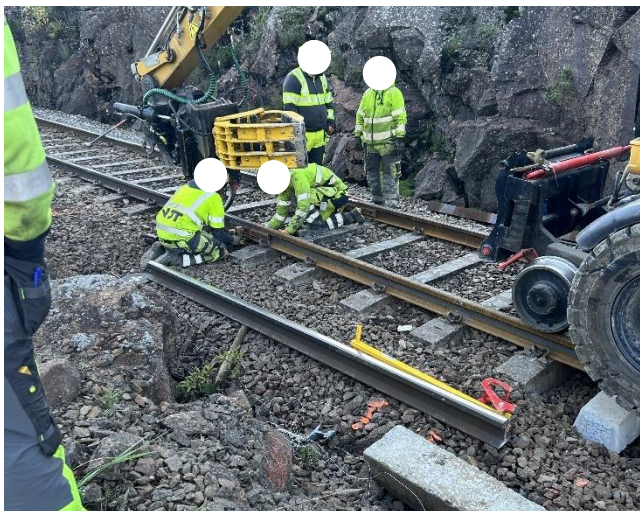
Bilder tatt av Bane NOR (figur 7 og figur 8) er tatt før og under monteringen av de midlertidige laskene ved Åneby. Underveis i arbeidet påpekte Bane NORs representant på stedet manglende befestigelse på eksisterende skinnegang der sporet ble lasket.

Figur 7: Montering av midlertidige lasker ved Åneby stasjon. Foto: Bane NOR SF

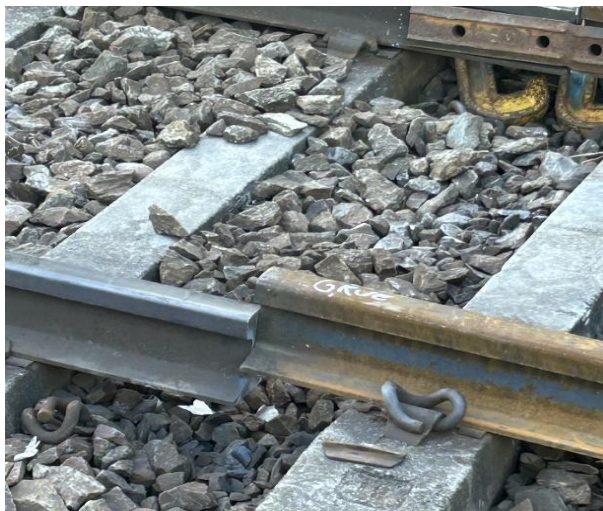
Figur 8: Skinneskjøten før montering av midlertidige lasker. Foto: Bane NOR SF

Eksisterende skinner ved Åneby var S49 skinner, mens det nye sporet mot sporvekselen var nye 54E3 skinner. I de to skinneskjøtene der avsporingen skjedde ble det benyttet sveiste overgangslasker, som ikke tilstrekkelig utjevnet høydeforskjellen mellom de to skinneprofilene. Det ble benyttet to nødlaskeforbindere av typen DB 718.470.0001 på hver skinneskjøt. Sikringskappe og splinter var tilgjengelig på stedet, men disse ble ikke benyttet til å sikre nødlaskeforbinderene.

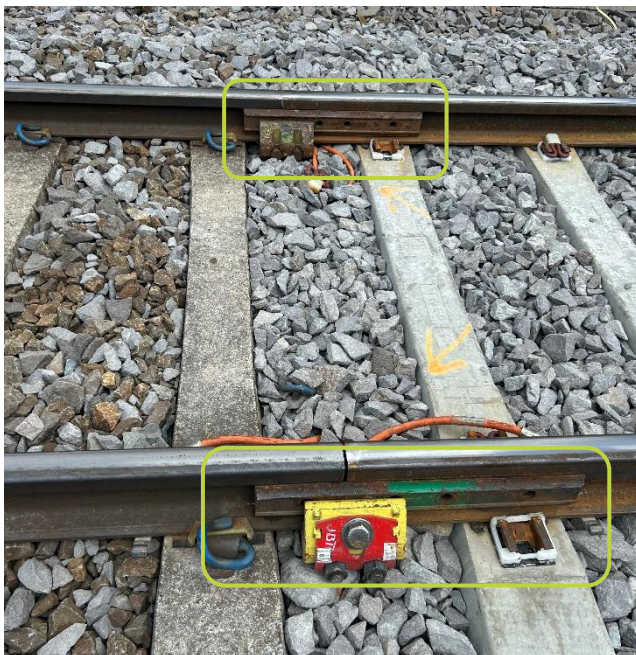
Ved befaring på Grua, etter at sporet var satt i drift, ble det oppdaget langsgående forskyvning av midlertidige lasker i skinneskjøter mot sporveksel 1. Det ble derfor besluttet å montere laskebolter, for å holde nødlasker i posisjon. Midlertidig lask på Grua med laskebolt er vist i figur 10.

Figur 9: Langsgående forskyvning av midlertidig lask ved sporveksel 1 på Grua. Foto: Bane NOR SF

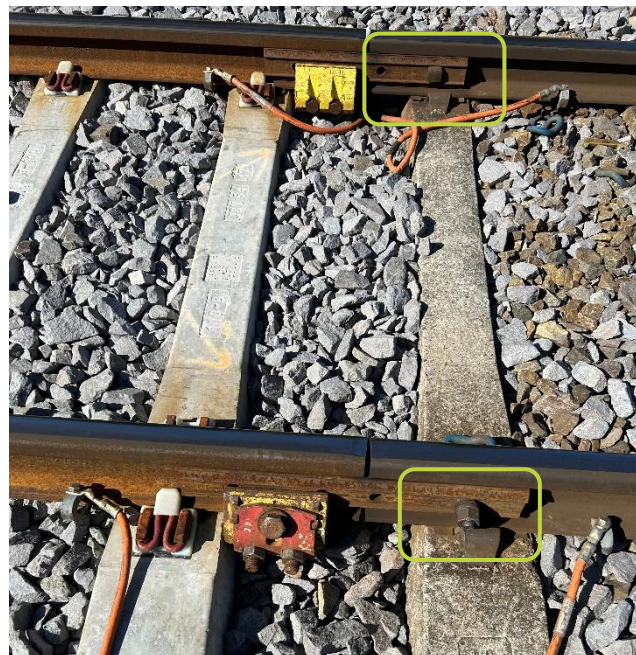
Figur 10: Montert laskebolt på midlertidig lask ved sporveksel 1 på Grua. Foto: Bane NOR SF
