Lagt fram desember 2024

SAMANSTØYT MELLOM TRAKTOR OG PERSONTOG PÅ DISEN NORDRE PLANOVERGANG 12. MAI 2024

BANE 2024/SN1

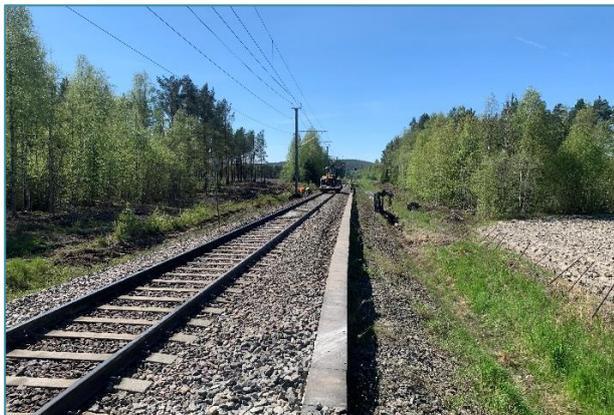
Figur 3: Sikt frå planovergangen mot Disenå. Ein kan sjå delar av traktoren. Foto: SHK

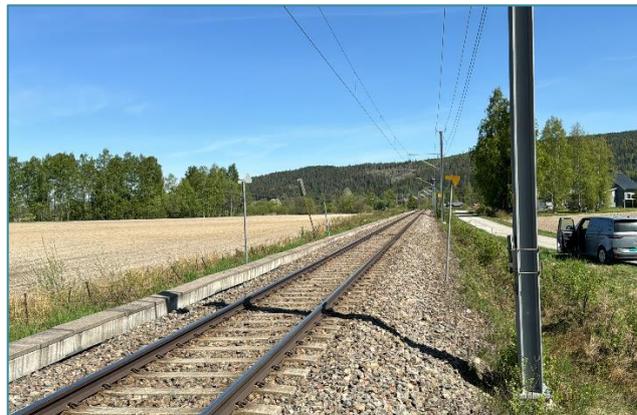
Figur 4: Sikt frå planovergangen mot Skarnes. Foto: SHK

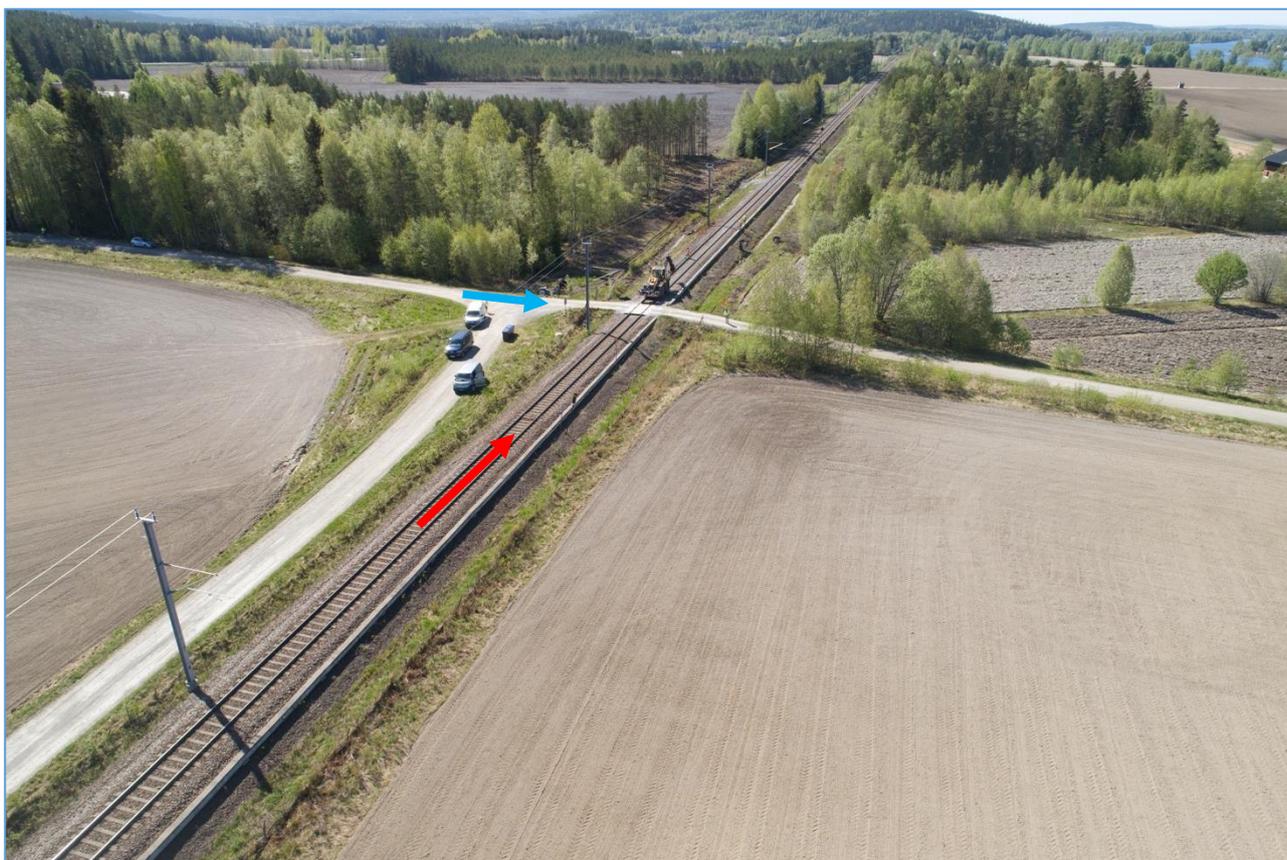
Figur 5: Dronefoto av planovergangen. Den blå pila viser retninga til traktoren. Den raude pila viser retninga til toget. Foto og påteikning: SHK

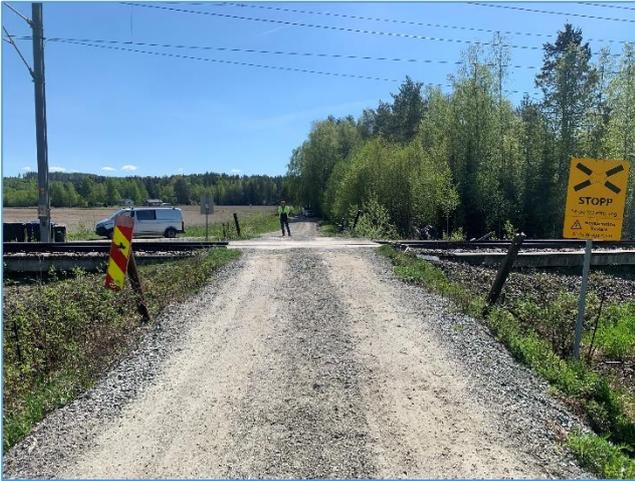
Planovergangen er skilta for vegfarande med fareskiltet «Planovergang utan bom» på kvar side av planovergangen i tillegg til skilt med teksten «STOPP / Se og lytt etter tog» like før planovergangen. Planovergangen har normal stigning og byr ikkje på vanskar for kryssande trafikk.

Figur 6: Disen nordre sett mot Disenåvegen, mot køyreretninga til traktoren. Foto: SHK

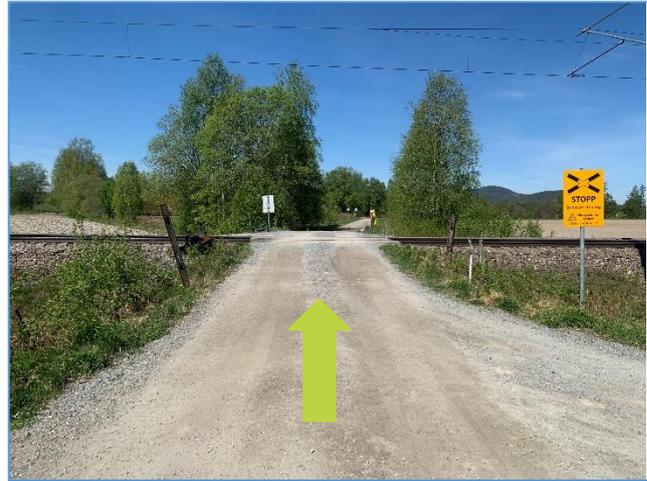
Figur 7: Disen nordre sett mot Norddisivegen. Pila markerer køyreretninga til traktoren. Foto: SHK

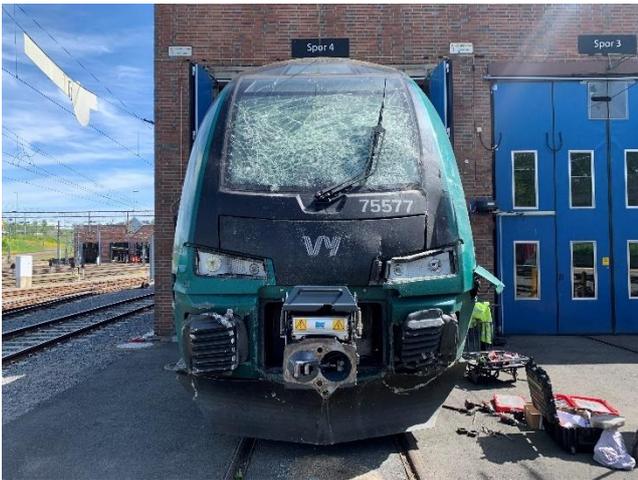
Togsettet som kolliderte med traktoren, var av typen Flirt, type 75, levert av Stadler Rail AG. Togsettet har ei eigenvekt på 218,35 tonn. Toget òg fekk store skadar i samanstøyten. Havarikommisjonen har ikkje kartlagt skadane i detalj, men fronten er trykt inn, og det blei store skadar på mellom anna frontruta, kopelet og bufferane med krasjelement. Det var tydelege spor etter traktoren i fronten på togsettet. Etter samanstøyten stoppa togsettet 281 meter forbi planovergangen.

Figur 8: Skadar på fronten av togsettet. Koppelet er bytt ut i samband med transport. Foto: SHK

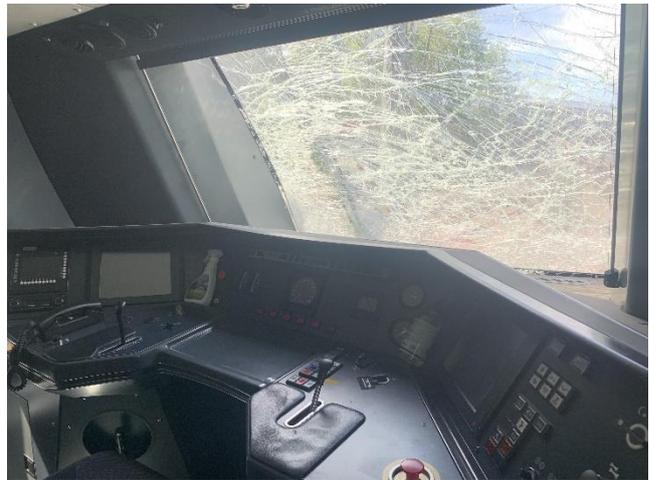
Figur 9: Skadar på frontruta sett frå førarrommet. Foto: SHK

Trass i store skadar var førarplassen intakt etter den kraftige samanstøyten. Det blei berre observert to mindre glasbitar på førarbordet. Det viser at lokførarar i denne typen tog sit relativt trygt ved samanstøytar med køyretøy av denne storleiken. Traktoren var likevel lett samanlikna med mange andre traktorar, og han hadde ikkje tilhengjar og ikkje anna påmontert utstyr enn frontlastaren. Det finst ei rekkje døme frå tilsvarande ulykker som har vist at utfallet for togpersonalet og reisande kan bli eit anna ved kollisjon med endå tyngre køyretøy.
