Avgitt januar 2025

SAMMENSTØT MELLOM PERSONBIL OG PERSONTOG PÅ GRUNDSET PLANOVERGANG 20. JULI 2024

BANE 2025/SN1

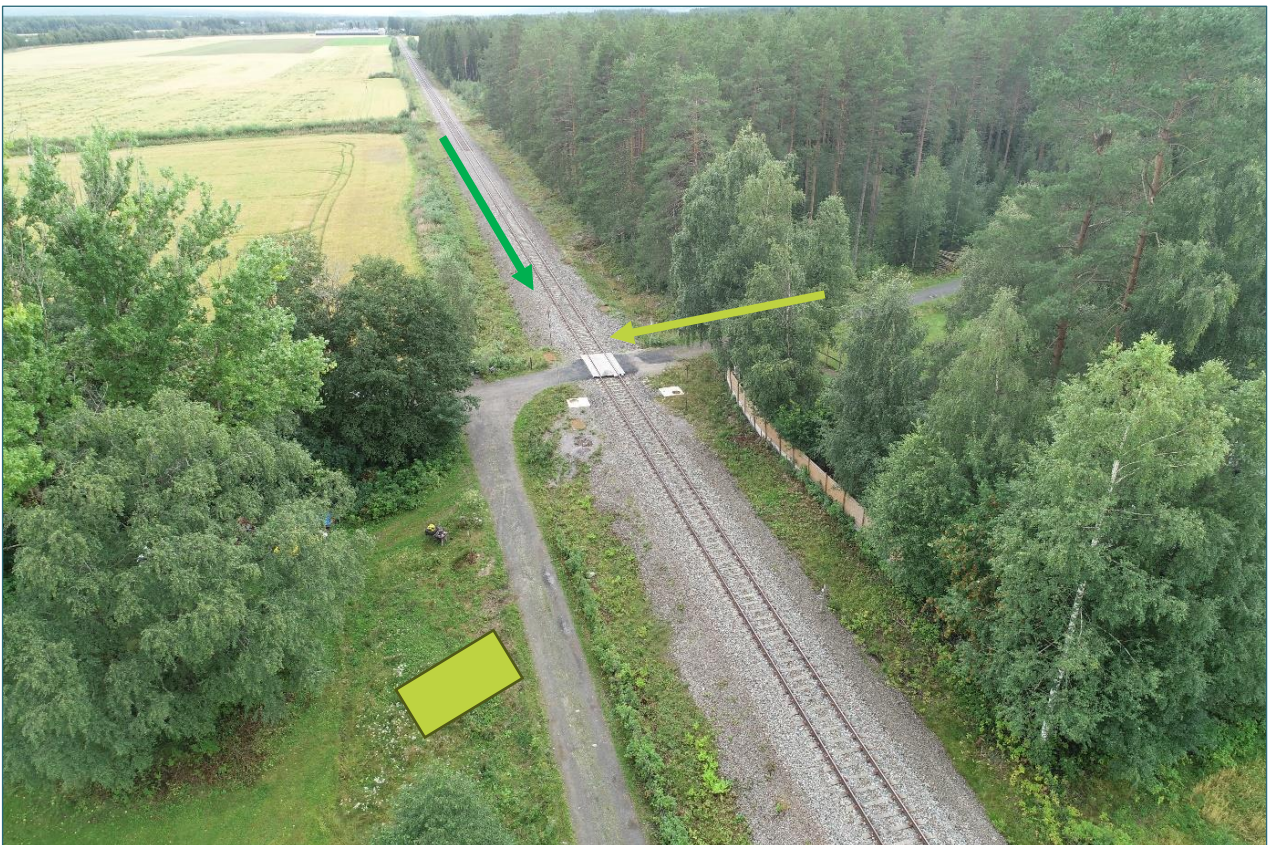
Figur 2: Foto fra drone retning sørover. Rektangel viser bilens sluttposisjon. Foto: SHK

Befaring på stedet, inkludert oversiktsfotografering med drone, ble gjennomført 10. august 2024. Planovergangen ligger på en grusvei med bebyggelse frem til planovergangen. På andre siden av jernbanen er det tre eiendommer. Sikten til høyre for vegfarende (i retning der toget kom fra) er begrenset på grunn av furuskog, frem til man kommer nær planovergangen. Fra ca. 8 meter fra nærmeste skinnestreg vurderer Havarikommisjonen at det er god sikt i begge retninger (figur 2).

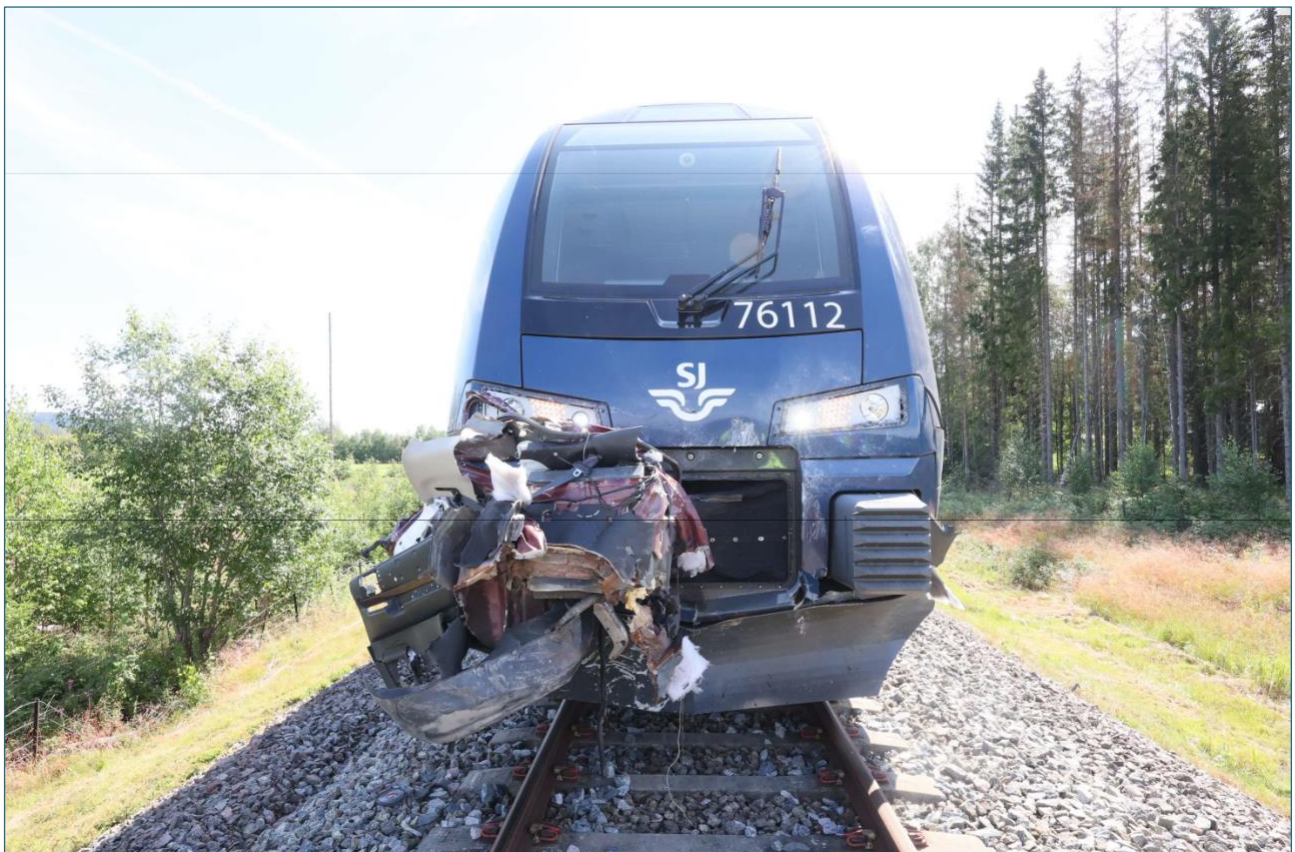
Toget traff bilen bak på høyre side slik at den fikk en rotasjon og ble liggende på taket ca. 30 meter etter planovergangen. Bilfører ble kastet ut i sammenstøtet.

Figur 5: Togets front med deler av påkjørt personbil. Foto: Politiet

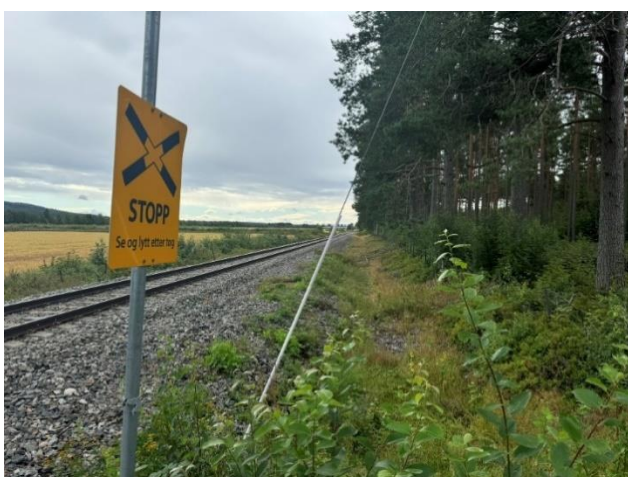
Figur 9: Sikt i retning mot Elverum (mot toget). Foto: SHK

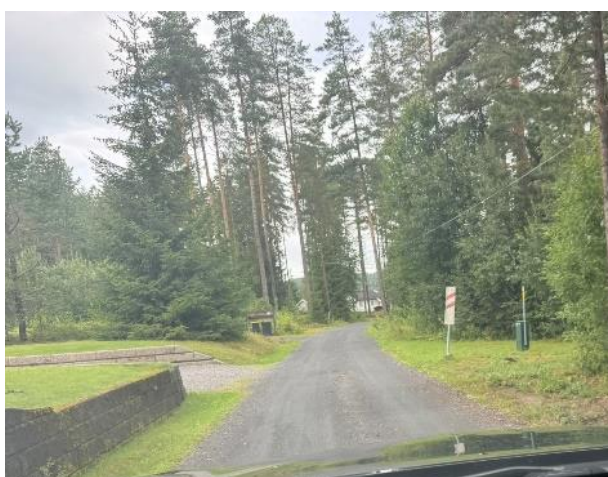
- Kun to avstandsskilt (figur 10). I henhold til regelverk skal det stå avstandsskilt 50, 100 og 150 meter før planovergang. Her manglet skiltet ved 150 meter.
- Et falleferdig andreaskors (figur 11).
- Bane NORs opplysningsskilt «Stopp se og lytt etter tog» (figur 9).
- Merking med stedsangivelse og SOS skilt med nødnummer 112 (figur 12).

Figur 10: Avstandsskilt på Skråvegen før planovergangen. Foto: SHK

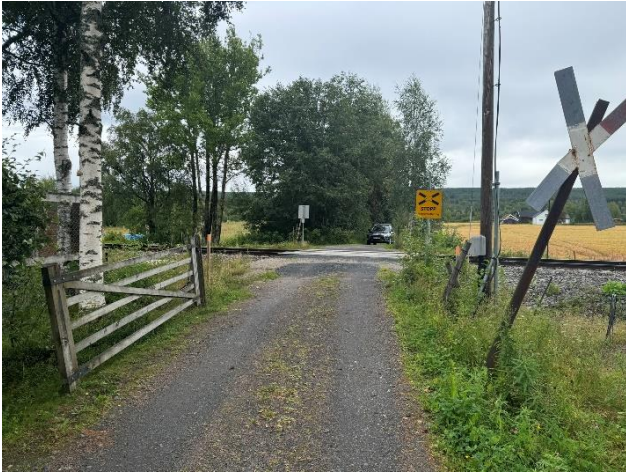
Figur 11: Inn mot planovergangen. Foto: SHK

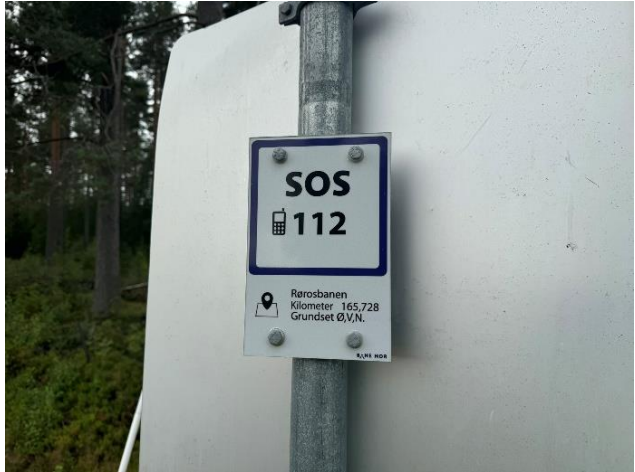
Figur 12: Stedsangivelse og nødnummer bak skilt. Foto: SHK
