Avgitt mars 2025

RAPPORT TAU 2025/01

*Taubaneulykke i Kjerringåsen
Alpinsenter, 12. januar 2024*

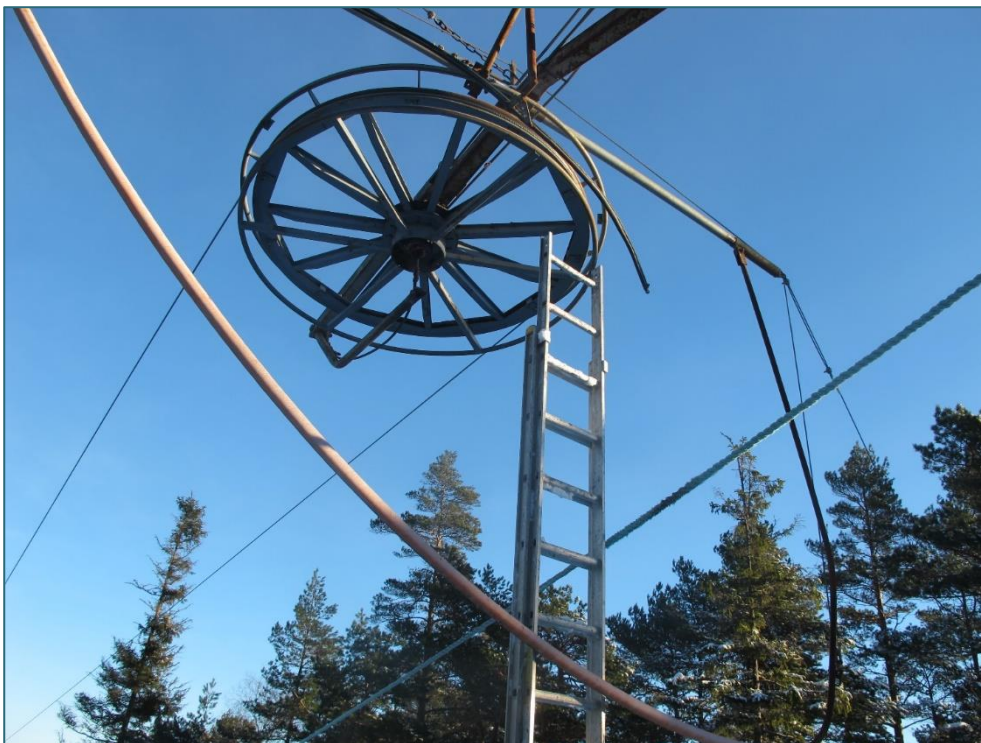
Figur 2 viser skiheisens vendehjul på toppstasjonen. Vendehjulet er fotografert ved en befaring 15. januar 2024. Stigen er satt opp i forbindelse med befaringen og viser ikke nøyaktig plassering på ulykkestidspunktet.

Figur 2: Skiheisens vendehjul på toppstasjonen med stige for å komme til smørepunkt. Foto: SHK

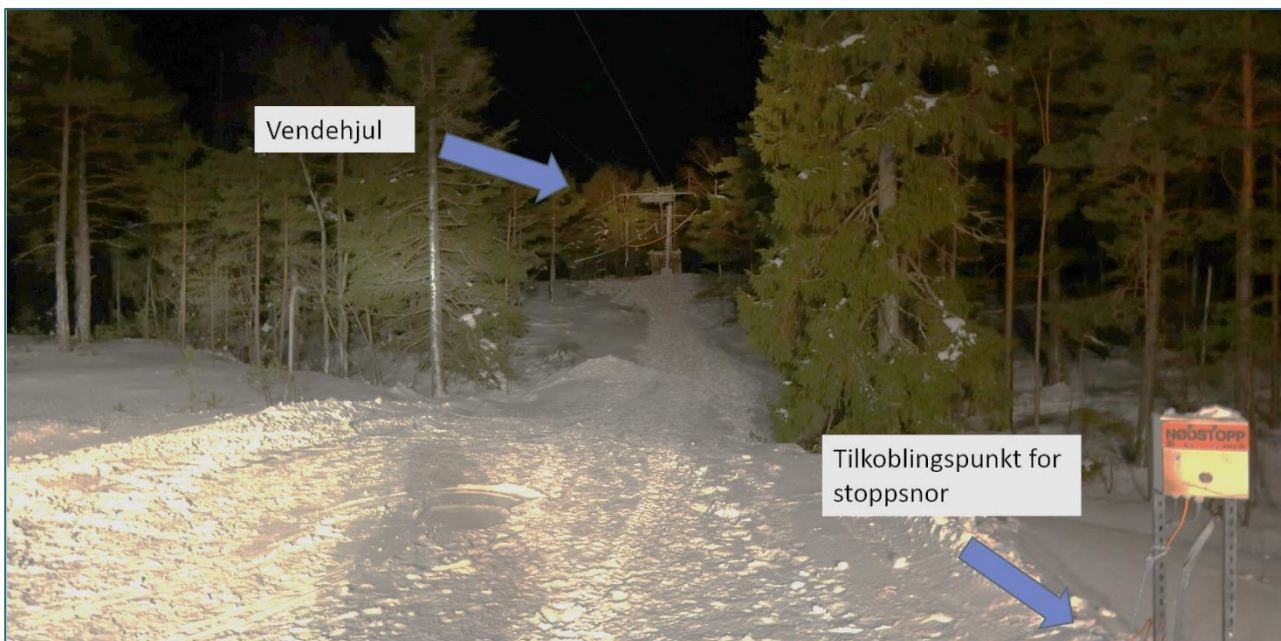
Figur 3: Enden av publikumsdelen av heistraséen, vendehjulet kan skimtes i bakgrunnen. Nødstopppknappen er montert på en egen boks. Tilkoblingen for stoppsnoren er markert med pil. Foto: SHK

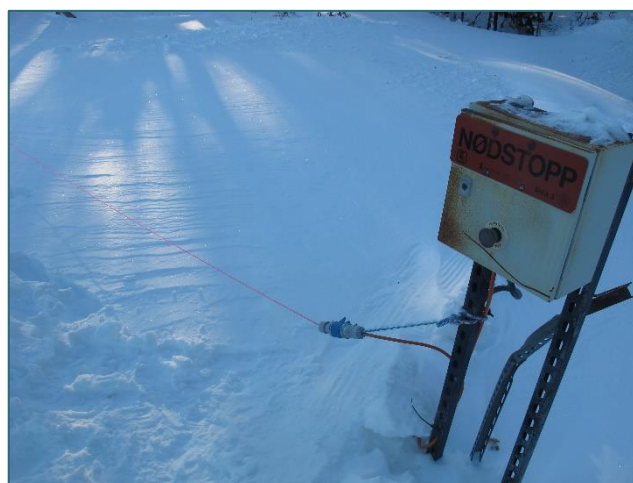
Figur 5: Stoppsnor. Snoren er koblet opp etter ulykken. Foto: SHK

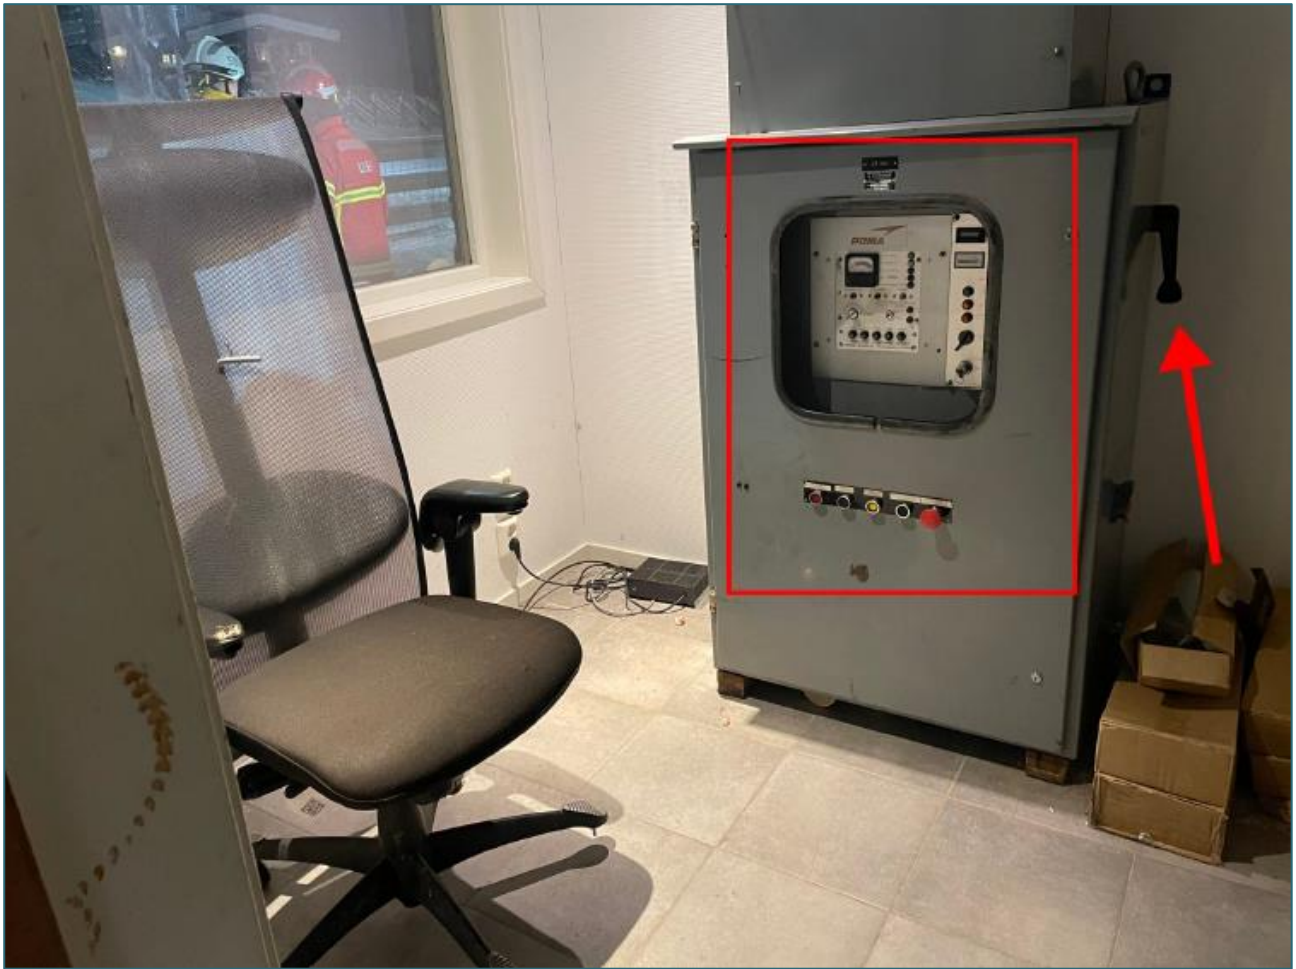
kjørebua på dalstasjonen for å stoppe heisen. På vei dit registrerte han at heisen sto stille. Inne i kjørebua fant han den mindreårige medarbeideren. Driftslederen koblet umiddelbart ut heisens hovedbryter (figur 6). Kort tid etter, kl. 1652, ble nødetatene varslet.

Figur 6: Styringsskapet med hovedbryteren markert med rød pil. Foto og påtegning: Politiet

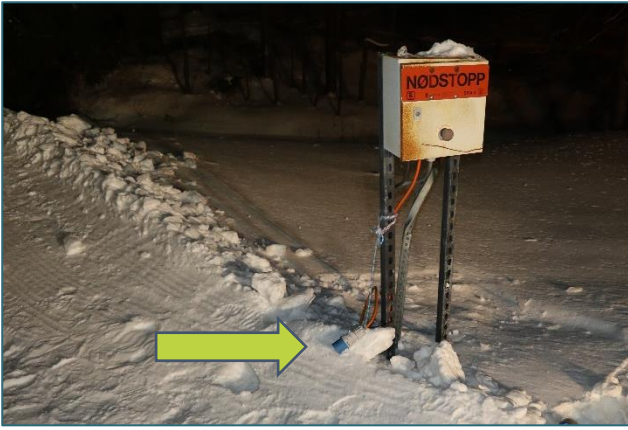
Havarikommisjonen undersøkte først toppstasjonen og nødstopppinnretningene der. Nødstopppnappen (figur 14) ble av SHK funnet i inntrykket posisjon. Nødstoppsnoren, som når heisen er i drift er trukket på tvers av traséen der skiløpere ikke skal passere med heisen, ble funnet sammenkveilet på venstre side av traséen (figur 15).

Figur 14: Nødstopppknappen og tilkoblingspunktet for nødstoppsnoren. Foto og påtegning: SHK

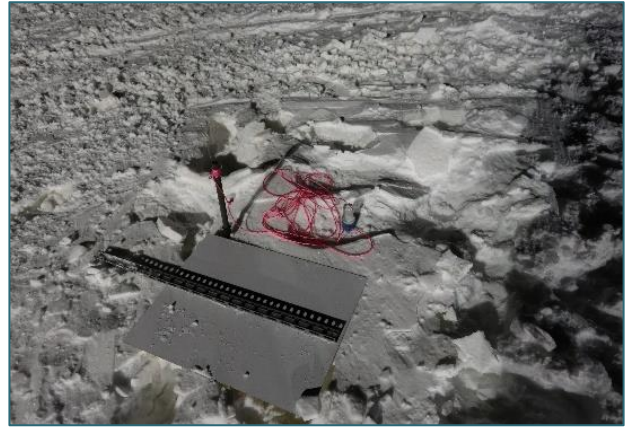
Figur 15: Nødstoppsnoren sammenkveilet og plassert på venstre side av traséen. Foto: SHK

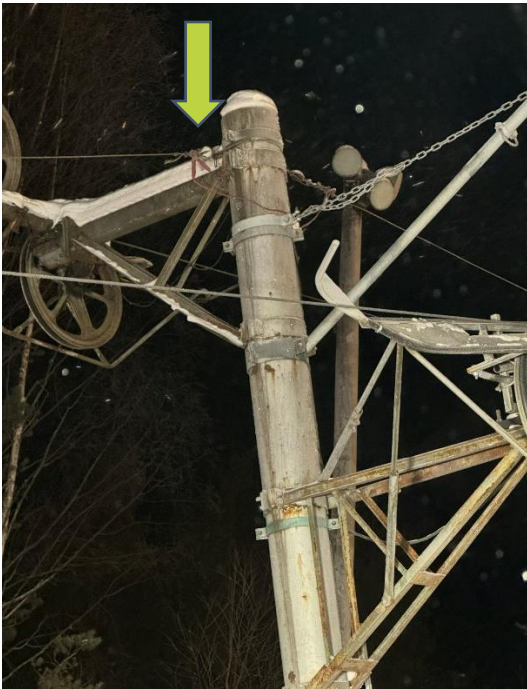
Videre undersøkte Havarikommisjonen alle master og rullebatterier i traséen fra bakkeplan. I mast 2 ble det observert at avspøringsindikatoren som stopper heisen ved en eventuell avsporing, tilsynelatende var forbikoblet (figur 16).

Figur 16: Forbikoblet avspøringsbryter i mast 2. Foto: SHK

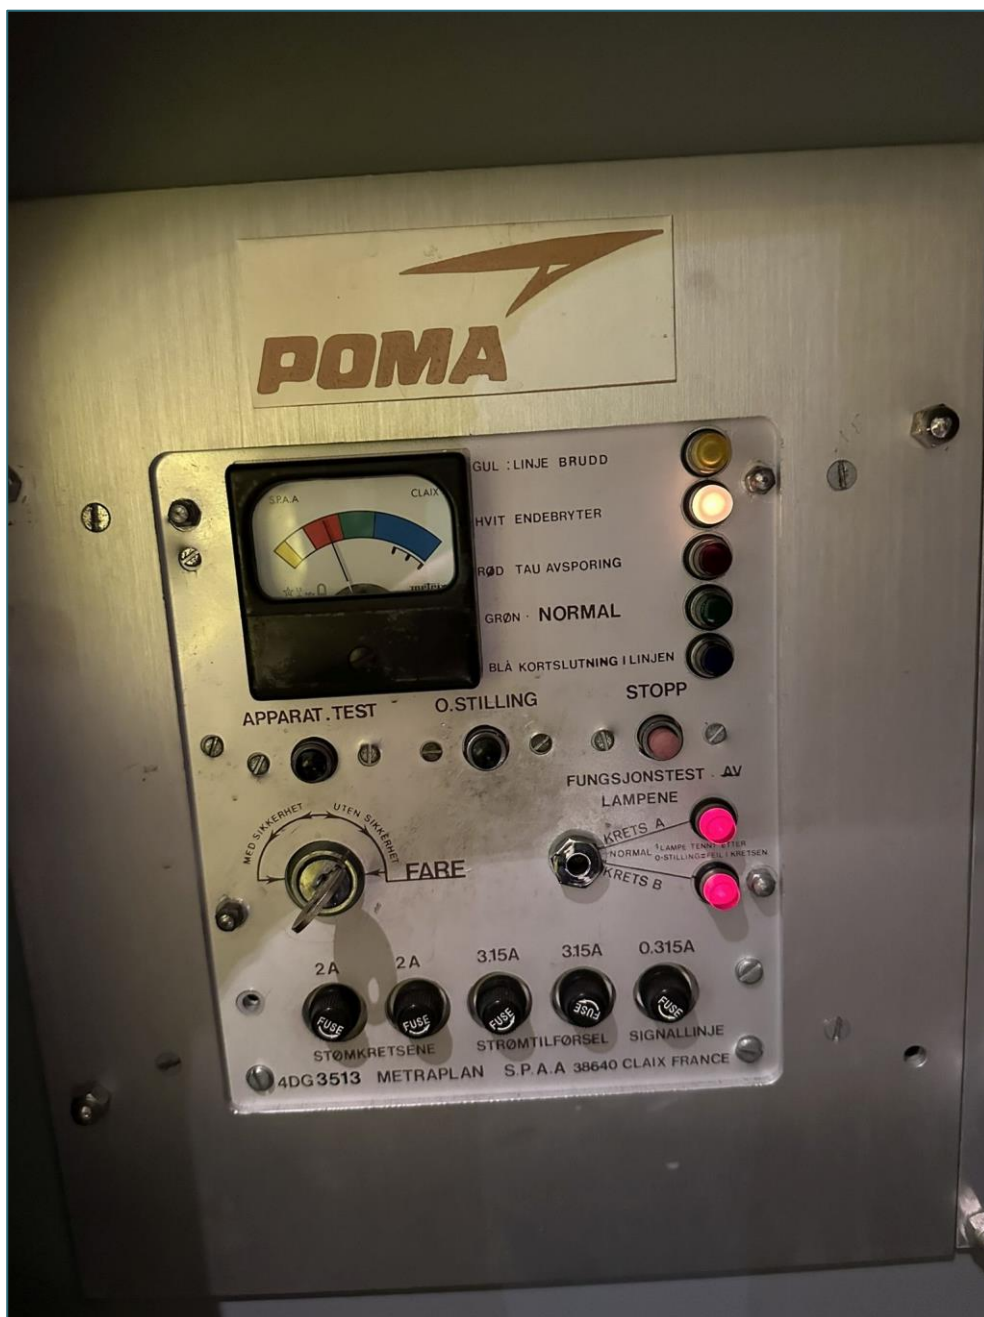
Anlegget ble spenningssett og indikasjonene fremkom som i figur 17. Indikatorviseren for sikkerhetskretsen pekte på «rødt felt». Kjerringåsen Alpinsenter opplyste at dette indikerer at sikkerhetskretsen er brutt. Sikkerhetskretsen er beskrevet nærmere i kapittel 1.6.6.

Figur 17: Kontrollpanelet for Hovedheisen slik det framsto etter spenningssetting. Foto: SHK

Videre lyste kontrollampen «HVIT ENDEBRYTER» og to røde lamper for «KRETS A» og «KRETS B». Nøkkelskiftet for forbi kobling av sikkerhetskretsen ble funnet i en form for «halvstilling». Kjerringåsen Alpinsenter opplyste at den hvite kontrollampen lyste konstant og hadde gjort dette i

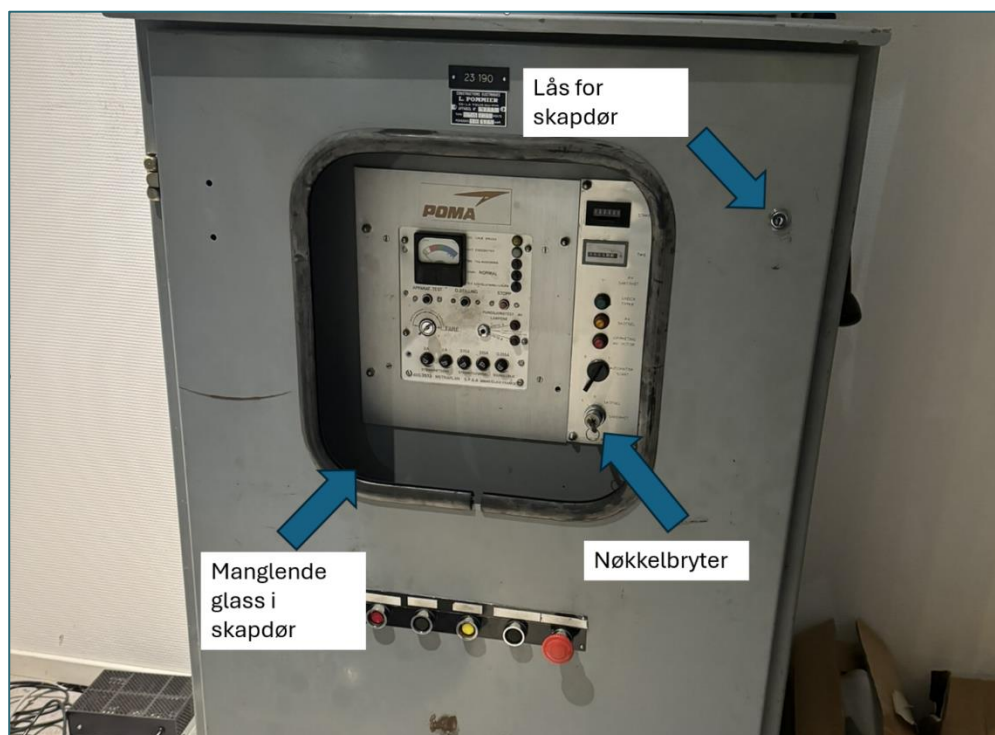
Blant testene som ble gjennomført, var kjøring av heisen med nøkkelen for å koble inn og ut sikkerhetskretsen i ulike posisjoner (figur 17). SHK observerte at da nøkkelen ble vridd til posisjonen «FARE -uten sikkerhet» slukket alle indikatorlampene og viseren falt til det gule feltet. Etter å ha vridd om denne nøkkelen var sikkerhetskretsen koblet ut og heisen lot seg kjøre uavhengig av om stoppknapper var trykket inn eller stoppsnor trukket ut. Da nøkkelbryteren ble returnert til normal posisjon startet ikke heisen før knappen «0-stilling» ble betjent.

Figur 18: Styringsskapet med markering av nøkkelbryteren, manglende glass i skapdøren og lås for skapet. Foto og påtegninger: SHK

Havarikommisjonen merket seg også at skapdøren inn til kontrollpanelet var låsbar. Samtidig framsto skapdøren slik at det tilsynelatende manglet et vindusglass foran kontrollpanelet. Kjerringåsen Alpinsenter bekreftet senere at det hadde vært et glass foran kontrollpanelet, men dette var fjernet.

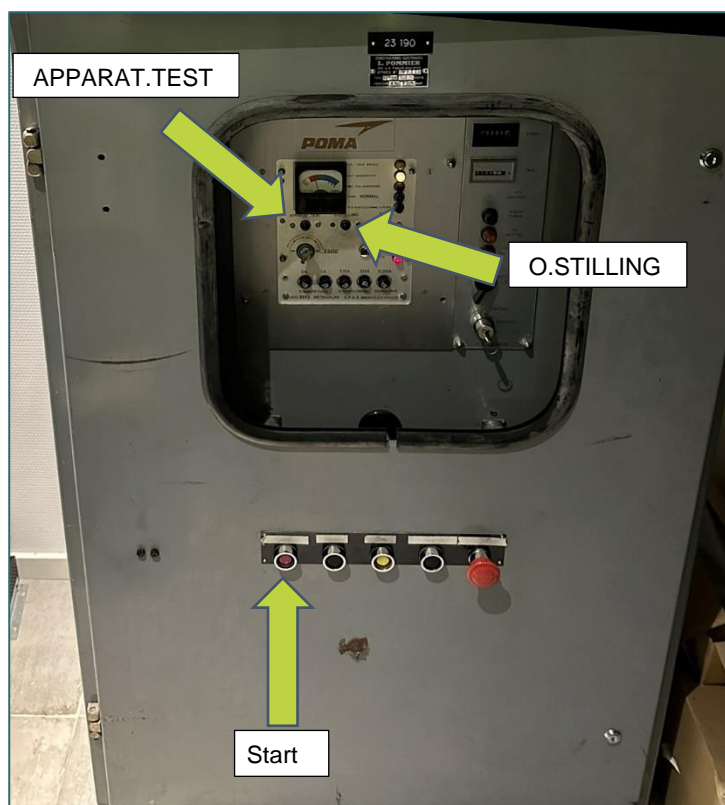
Da de to første rundene med tester ikke var i stand til å gjenskape situasjonen der sikkerhetskretsen var brutt, men heisen likevel hadde latt seg starte, fortsatte Kjerringåsen Alpinsenter etter ulykken med egne undersøkelser. Det ble i disse testene forsøkt ulike kombinasjoner av heisens betjeningsknapper. Undersøkelsene viste at man klarte å gjenskape situasjonen ved ulykken gjennom å trykke inn knappen merket «APPARAT.TEST» og tilnærmet samtidig trykke «start». Heisen startet, men den stoppet etter kort tid.

Figur 19: Styringsskap med markering av knappene «APPARAT.TEST», «O.STILLING» og «START». Foto og påtegninger: SHK

Testene er dokumentert på video og oversendt SHK. Ved forsøkene SHK har sett, beveget heistauet seg mellom 60 og 130 cm fra heisen ble igangsatt til den stoppet.
