Framlagd februar 2026

# RAPPORT TAU 2026/01

***Taubaneulukke i Surnadal alpinsenter,  
17. mars 2025***

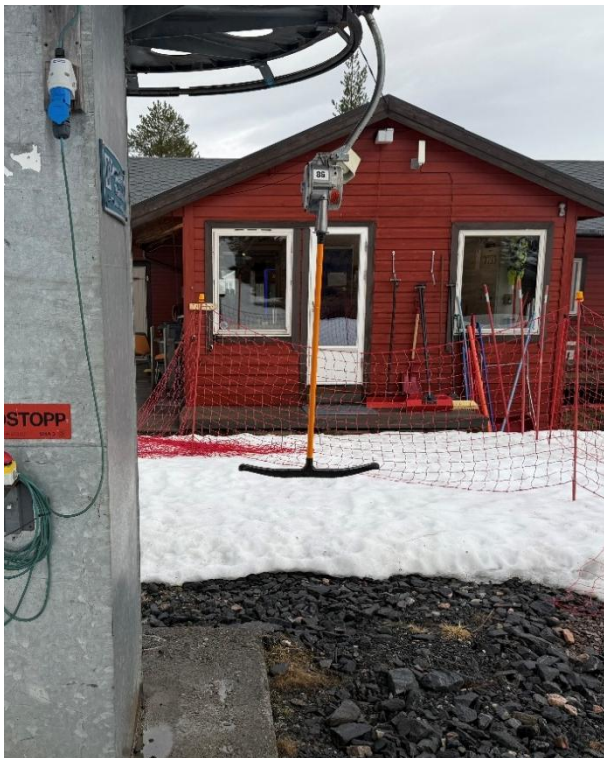
Figur 3: Medbringar av t-krok-typen med heisbua i bakgrunnen. Foto: SHK

Dei to barna planla å gå av ved avstigingspunktet ved mast 7. På eit tidspunkt blei det yngste barnet hengande fast i medbringaren etter startnummervesten (figur 3). Barnet hadde hjelm og var kledd i vinterklede og ein vest med startnummer for alpinrennet (figur 4). Vesten var stor i storleiken for barnet og sat laust utanpå vinterkledda.

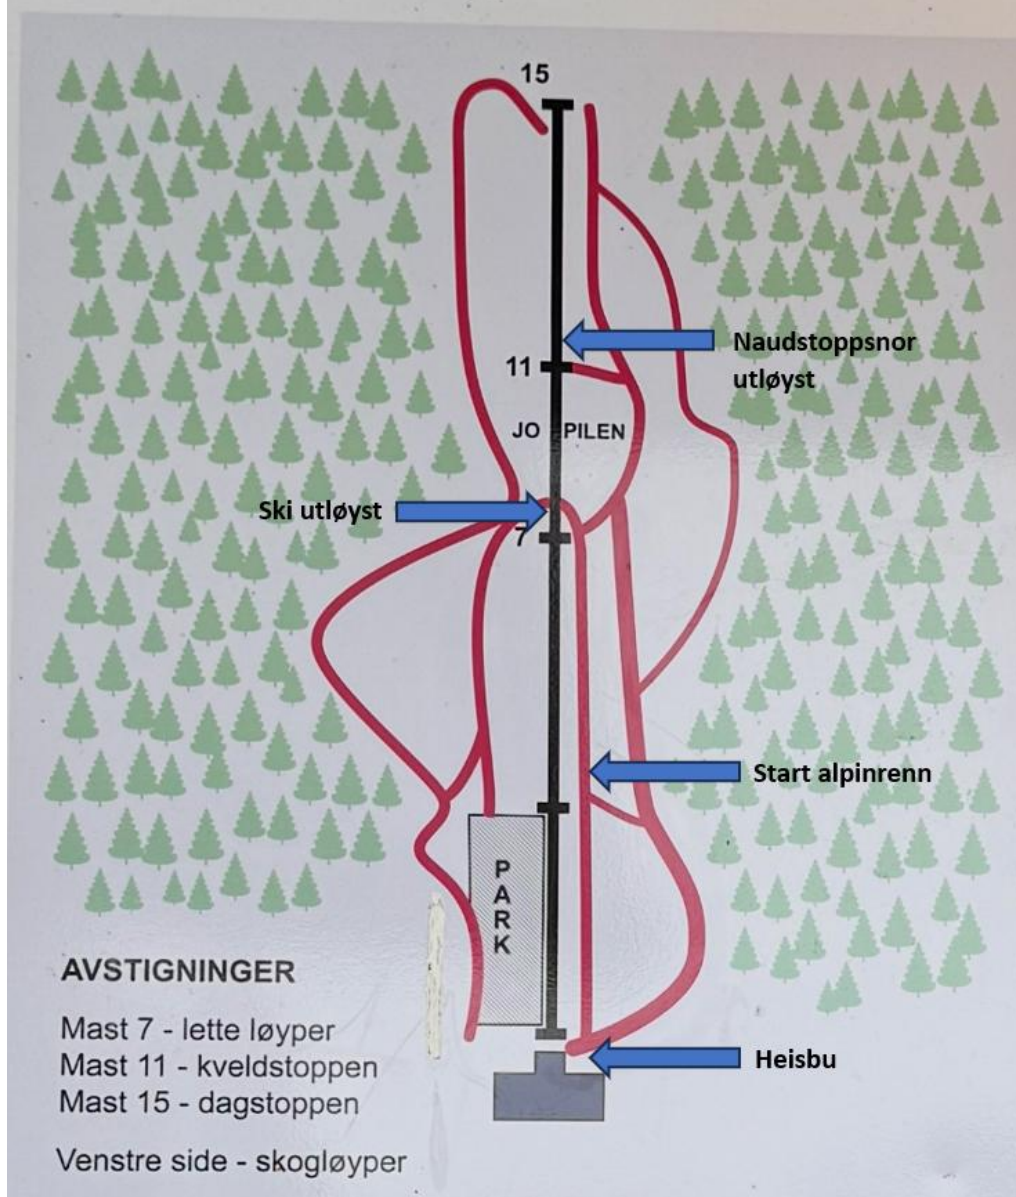
Figur 5: Løypekart Surnadal alpinsenter. Kjelde: Surnadal alpinsenter AS, med påskrift frå SHK

Rett nedanfor mast 11 kom det eldste barnet seg uskadd av heisen. Det yngste barnet blei slept med vidare oppover traseen og gjennom motslaget plassert mellom mast 11 og 12 (figur 6). Naudstoppsnora var montert om lag 20 meter etter motslaget, rundt 50 cm opp frå bakken. Snora losna då det yngste barnet blei drege forbi snora, og naudstoppen til heisen blei utløyst ca. kl. 1750. Sjå figur 5 for ei oversikt over viktige hendingar og stader teikna inn i løypekartet.

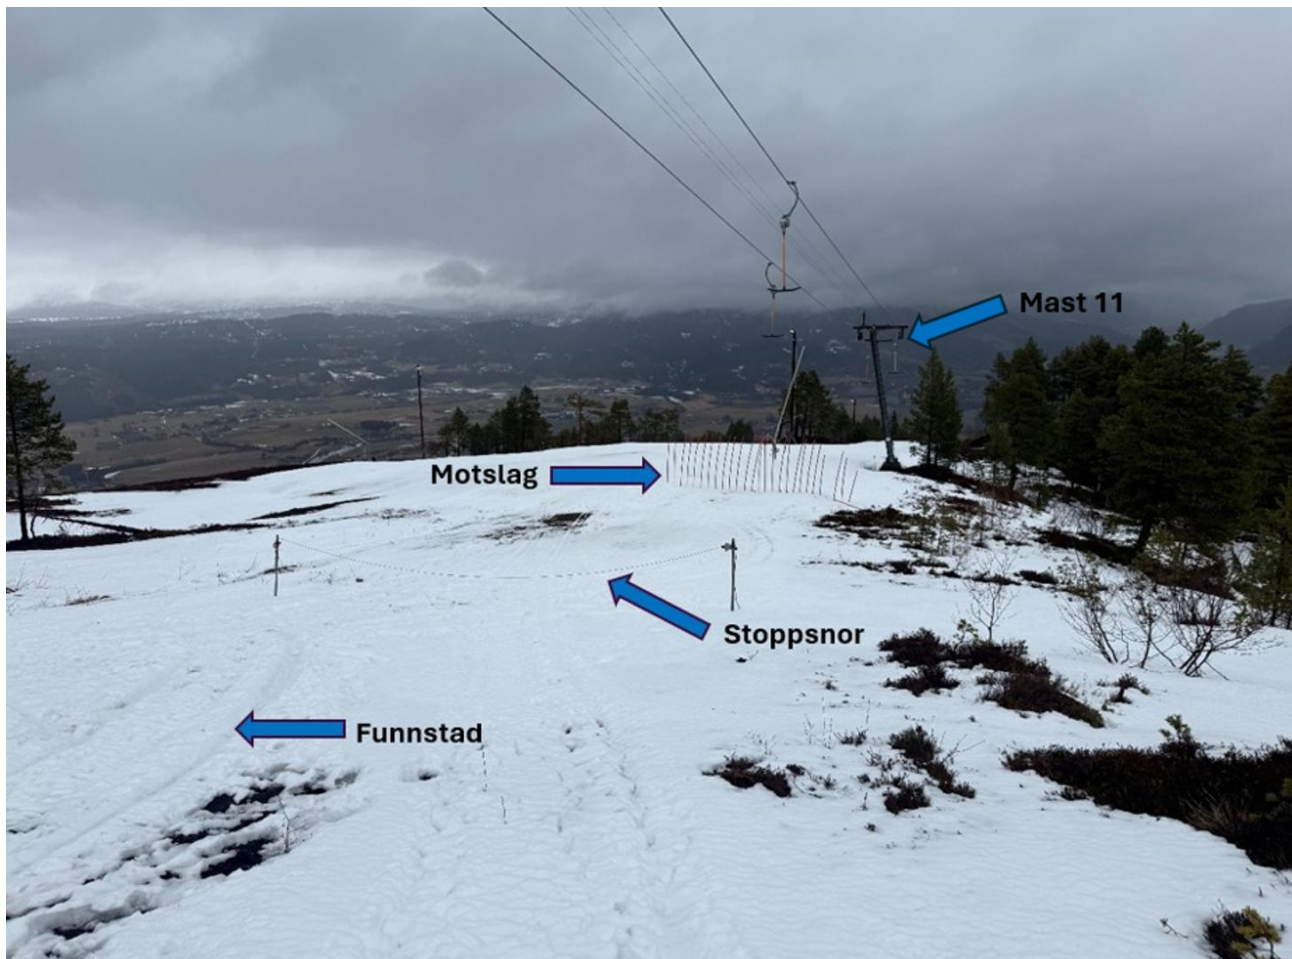
Figur 6: Området der barnet blei funne. Foto og påskrift: SHK

Det blei ikkje observert andre i bakken etter mast 5, så skipatrulje 1 kunne køyre raskt oppover traseen utan hindringar. Kl. 1753 kom skipatrulje 1 til området etter mast 11 og observerte det yngste barnet liggjande på magen med andletet ned i snøen, med medbringaren hengande fast i vesten i spenn opp mot heiswiren. Skipatrulje 1 fjerna medbringaren frå vesten, tok av barnet hjelmen og utførte førstehjelp ved å gje frie luftveggar og leggje barnet i stabilt sideleie. Sjå figur 6 for området der barnet blei funne.

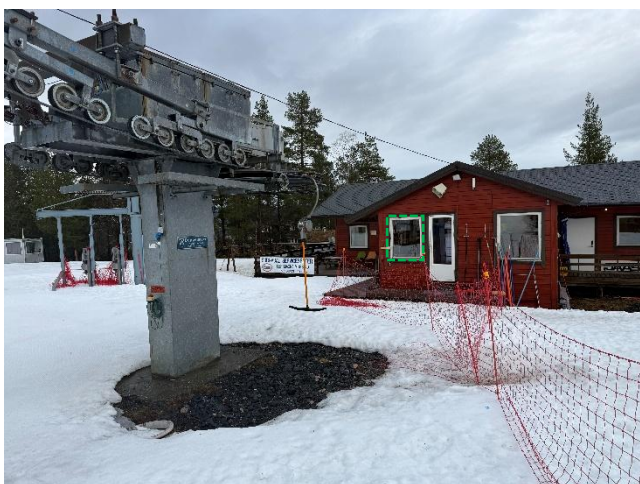
Heisbua har vindauge og ei dør som vender mot påstiginga (figur 7). Frå heisføraren sin posisjon inne i bua strekkjer synsfeltet seg opp til mast 3 (figur 8).

Figur 7: Heisbua sett frå påstigingsområdet.  
Vindauget til heisføraren er markert. Foto: SHK

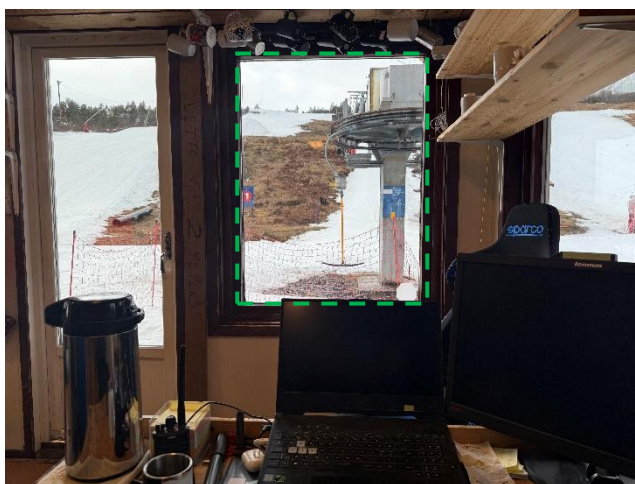
I heisbua har heisføraren ein berbar radio tilgjengeleg for å kommunisere med skipatruljen. Frå ein pc kopla til ein ekstern skjerm, vist i figur 8, er det mogleg å følgje med på video frå elleve kamera som er plasserte oppover i traseen. Skjermen viser berre eitt bilete om gongen, og det var ikkje vanleg praksis for heisføraren å overvake skjermen kontinuerleg. Kameraa var installerte for å kunne følgje med på eventuelle situasjonar i traseen med tanke på gjester, utstyr og vêrtilhøve.

Figur 8: Utsikt frå heisføraren sin posisjon i heisbua.  
Foto: SHK

- Ved renn med startnummer blir tetsitjande startnummer tilrådd. Denne avgjerda blei teken i samråd med Surnadal IL Alpin.
- Det er utarbeidd ei risikovurdering for anlegget med tilhøyrande handlingsplan som gjeld frå oktober 2025.
- Ein full gjennomgang av tryggleiksstyringssystemet er sett i gang med eit særleg fokus på risikovurderingar. Arbeidet dekkjer òg meir klargjerande stillingsinstruksar og betre registrering og oppfølging av avvik.
- Det blir sett opp faste skilt/plakatar i påstigingsområdet som åtvarar mot bruk av vide klesplagg og reimar på klede.
- Det blir sett opp tre nye kamera på strategiske stader i traseen. Det har dessutan blitt montert ein større skjerm i heisbua for overvaking av traseen.

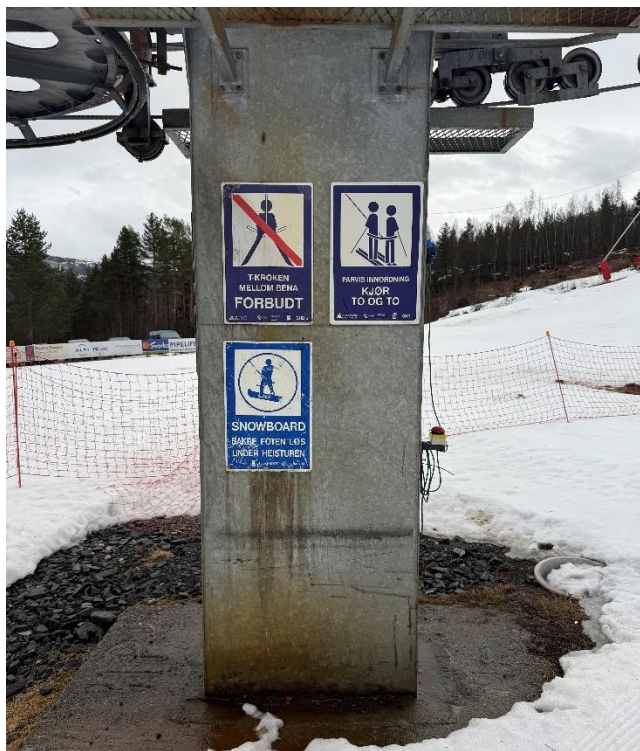
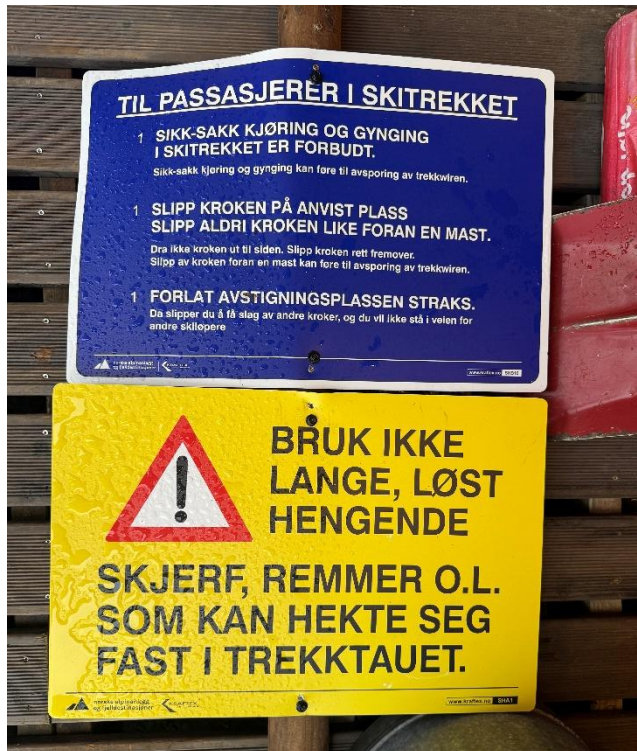
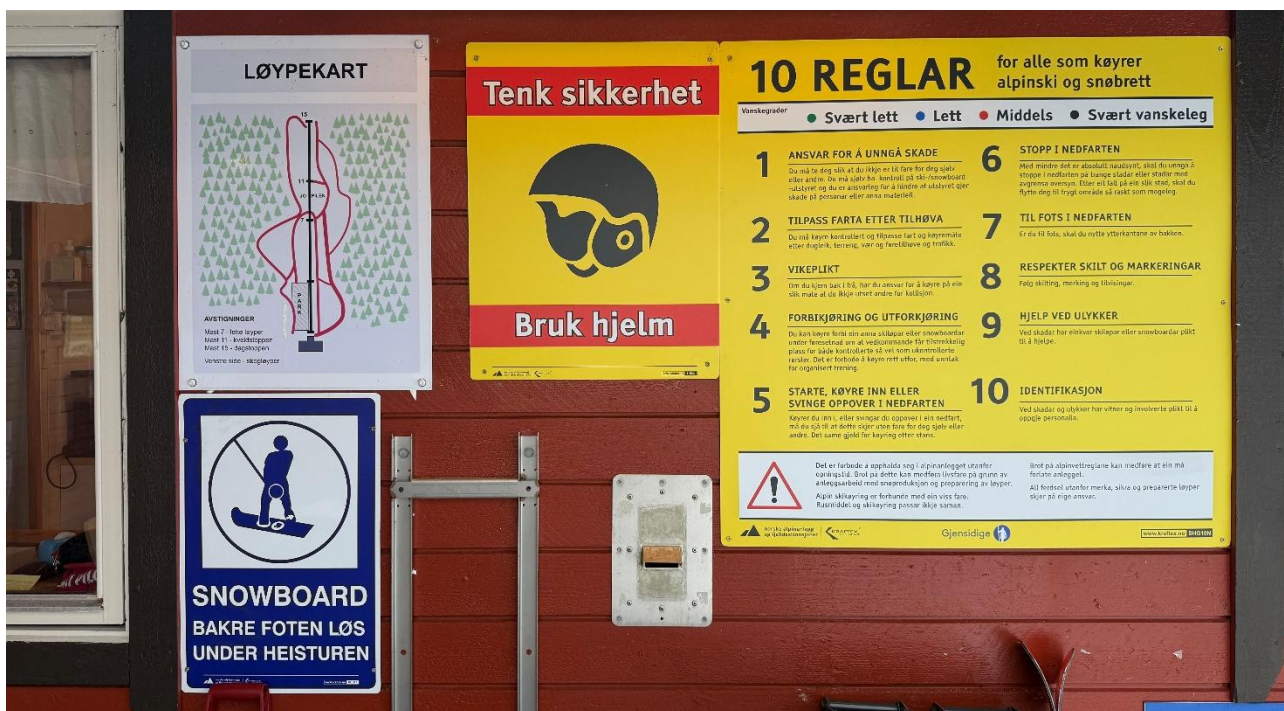
Ved påstiging og i området rundt heisbua er det skilting som skildrar reglane for publikum, som vist i figur 9, figur 10 og figur 11. Skilta informerer mellom anna om faren ved å bruke lange, lausthengande skjerf, reimar o.l. som kan hekte seg fast i trekktau.

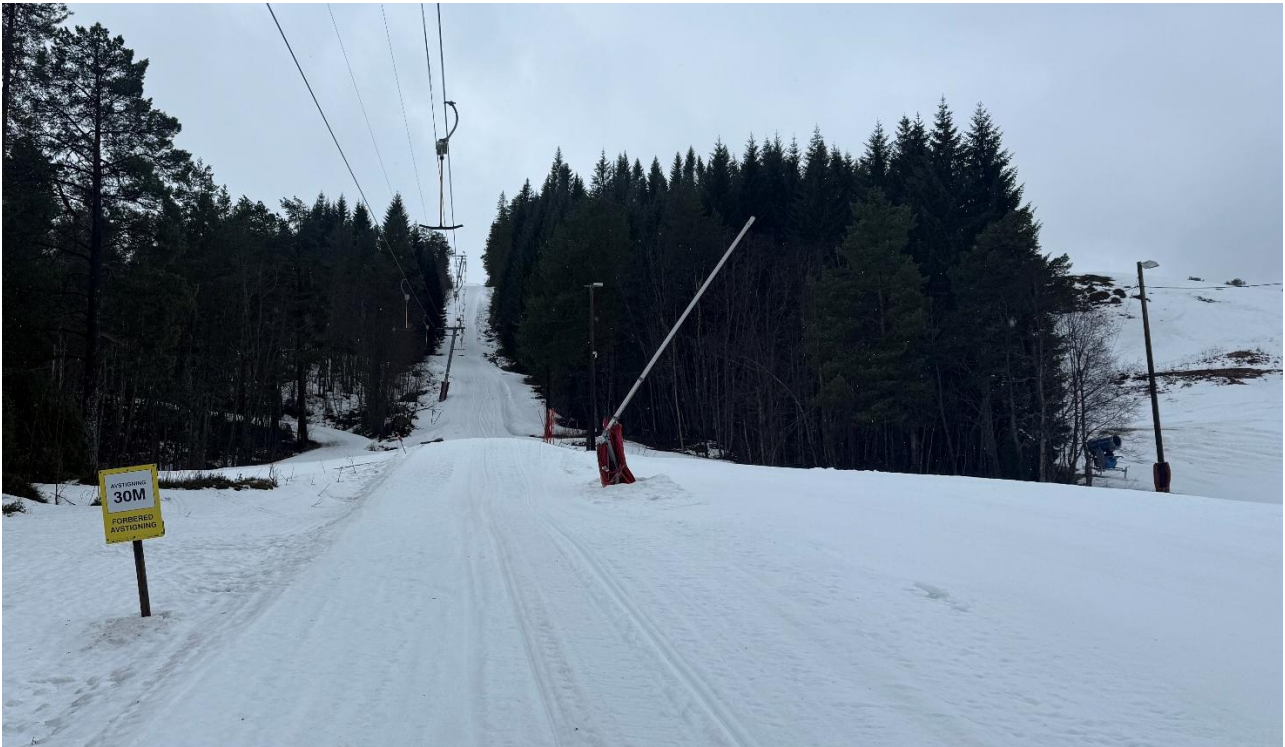
Figur 12: Avstigingsområdet etter mast 7. Foto: SHK

Figur 12 viser avstigningsområdet rett etter mast 7 der barna planla å gå av heisen. Her er det òg mogleg å montere naudstoppsnor i tilfelle der heisen berre er open fram til dette punktet. I bakgrunnen ser vi eit bratt parti i heistraseen opp mot mast 11. Havarikommisjonen si vurdering er at utforminga av avstiginga etter mast 7 ikkje var ein medverkande faktor til ulukka.

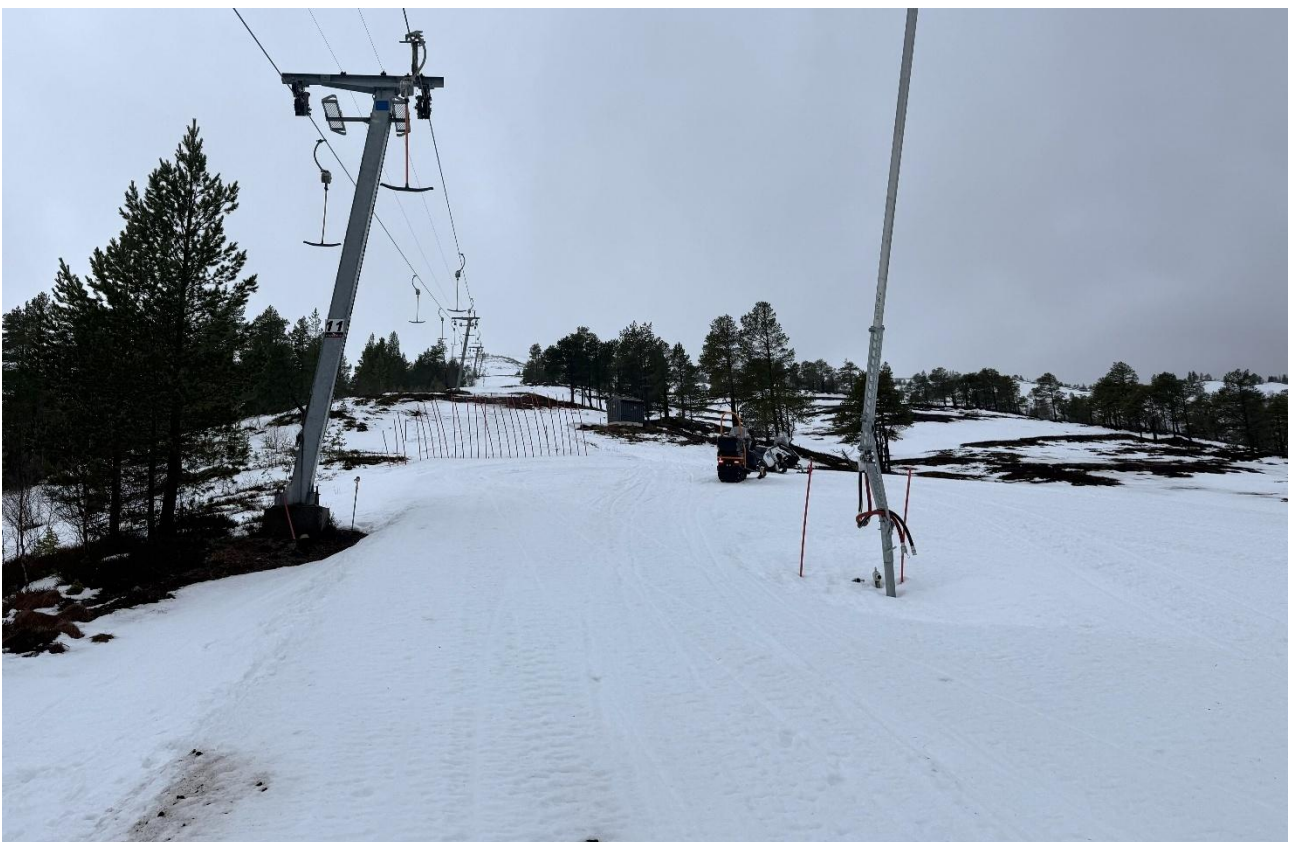
Figur 13: Avstigingsområdet ved mast 11. Foto: SHK

Figur 13 viser avstigingsområdet ved mast 11 med motslag og naudstoppsnor i bakgrunnen. Stoppsnora blir montert mellom mast 11 og 12 i dei tilfella der det er for lite snø, eller heisen av andre årsaker ikkje er open opp til toppen av heisen ved mast 15.

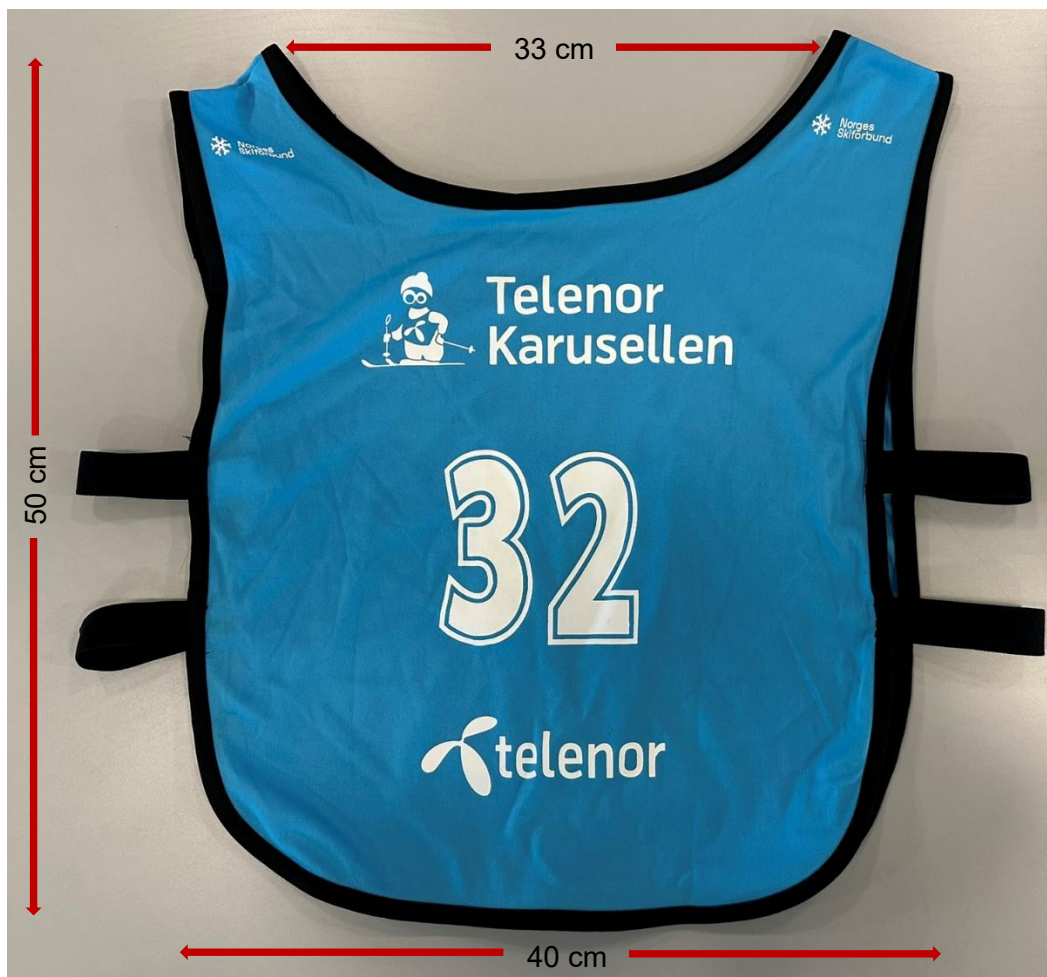
Figur 15: Startnummervesten. Foto: SHK

Vesten var i 100 % polyester og kom i éin storleik. Vesten målte 50 cm i høgda frå skulder til nedste kanten på vesten og var 40 cm brei målt tvers over frå sidesaum til sidesaum, ikkje inkludert lengda på strikkane i sida. Opninga til hovudet målte 33 cm i diameter. Sjølv om vestane frå Telenorkarusellen blir produserte berre i éin storleik, kan ein ikkje utelukke at det kan vere variasjon i måla mellom ulike vestar på grunn av eventuelle produksjonsvariasjonar og bruksslitasje over tid.

Ved ein visuell inspeksjon etter ulukka blei det ikkje observert synlege skadar eller slitasje på den aktuelle startnummervesten.

I sida av vesten var det sydd to strikkar som skulle gjere vesten fleksibel i storleik, sidan han var tenkt brukt utanpå vinterklede. Vesten var designa med stor hovudopning for å gjere det enkelt å tre han over ein hjelm.

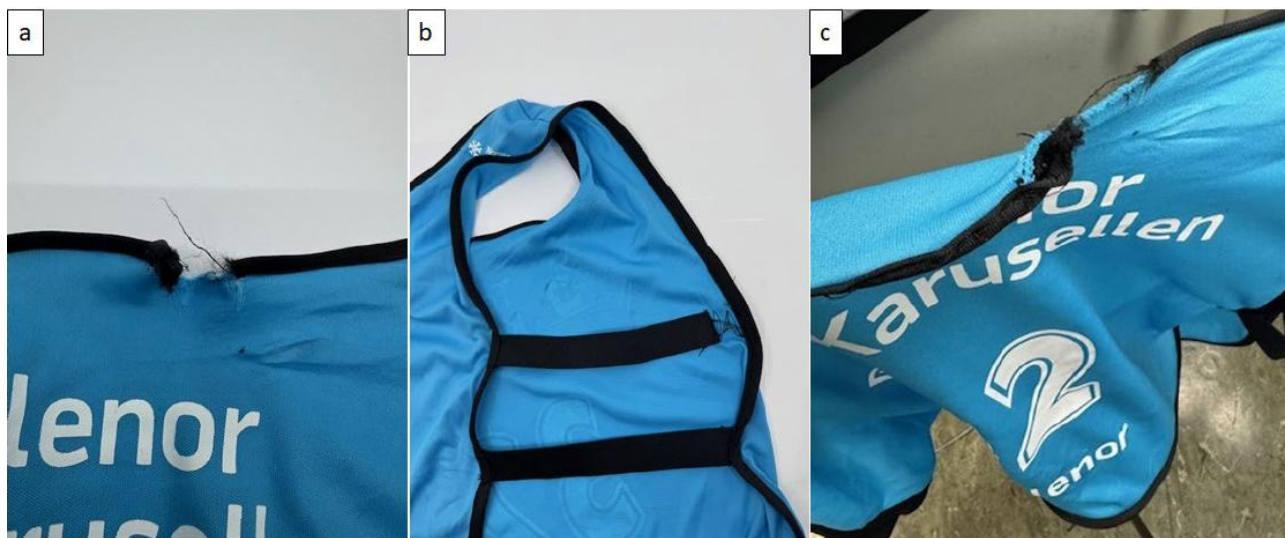
Resultata av testen viste at kantebandet i halsopninga kravde ei kraft på over 621 N/63 kg før det viste teikn til svakheit. Halsopninga med defekt kanteband kravde over 45 kg, og strikkane i sida på vesten kravde over 25 kg. Sjå figur 16 for bilete av vesten etter testinga.

Figur 16: Bilete av startnummervesten etter testing av a) halsopninga, b) strikken i sida og c) halsopninga med defekt kanteband. Foto: FOLAT

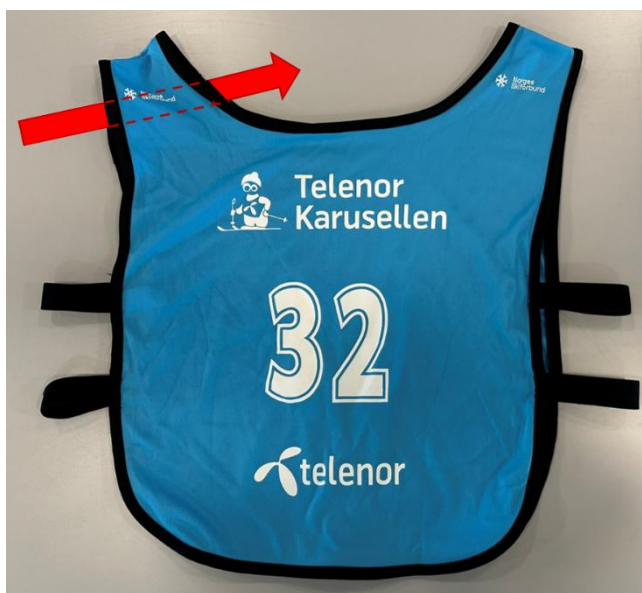
Figur 17: Mogleg hektepunkt i startnummervesten.  
Foto: SHK

Vesten, som berre blir laga i éin storleik, var stor for barnet og sat dermed laust på. Lausthengande plagg vil ha lettare for å hekte seg fast i maskineri i rørsle, og talet på hektepunkt på plagget vil auke sannsynet for dette.

Det har ikkje vore mogleg for Havarikommisjonen å fastslå kva opning eller opningar på vesten medbringaren hekta seg fast i, sidan ingen vaksne var vitne til hendinga og vesten ikkje hadde synlege skadar. I figur 17 er punktet Havarikommisjonen vurderer som mest kritisk for fasthenging med tanke på kveling, illustrert med raude piler. Illustrasjonsfotoet i figur 18 viser at vesten vil vere stor for ein del barn i brukargruppa, og at punktet vist i figur 17 såleis kan fungere som eit hektepunkt.

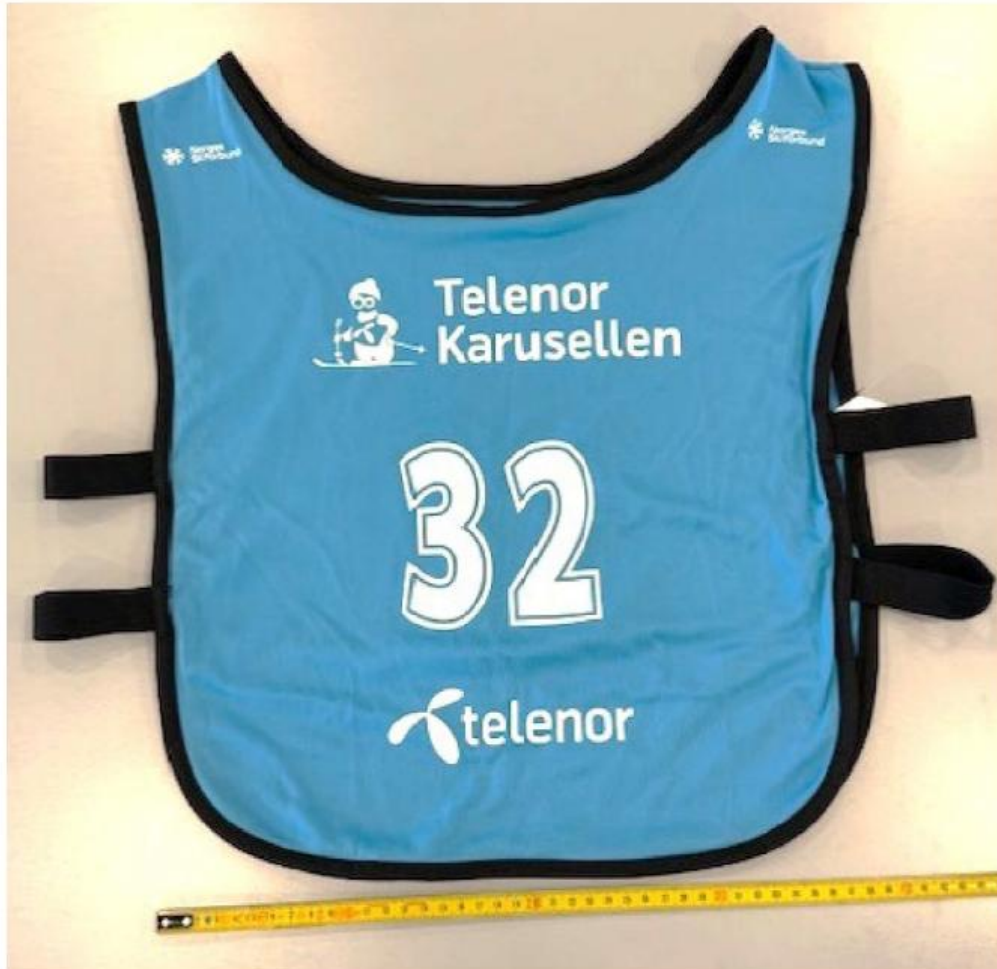
Figur 1 Bilde av startnummervest som mottatt hos Forsvarets laboratorietjeneste.

Ved visuell inspeksjon ble det ikke observert synlige skader på startnummervesten før testing.

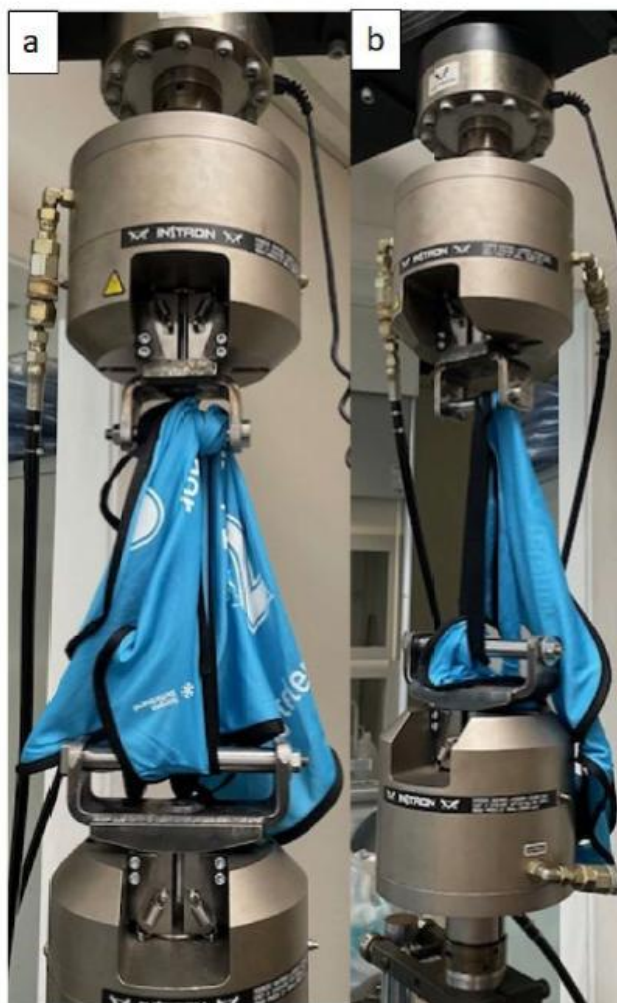
Figur 2 Bilde av innfesting av startnummer i Instron 8516 strekkmaskin, a) testing av halsåpning og b) testing av strikk i siden.

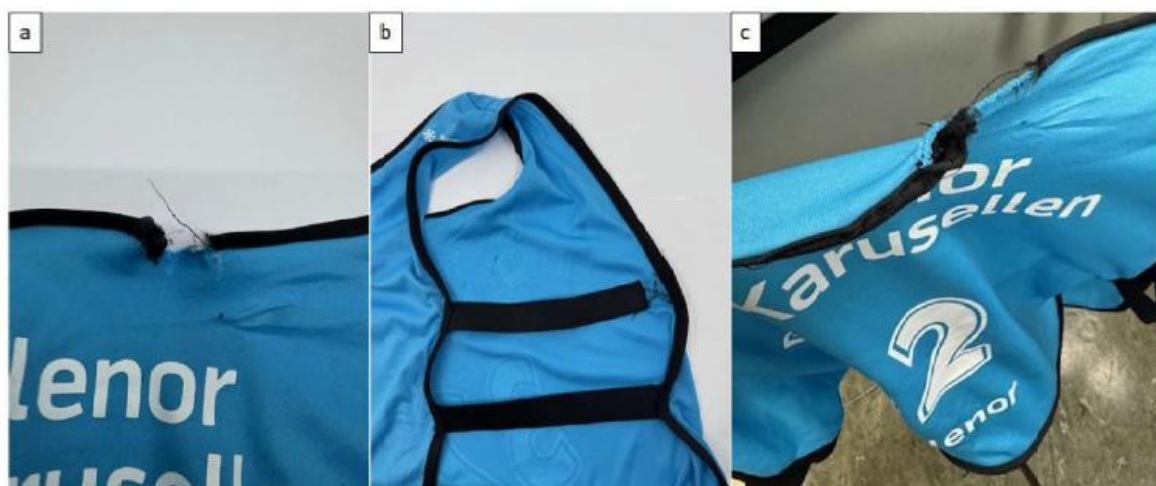
Strikken i sidene på startnummervesten har ikke vært utsatt for strekkrefter over 200 N/20 kg.  
Halsåpningen har ikke vært utsatt for strekkrefter over 600 N/60 kg.

Figur 3 Bilde av startnummervest etter testing a) halsåpning, b) strikk i siden og c) halsåpning med defekt kantbånd.
