# RAPPORT

Forsvaret 2021/02

## RAPPORT OM ALVORLIG LUFTFARTSHENDELSE MED C-130J HERCULES TRANSPORTFLY 11. MARS 2020 VED FJELLØYA MOSKEN I VÆRØY KOMMUNE, NORDLAND

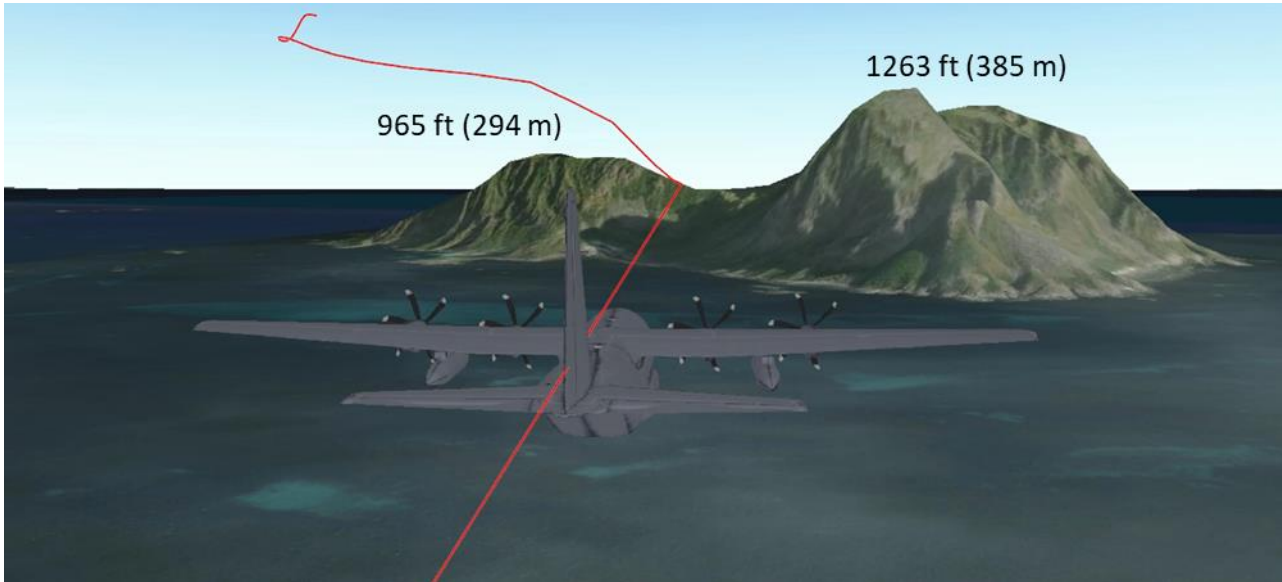
Figur 2: Flyet klarerte terrenget med 144 ft (44 m). Kilde: Luftforsvaret

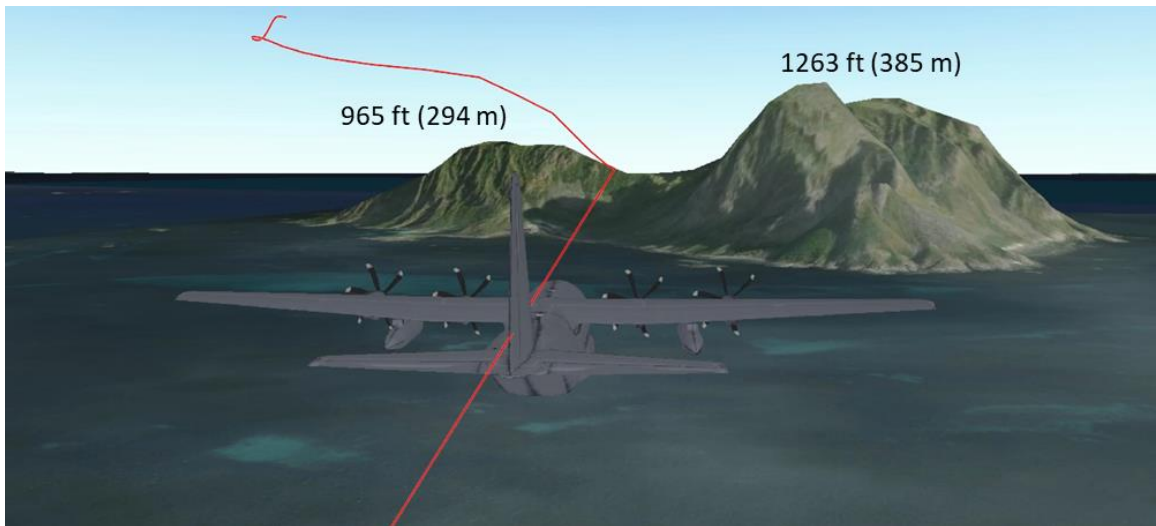
Figur 8: MG31 kort tid før nestenkollisjonen med Mosken. Kilde: Luftforsvaret

PF MG31 har forklart at han observerte flere små øyer og skjær før han oppdaget terreng rett foran flyet, som var fjelløya Mosken. Ifølge forklaringen til PF MG31 entret flyet skydekket (IMC) umiddelbart etter at utkltringen startet. PF MG31 var den eneste som visuelt så Mosken. Figur 9 viser MG31 sitt «ground track» ved passering av Mosken.

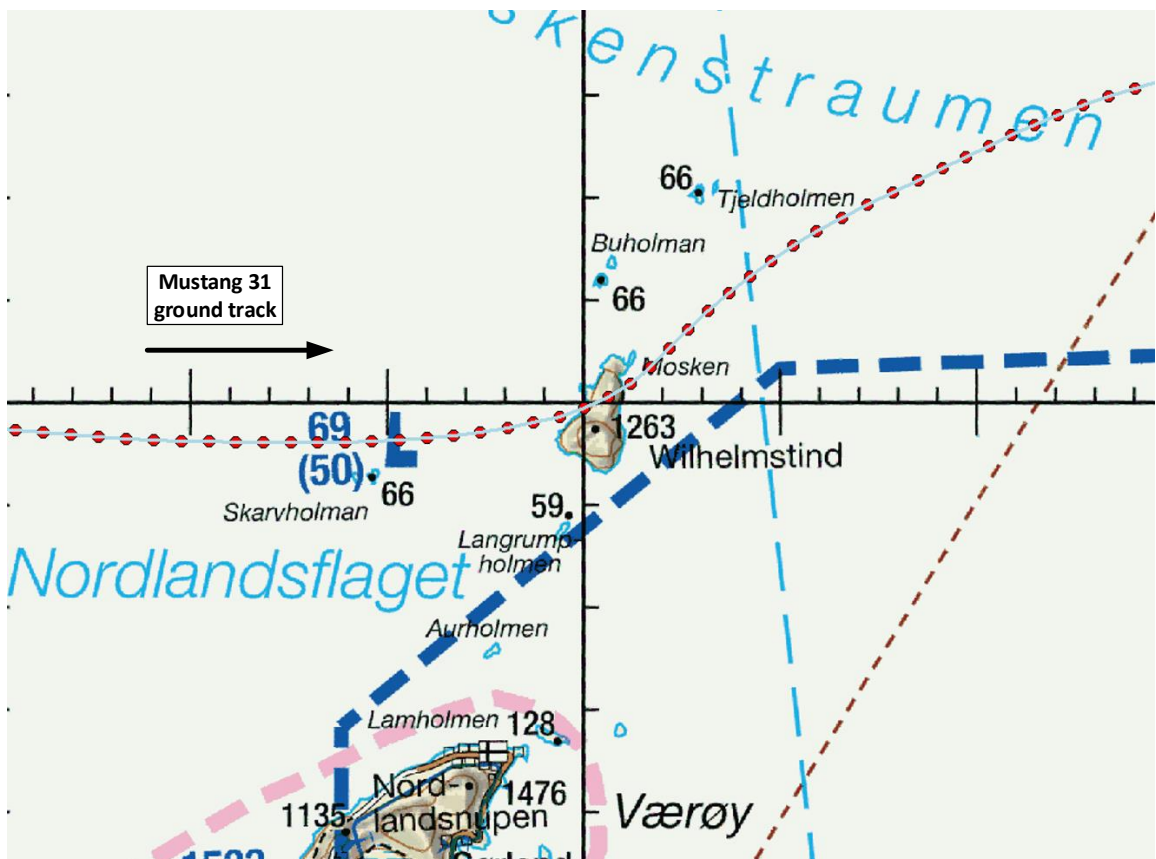
Figur 9: MG31 GPS «ground track» ved passering av fjelløya Mosken. Kilde: Luftforsvaret

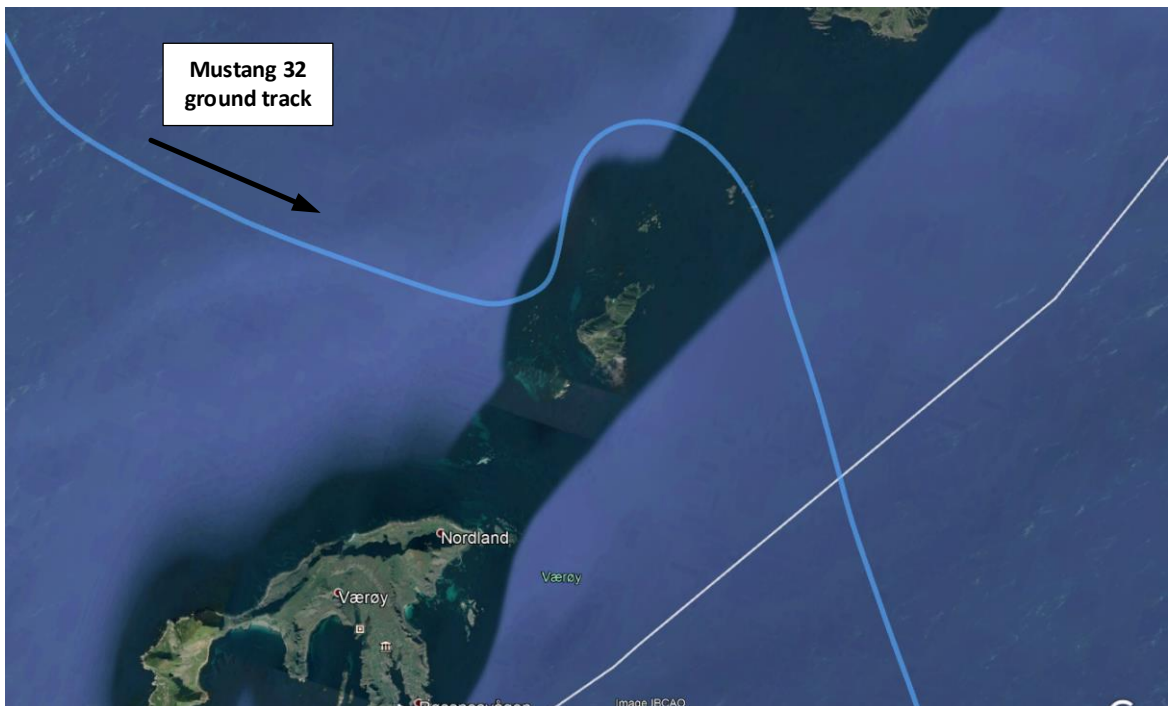
I motsetning til MG31 valgte MG32 å foreta en horisontal unnamanøver for å unngå sammenstøt med terrenget. PF MG32 initierte en venstre sving mot nord. Flyet hadde en hastighet på 196 kts og høyde 576 ft AGL da svingen startet. Flyet nådde maksimal krenningsvinkel på  $52,25^\circ$  og 1,52 G, kl. 20:26:09. Det ble holdt jevn høyde og hastighet gjennom hele manøveren, en manøver som varte i om lag 10 sekunder.

MG32 var på det nærmeste om lag 1 500 m fra Mosken i forbindelse med unnamanøveren. Etter om lag 10 sekunders flyging i nordlig retning ble det svingt mot høyre og satt kurs i retning Bodø. I forbindelse med denne svingen var høyden på det laveste nede i 374 ft. Figur 10 viser MG32 sitt «ground track» rundt Mosken. Figur 11 viser øya Mosken fotografert mot nord fra Værøy.

Figur 10: MG32 sitt «ground track» rundt Mosken. Kilde: FDR/Luffforsvaret
