Avgitt november 2022

# RAPPORT FORSVARET 2022/02

***Utforkjøringsulykke med militært kjøretøy  
på fv. 454 ved Drivenesvannet i Vennesla  
9. august 2021***

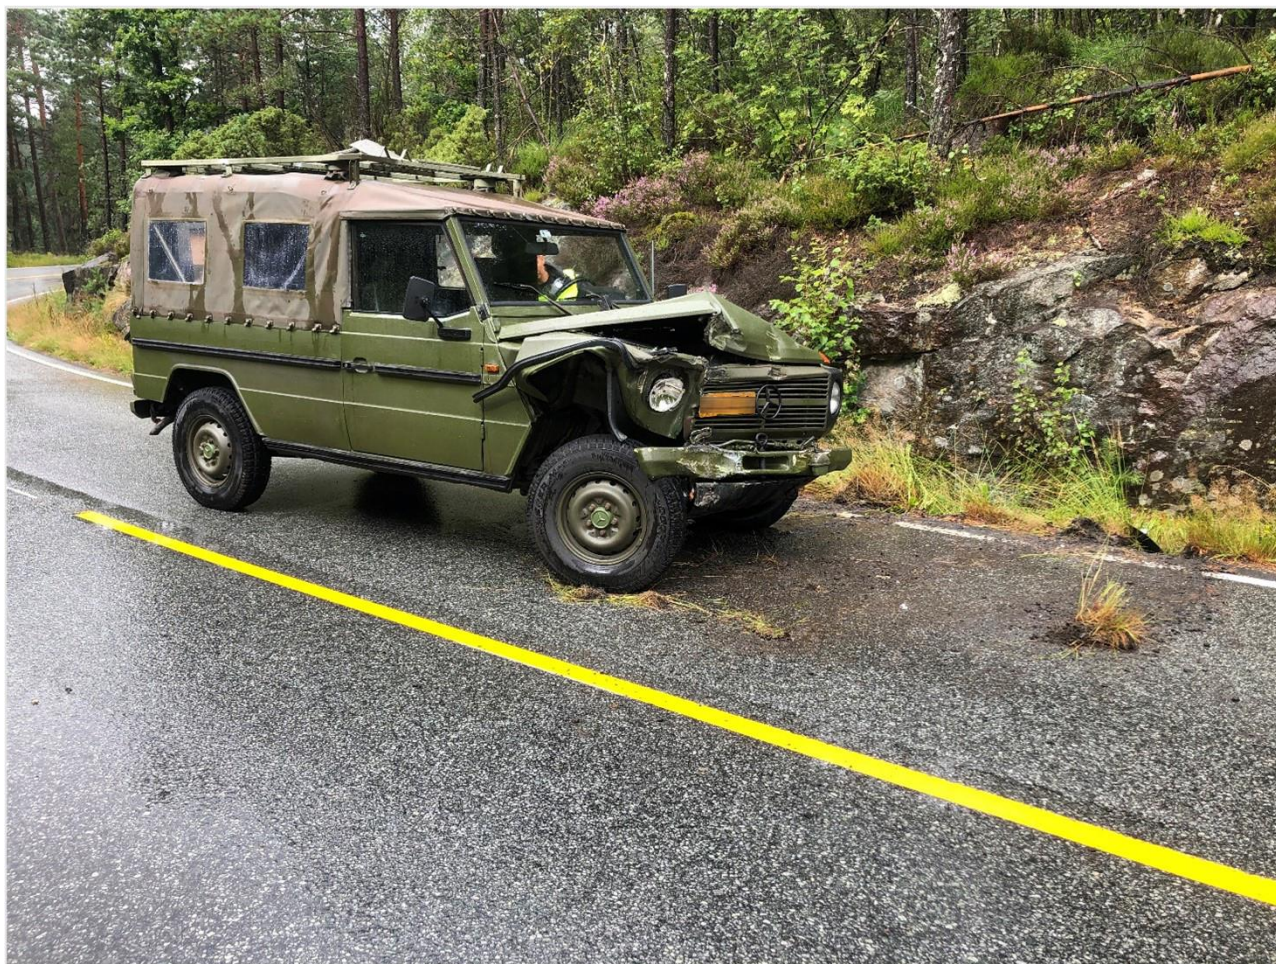
Feltvognen traff en bergnabb som følge av utforkjøringen. Feltvognen snurret 180° i forhold til kjøreretningen, og ble stående baklengs i nordgående kjørefelt frem til innsatspersonell ankom ulykkesstedet (se figur 3).

Figur 3: Kjøretøyets sluttposisjon etter utforkjøringen. Bildet er tatt i retning nord i sørgående kjørefelt.  
Foto: Luftforsvarets spesialistskole (LSS)

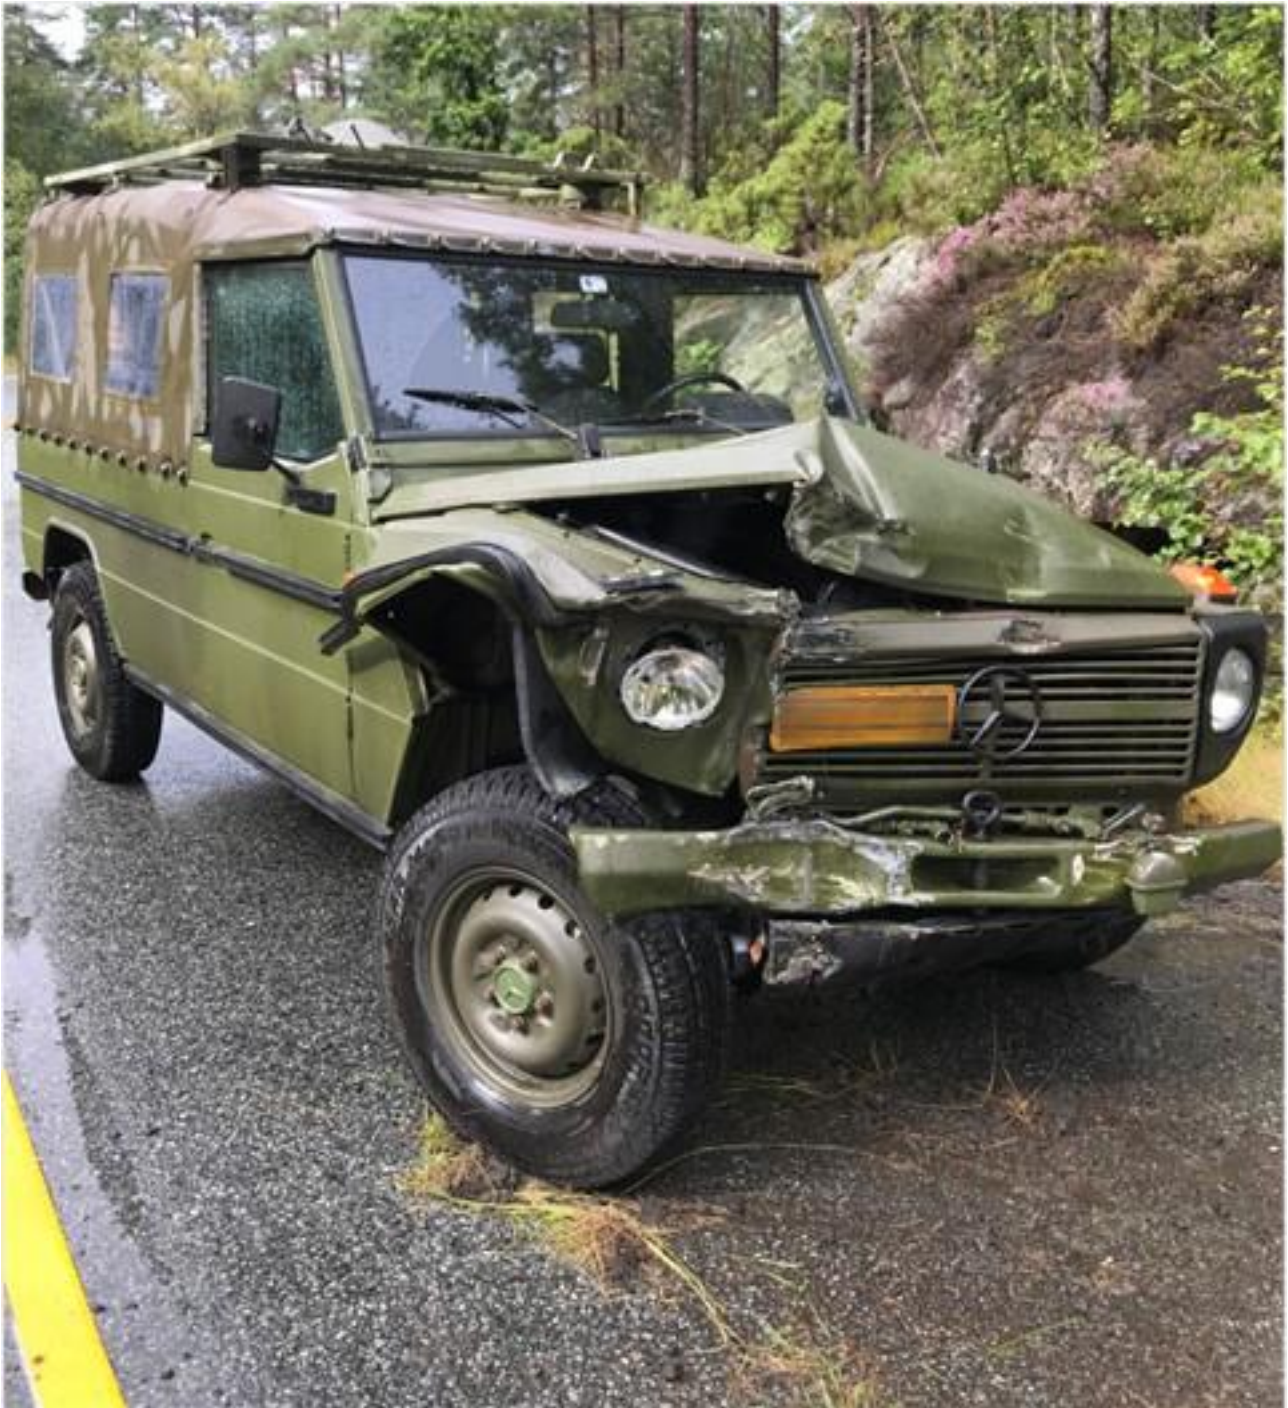
Feltvognen fikk skader i fronten på høyre side som følge av utforkjøringen og kollisjonen med bergnabben (se figur 4).

Figur 4: Skader på fronten til feltvognen. Foto: Politiet

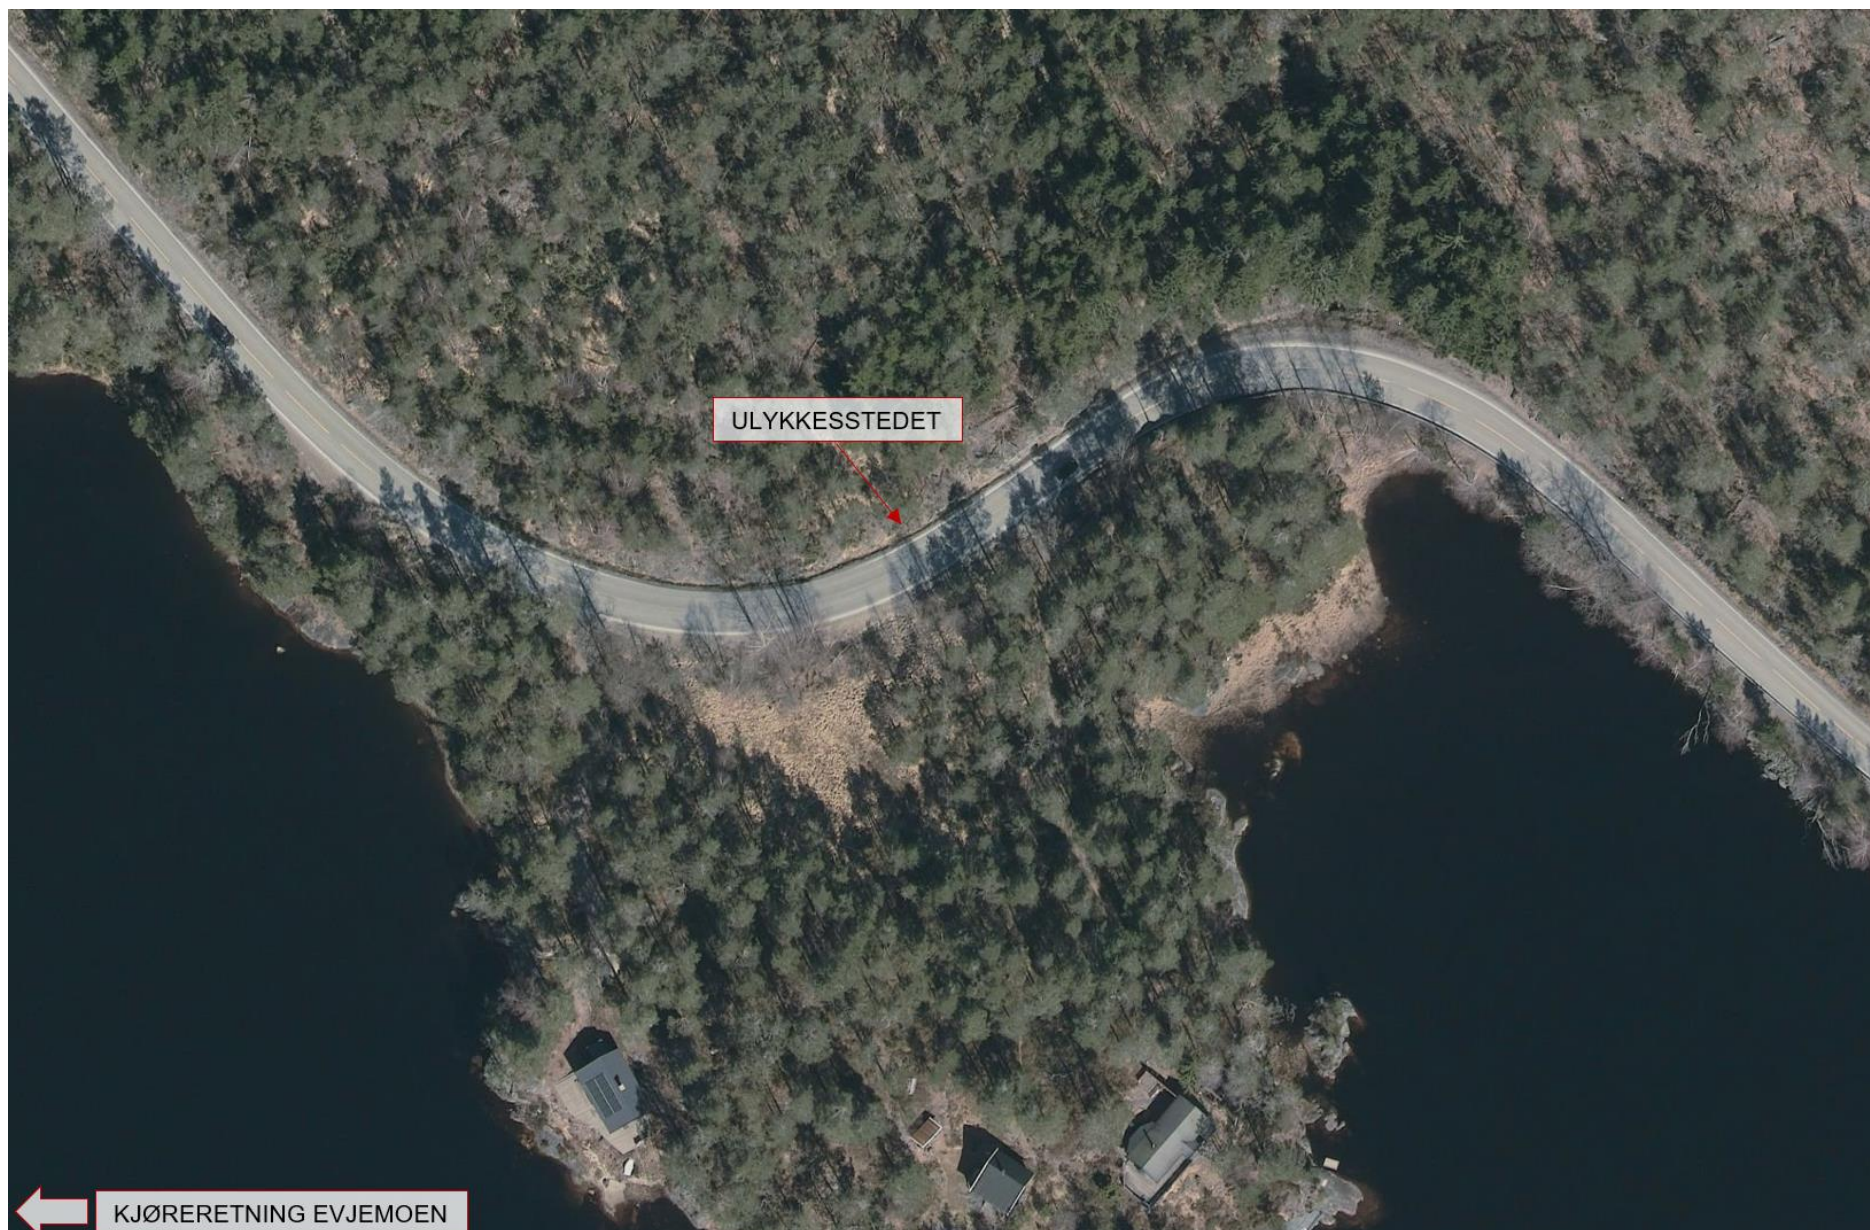
Ulykken inntraff på fv. 454 ved Drivenesvannet i Vennesla kommune. Feltvognen kjørte ut av veien ved inngangen til en høyrekurve ved Smalsundet, som er lokalisert etter en venstrekurve (sett i nordgående kjøreretning). Disse kurvene, og strekket mellom dem, utgjør en s-kurve (se figur 5).

Figur 5: Veistrekningen på fv. 454 hvor ulykken inntraff. Stedsangivelsen er omtrentlig. Foto: © Kartverket. Illustrasjon: SHK

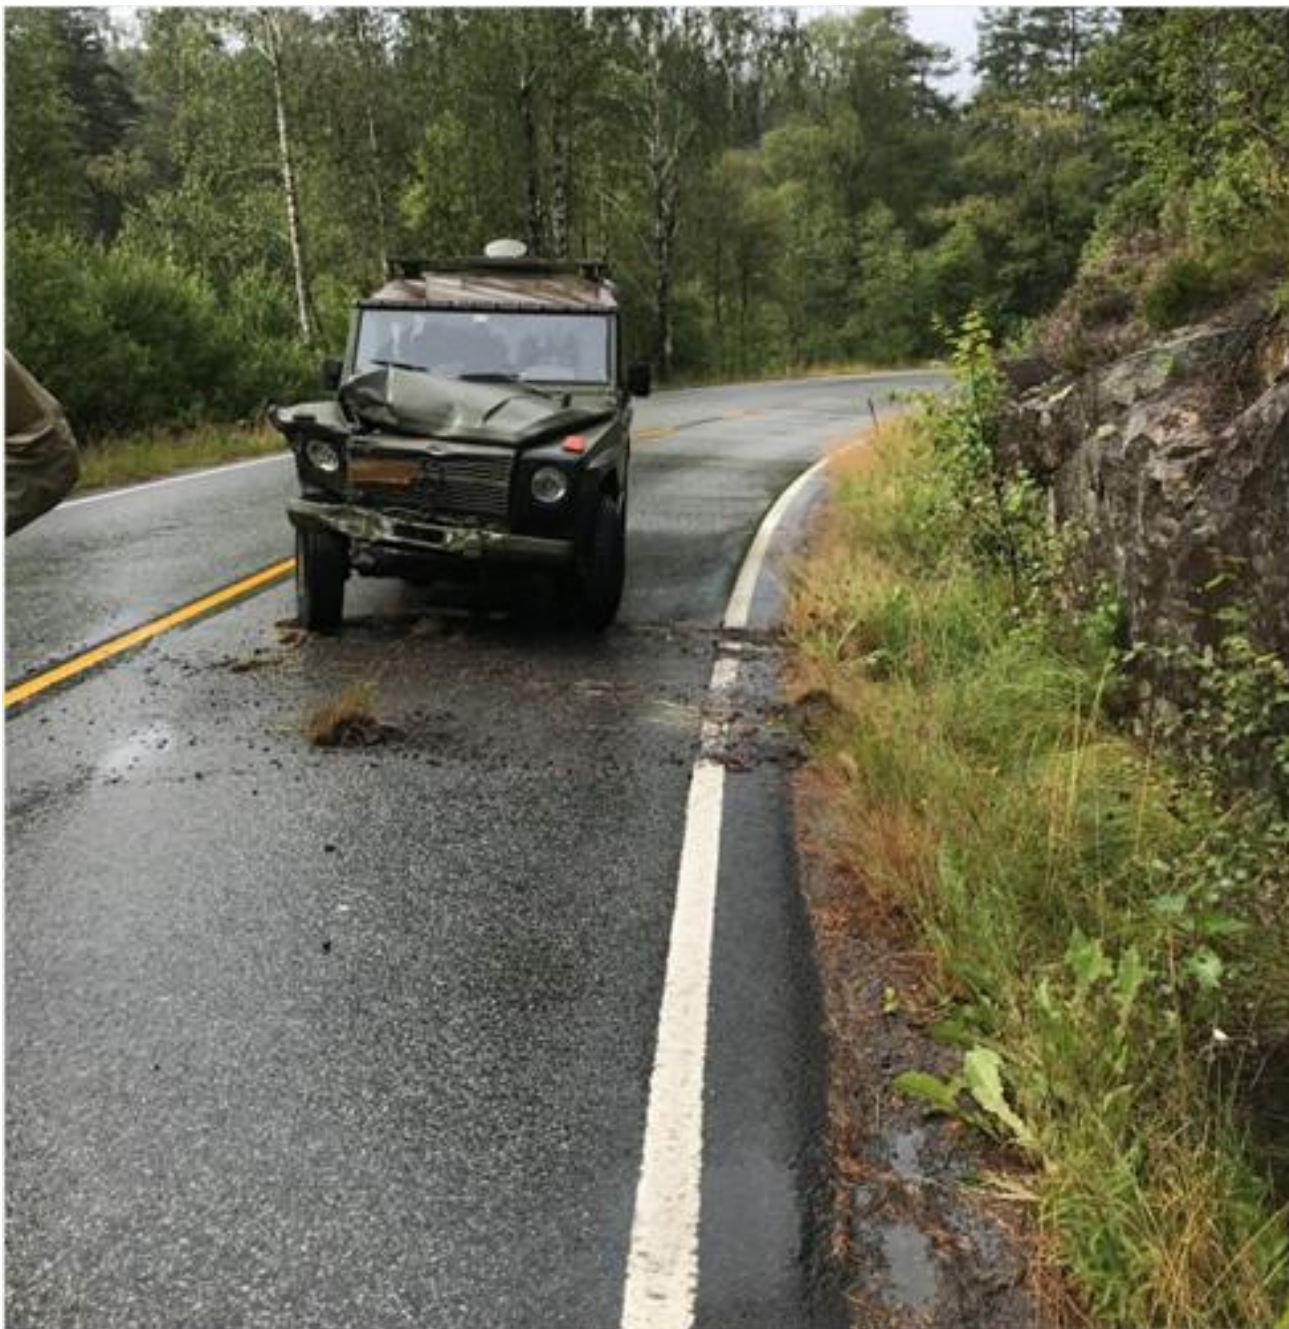
Politiet har opplyst at det ikke var synlige bremsespor på veibanen, og at det var våt veibane da de ankom ulykkesstedet. Det var rester av gress og jord på veibanen som følge av utforkjøringen (se figur 6).

Figur 6: Rester av jord og gress på veibanen, som viser punktet for utforkjøringen. Bildet er tatt i retning nord i nordgående kjørefelt. Foto: Politiet

På nordsiden av veibanen på ulykkesstedet var det en bergnabb som lå tett inntil veibanen. Det ble registrert skrapemerker fra feltvognen på bergnabben.

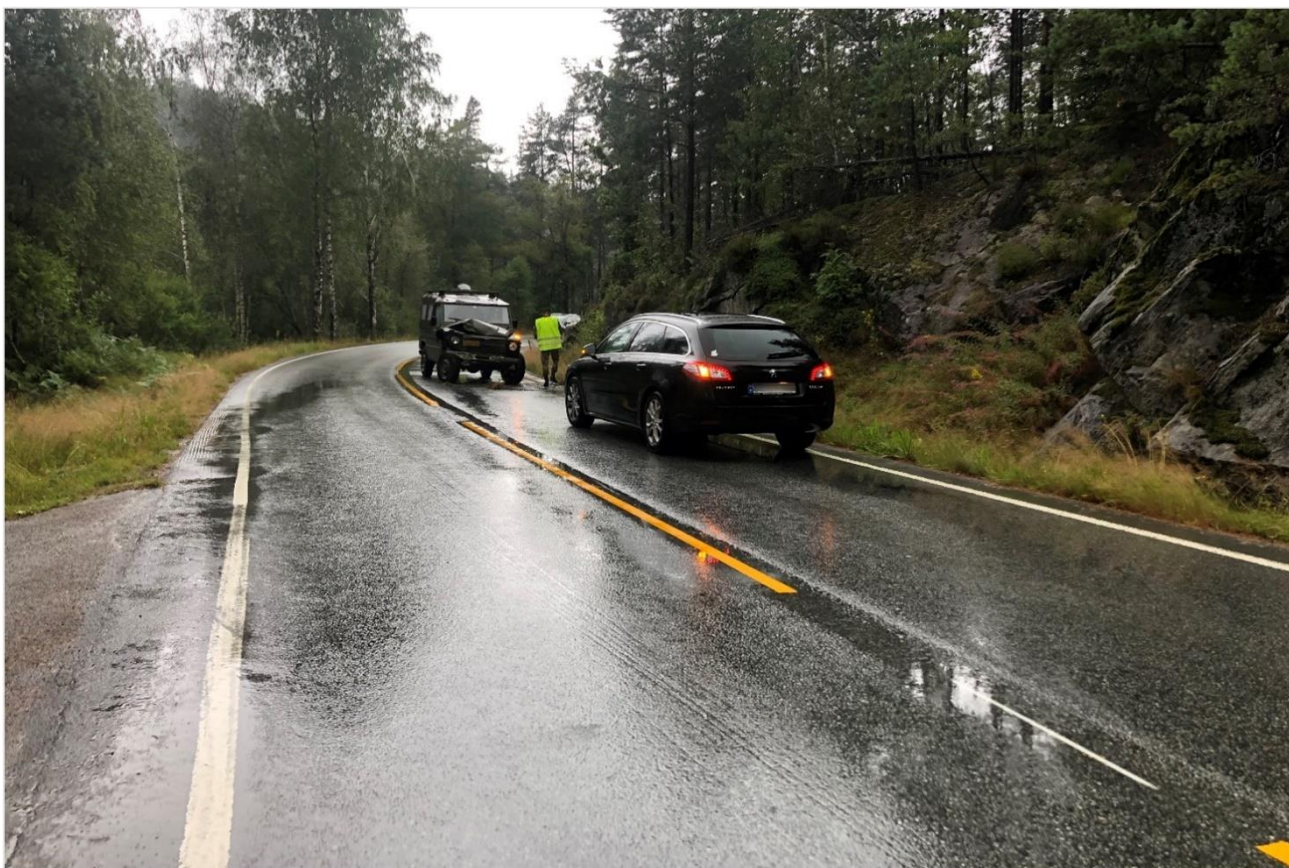
Det var lett nedbør i luften, våt veibane, dagslys og god sikt på ulykkestidspunktet (se figur 7).

Figur 7: Føreforholdene på ulykkesstedet. Foto: Luftforsvarets spesialistskole (LSS)

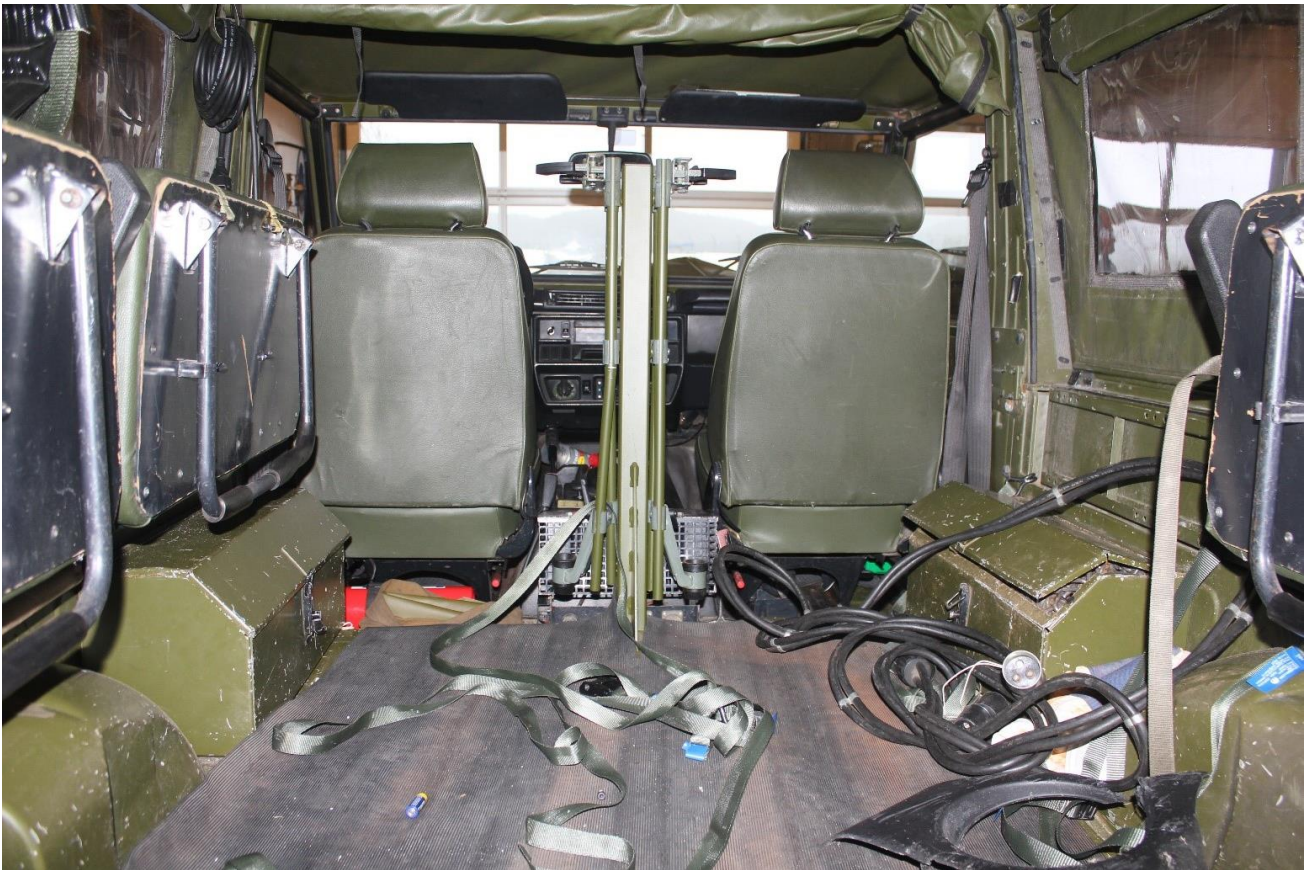
Feltvognen var lastet med diverse gods på ulykkestidspunktet, herunder blant annet håndvåpenammisjon, pakninger, skytebanekasse, Zarges-kasser og mat. Lasten var sikret bak i feltvognen ved bruk av stropper (se figur 8). Stroppene var blant annet festet i våpenstativet i midten av feltvognen og under klappsetene. Forsvaret har opplyst at lasten ikke ble forskjøvet som følge av utforkjøringen. Lasten og dens vekt ble ikke dokumentert, og feltvognens totalvekt kan dermed ikke fastslås.

Figur 8: Stropper festet i våpenstativet bak i feltvognen. Foto: SHK

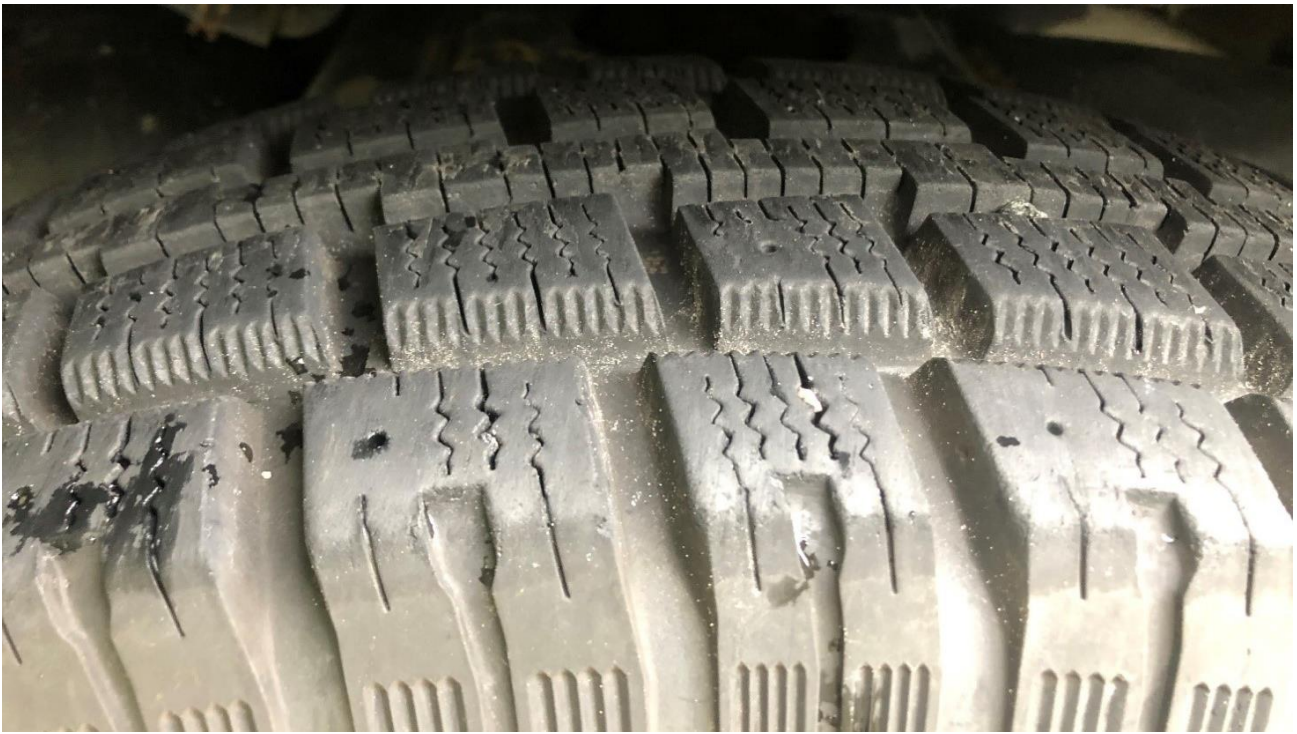
Havarikommisjonen har gjennomført tekniske undersøkelser av dekkene til feltvognen. Dekkene har tett seiping i slitebanen med myk gummi, samt «M+S»/«3PMSF» merking. Dette er typisk for vinterdekk. Dekkene har også pigghull i mønsteret for montering av pigger. Dekkene hadde ingen synlige skader.

Figur 9: Dekkene til feltvognen. Foto: Politiet

The Norwegian Safety Investigation Authority recommends that the Norwegian Armed Forces ensure that drivers of MB light utility vehicles have competence in safe driving behaviour, seen in relation to the light utility vehicle's tyre characteristics in different seasons and under different road surface conditions.

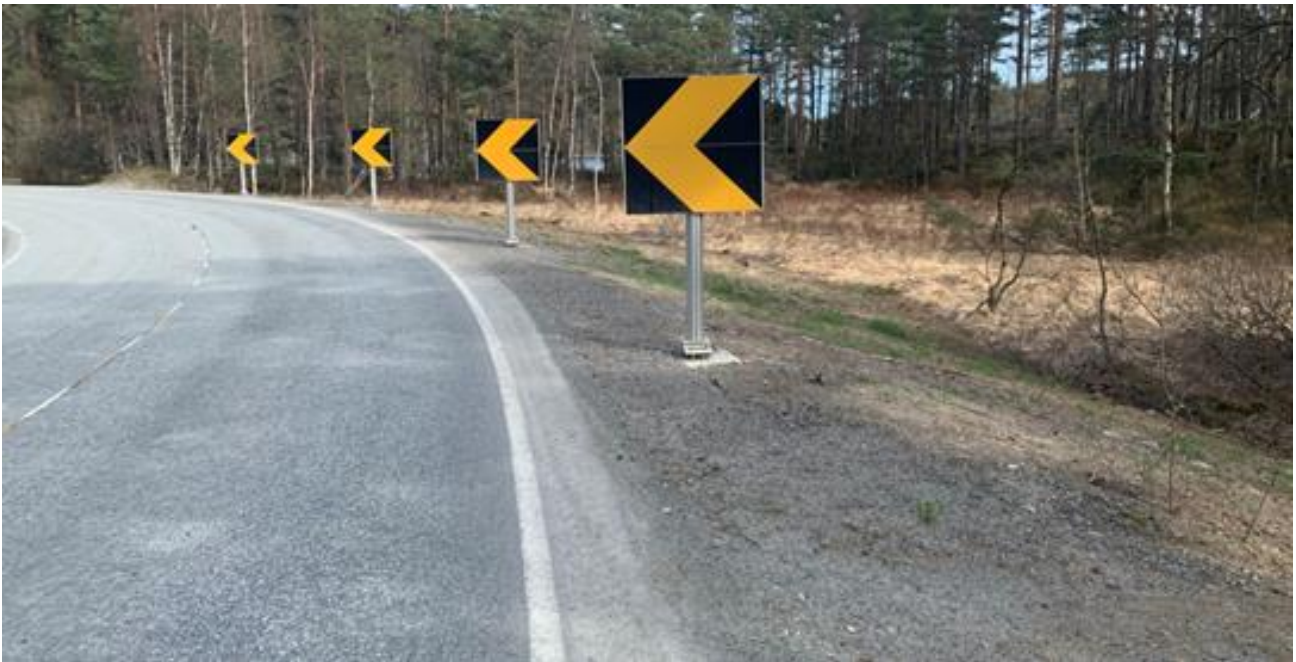
Agder fylkeskommune har opplyst at det 4. november 2021 ble satt opp trafikkskilt 904 «Retningsmarkering<sup>6</sup>» i sørgående kjøreretning ved ulykkesstedet (se figur 12). Skiltene ble satt opp med bakgrunn i innsendte henvendelser fra trafikanter. Agder fylkeskommune har opplyst at det ble satt opp skilt i denne kjøreretningen ettersom strekningen består av et rett strekke i kombinasjon med et høybrekk i forkant av s-kurven, som kan komme overraskende på trafikantene.

Figur 12: Retningsmarkering i sørgående kjørefelt. I nordgående (feltvognens) kjøreretning var det ikke retningsmarkering. Foto: Agder fylkeskommune

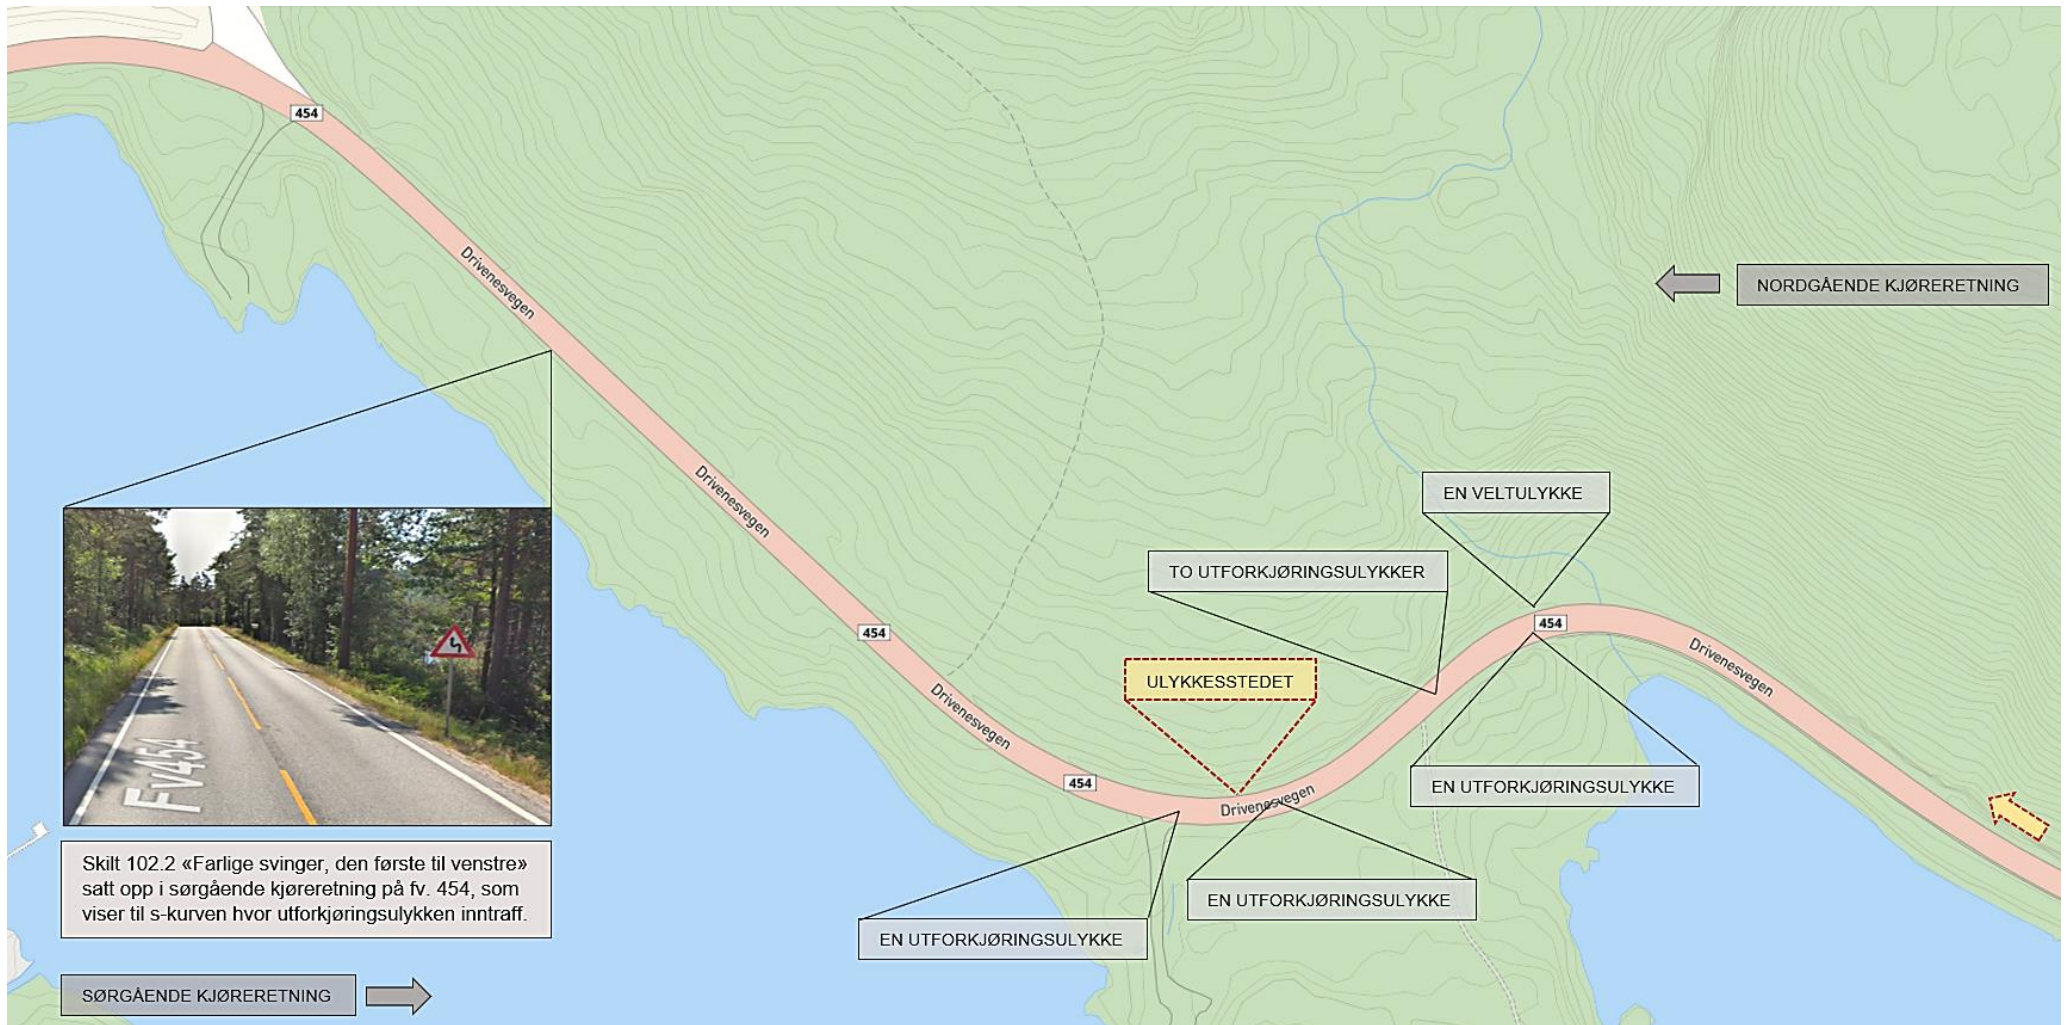
Figur 13: Skilting og registrerte veitrafikkulykker på veistrekningen hvor ulykken inntraff. Gul pil angir kjøreretningen til feltvognen, og gul markering angir stedet hvor feltvognen kjørte ut av veien 9. august 2021. Kart: Kommunekart.com. Illustrasjon: SHK

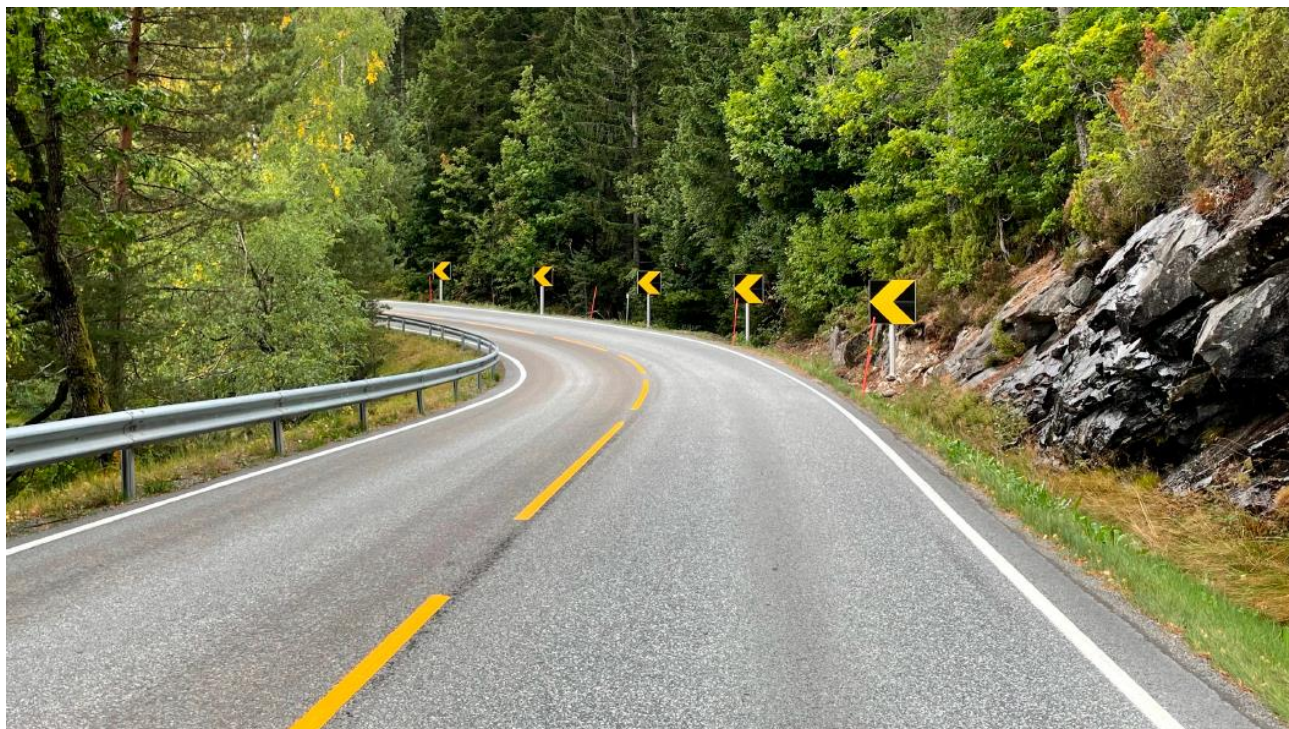
Figur 15: Trafikkskilt 904 «Retningsmarkering». Foto: Agder fylkeskommune

Agder fylkeskommune har opplyst at det i nordgående kjøreretning har blitt satt opp trafikkskilt 904 «Retningsmarkering» (se figur 15) og fareskilt 102.2 «Farlige svinger, den første til venstre» (se figur 16) på strekningen hvor ulykken inntraff.

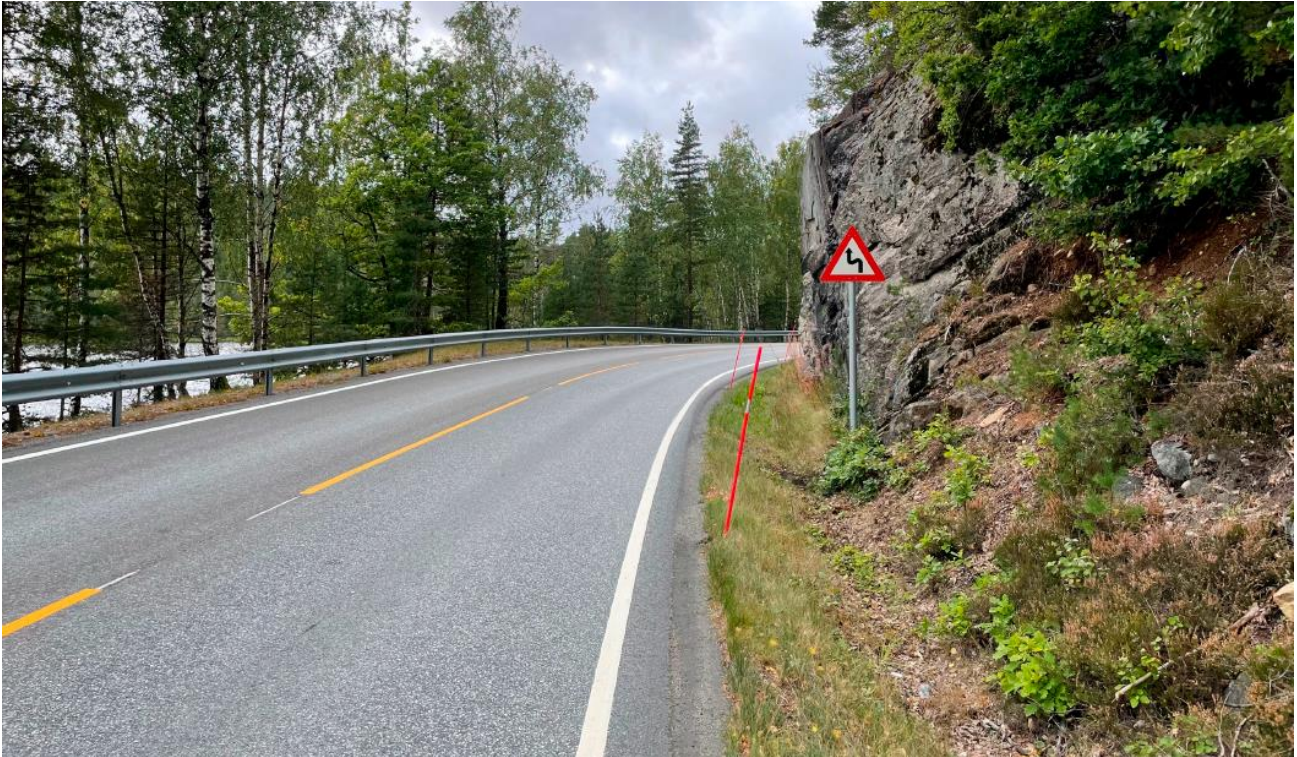
Figur 16: Fareskilt 102.2 «Farlige svinger, den første til venstre». Foto: Agder fylkeskommune
