RAPPORT FORSVARET 2023/03

***Utforkjøringsulykke med militær MB 290
feltvogn med aggregattilhenger på E10
ved Taraldsvika i Tjeldsund kommune
29. mars 2022***

Rapport om ulykke i Forsvaret

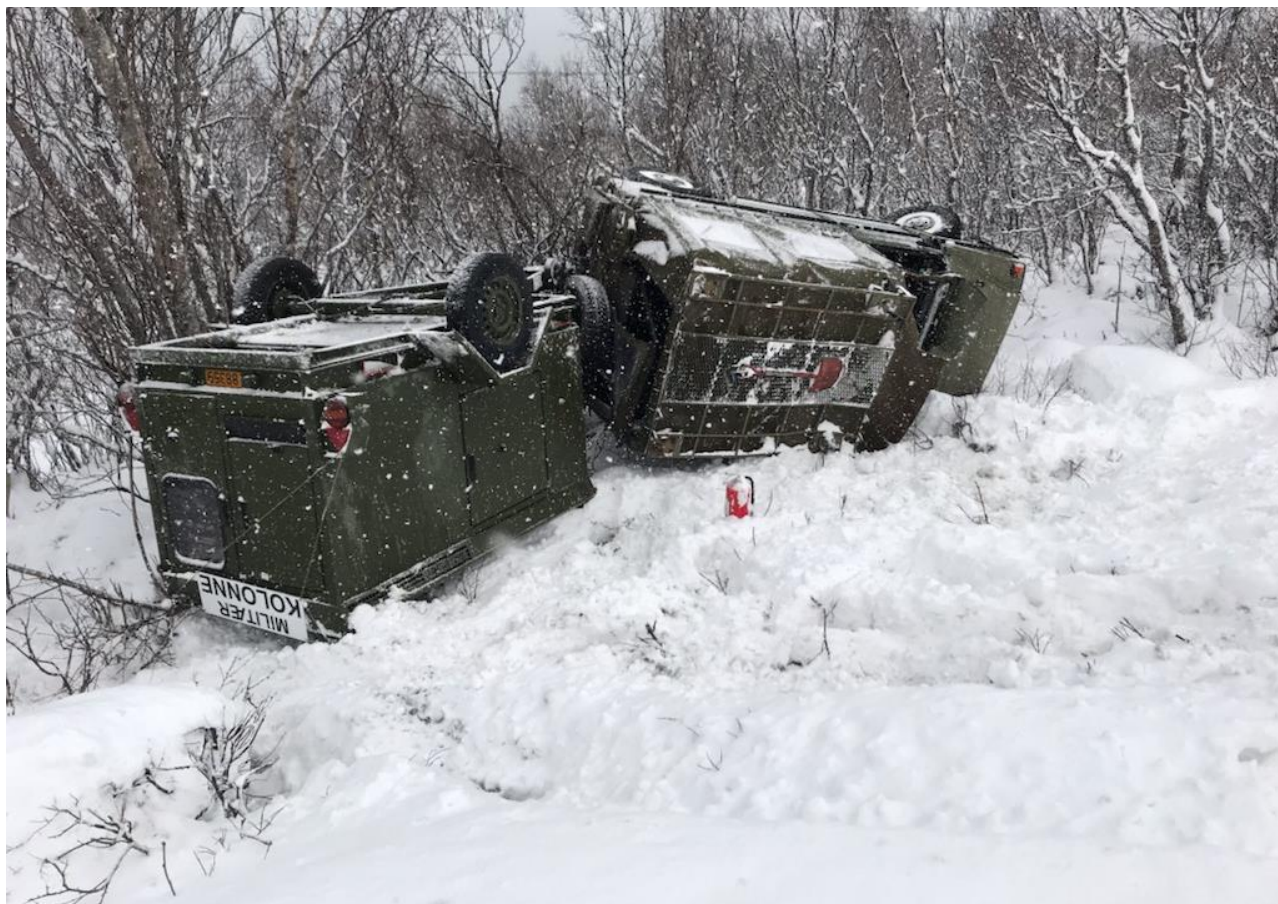
Kjøretøyet rullet 270 grader rundt før det landet med passasjersiden ned, med undersiden mot noen trær og fronten mot kjøreretningen i sideterrenget. Aggregatilhengeren, som fortsatt hang fast i feltvognen, ble liggende på taket (se figur 3 og figur 4).

Figur 3: Sluttposisjon for feltvognen med aggregatilhenger. Foto: Forsvaret

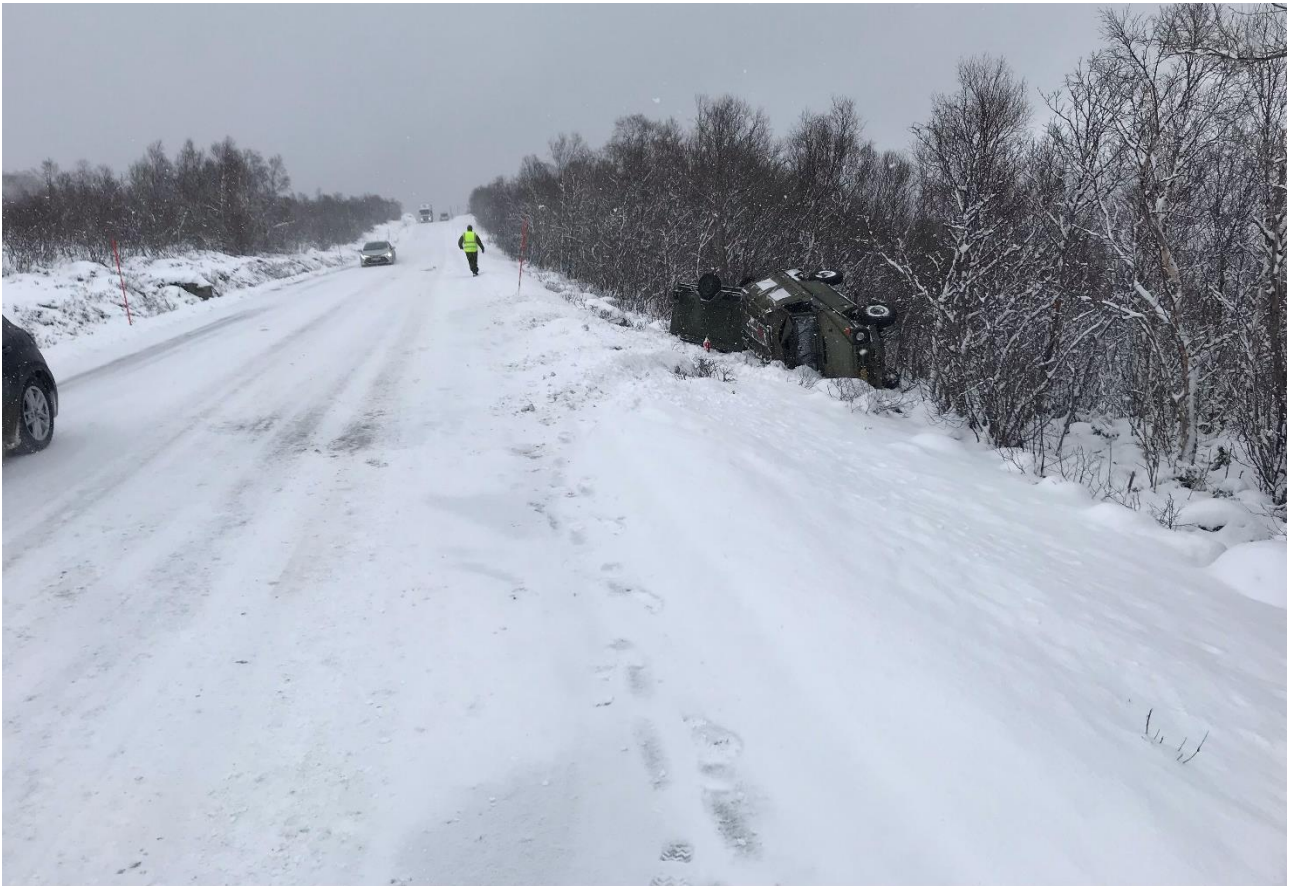
Figur 4: Feltvognens sluttposisjon sett i feltvognens kjøreretning. Foto: Forsvaret

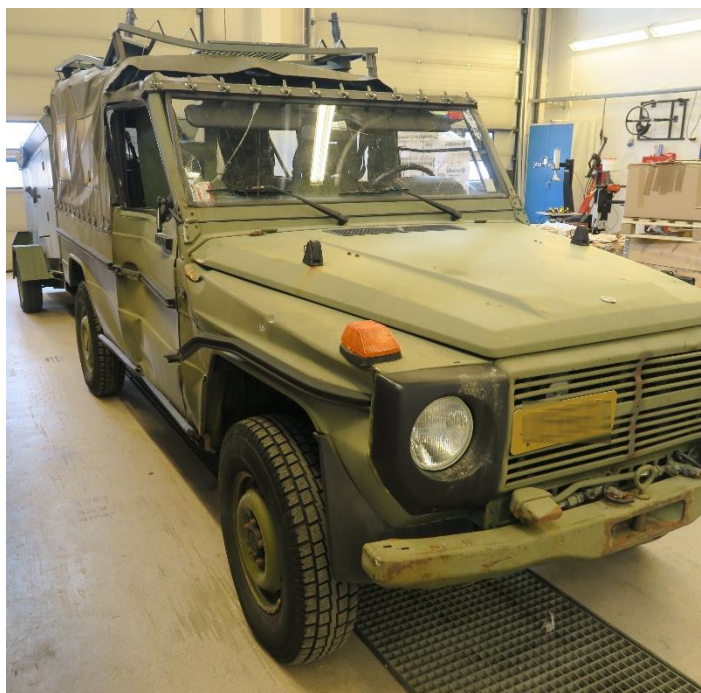
Som følge av ulykken ble passasjerdøren presset inn. Vinduet i både fører- og passasjerdøren knuste, og frontruten sprakk på flere steder. Høyre forskjerm ble bulket. Taket og bakdøren ble klemt ned (se figur 5 og figur 6).

Figur 5: Skader på feltvognens høyre side. Foto: SHK.

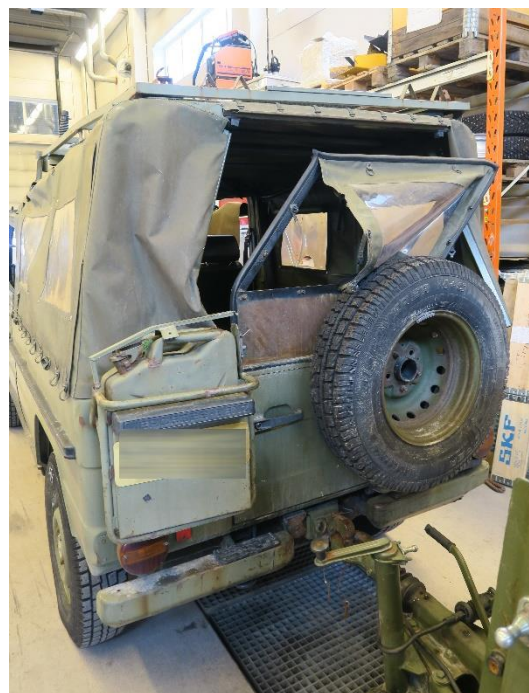
Figur 6: Skader bak på feltvognen. Foto: SHK

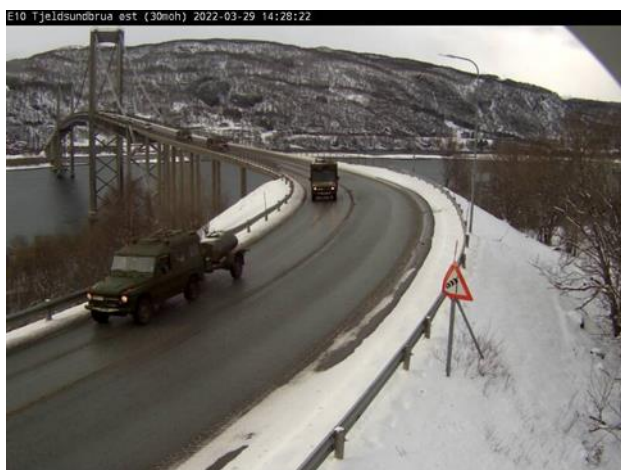
Registreringer fra målestasjonen «E10 Tjeldsundbrua øst», som ligger ca. 21 km i luftlinje fra ulykkesstedet, viser at det snødde tidvis før og etter ulykkestidspunktet. Registrering av både veibanetemperaturen og lufttemperaturen viser rundt $-0,5\text{ }^{\circ}\text{C}$ på ulykkestidspunktet (se figur 7). Bilder fra målestasjonen viser at veibanen var tilnærmet snøfri kl. 1428 og kl. 1540 (se figur 8 og figur 9).

Figur 8: Vær og føreforhold på målestasjonen «E10 Tjeldsundbrua øst» 29. mars 2022 kl. 1428. Foto: Statens vegvesen

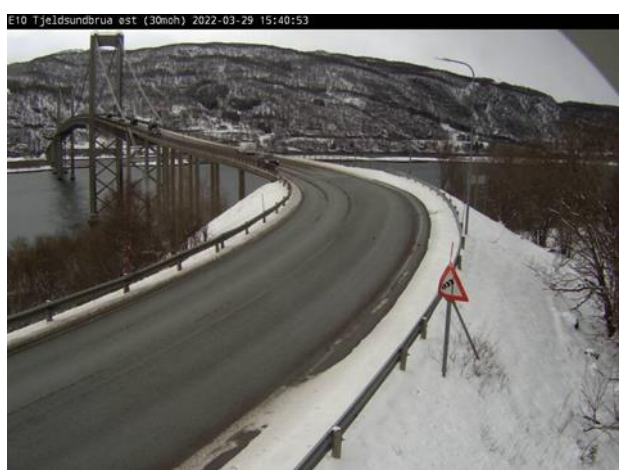
Figur 9: Vær og føreforhold på målestasjonen «E10 Tjeldsundbrua øst» 29. mars 2022 kl. 1540. Foto: Statens vegvesen

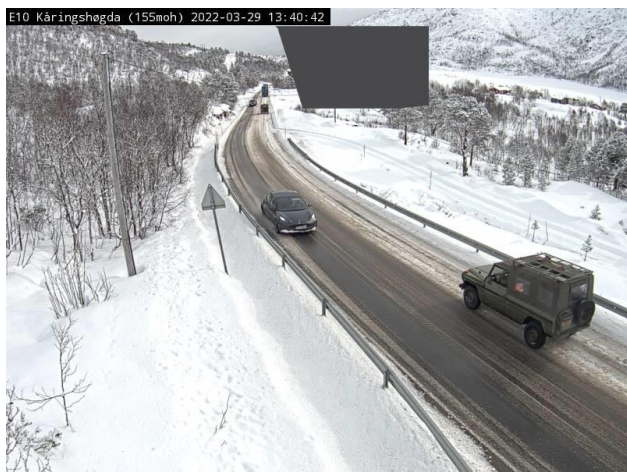
Ved målestasjonen «E10 Kåringshøgda» var det snø og is i veibanen i det østgående kjørefeltet, som kolonnene kjørte i da de passerte kl. 1340 (se figur 10). Ved målestasjonen «Rv 85 Lødingen Fergekai» var det snø kl. 1348 (se figur 11).

Figur 10: Vær og føreforhold på målestasjonen «E10 Kåringshøgda» 29. mars 2022 kl. 1340. Foto: Statens vegvesen

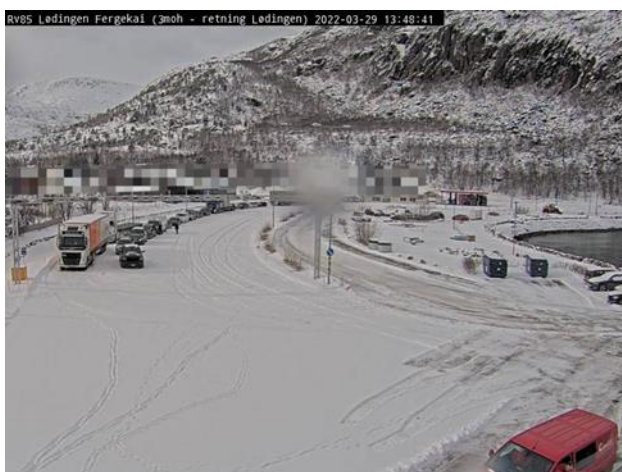
Figur 11: Vær og føreforhold på målestasjon «Rv 86 Lødingen Fergekai» 29. mars 2022 kl. 1348. Foto: Statens vegvesen

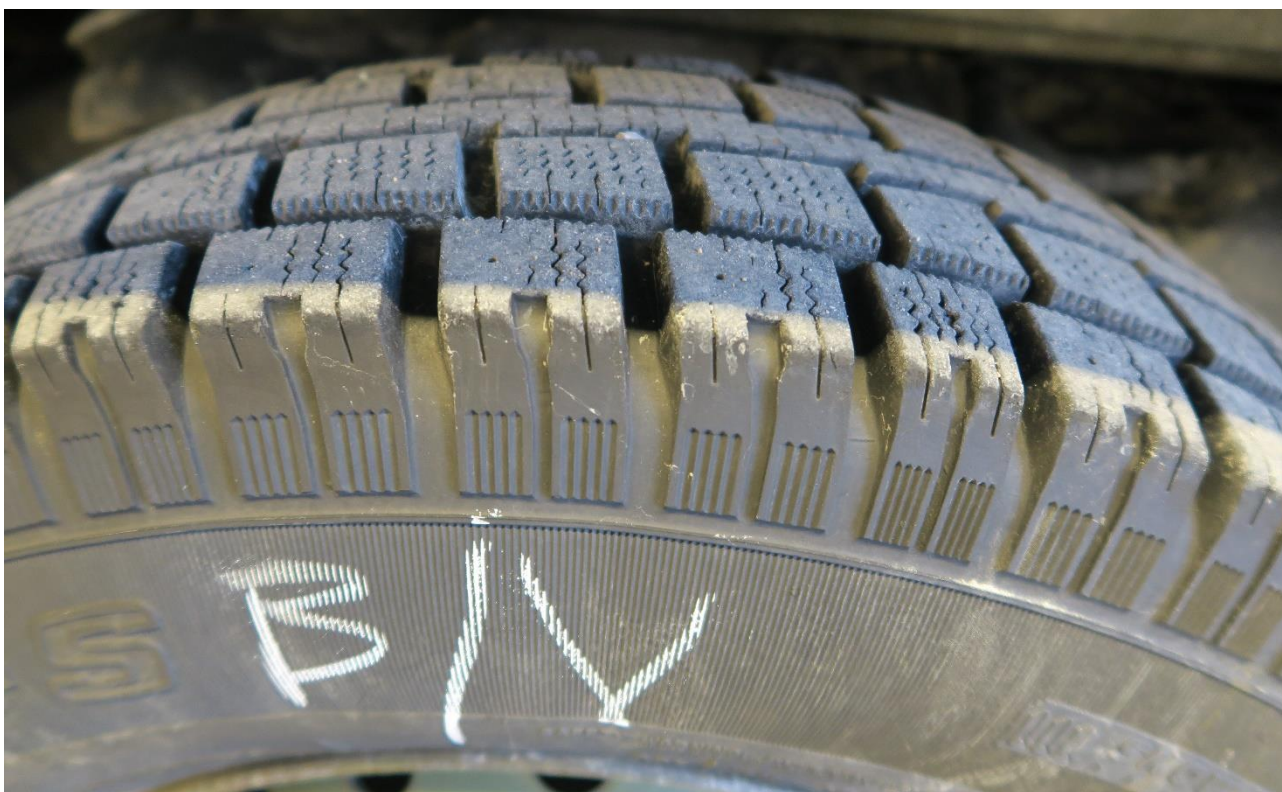
Dekk:	Anbefalt lufttrykk	Målt lufttrykk:	Målt mønsterdybde:
Foran høyre:	2,6 bar	2,53 bar	9 mm
Foran venstre:	2,6 bar	2,4 bar	8,5 mm
Bak høyre:	4,1 bar	3,99 bar	8 mm
Bak venstre:	4,1 bar	3,89 bar	8 mm

Figur 12: Mønster på feltvognens bakre venstre dekk. Foto: SHK

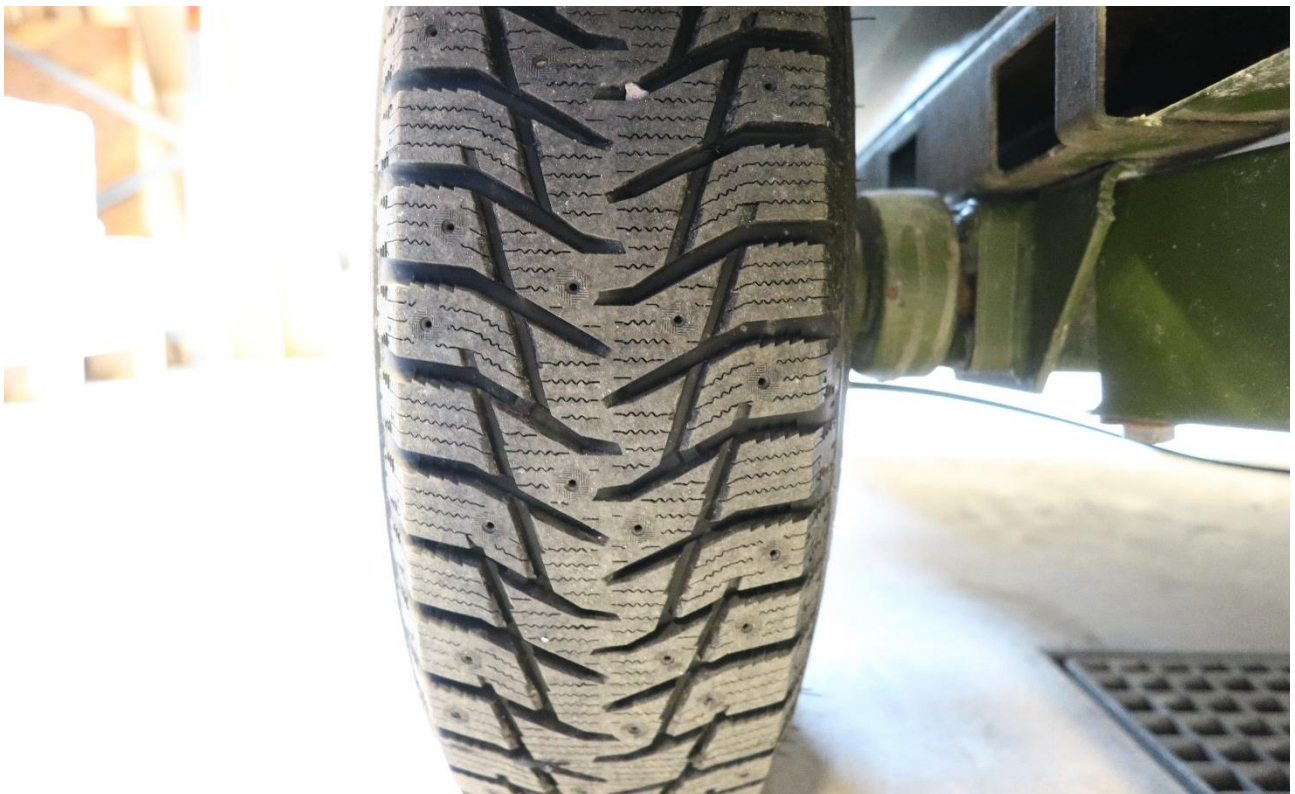
Dekk:	Anbefalt lufttrykk	Målt lufttrykk:	Målt mønsterdybde:
Høyre:	3,5 bar	2,49 bar	6,5 mm
Venstre:	3,5 bar	2,70 bar	6,5 mm

Figur 13: Mønster på aggregatilhengerens høyre dekk. Foto: SHK

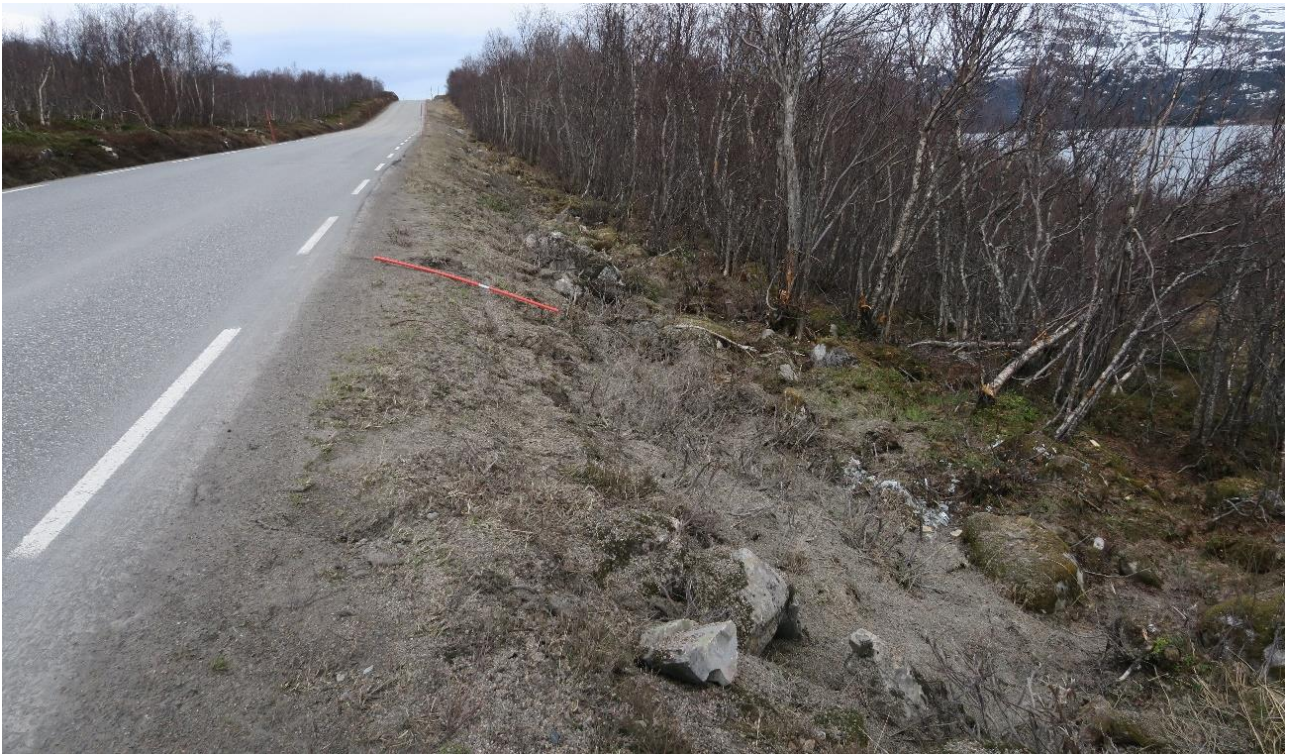
Sideterrenget på høyre side av veien, sett i feltvognens kjøreretning, bestod av en skråning med steiner og bjørketrær. Flere bjørketrær som stod nede i en skråning knakk som følge av ulykken (se figur 15).

Figur 15: Sideterrenget hvor ulykken inntraff. Foto tatt 21. april 2022. Foto: SHK

På ulykkestedet var det ikke rekkverk mellom veien og grøften som kunne bidratt til å holde kjøretøyet på veien. Feltvognen forlot veibanen før den rullet 270 grader rundt og stoppet i noen trær. Tilgivende sideterreng i kombinasjon med snø og kjøretøyets stive konstruksjon rundt fremsetene reduserte likevel konsekvensene av velten, og det var dermed tilgjengelig overlevelsesrom for både føreren og vognkommandøren. Under velten løsnet bilbeltet til vognkommandøren og vedkommende ble kastet rundt inne i kjøretøyet, men fikk likevel kun mindre skader. Undersøkelsen har ikke avdekket tekniske feil ved bilbeltene og det er ikke fastslått hvorfor bilbeltet løsnet.
