Avgitt april 2025

# RAPPORT FORSVARET 2025/01

***Alvorlig hendelse med  
spontanrøykhåndgranat i  
Regionfelt Østlandet, Åmot kommune,  
5. desember 2023***

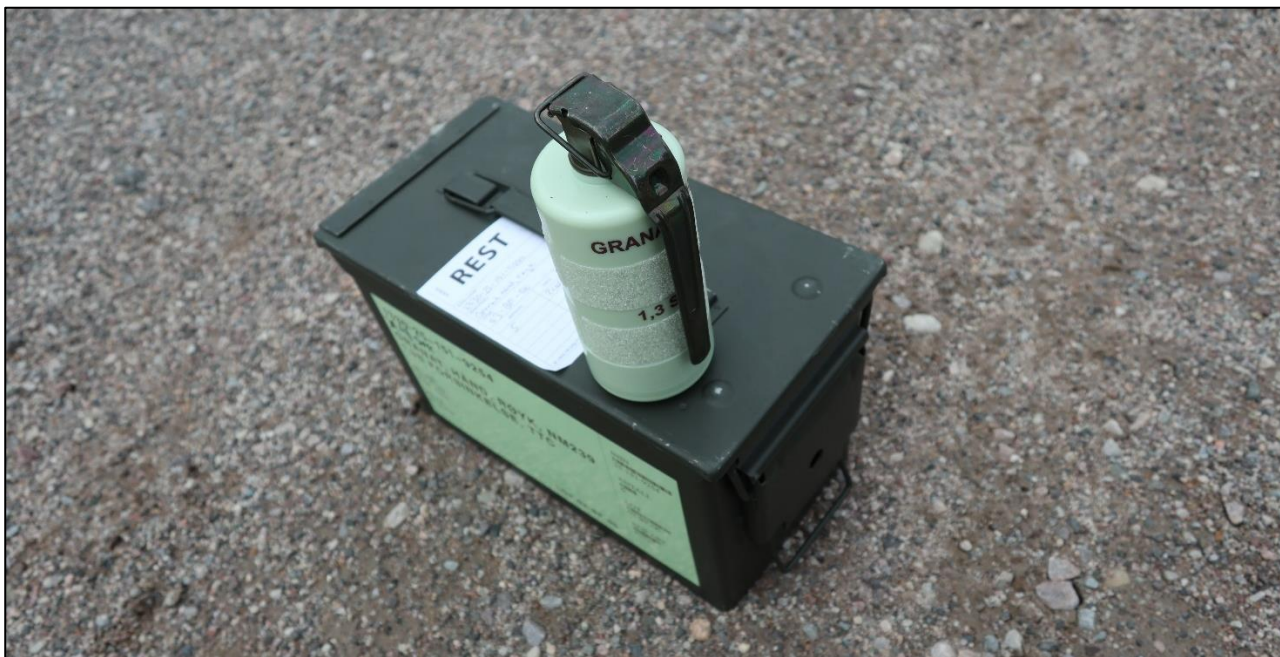
Figur 2: Spontanrøykhåndgranat av typen NM239. Foto: SHK

Ettersom oppdraget innebar å trekke ut av området etter angrepet tok troppen med to spontanrøykhåndgranater av typen NM239 (se figur 2). NM239 inneholder titantetraklorid (TTC), som danner saltsyre når den kommer i kontakt med vann (eksempelvis i øyne eller på hud).

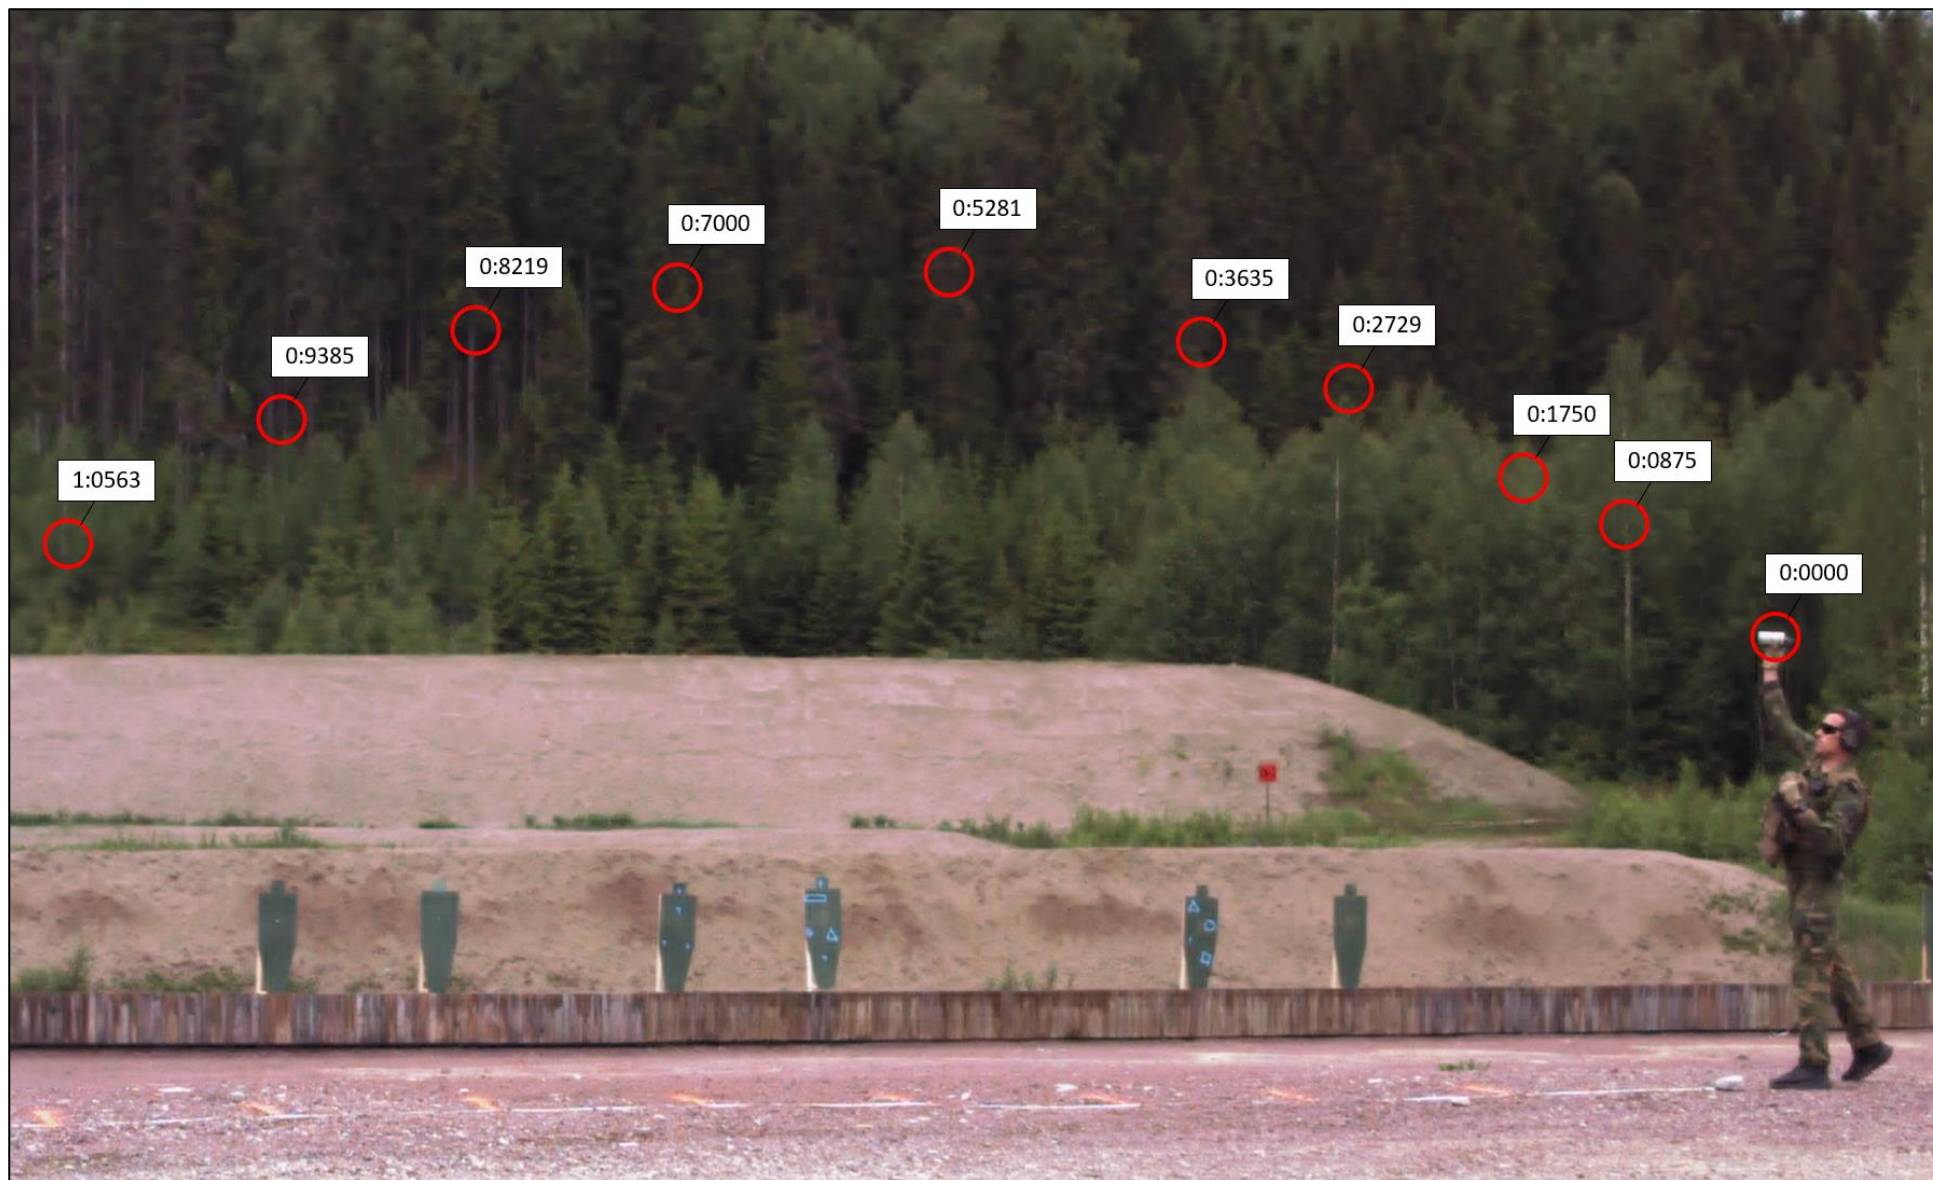
Figur 5: De røde sirklene viser granatlegemets bane under kastet. Tidene som er markert er hentet fra FFI sin tidsstempeling på høyhastighetsvideoen. Foto og illustrasjon: SHK

Analyse av videomaterialet fra demonstrasjonskastet med NM239 viste at:

- Granaten var om lag tre meter fra ansiktet til lagføreren etter 0,27 sekunder.
- Granaten var om lag fem meter unna lagføreren etter 0,7 sekunder.
- Granaten eksploderte etter 1,0563 sekunder.
- Granaten eksploderte ca. 8,2 meter unna lagføreren.
- TTC-væske ble spredt ut i en avstand på om lag tre meter fra der granaten eksploderte.
- Det tok ca. 0,4 sekunder fra granaten eksploderte og frem til at TTC-væsken som ble spredt utover en avstand på om lag tre meter ble omdannet til røyk.
