RAPPORT FORSVARET 2026/03

***Veltulykke med lett terrengkjøretøy (ATV)
i Hengsvann skyte- og øvingsfelt i
Notodden 20. mai 2025***

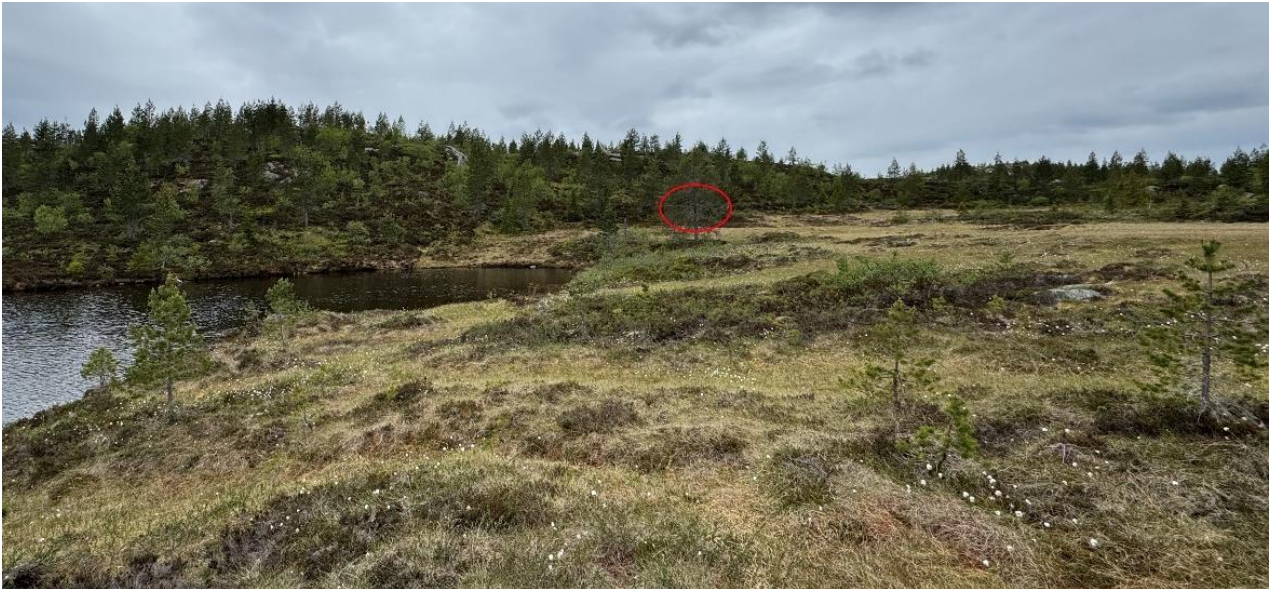
Figur 2: Østvatn til venstre i bildet. Ulykkesstedet er markert med rød sirkel. Foto og illustrasjon: SHK

SHK befarte ulykkesstedet dagen etter ulykken. ATV-en stod da like nedenfor skråningen der den hadde veltet. SHK fant flere kjørespor etter ATV-kjøring rundt om på ulykkesstedet. Det ene ATV-sporet strakk seg fra en myr, over et belte med lave bjørketrær. I beltet av lave bjørketrær, ble det funnet spor etter en avrevet gren (se figur 3).

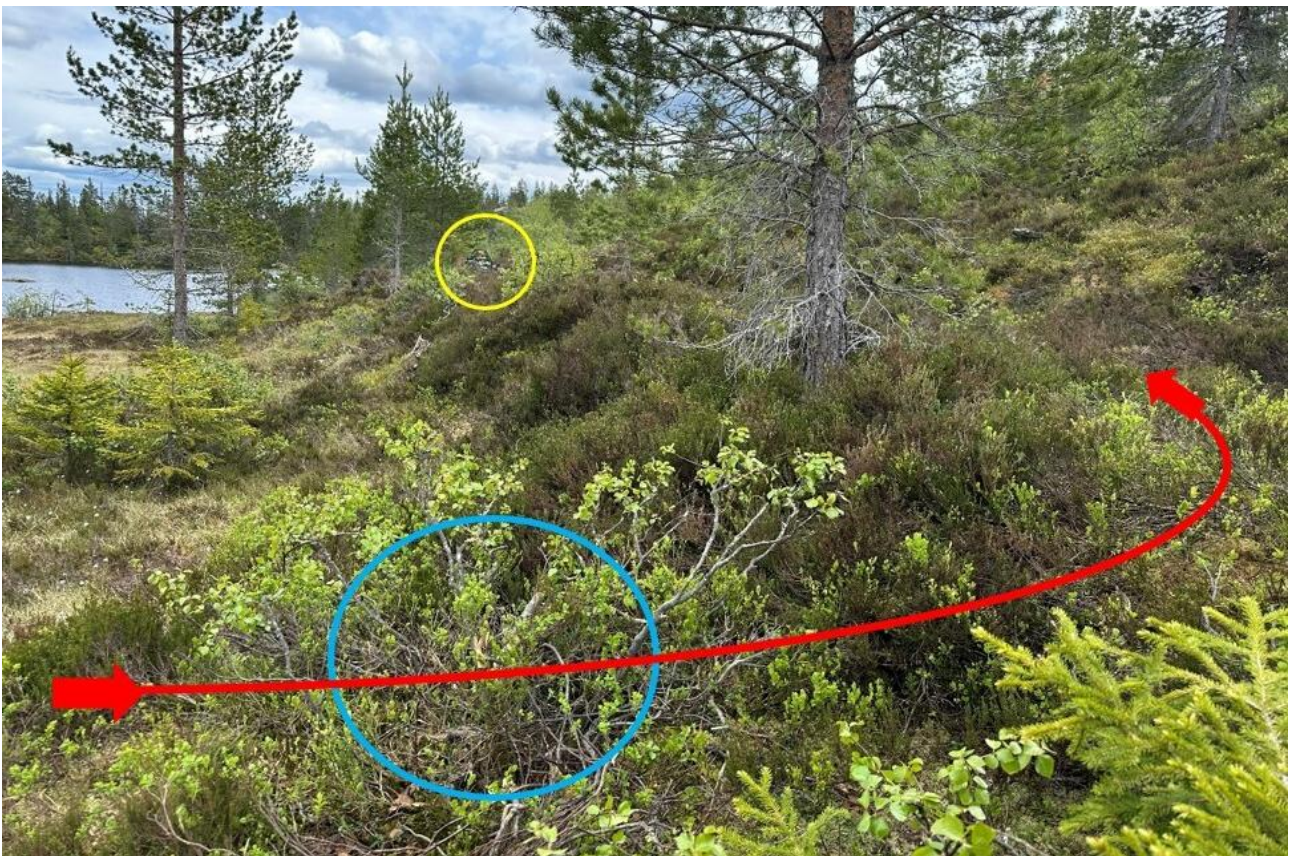
ATV-sporet dreide mot venstre inn på en gjengrodd fjellvei. Sporet strakk seg videre ca. 30 m bortover fjellveien, før det dreide opp i en skråning på høyre side, sett i kjøreretningen. ATV-sporet stanset midt i det bratteste hengt i skråningen. Der sporet stanset var torv som hadde dekket en rot revet opp. Sporet var ikke sammenhengende fra myra og opp til skråningen.

Figur 3: Blå sirkel viser liten bjørk med avrevet gren, gul sirkel viser ATV. Rød pil markerer kjøreretningen til ATV opp på den gamle fjellveien. Østvatn i bakgrunnen. Foto og illustrasjon: SHK

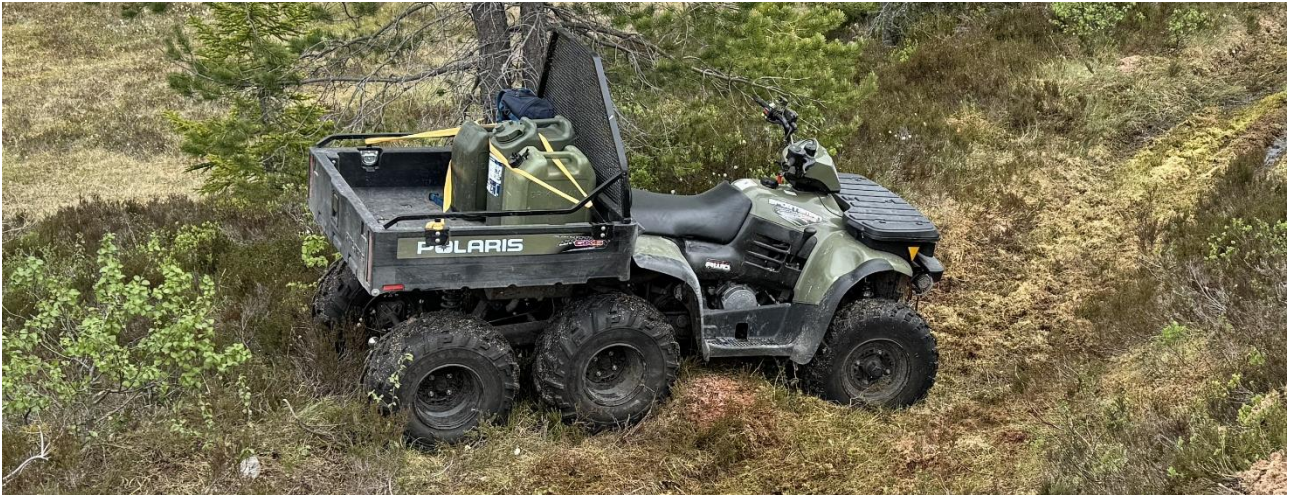
Figur 4: ATV-en på ulykkesstedet. Foto: SHK

ATV-en hadde en bulk på høyre forskjerm og en skade på platen på høyre side foran. Videre var det mose og jord på venstre hendel og venstre side av veltebøylen.

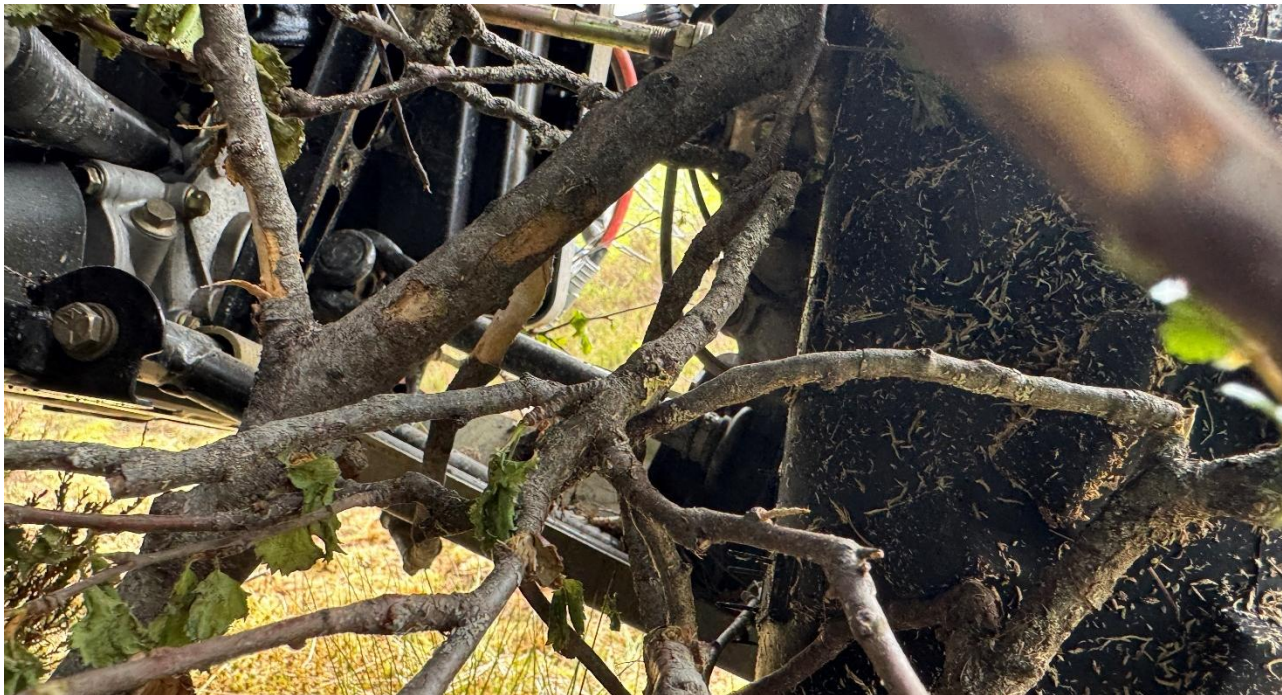
En gren hadde kilt seg fast i forstillingen på kjøretøyet på høyre side (se figur 5, figur 6 og figur 7). Grenen hadde synlige slitasjemerker, hadde flere bruddmerker og manglet bark flere steder. Grenen var ca. 100 cm lang og ca. 3,5 cm på det bredeste ved avrivingspunktet.

Figur 5: Gren som sitter fast mellom høyre forhjul og akslingen. Foto: SHK

Høyre fremdekk hadde tydelige skrapemerker på innsiden. Utsiden av høyre fjærben hadde skrapemerker ca. 1 cm over felgens kant.

- SHK ser det som mest sannsynlig at føreren valgte å kjøre rett frem på fjellveien. Spor på høyre fremhjul og forstilling i kombinasjon med merker på grenen viser at høyre framhjul trolig ble bremsset av grenen, og at dette bidro til at ATV-en svingte mot høyre. SHK mener derfor at ATV-en svingte opp på tvers av det skrånende terrenget selv om føreren ønsket å kjøre rett frem på fjellveien. Det tok kun ca. to sekunder fra ATV-en begynte å svinge, frem til den veltet. Dette underbygger at grenen påvirket ATV-ens styring etter ca. 30 m, og at dette kom overraskende på føreren. Føreren rakk ikke å korrigere dette før kjøretøyet veltet.

Med bakgrunn i førerens kompetanse som kjøretøymekaniker vurderer SHK det som sannsynlig at føreren ville fjernet grenen hvis han var klar over at den hadde satt seg fast ved hjulet. Dette viser at grenen var vanskelig å oppdage under kjøring. Videre viser dette viktigheten av å jevnlig sjekke kjøretøyet for fremmedlegemer ved kjøring i terreng.

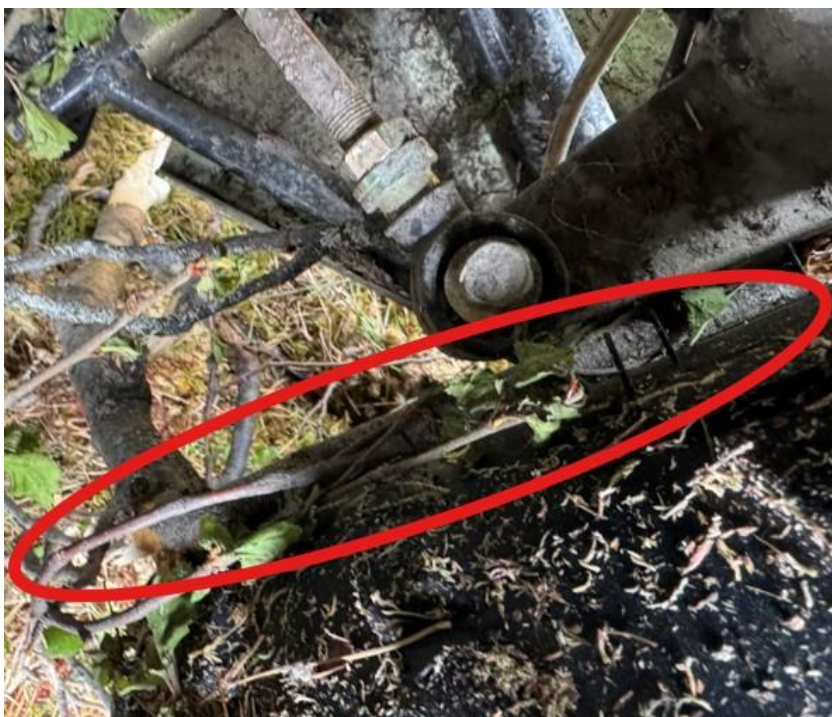
Figur 6: ATV-ens høyre forhjul og hjuloppheng. Grenen som satt kilt fast mellom dekket og fjærbenet vises med rød sirkel. Foto: SHK

Polaris Norge AS vurderte at grenen som satt fast i forstillingen kunne påvirket styringen til ATV-en, men at det var vanskelig å vurdere på hvilken måte.

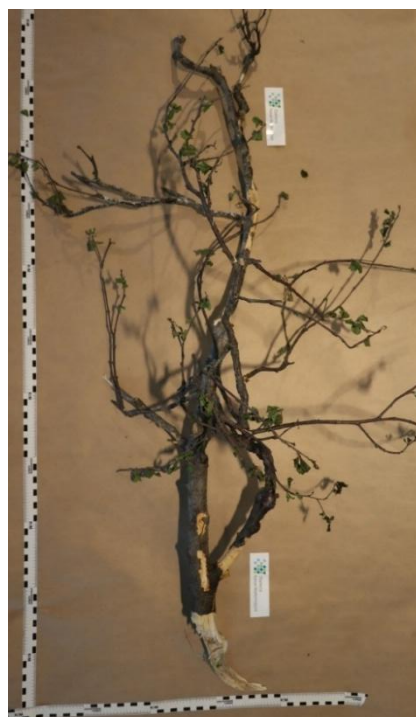
Figur 7: Grenen som satt fast i ATV-ens forstilling. Foto: SHK

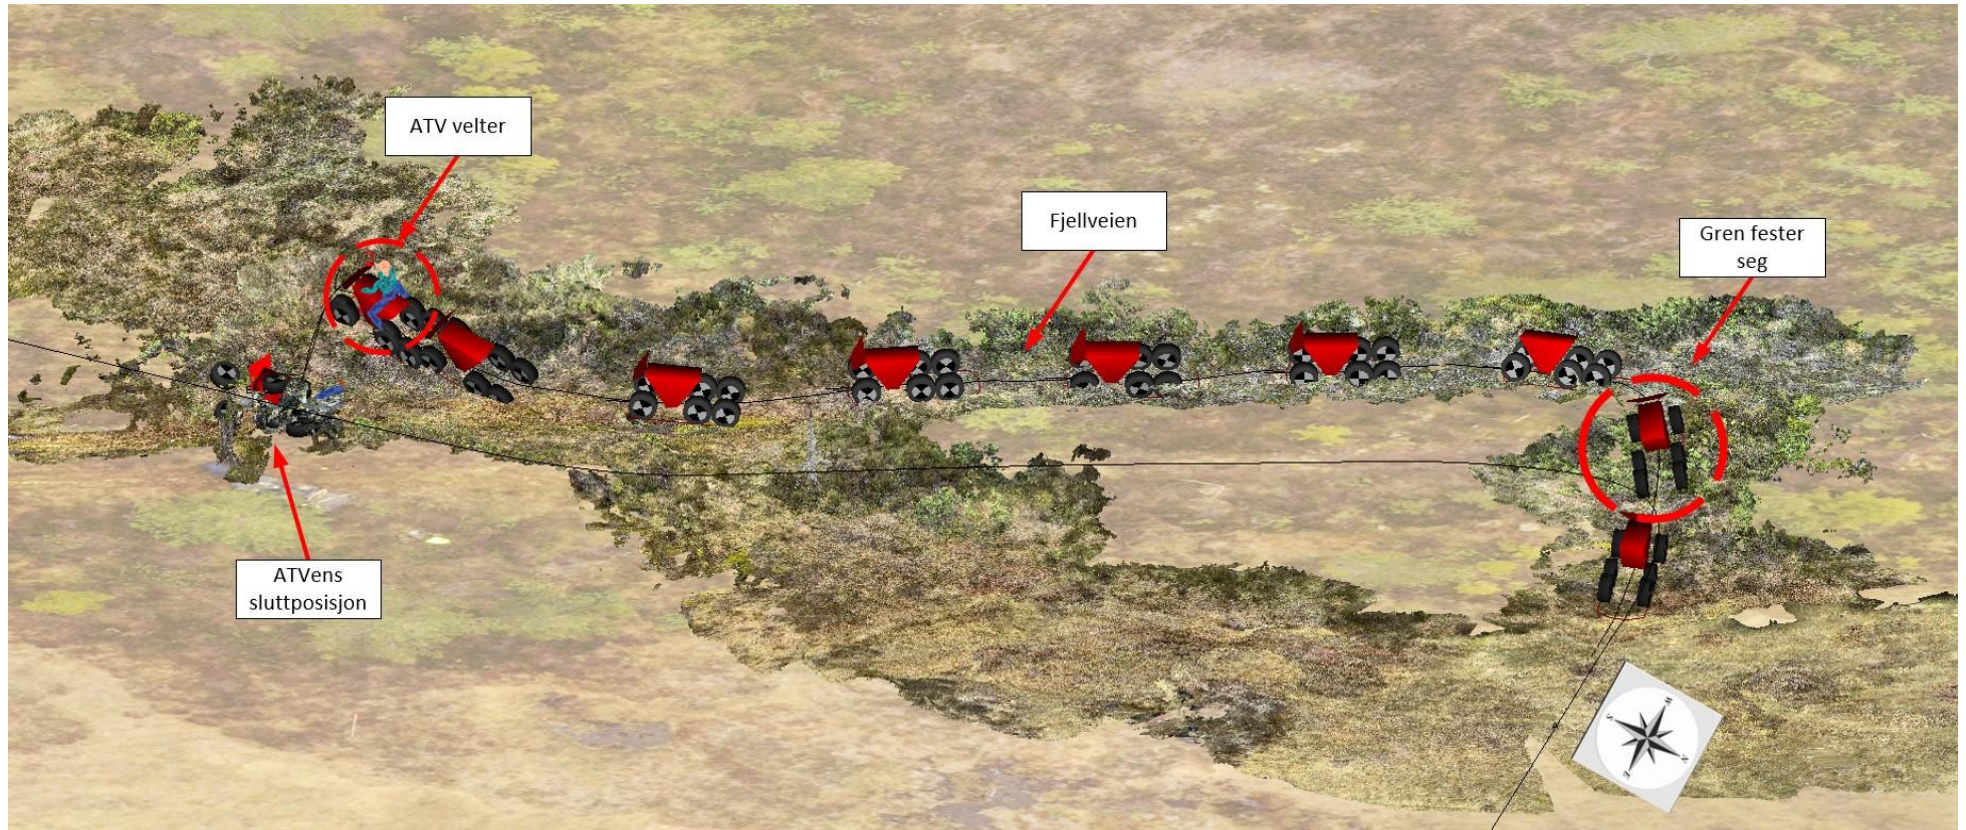
- ATV-ens vinkel fra fjellveien, opp skråningen var ca. 36 grader.
- Det tok ca. 2 s fra ATV-en svingte opp skrenten til den veltet.
- ATV-en hadde en hastighet på 8–10 km/t før den veltet.

Figur 8: Simulering av hendelsesforløpet utført av SHK. Foto: SHK. Illustrasjon: PC-Crash

SHKs simulering av ATV-ens bevegelser har vist at ATV-en kjørte opp en stigning med om lag 36 grader vinkel. Simuleringen viste videre at ATV-en veltet som følge av en kombinasjon av stigningen, vinkelen og kjøretøyets utforming. Kjøring på skrå langs hellingen i terreng er en risikofaktor ved bruk av ATV, og føreren var kjent med dette. En gren festet seg imidlertid i ATV-ens forstilling ca. 30 meter før velten.
