RAPPORT

FORSVARET 2026/04

*Ulykke med lett terrengkjøretøy (ATV) i
Blåtind skyte- og øvingsfelt i Målselv
14. september 2025*

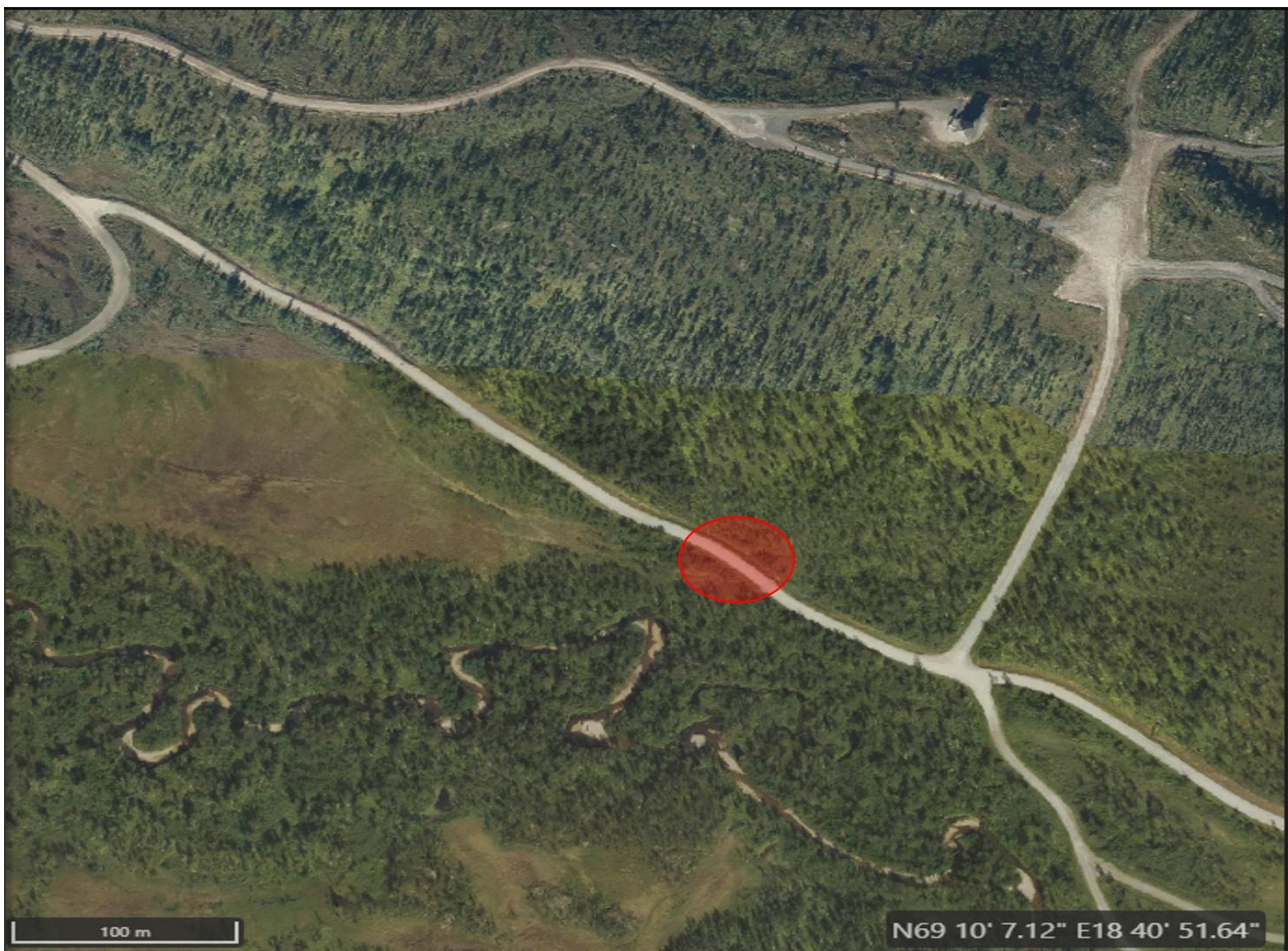
Figur 2: Rødt punkt markerer ulykkesstedet. Foto: Forsvaret

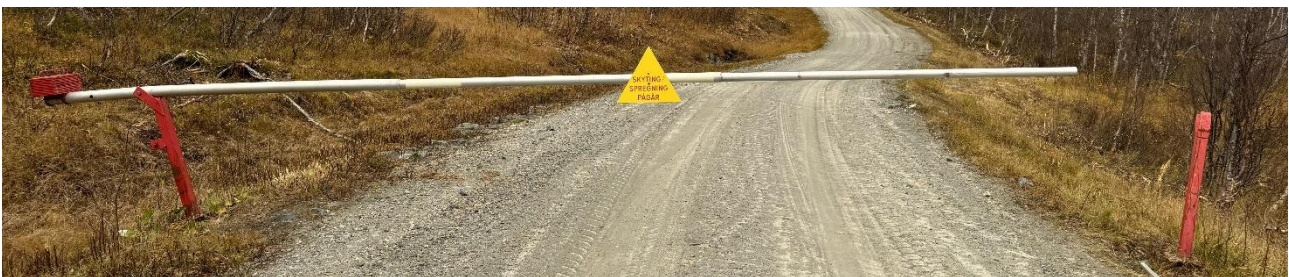
Veibommen besto av en stiv stålstang uten refleks, lys eller annen merking. Den hadde en matt sølvgrå farge som ga lav kontrast mot grusveien. I kjøreretningen til ATV-ene kommer man rundt en sving med tett tilvekst som begrenser sikten frem mot strekningen der bommen står. Etter svingen åpner terrenget seg, og det er om lag 100 meters siktlinje frem til bommen. Under normale forhold burde bommen kunne observeres på denne avstanden, men plasseringen i svak motbakke og en begrenset fargekontrast mot grusveien gjorde den mindre fremtredende i terrenget.

Figur 3: Veibommen. Bildet er tatt mot kjøreretningen til ATV-en. Foto: SHK

Den aktuelle veibommen bar preg av tidligere skader og reparasjoner. Bomarmen nådde ikke over spennet mellom bomstøttene, og et avbrukket støttebein lå i grøften. Dette støttebeinet fremsto som opprinnelig festet til bomarmen. Skadene hadde oppstått før ulykken.

Undersøkelsen viser at flere forhold knyttet til synlighet og utforming av veibommen påvirket hendelsesforløpet. Føreren oppdaget bommen for sent til å kunne stanse. Bommens synlighet var redusert som følge av at den hadde en matt sølvgrå farge med lav kontrast mot grusveien. Refleks ville normalt kunne øke synligheten, men har begrenset effekt ved kjøring i mørke med stridslys. Plasseringen i svak motbakke og terrengformasjoner og vegetasjon rundt bommen gjorde at den visuelt gikk i ett med omgivelsene. Disse forholdene er dokumentert i forestående kapittel om beskrivelsen av veibommen og dens plassering.

Statens havarikommisjon tilrår at Forsvarsbygg etablerer et reglement og innfører krav til utforming, plassering, varsling og merking av veibommer i skyte- og øvingsfelt, herunder eventuelle krav til fargekontrast, refleks, lys og forhåndsvarsling.

Statens havarikommisjon tilrår at Forsvarsbygg innfører krav til tilgivende konstruksjonsprinsipper for veibommer i skyte- og øvingsfelt, slik at risikoen for personskade ved utilsiktet påkjørsel reduseres.

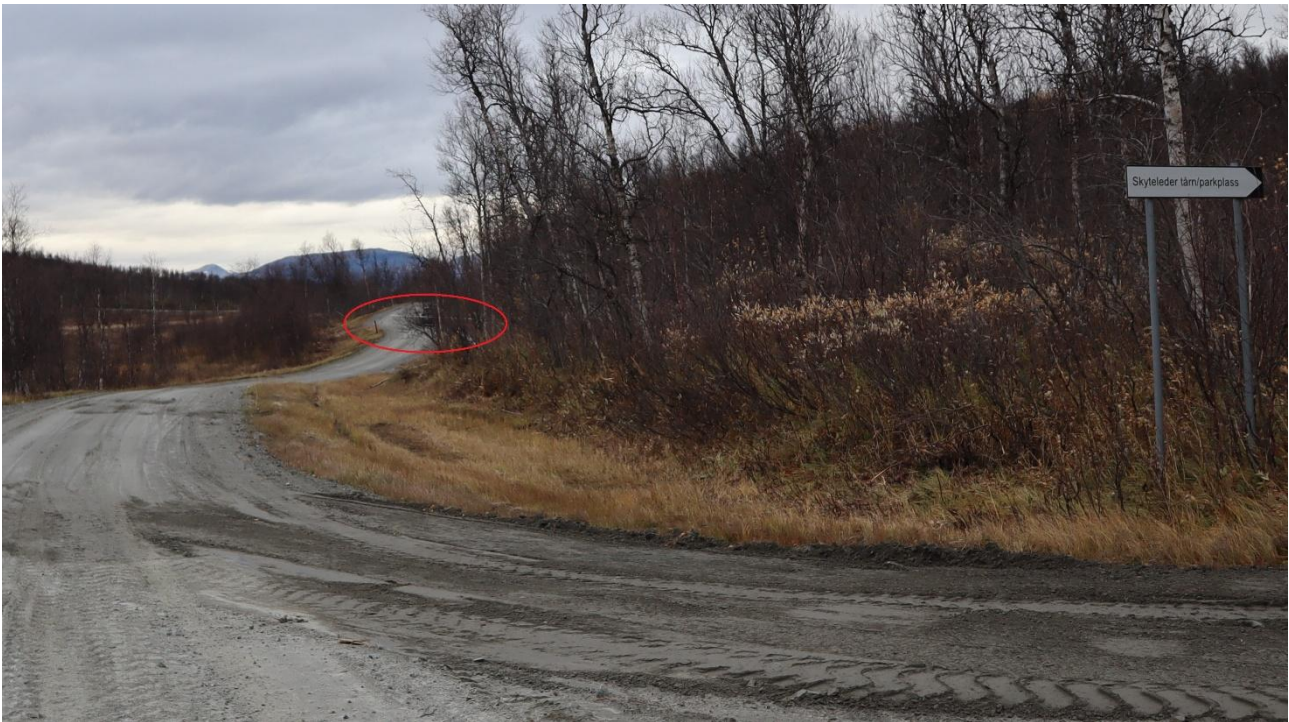
Figur 4: Kjørevei mot bommen i ATV-ens kjøreretning. Rød sirkel viser bommen. Foto: SHK

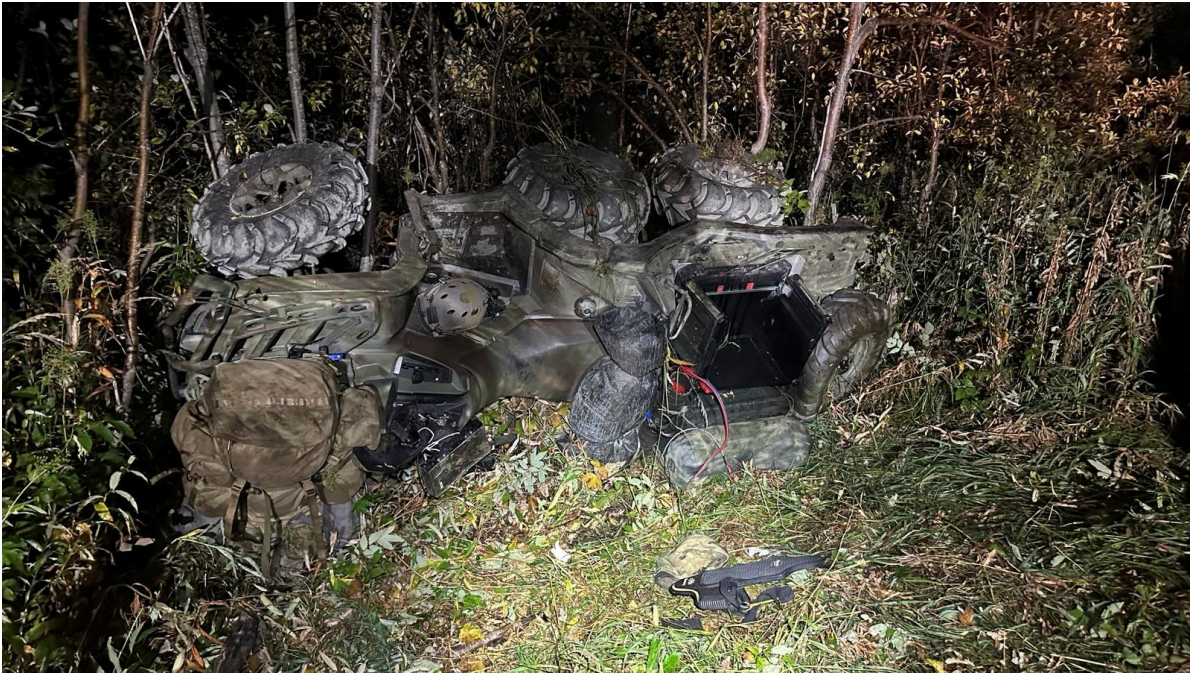
Kjøretøyet var en CAN-AM Outlander 1000XT 6x6 Army, en høyytelsesplattform tilpasset militær bruk. ATV-en var utstyrt med utstyrsbatterier på bakre lasteplan. Kjøretøyet fremstod nærmest som uskadet etter ulykken.

Figur 5: ATV-en etter ulykken. Foto: Forsvaret

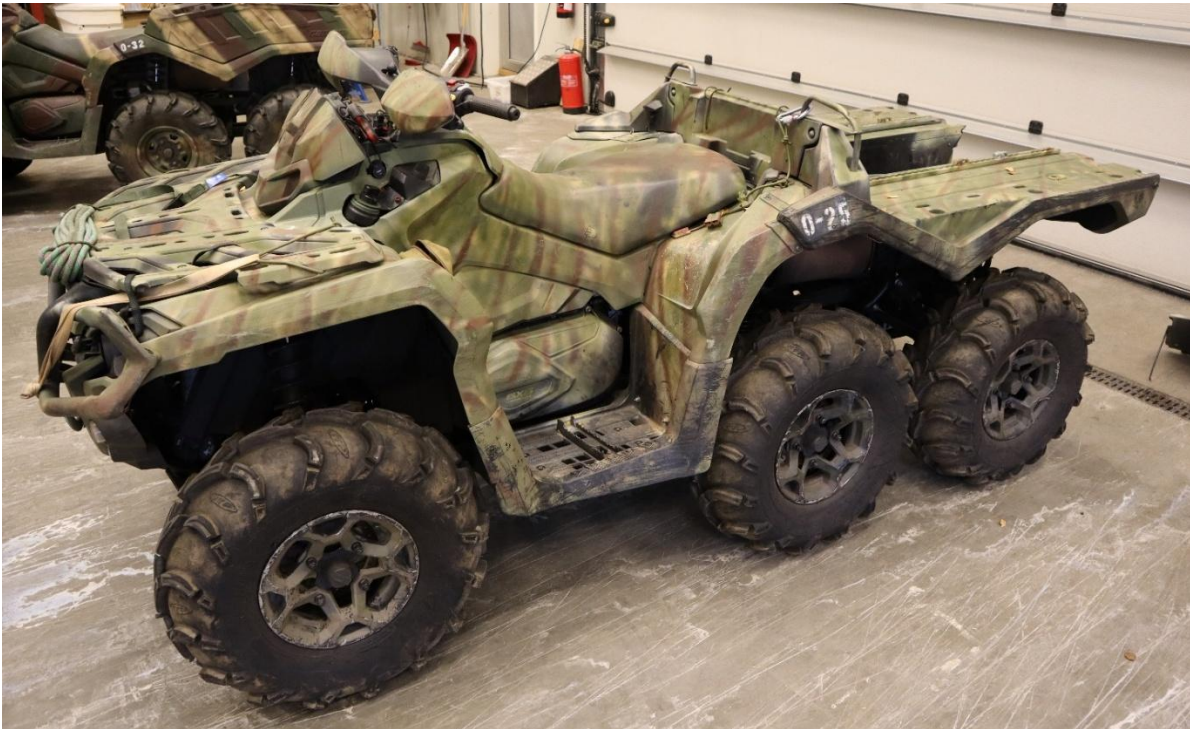
Figur 6: ATV-en etter ulykken. Foto: SHK

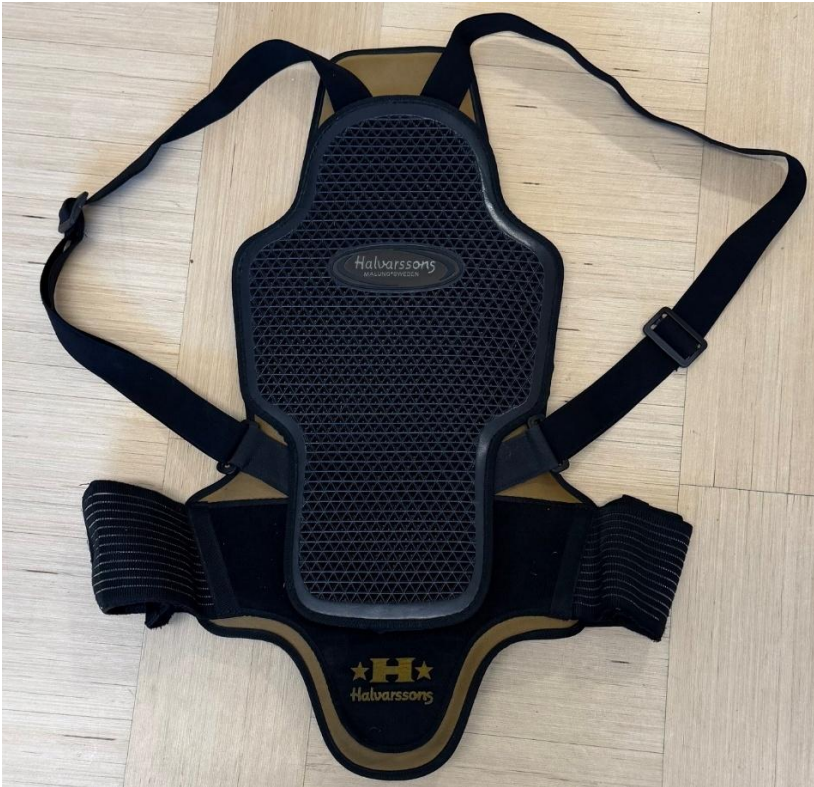
Føreren benyttet påbudt sikkerhetsutstyr i form av hjelm, i tillegg til avdelingens selvpålagte krav om ryggskinne i kategori level 2². Føreren har opplyst at ryggskinnen hadde en skadebegrensende effekt i den aktuelle situasjonen.

Figur 7: Samme type ryggskinne som den skadde føreren benyttet i ulykken. Foto: SHK

Undersøkelsen har vist at bruk av personlig verneutstyr hadde betydning for personskadeomfanget. Avdelingen hadde etablert et krav om bruk av ryggskinne ved kjøring med lettere kjøretøy, og tiltaket var innført under den aktuelle uttrekningen. Forsvaret har ikke et generelt krav om bruk av slikt verneutstyr i sine reglement. SHK vurderer at bruken av ryggskinne i denne hendelsen bidro til å redusere skadegraden.

Statens havarikommisjon tilrår at Forsvaret etablerer krav om bruk av ryggskinne i level 2-kategori ved all operativ og øvingsmessig kjøring med lettere militære kjøretøy, herunder ATV og tilsvarende plattformer.
