RAPPORT

JB 2014/07

RAPPORT OM AVSPORING MELLOM DOVRE OG DOMBÅS STASJONER PÅ DOVREBANEN 4. NOVEMBER 2013 TOG 5910

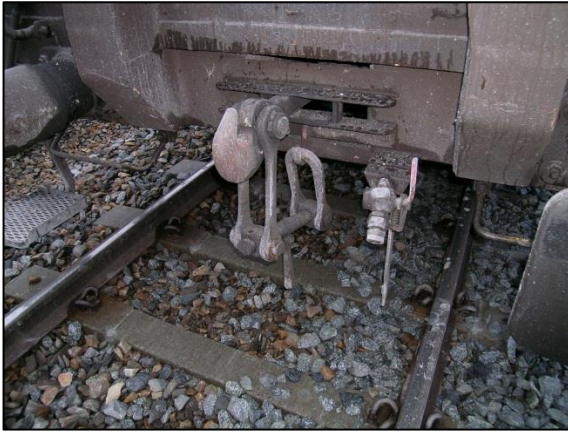
I forbindelse med avsporingen ble slangekoblingen for bremseslangen mellom vogn en og to delt, og kranen på kranhuset på første vogn ble stengt. Bremsene gikk dermed på for den bakre del av toget slik at dette stoppet, men ikke for lokomotivet og første vogn. Føreren opplyste at vedkommende merket en vibrasjon i toget, og kikket ut av vinduet og bakover og så da at toget hadde delt seg og at en vogn hadde sporet av. Føreren stoppet toget, varslet togleder og Cargolink AS transportleder om avsporingen og gikk bak og sikret den delen av toget som stod igjen, ca. 300 meter lenger bak ved km. 332,653. Lokomotivet stoppet ved km. 332,347.

Figur 2: Bakre kobbel og kranhus på første vogn. Slangen med koblingshode ble funnet etter planovergangen som ble ødelagt. Foto: Jernbaneverket

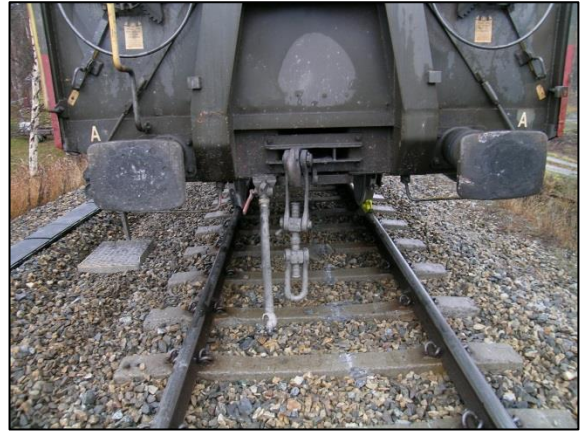
Figur 3: Kobbel og kran m/slange på andre vogn i toget. Foto: Jernbaneverket

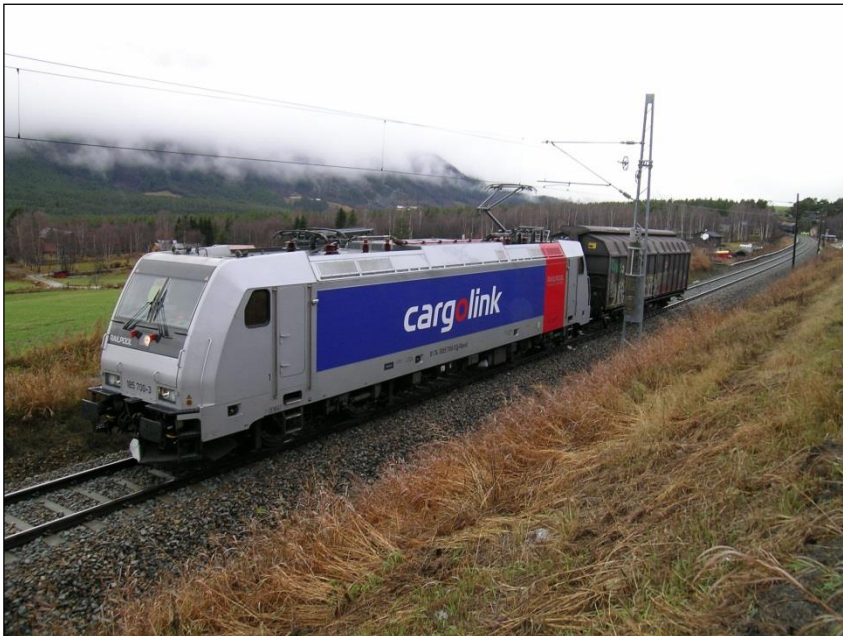
Figur 4: Lokomotivet Traxx BR 185 og avsporet godsvoggen Hbbillns. I bakkant skimtes bakre del av toget. Foto: Jernbaneverket

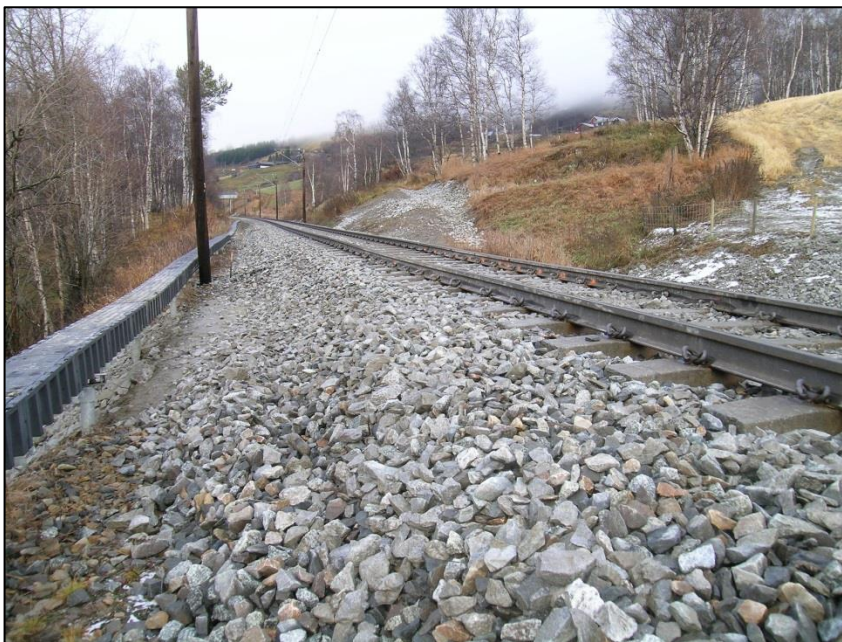
Det hadde utviklet seg en setning i sporet etter gravearbeider 2 uker tidligere. Setningen i sporet ga en pendelbevegelse i toget. Denne ga en akselavlastning som førte til at bakre aksling på første vogn i toget klatret og sporet av. Kobbelet mellom vogn en og to hoppet også av på dette tidspunktet.

Figur 5: Punktet for setningen i sporet ved km. 333,816. Avsporingstedet er i høyre billedkant, ved km. 333,796. Foto: Jernbaneverket

Avsporingstedet var ved km. 333,796 mellom Dovre og Dombås stasjoner. Det var en setning i sporet ved km. 333,816.

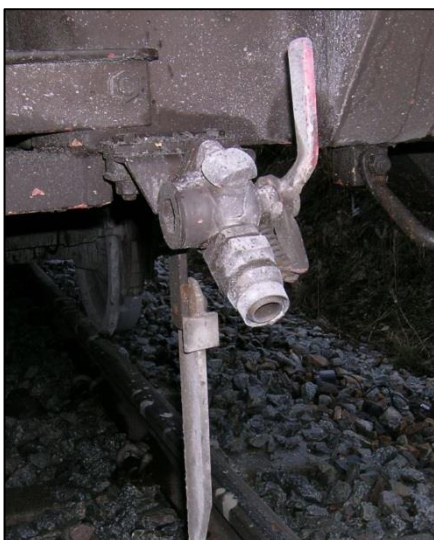
Avsporingen ødela en av lemmene på en planovergang. Planker herfra slo opp koblingen til luftslangen mellom vogn en og to, og stengte luftkranen på første vogn. Dette gjorde at bremsene automatisk ble tilsatt for bakre del av toget, men ikke fremre.

Vognen var utstyrt med kranhus type LH 3. Disse kranene er utstyrt med fjærbelastede betjeningskraner som gjør at kranene enten står i åpen eller lukket stilling. De blir aldri stående i en mellomstilling som vil gi luftlekkasje og tjuvbremning. Krantypen er ikke utstyrt med låsehake. En låsehake har som formål fysisk å sikre at en kran ikke blir stengt utilsiktet.

Figur 8: Kranen som ble slått til stengt stilling.
Foto: Jernbaneverket
