# RAPPORT

JB 2015/06

## RAPPORT OM ALVORLIG JERNBANEHENDELSE I OPPSALTUNNELEN 16. JULI 2014

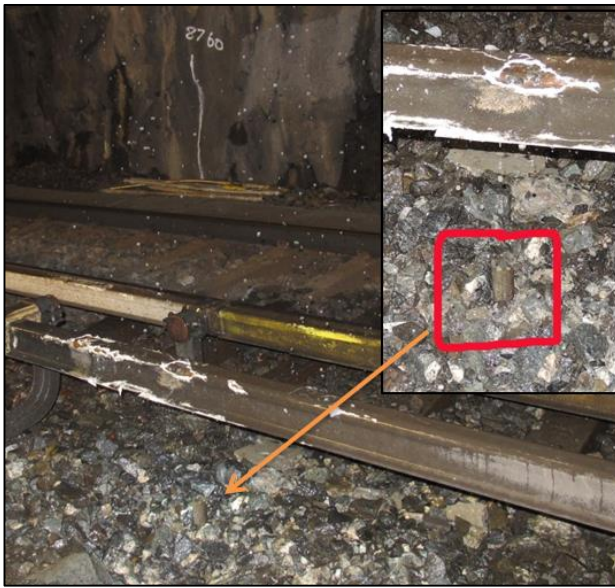
Figur 3: Bit av bor sitter fast ved strømskinne.  
Foto: SHT

Boret var svært nær strømskinnene med 750 V, men traff ikke selve skinnen før etter at T-banetoget hadde knekt det av. Bormaskinen i seg selv er jordet og operatør er kun i fysisk kontakt med denne når nye borerør mates på. Kortslutningen ville dermed sannsynligvis gått til jord, men det er en høyst uønsket hendelse å bore ned i spenningssatt utstyr. Boret i seg selv kunne sannsynligvis ikke gjort mer skade på toget enn det gjorde, da det uansett ville knekt av pga. kraften i sammenstøtet.

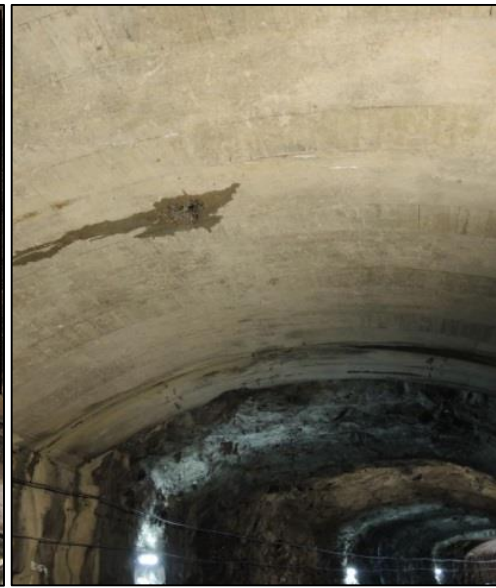
Figur 4: Hull i tunneltaket. Foto: SHT

Tunneltaket ble skadet ved at deler av betongkonstruksjonen var avskallet. Boret traff mellom sporene, midt i mellom de to strømskinnene som holder 750 V.

Infrastrukturen ble ikke påført andre skader enn hullet i tunneltaket. På vei ned traff boret en vannledning, noe som medførte en mindre vannlekkasje ned i tunnelen.

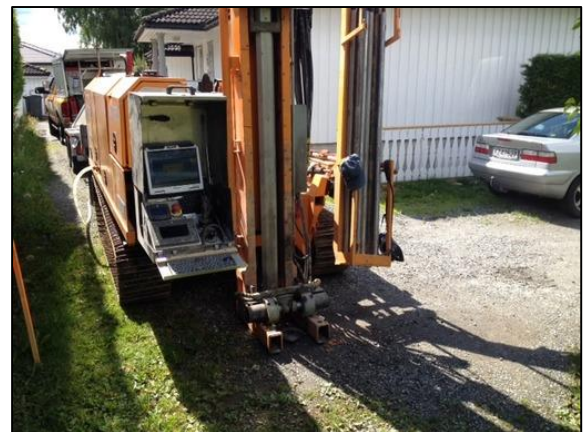
Borleder har opplyst at han ikke var klar over at boringen foregikk rett over en tunnel, og trodde det hadde inntruffet et stangbrudd. På bormaskinen viser en trykkmåler motstanden til boret på sin vei ned i grunnen, og da borleder fikk negative verdier på måleren avbrøt han og tok boret opp igjen. Han fant da et stangbrudd der de nederste rørene hadde brukket. Ved nærmere undersøkelser var det tre stangbrudd.

Figur 5: Geotech 607. Foto: Politiet

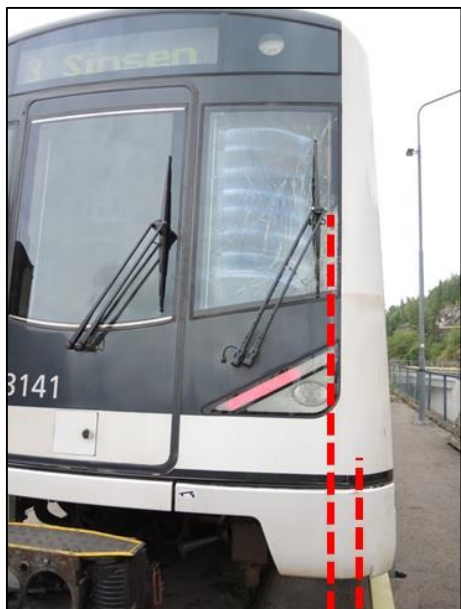
Etter at T-banetoget traff boret med fronten, påførte deler fra borutstyret begge togsettene skader (togsett 3041 og 3034). I følge Sporveien Oslo AS fikk togsett 3041 skader i front, blant annet var venstre frontvindu knust. Strømvtagere på hele venstresiden av togsettet (4 stk) ble delvis skadet og strømsko revet av. Tre strømvtagere på venstresiden av togsett 3034 ble helt eller delvis skadet og strømsko ble revet av. På siste vogn i togsett 3034 oppstod det et overslag hvor det ble brent et lite hull i vognkassensiden (figur 7). På

Figur 6: Skader i front etter borstenger.  
Foto: SHT

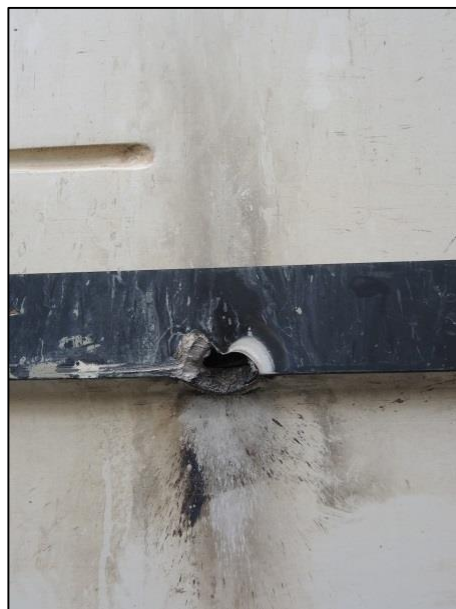
grunn av dette måtte boggien undersøkes for å avdekke om det var påført ytterligere, men visuelt ikke synlige skader.

Figur 7: Merker etter overslag på vogn 3334.  
Foto: SHT

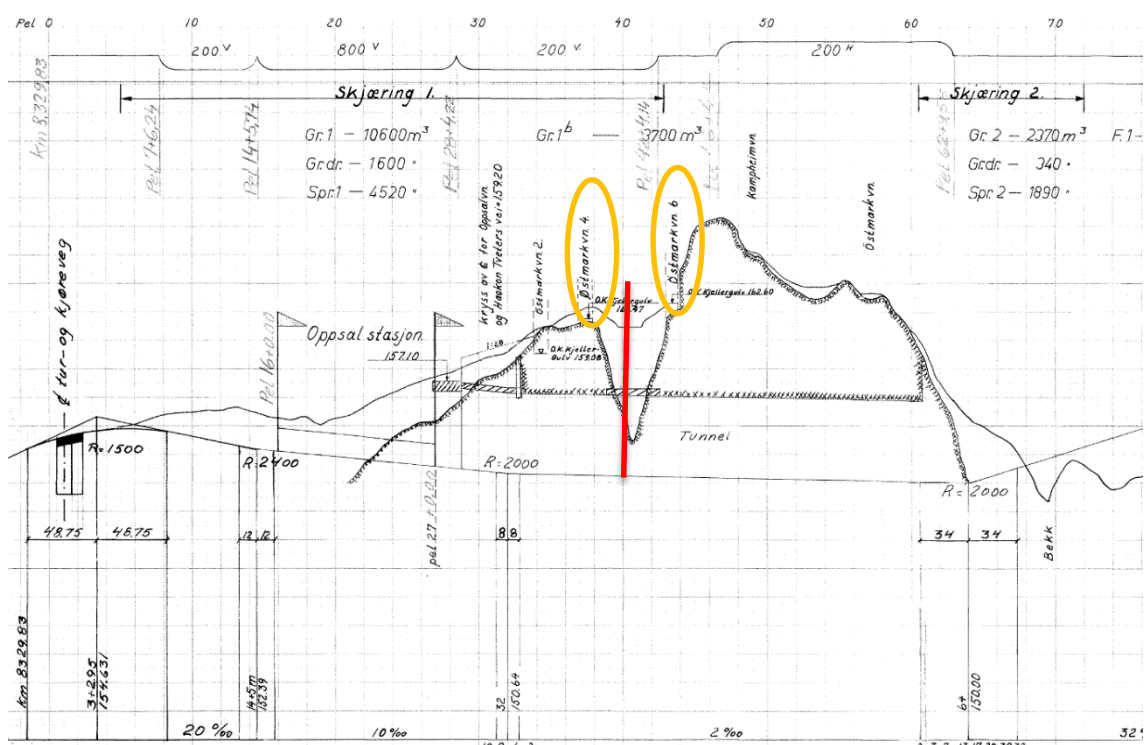
I etterkant av hendelsen ble en profiltegning som viser at tunnelen kun har delvis fjelloverdekning sentral (figur 9). Tegningen var tilgjengelig via en av tegningslistene Aas-Jakobsen/Geovita hadde mottatt som underlagsmateriale fra Sporveien, men var ikke sendt med i mappa med tegninger. Profiltegningen ble først kjent etter hendelsen i forbindelse med tetting av hullet i tunnelen. Sporveien har uttalt til SHT at man antok at både forprosjektet og detaljprosjektet kjente til den. SHT har i sin undersøkelse funnet at den aldri har blitt formidlet til COWI i forprosjektet, og den var heller ikke kjent i Sporveiens prosjektorganisasjon. Det var derimot kjent innad i Sporveiens fagmiljø at det rundt Oppsaltunnelen generelt er dårlige grunnforhold.

Figur 9: Østmarkveien 4 og 6 er markert over tunnelen, borpunktet var mellom disse adressene. Kilde: Kartgrunnlag fra Sporveien med illustrasjonsfigurer av SHT

Grunnboringen ble foretatt i Østmarkveien 4C, som er mellom de opprinnelige adressene Østmarkveien 4 og 6 (markert på figur 9). Tegningen viser at det ble boret i et område

som består av løsmasser over en kulvert. I følge Aas-Jakobsen/Geovita ville man aldri ha foretatt denne typen grunnboring her dersom profiltegningen var kjent.

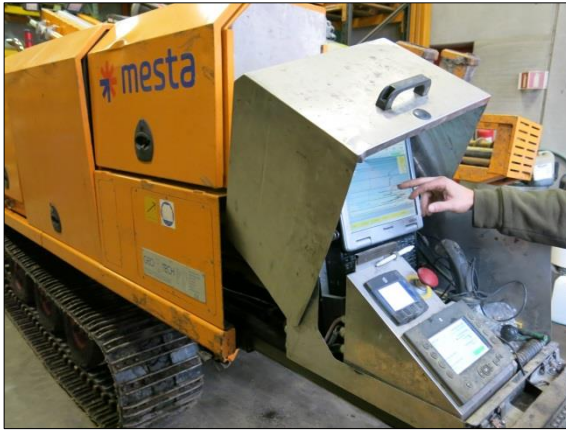
Grunnboringen ble utført ved hjelp av en borerigg av typen 607 fra Geotech AB (figur 10 og 11). Det benyttes radiostyrt betjening for å manøvrere og sette opp riggen klar til arbeid. Selve boringen foregår ved operatørplass ved maskinen, på pc og to øvrige betjeningspaneler. Gjennom å følge med på skjerm med dreietrykk og matehastighet gjør operatøren de nødvendige vurderingene om man f.eks. må tilsette luft eller vann, og boringen stoppes mens dette gjøres. I tillegg er det manuell mating av ny borstang for å komme dypere, dette skjer hver annen meter. Maskinen gir ikke presis informasjon om hva slags grunnmateriale det bores i, dette tolkes basert på trykk og matehastighet. Bormaskinen viste normale verdier frem til det operatør antok var et stangbrudd. I

etterkant av hendelsen antar borleder at «minusverdiene» skyldtes at boret gikk gjennom tunneltaket og stangbruddet oppstod da T-banen kjørte inn i dette.

Figur 10: Betjeningspanel. Foto: SHT

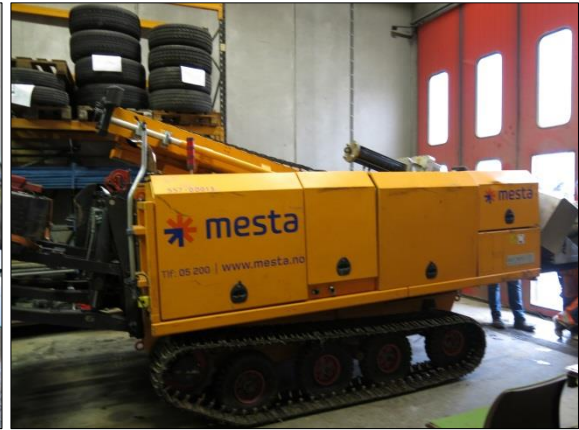
Figur 11: Bormaskin. Foto: SHT
