FLYHAVARIKOMMISJONEN

RAPPORT OM LUFTFARTSULYKKE PÅ SVALBARD LUFTHAVN/
LONGYEAR DEN 10. OKTOBER 1986 MED CESSNA A 185F
LN-RTA

**RAPPORT OM LUFTFARTSULYKKE PÅ SVALBARD LUFTHAVN/LONGYEAR
DEN 10. OKTOBER 1986 MED CESSNA A 185F LN-RTA**

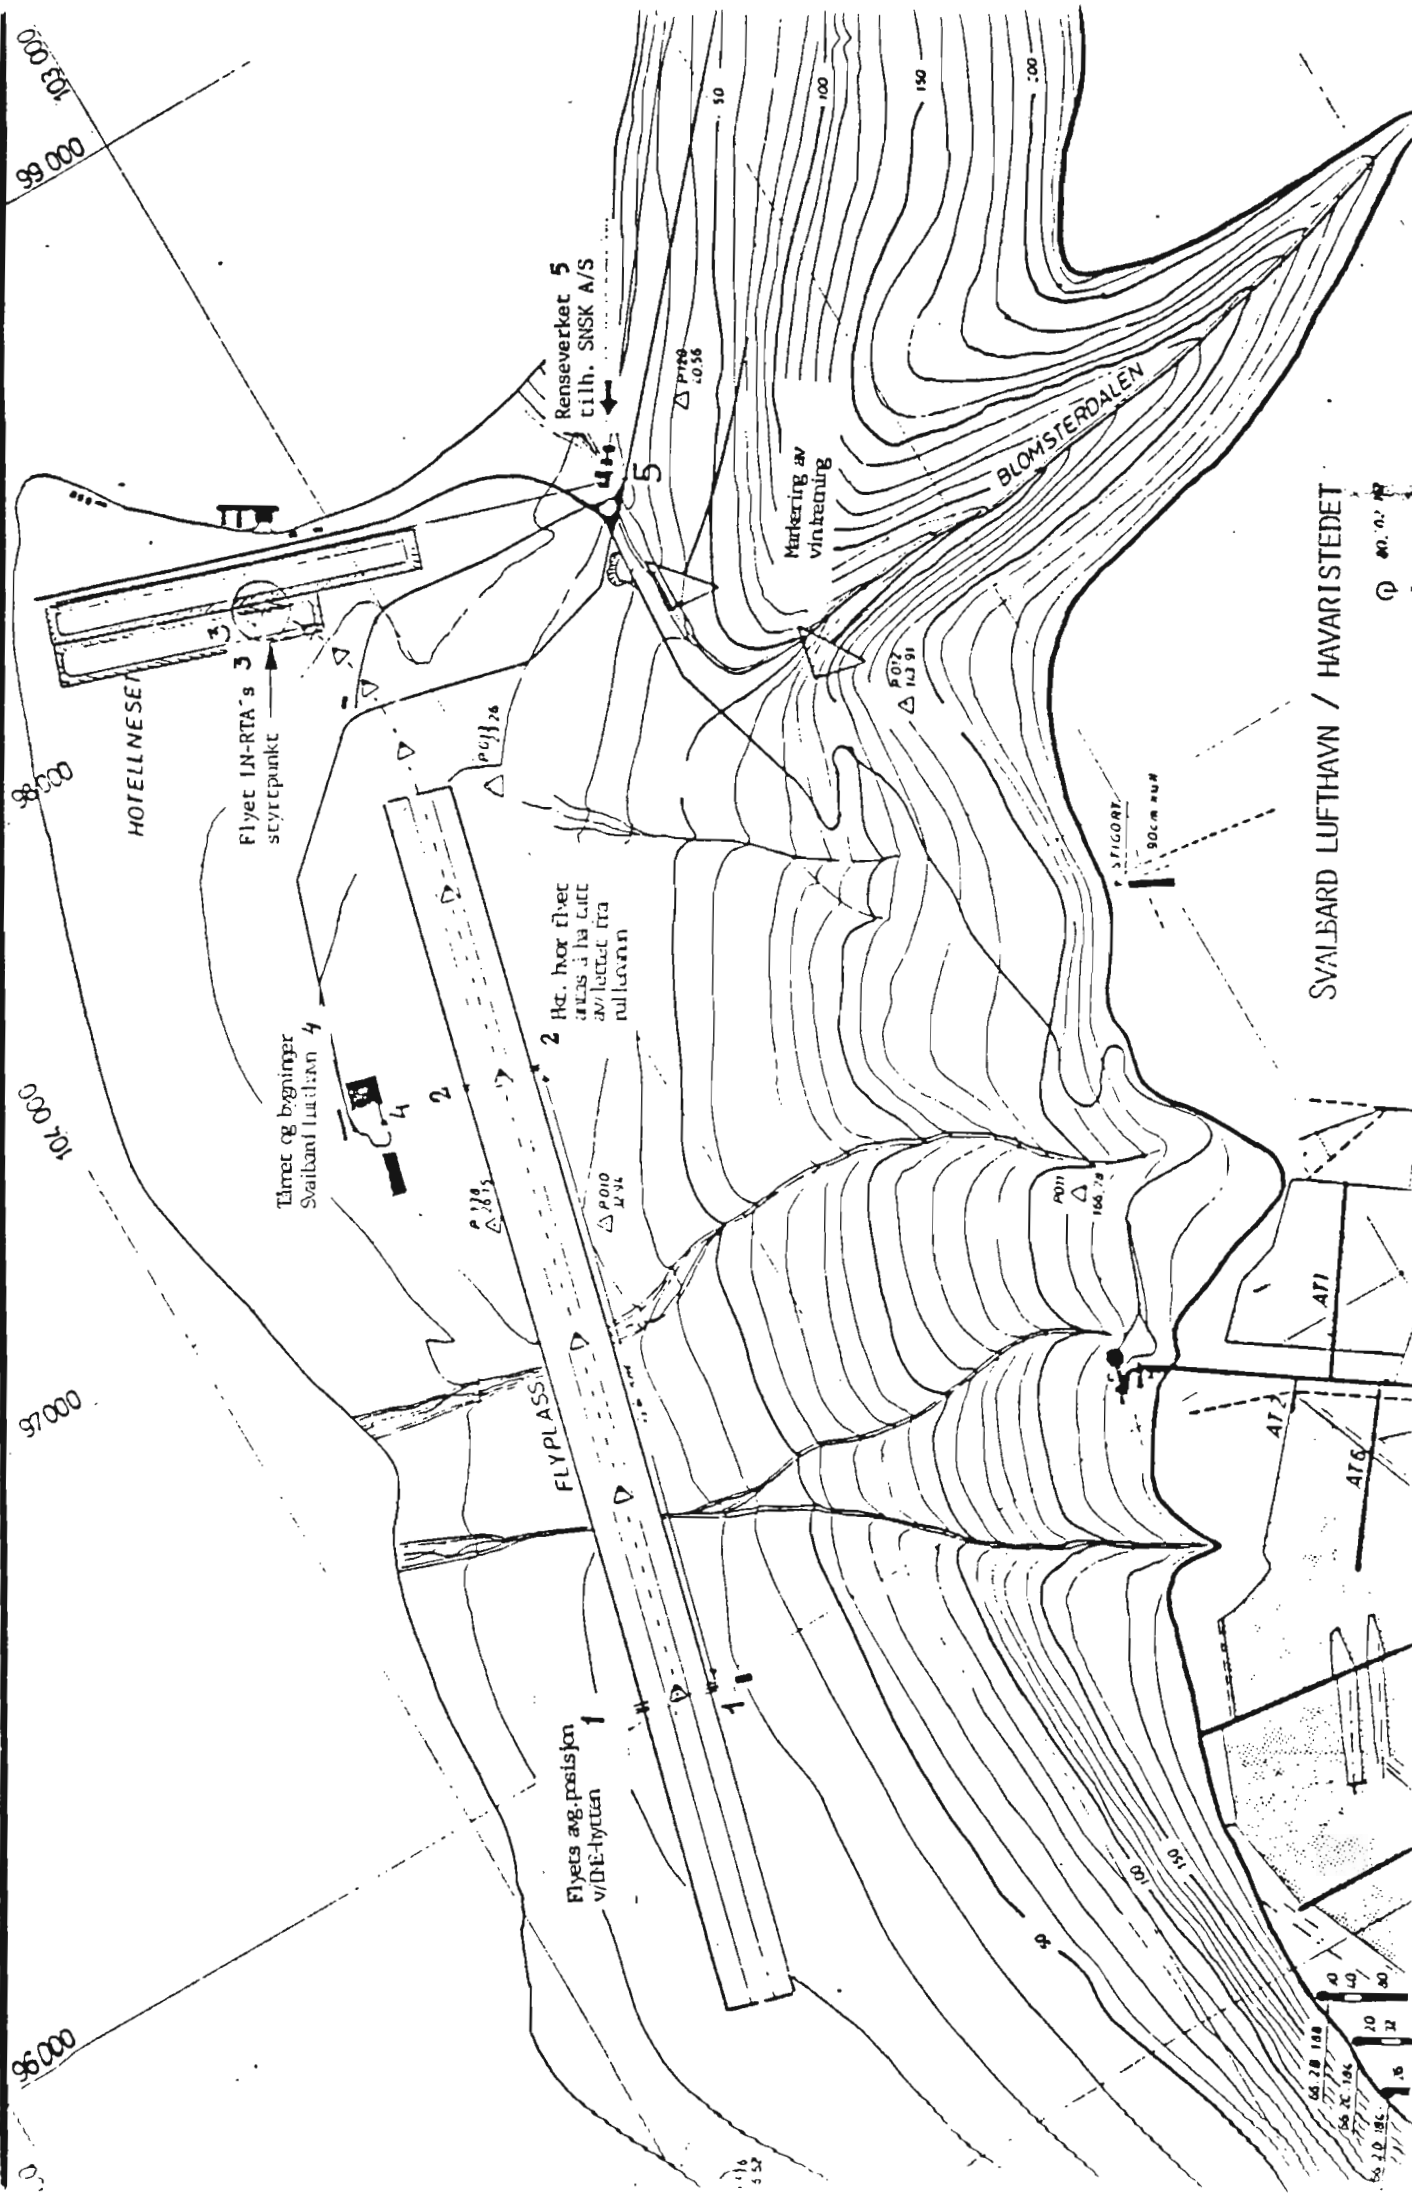
SVALBARD LUFTHAVN / HAVARISTEDET

Flyet IN-RTA's styrpunkt

Flyets ag. posisjon v/DL-hytten

Hø. hvor flyet skulle ha blitt anslått fra rullebanen
