FLYHAVARIKOMMISSJONEN

RAPPORT OM LUFTFARTSULYKKE NÆR SVARSTAD I
LARDAL, DEN 3. NOVEMBER 1988 MED
SCHWEIZER 300 C LN - OTK

UTGITT NOVEMBER 1990

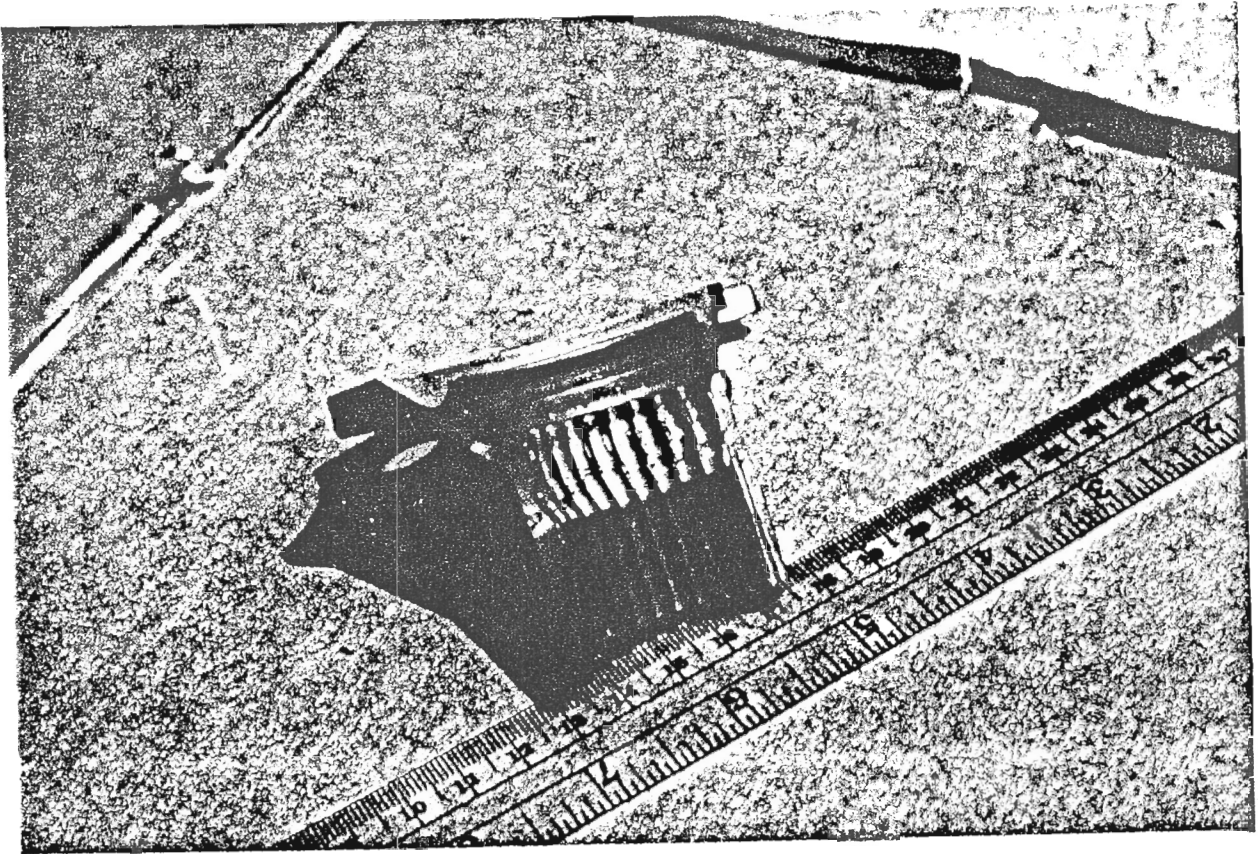
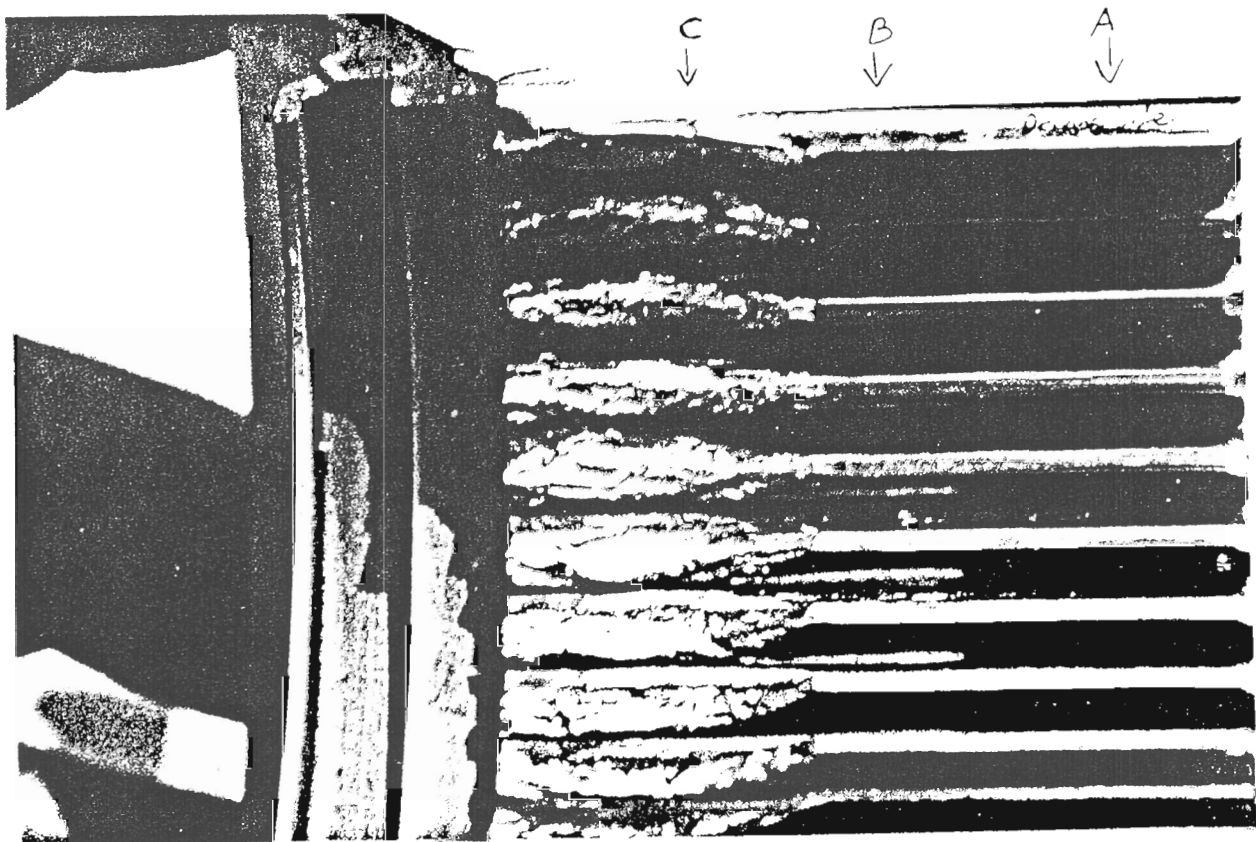
Figure 12. Optical pictures of one section of the drive adapter S/N S162. The three areas of the spline are labelled A, B and C. The failure is located in region "C".

The spline shows minimal wear in the B Zone. However, it appears to us that the shaft engagement shifted over time to the C Zone as is shown in Figure 12. It appears likely that the teeth were engaged in the C Zone when the crash occurred. The shearing of the teeth then occurred where the teeth were engaged.

There is some pitting visible in the B Zone. This is most likely caused by surface contact fatigue which leads to pitting and eventually could lead to spalling.

The teeth surfaces were inspected by magnetic particle techniques which showed numerous cracks at the Zone B - Zone C interface. The cracks are near the fractured area of the spline. They are hemispherical in shape and are on

S162 contact area shifted from Zone B to C. Evidence of contact fatigue pitting is shown.

The most likely problem is a misalignment between the drive adapter and the gear-shaft. Although this is likely there is no definite evidence that anything other than the crash impact destroyed the teeth on the S162 drive adapter. Still an excessive misalignment would allow a high localized stress which would laterally shift across the contact area at every rotation. This would cause sliding wear and also would lead to contact fatigue pitting.

The teeth tops not having the edge breaking operation could also accelerate the destruction if the mating was not correct. The rough machined surface of the spline teeth would also increase the likelihood of fatigue. The contact fatigue leading to pitting and spalling would cause further wear and more rapid breakdown.
