HAVARIKOMMISJONEN FOR SIVIL LUFTFART (HSL)

Hav 03/92

RAPPORT OM LUFTFARTSULYKKE VED BERGEN LUFTHAVN FLESLAND, 22. AUGUST 1992 MED MOTORSEILFLY FOURNIER RF 5, LN-GMI

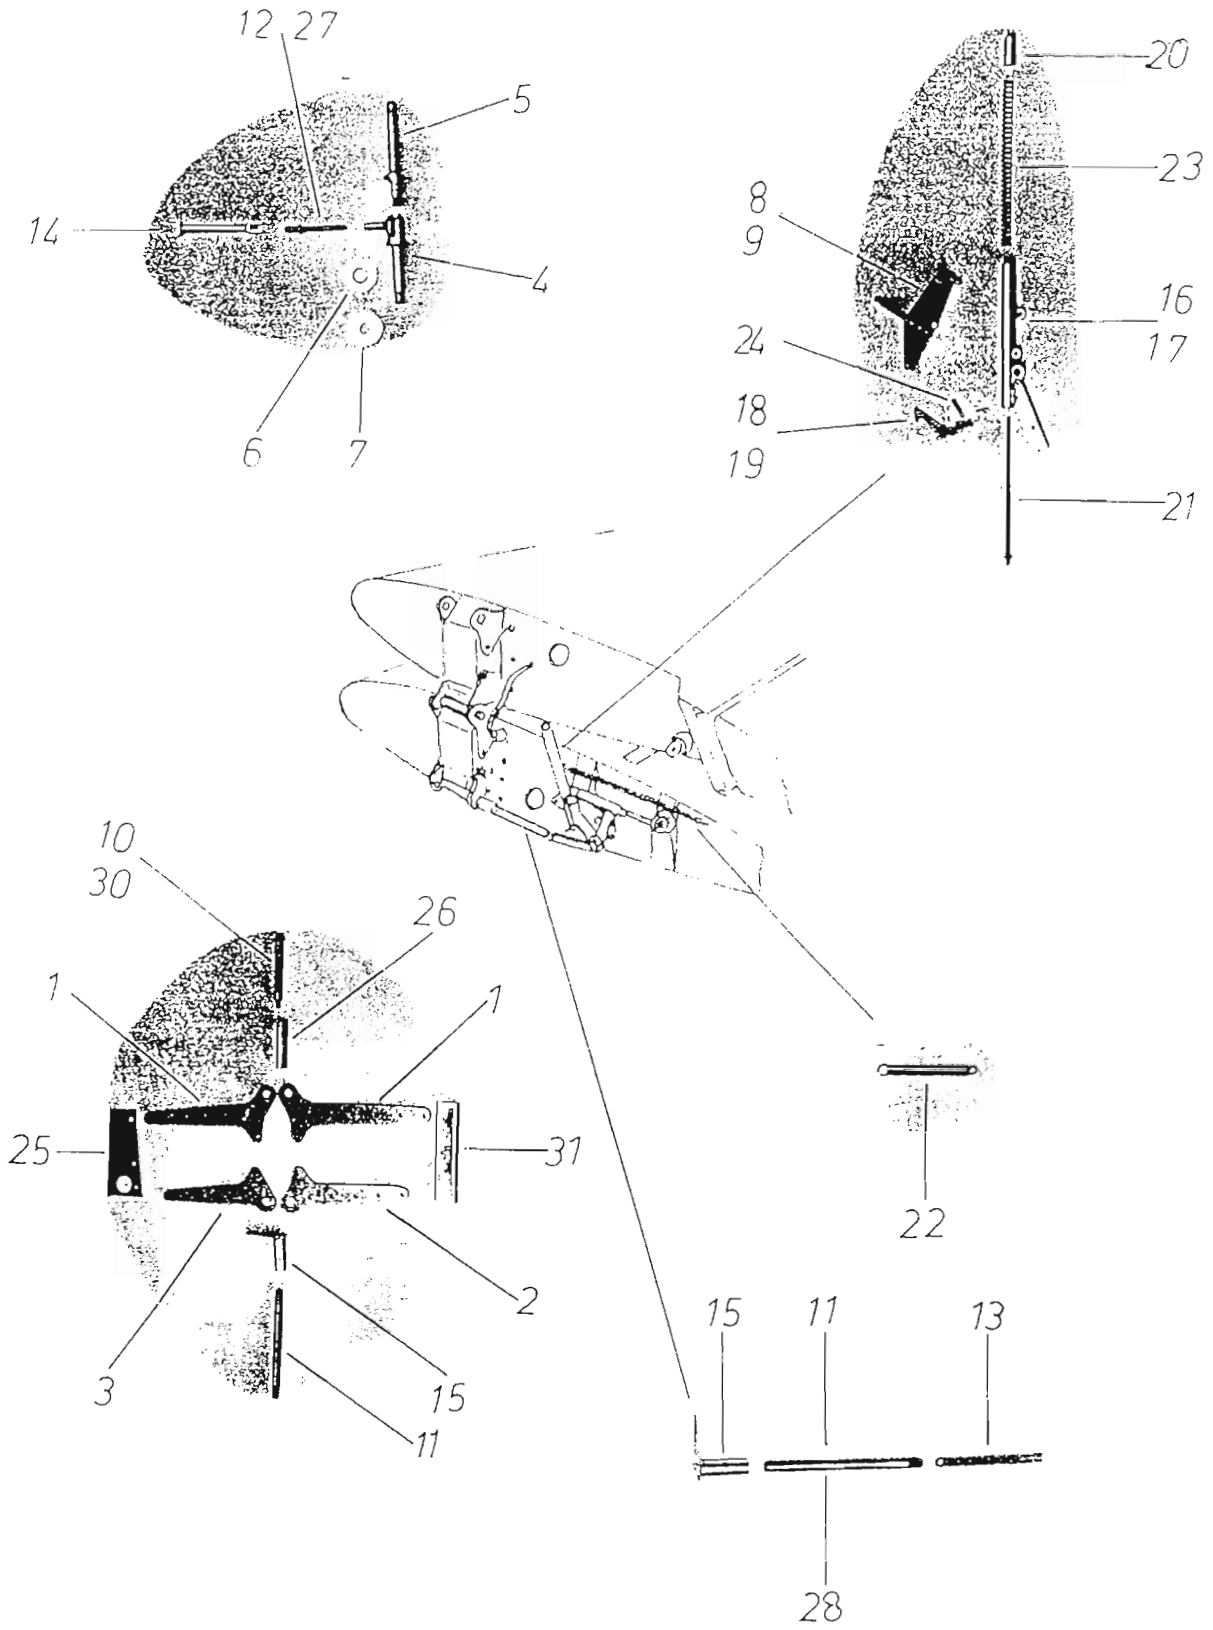
Figure: 19 Wing folding system

Ved gjennomgang av vrakdelene kom det klart frem at den bolten som skulle koble den ytre vingedel til hovedvingen på høyre side, ikke gikk gjennom de to hullene i braketten for yttervingen slik den skulle. Bolten ble funnet i posisjon i de to brakethullene som tilhører hovedvingen.

Bolten er festet til et håndtak som kan plasseres i fremre eller bakre stilling. I den fremre stillingen frigjøres bolten fra hullene, og yttervingen kan løftes opp og legges på den faste vingedelen. Av plassbesparende hensyn er dette normalt ved parkering inne i hangar. Når yttervingen er lagt ned i forlengelsen av vingen, kan håndtaket føres bakover og bolten kan da føres igjennom de fire hullene i de to brakettene, slik at vingedelene blir sammenkoblet. I tillegg til denne hovedbolten, finnes det også en styrebolt, som blir plassert i sitt hull ved bevegelsen av håndtaket bakover. Enkelte ganger kan det være nødvendig å løfte litt på yttervingen for å få låsemekanismen i korrekt inngrep. Håndtaket har flere låseanordninger og en oversentermekanisme, se også figur bilag 5.3.

Det er fysisk mulig å sette dekslet på plass med håndtaket i fremre stilling, men da vil den visuelle indikasjon av håndtaketoppen ikke være der.

Det betyr at bolten er i bakre stilling og ikke i låst posisjon, slik at yttervingen er fri til å beveges opp. Det er fortsatt mulig å plassere dekslet og feste dette. I denne posisjon vil ikke toppen av låsehåndtaket vises i hullet i dekslet. Om man forsøker å gå i luften under disse forhold, vil dekslet kunne holde vingen på plass en kort stund, inntil løftkreftene blir store nok til å heve vingetuppen.

4.1 HSL tilrår at flyfabrikanten utarbeider en beskrivelse av, og en detaljert sjekklister for sammenkoblingen av vingene.

4.2 HSL tilrår at flyfabrikanten bør vurdere om strømlinjedekslet kan bli modifisert slik at det kan forhindre gjentagelse av feil sammenkobling.
