HAVARIKOMMISJONEN FOR SIVIL LUFTFART (HSL)

RAP.: 04/99

**LUFTFARTSULYKKE VED KUNNA I MELØY KOMMUNE
5. AUGUST 1998 MED LUFTTRANSPORT AS BELL 214B-1, LN-OSP**

AVGITT JUNI 1999

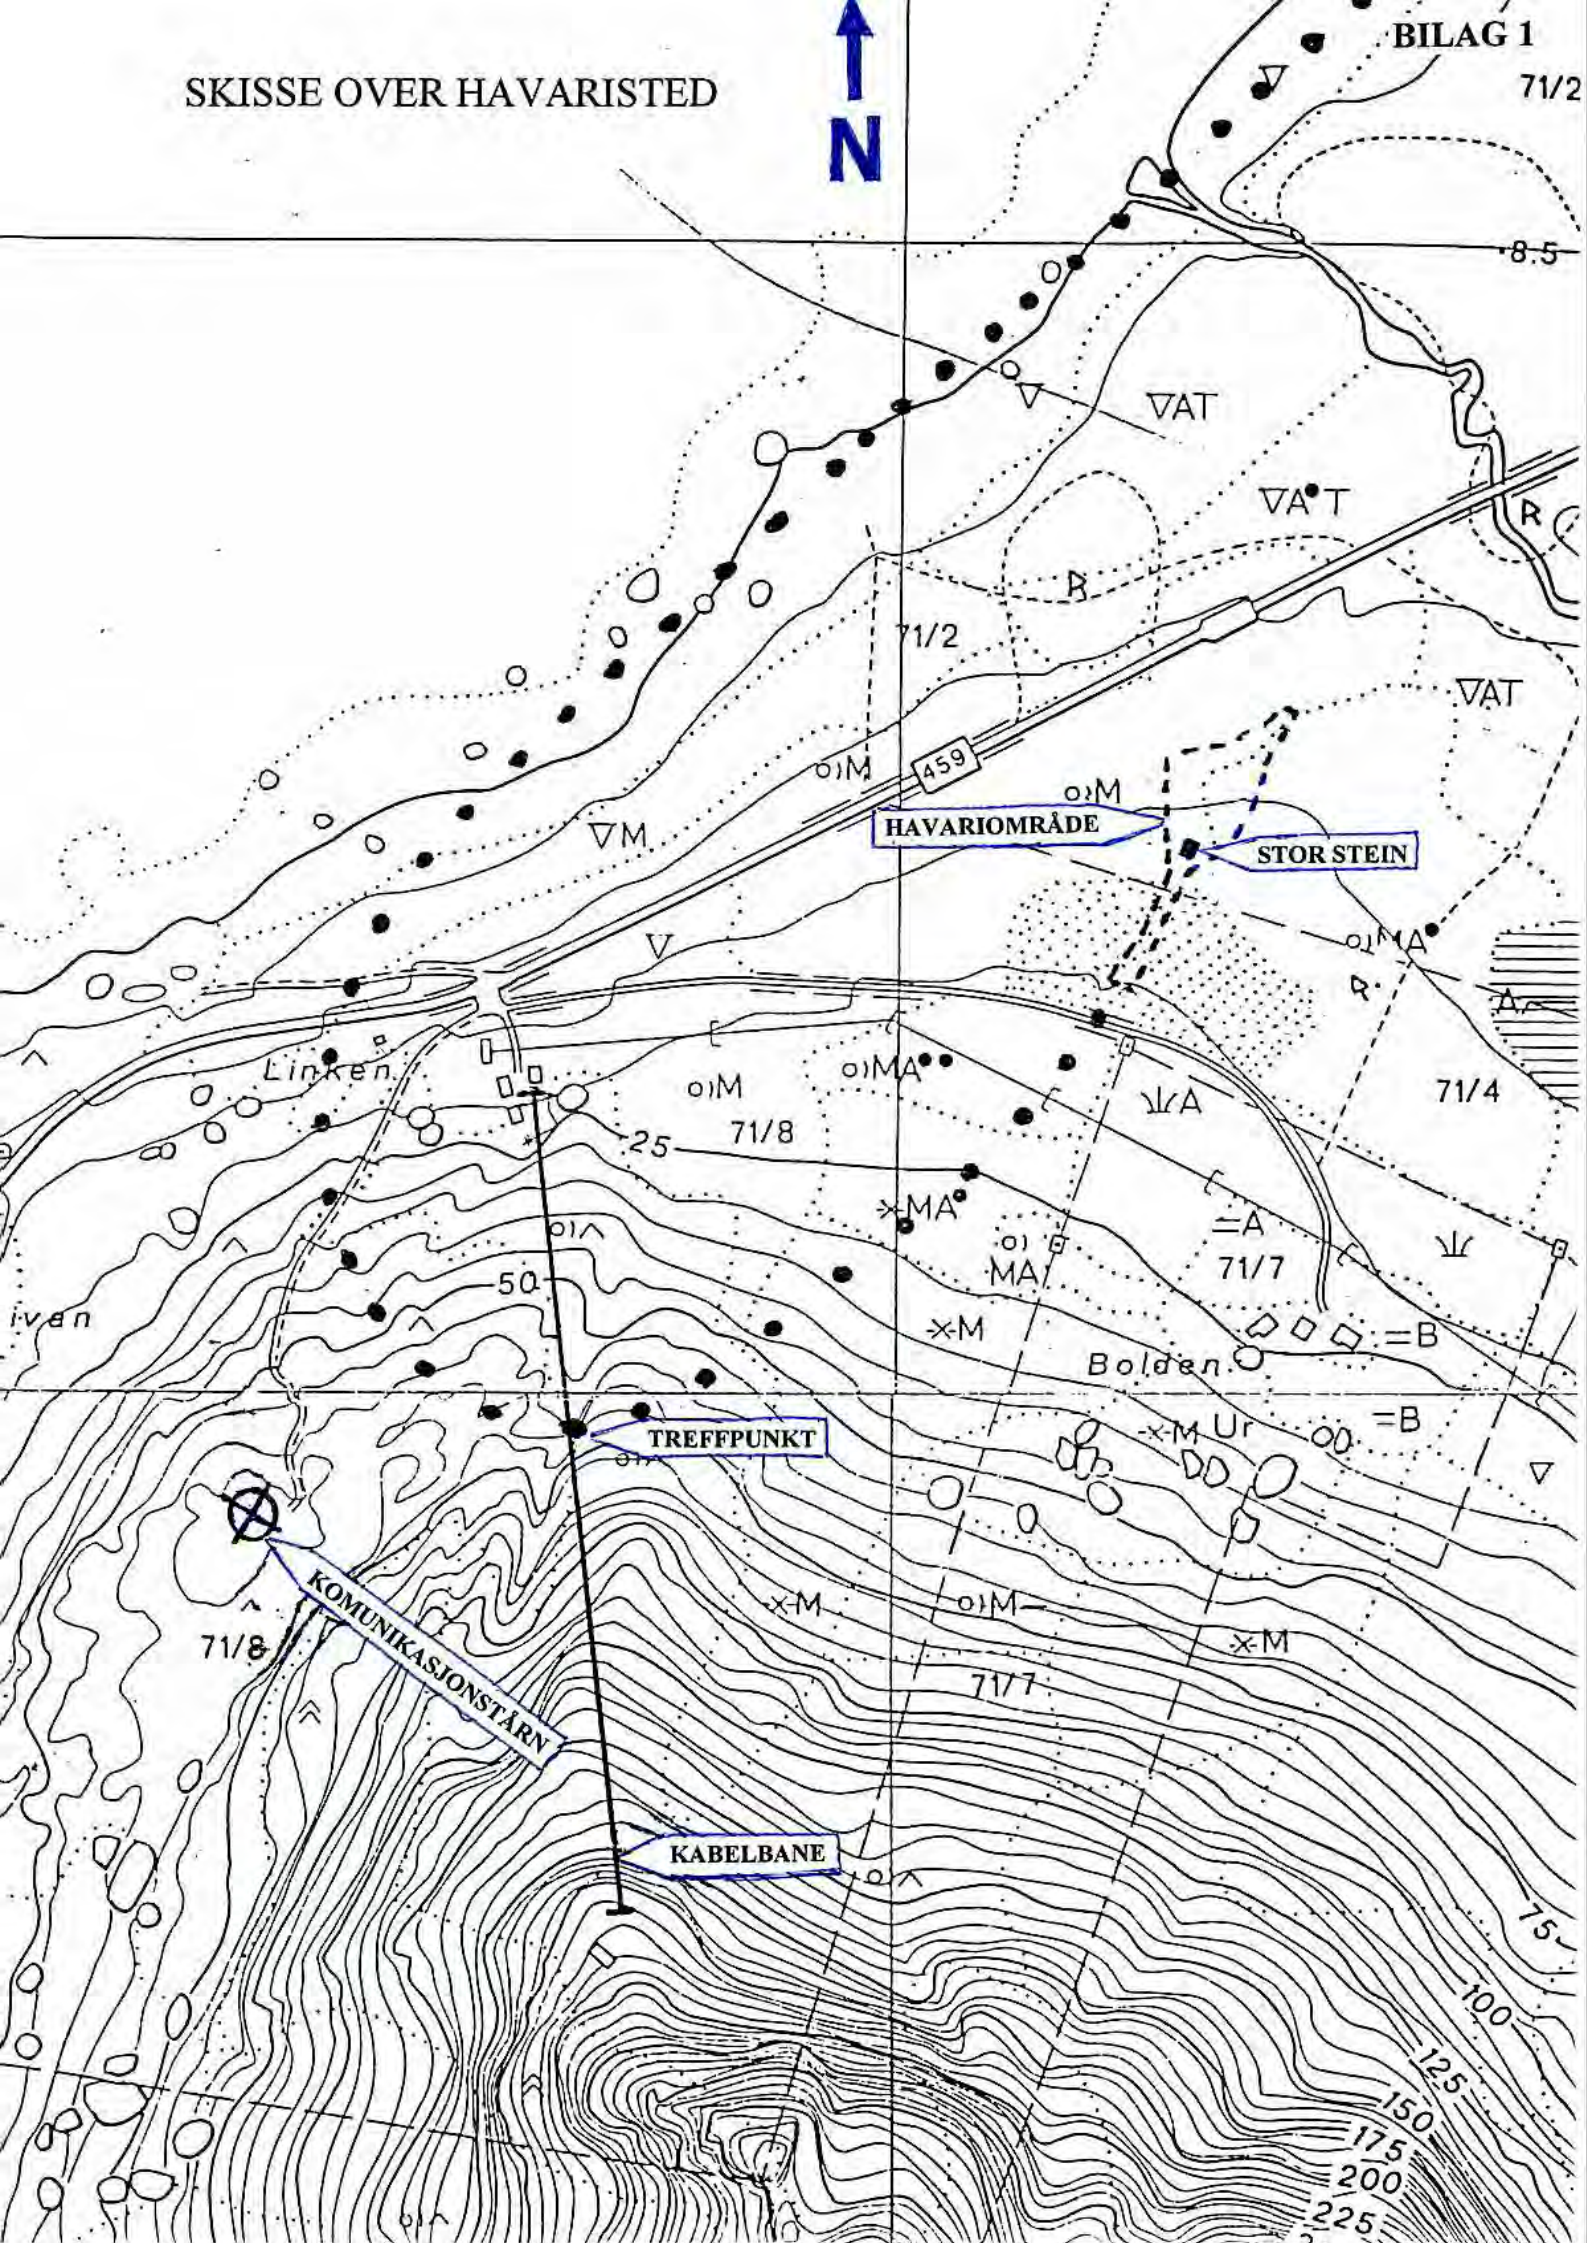
SKISSE OVER HAVARISTED

- 1.1.10 Kollisjonspunktet med vaieren ble senere målt til 161 m fra nedre feste. Det betyr at helikopteret hadde en høyde over havet på dette tidspunkt på ca. 90 m. Vaierens høyde over terrenget ved kollisjonen er noe usikker på grunn av slakk, men anslås til ikke å være mer enn ca. 30 m.

- 1.12.1.1 Helikopteret ble etter ulykken liggende ca. 200 m nord for gården Bolden ved Kunna i relativt flatt beiteland og skogsterreng i hovedsak bevokst av små løvtrær. (Ref. Bilag 1 og 3.) Havaristedet ligger mellom 13 og 18 m.o.h., nord for det 463 m høye fjellet Ørskroven. Helikopteret fulgte, før ulykken inntraff, kystlinjen langs Fugløyfjorden på veg syd-vestover. Vest for havaristedet ligger Kunna med store åpne jorder. Et 70 m høyt kommunikasjonstårn i grå betong står 500 m sørvest for havaristedet på en sokkel som ligger 75 m.o.h. En kabelbane som passerer mellom havaristedet og tårnet stiger i retning sydover med ca. 28° fra et punkt 22 m.o.h. og opp til en høyde på 213 m.o.h. Den øvre vaieren i kabelbanen, som hadde en diameter på 17 mm, ble kuttet 161 m fra det nedre festepunktet. Dette tilsvarer en høyde på ca. 90 m.o.h. (295 ft) eller ca. 30 m over underliggende terreng. Den horisontale avstanden fra treffpunktet og inn til fjellskråningen er ca. 50 m. Avstanden fra treffpunktet på vaieren til helikopterets første kontaktpunkt med terrenget er ca. 325 m.

- 1.12.1.2 Helikopteret traff bakken første gang med hovedrotorens bakovergående blad i en dumpeplass for et lokalt sagbruk. Selve helikopteret traff deretter bakken og fortsatte å pløye en ca. 5 m bred gate med retning 114°M i skogen i en lengde av 60 m før det traff en stor stein på flere kubikkmeter. Hoveddelene av helikopteret fortsatte ytterligere 10 - 15 m på venstre side av steinen. Mindre deler fortsatte imidlertid over eller til høyre for steinen, og deler av hovedgearboksens innfesting

passerte steinen og fortsatte ca. 60 m i havarigatens fortsettelse. Et motordeksel fra høyre side ble funnet under treffpunktet på kabelbanen.

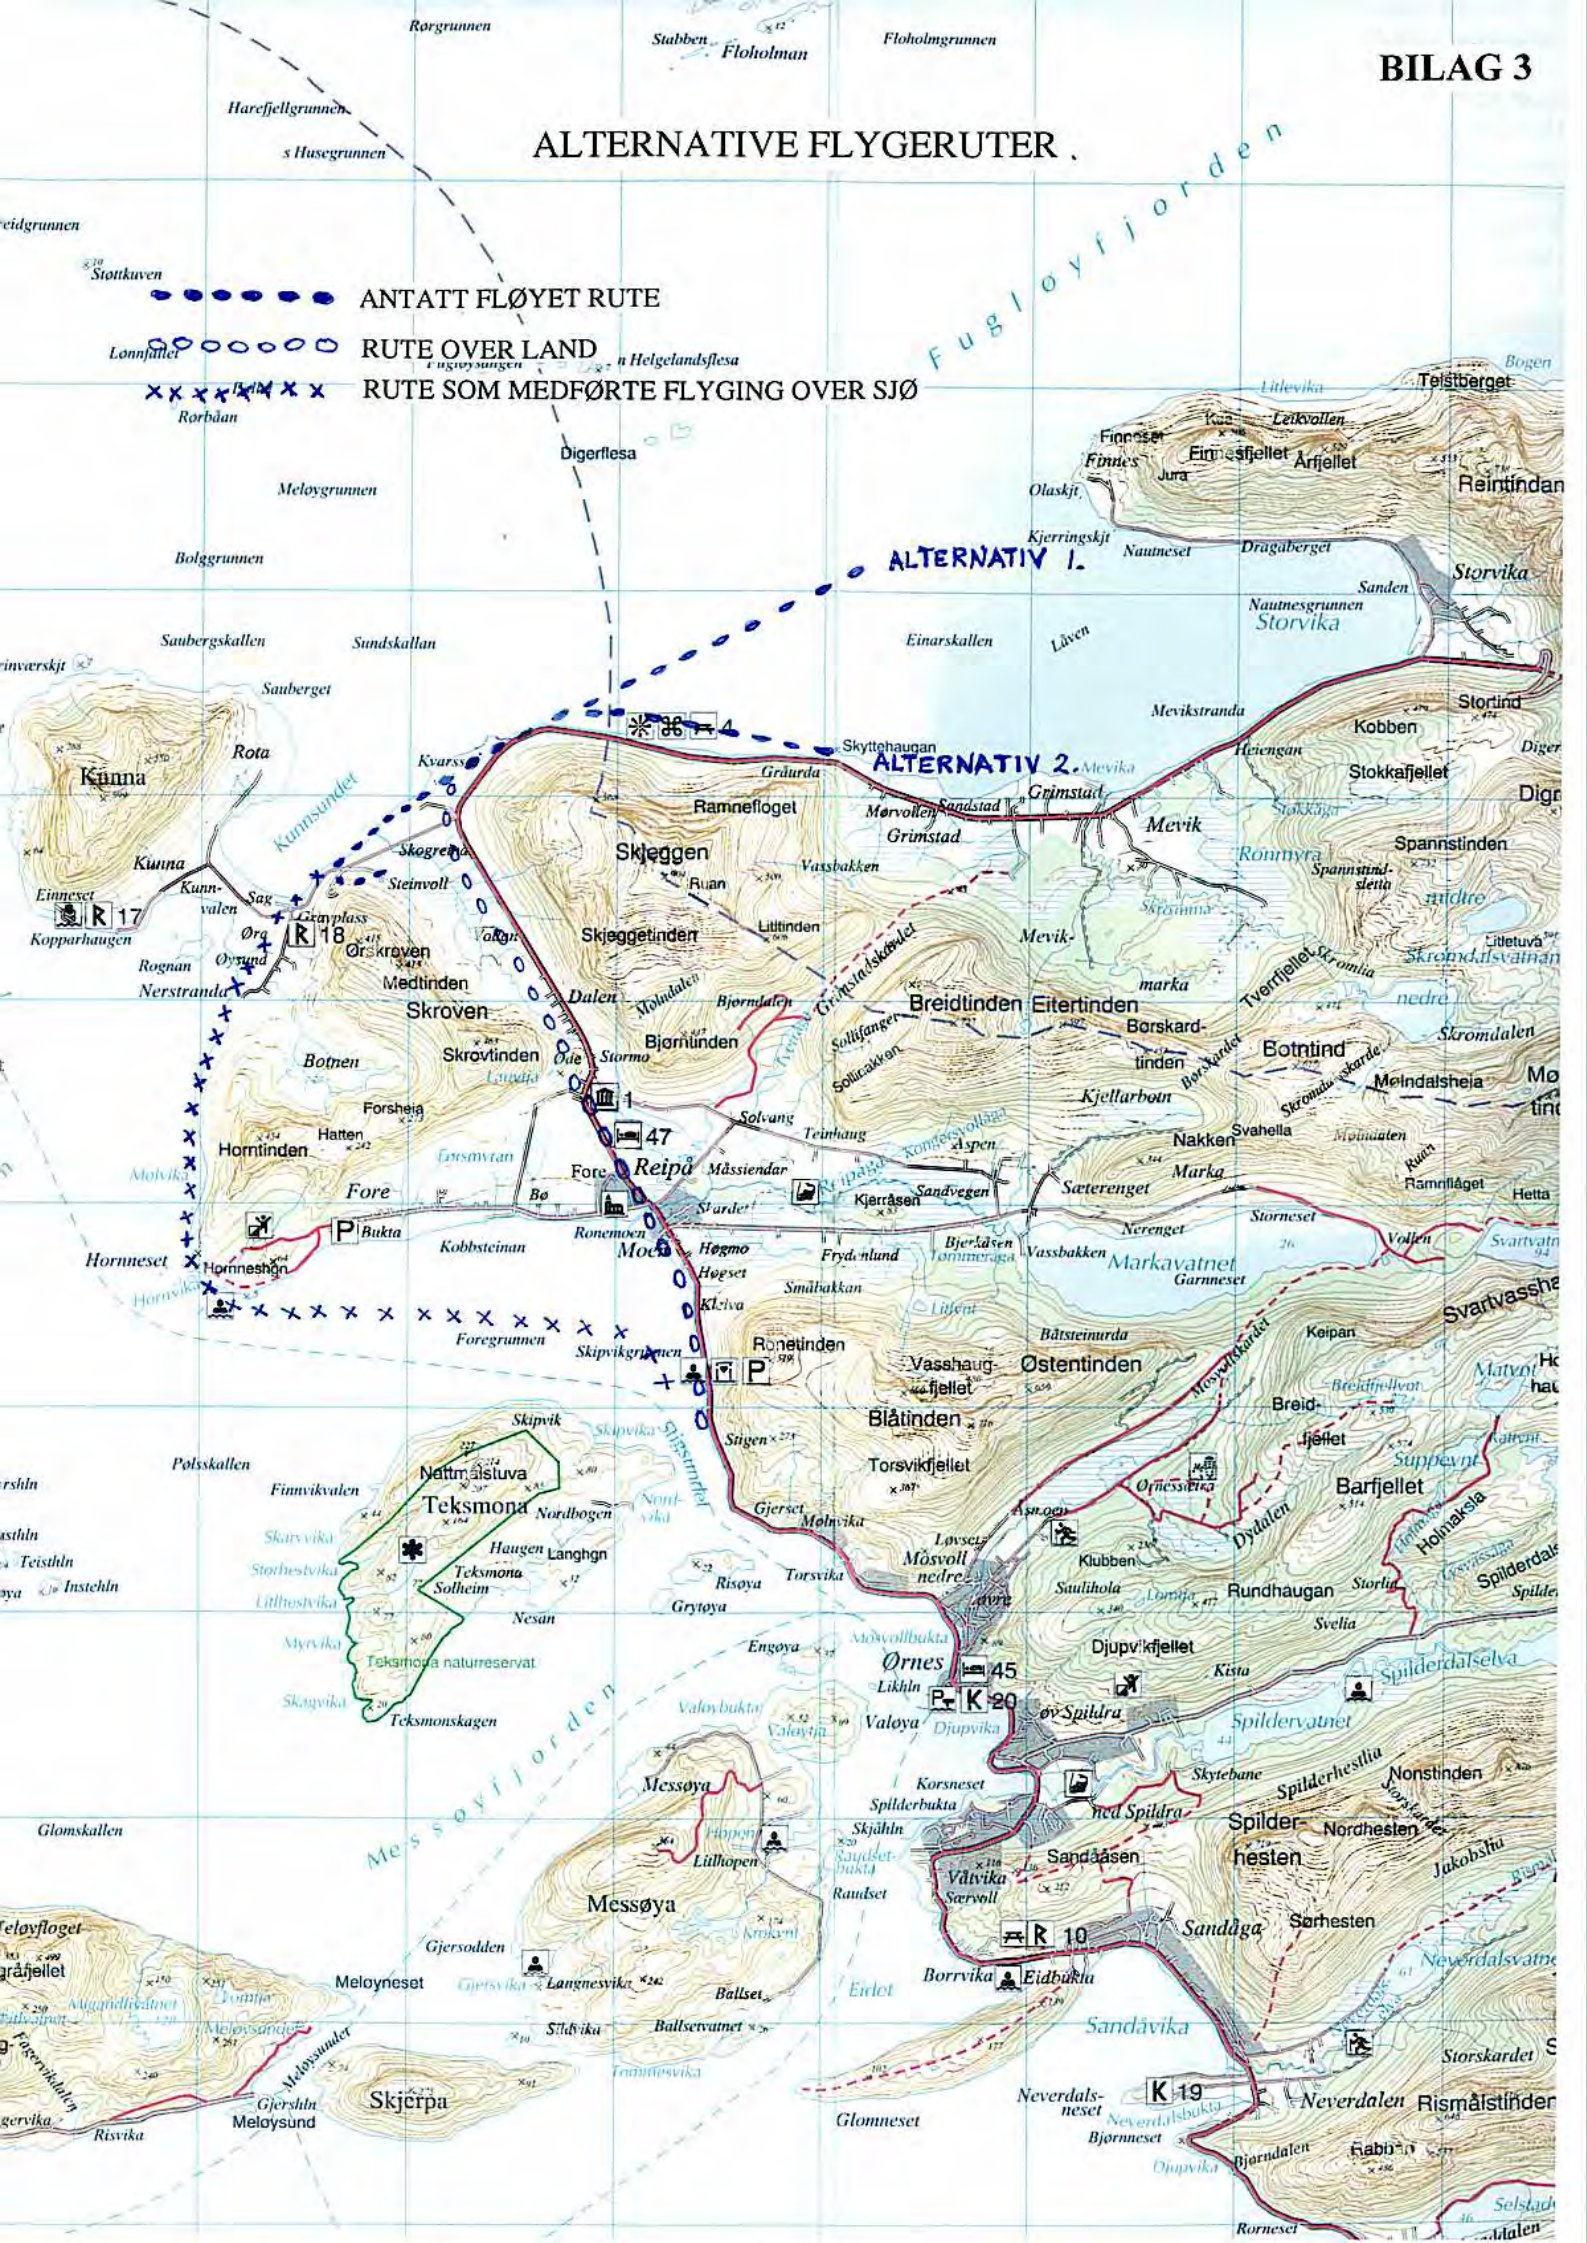
ALTERNATIVE FLYGERUTER

- 1.1.8 Den vanlige ruten for helikopter som flyr VFR i dette området er å følge riksveien mellom Skroven og Breitind. Det kan ikke fastslås hvorfor fartøysjefen så brått endret kursen og gjennomførte den skarpe svingen. En mulig forklaring kan være at han i det vekslende været oppdaget at flygingen kunne gjennomføres langs riksveien over land.

- 2.2.1 Fartøysjefen var underveis fra Novika til Glomfjord. Den vanlige traseen som følges i dette området er langs riksvei 17. I dette tilfelle valgte han å fly langs kysten frem til Kunna (se bilag 3). Etter Kunna ville ruten frem til Glomfjord, på den første strekningen, gå over en kyst hvor muligheten for å kunne nødlande på stranden var små. Det er derfor mulig at fartøysjefen, som var godt kjent i området, da han fikk se at det var mulig å følge veien og ikke fly over sjøen, plutselig forandret kursen for å kunne fly inn over land. På denne måten ville han unngå det

"usikre" området på vestsiden av kysten. Han satt på høyre side og svingte til venstre, og det kan ha vært vanskelig for ham å bedømme avstanden til fjellsiden med kabelbanen. Sannsynligvis må han ha oversett/glemte at det gikk en vaier i området. Det var imidlertid god klaring for å gjennomføre svingen den andre veien. I hvilken grad kommunikasjonstårnets plassering påvirket helikopterets trasé er vanskelig å si. HSL mener imidlertid at helikopteret fløy inn i et trangt og uoversiktlig område som vanskelig tillot observasjon av mulige spenn eller unnamanøvrering.
