RAPPORT

RAP: 10/2001
Avgitt: 8. mars 2001

-type og reg.: Boeing 757, G-BYAF
Radiokallesignal: BLX 668
Dato og tidspunkt: 18. september 2000 kl. 1515
Hendelsessted: Jarlsberg flyplass (ENJB)
Type hendelse: Luftfartshendelse, påbegynt innflyging til feil flyplass
Type flyging: Ervervsmessig, ikke regelbundet flyging
Værforhold: Vind: 150° 16 maks 26 kt. Sikt: Mer enn 10 km. Skyer: Få i 2 000 ft, spredt i 2 500 ft, brutt skydekke i 3 000 ft.
Temperatur og duggpunkt: 13°/ 08°. QNH: 1013 hPa

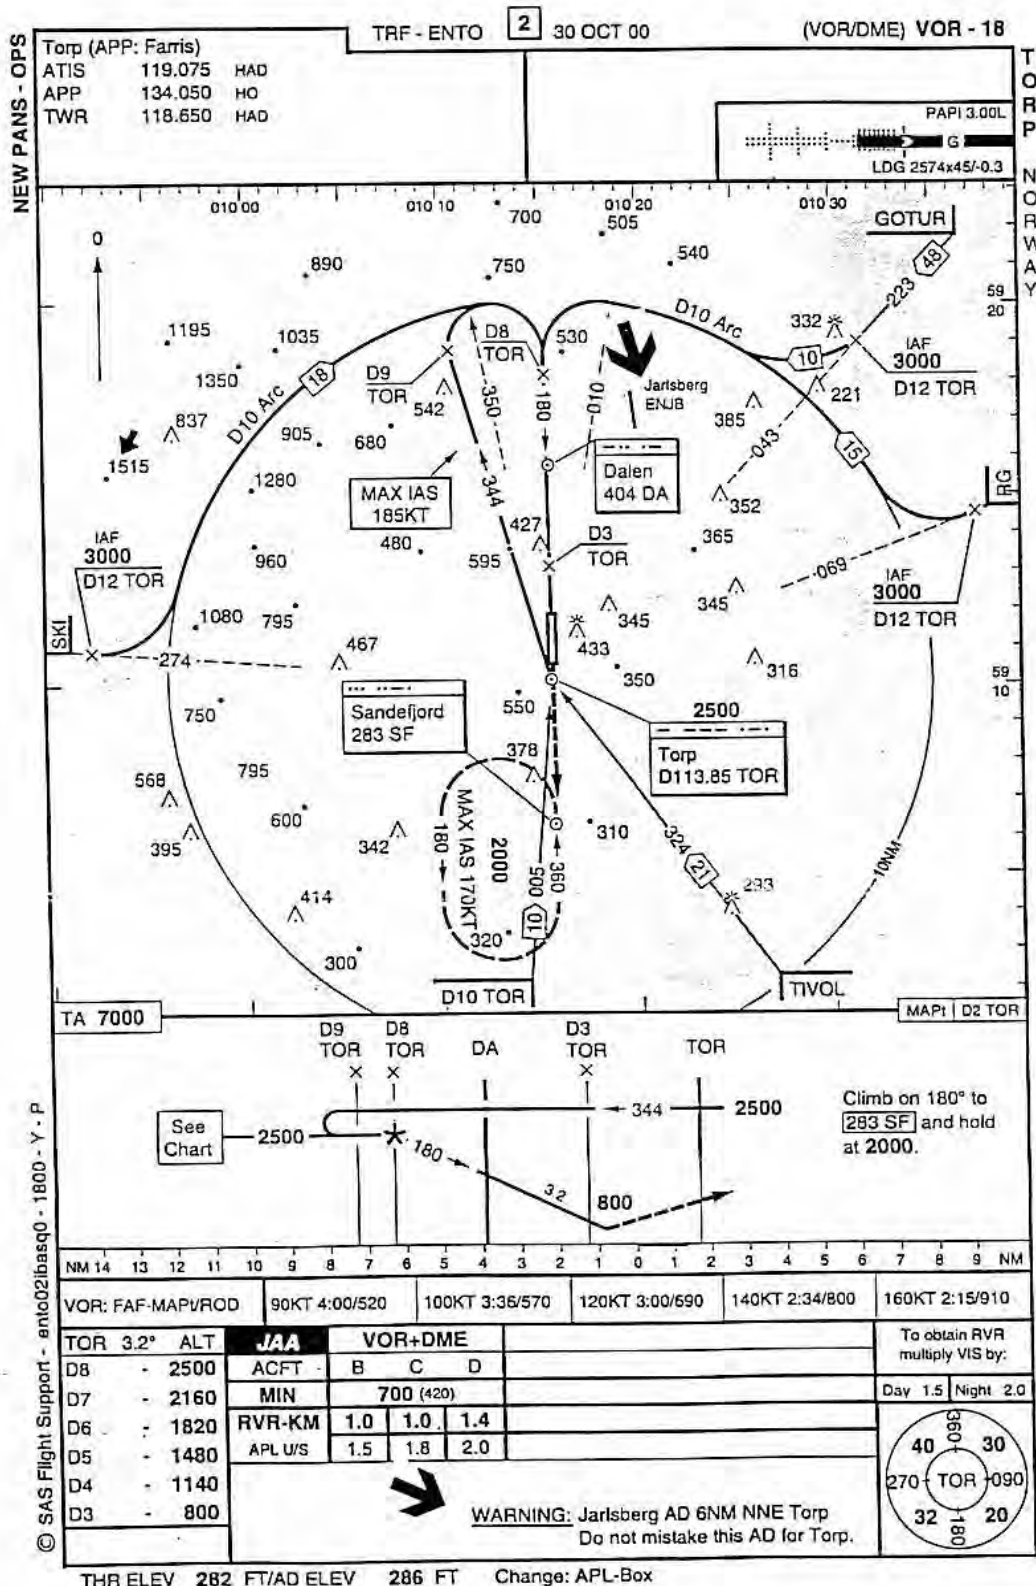
SAS INSTRUMENT APPROACH AND LANDING CHART FOR TORP

På de innflygingskart for Torp som SAS produserer og benytter, har SAS i mange år funnet det nødvendig å avmerke Jarlsbergs posisjon samtidig som det er innført en advarsel på selve kartene:

*”WARNING: Jarlsberg AD 6NM NNE Torp
Do not mistake this AD for Torp”* (Se vedlegg 1)

HSL vil be Luftfartsverket vurdere hvorvidt Jarlsberg skal innføres på innflygingskartene for Torp i den norske AIP, med en advarsel om risikoen for feilidentifikasjon av de to flyplassene (Tilråding nr. 16/2001).
