RAP.: 47/2001

**RAPPORT OM LUFTFARTSULYKKE 8. SEPTEMBER 1997  
I NORSKEHAVET CA. 100 NM VEST-NORDVEST AV  
BRØNNØYSUND MED EUROCOPTER AS 332L1 SUPER  
PUMA, LN-OPG, OPERERT AV HELIKOPTER SERVICE AS**

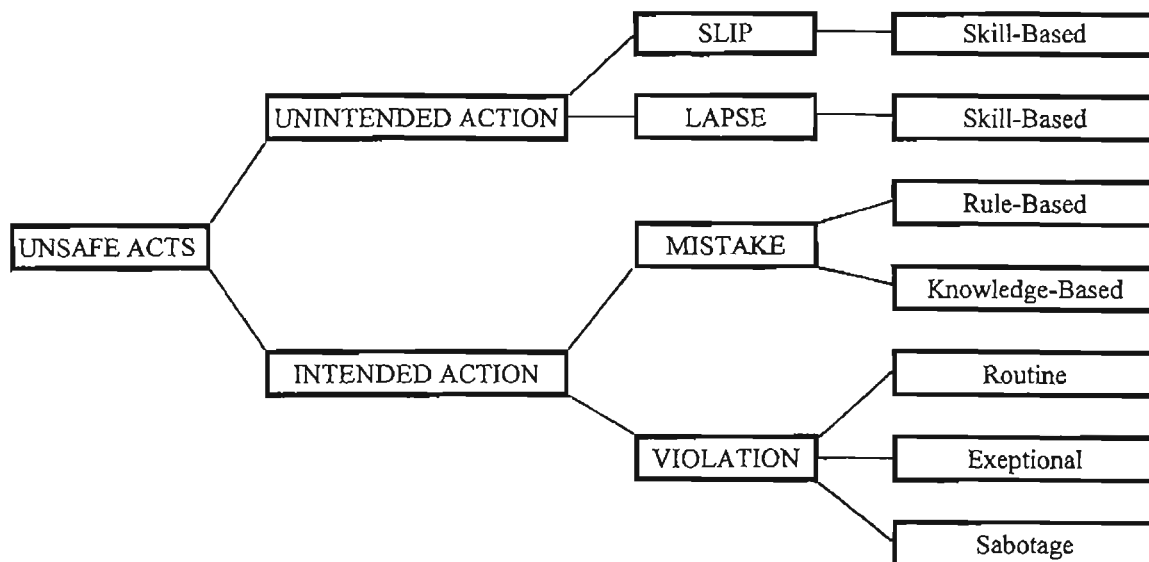
Til hjelp under analysen av disse forholdene har HSL benyttet en analysemodell utviklet av professor J. Rasmussen. Modellen er en del av en metodikk utviklet for bedre å forstå bakgrunnen for handlinger som medfører risiko (unsafe acts). Metoden kan være en hjelp for å avdekke satsingsområder hvor ressurser kan settes inn, og på den måten forhindre gjentakelser av "unsafe acts". Modellen er gjengitt nedenfor.

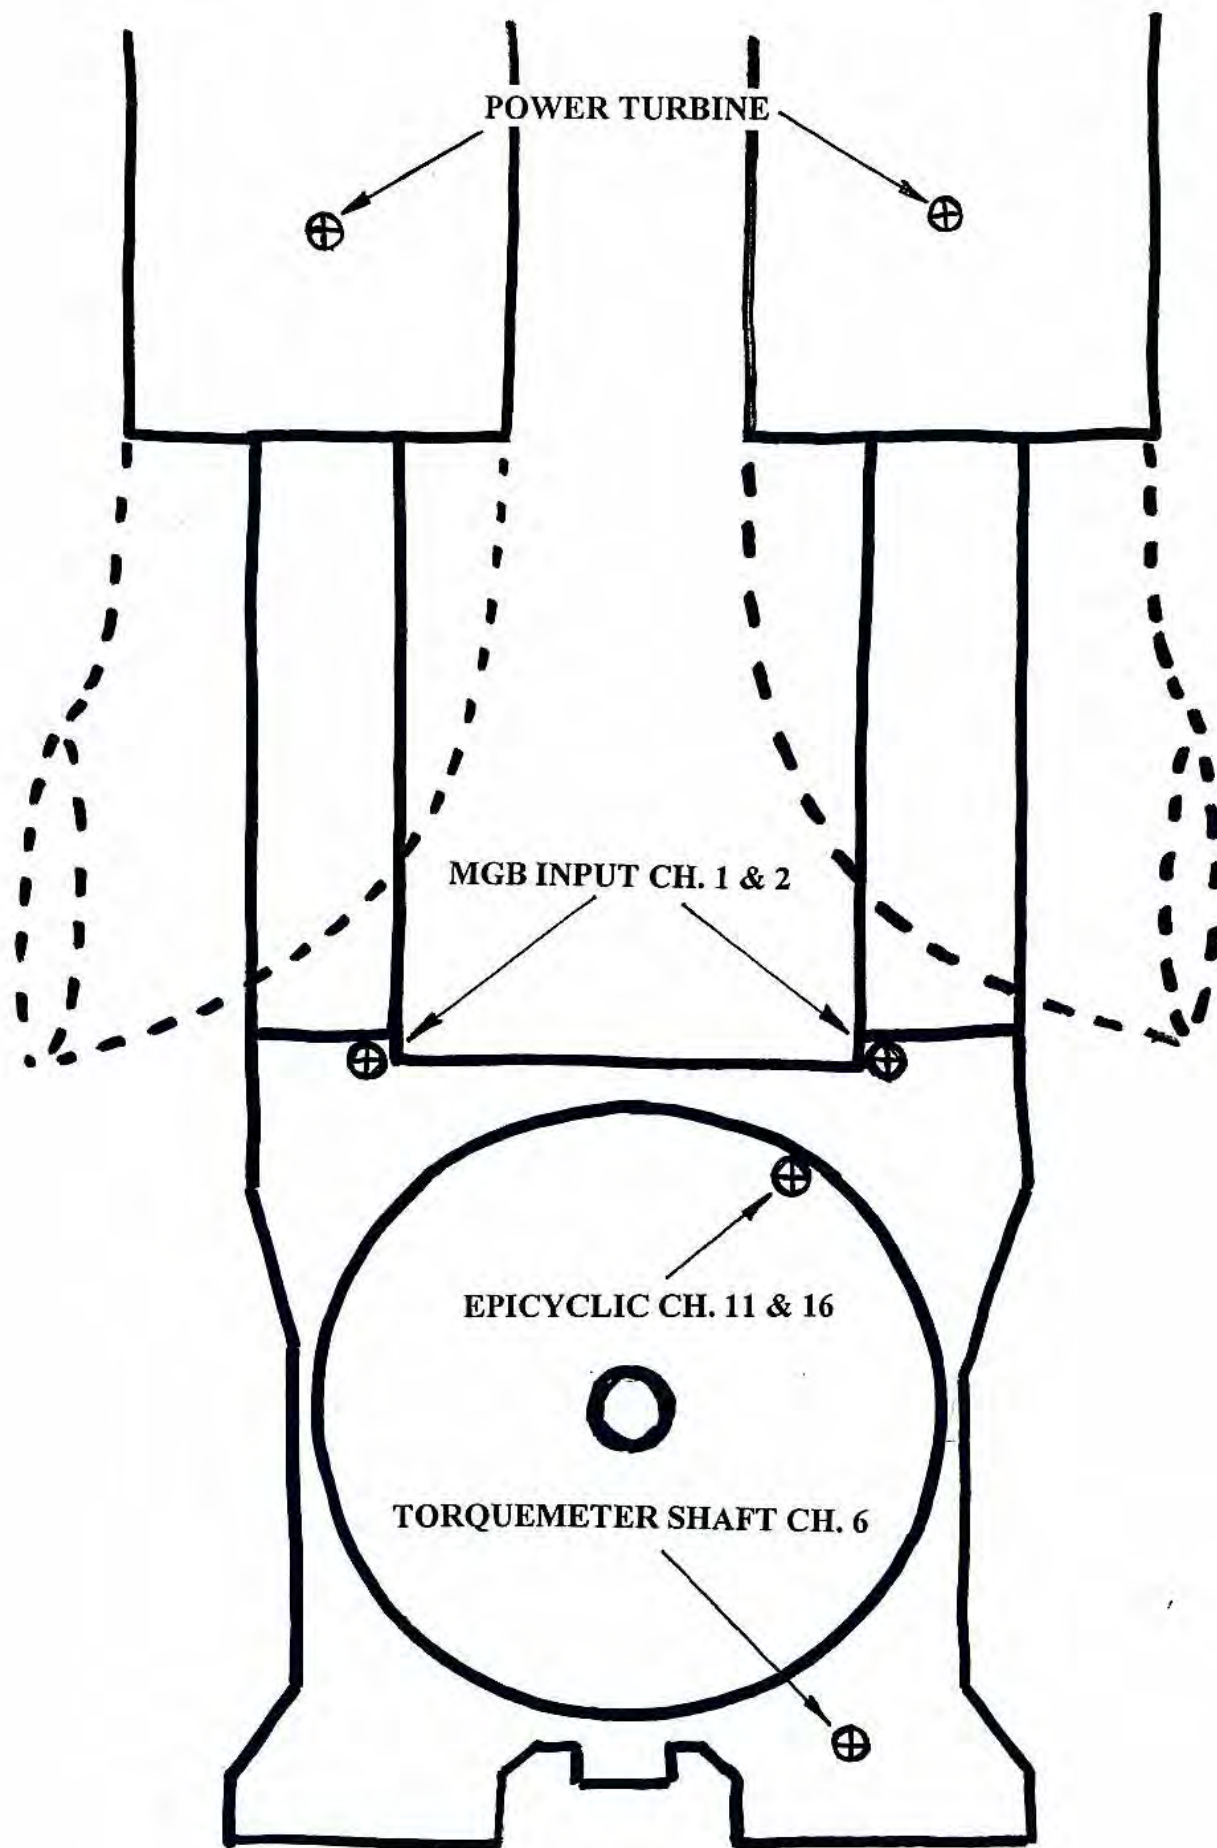
WEAR CRITERIA : GEAR WHEEL  
 332A32-2150  
 \* VITAL PART \*  
 \*\*\*\*\*

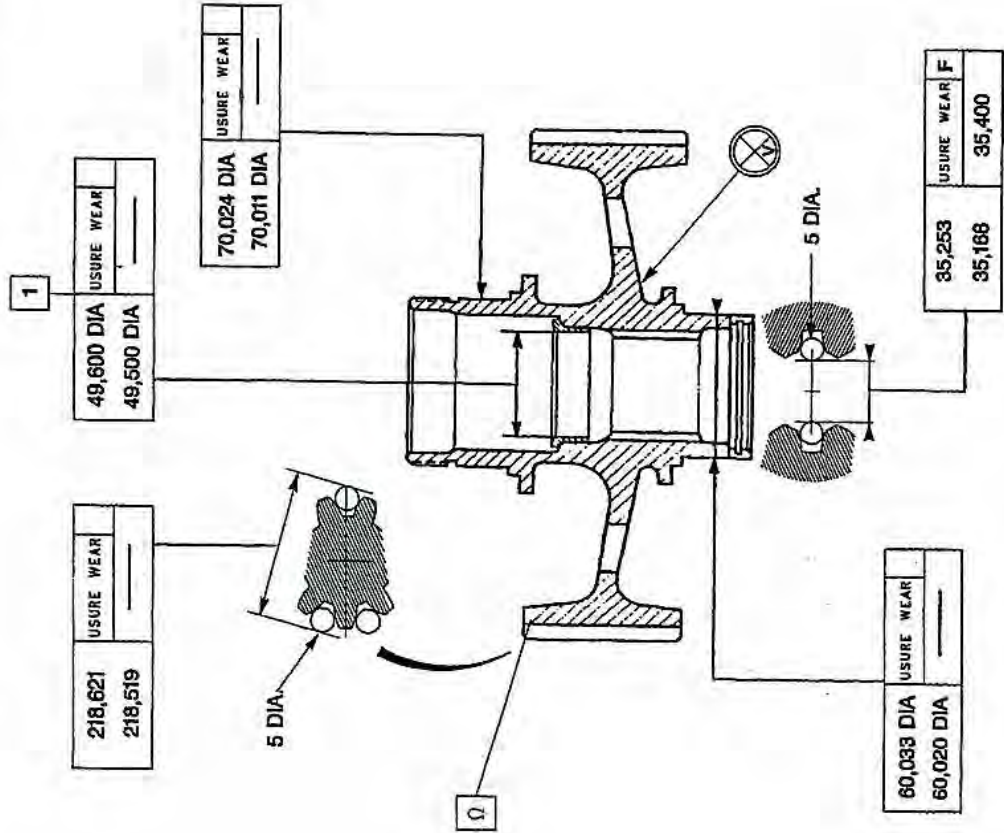
C.T CONFORME A LA FICHE DE CRITERES D'USURE DEPOSEE  
 WORK CARD IN COMPLIANCE WITH THE REGISTERED WEAR CRITERIA SHEET

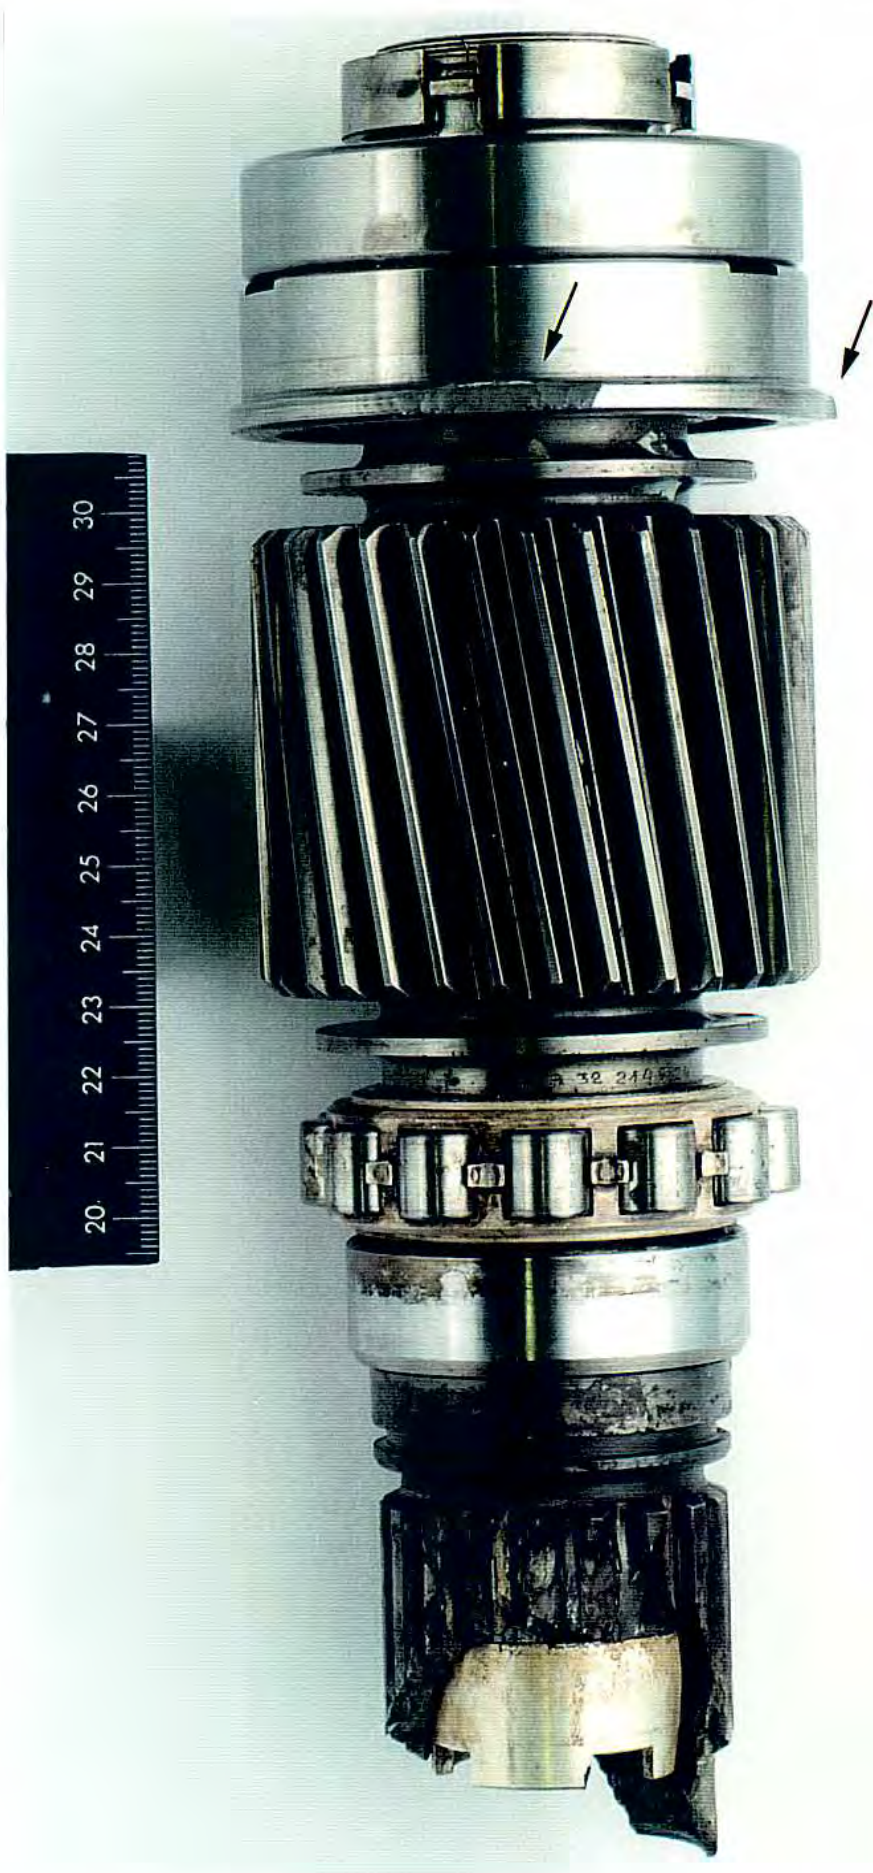
Side view (profile) of the front end retaining nut, the failed splined sleeve and the MGB R/H side input shaft assembly. The positions of the broken attachment lugs on the bearing retainer are arrowed.

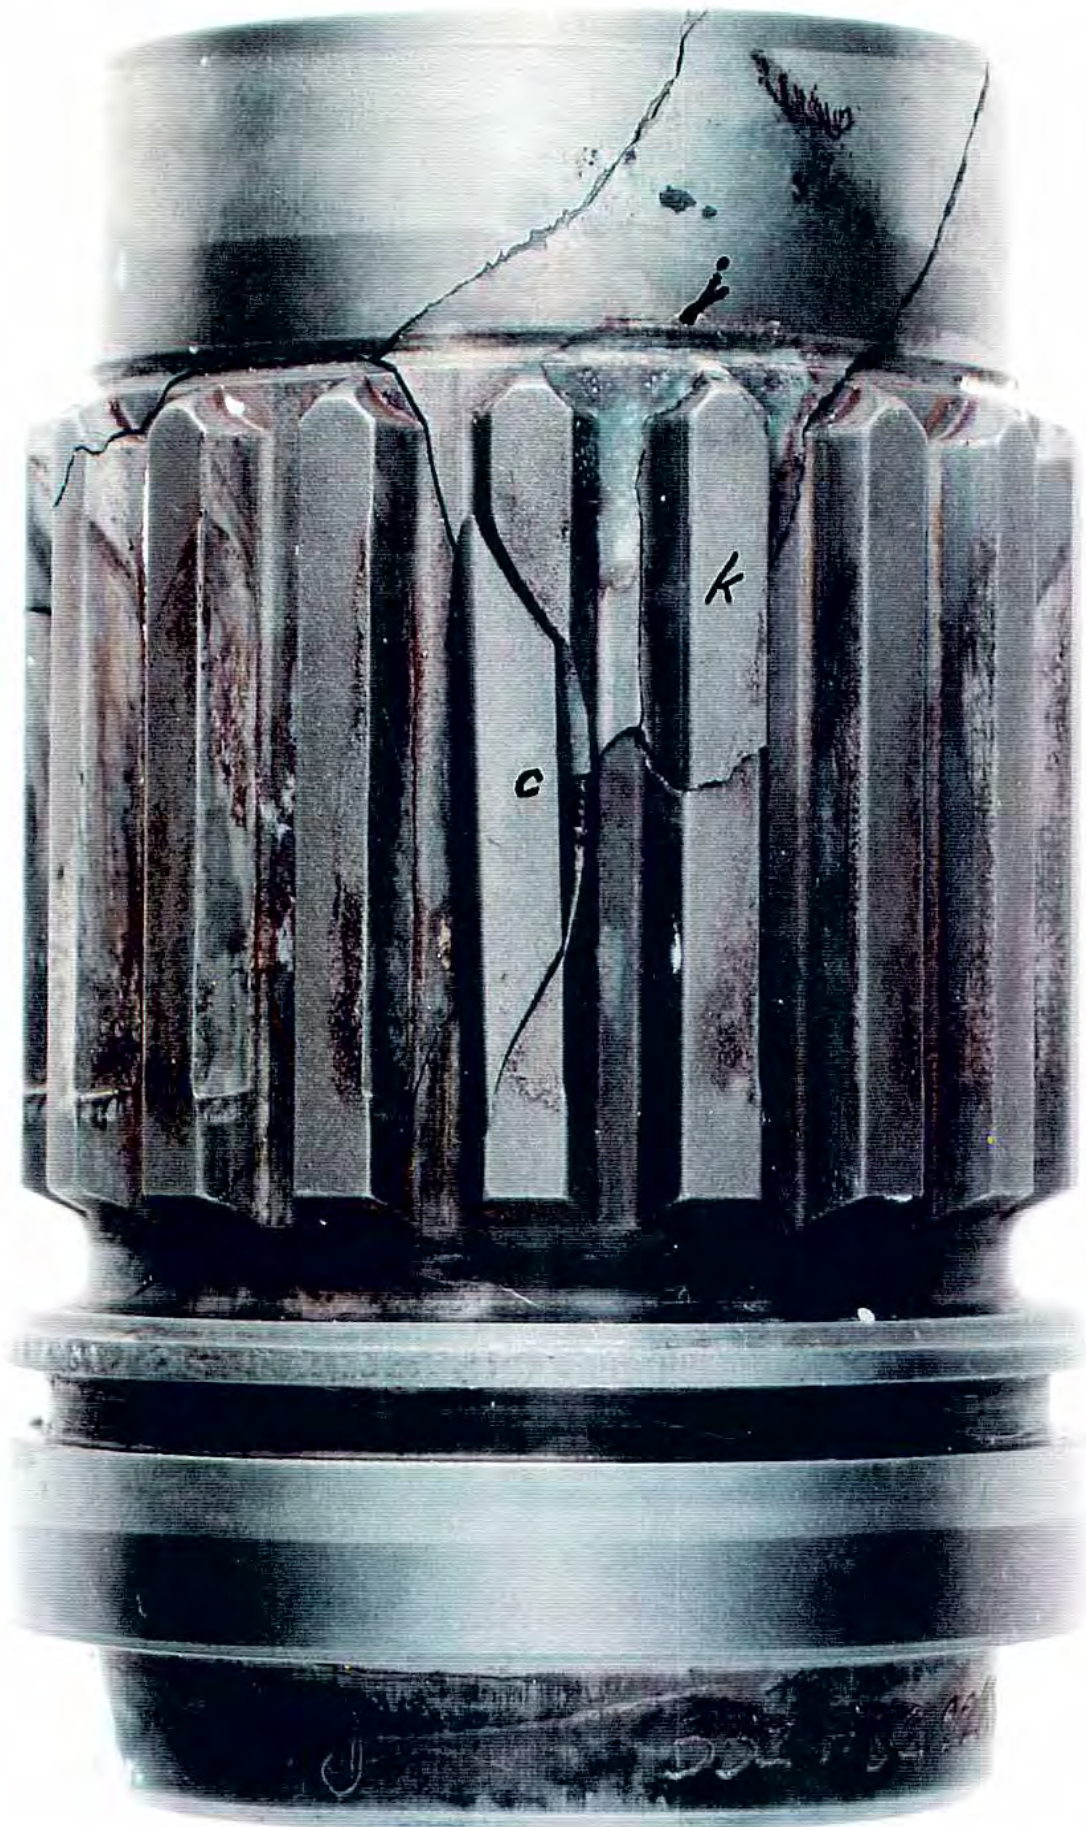
Appearance of the same "side" of the failed sleeve as shown in sections "j" and "k", that were received later, now in place.

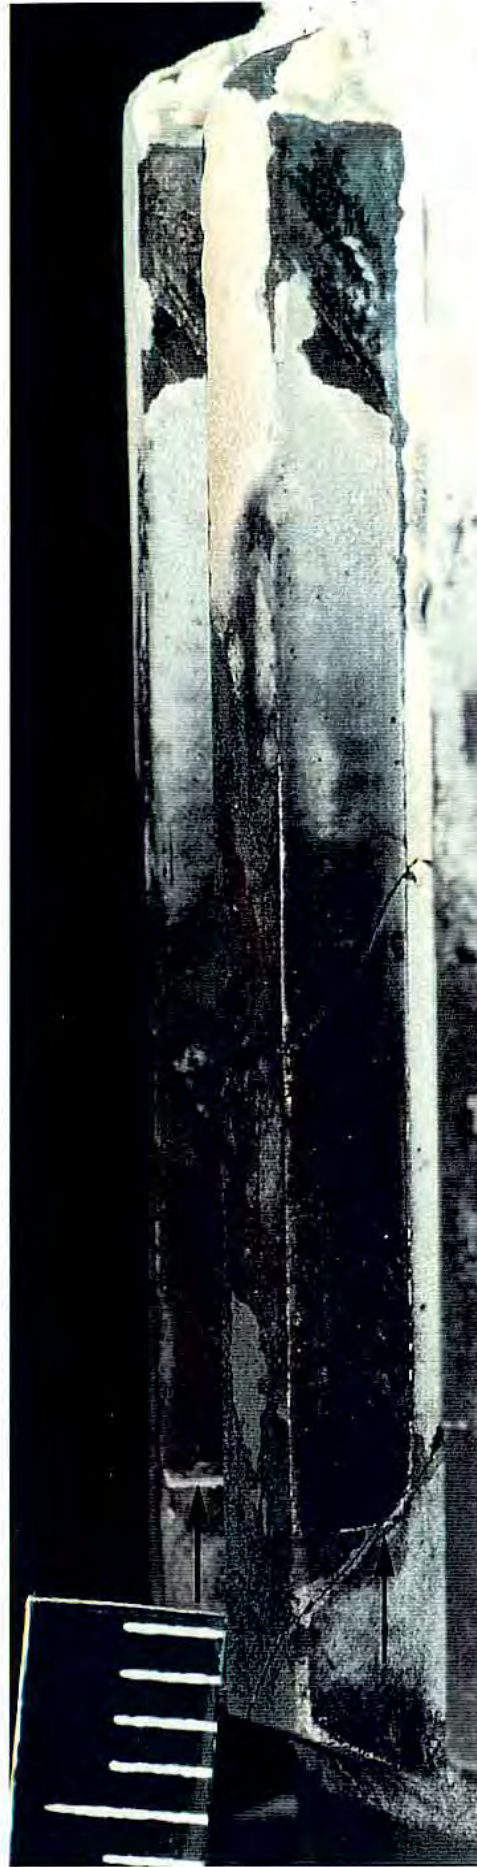
A general view of two active flank surfaces. Though partly covered by a white surface deposit, an oblique load condition for both flanks is indicated, with a maximum herzian load towards the left end of the engagement. (Flanks of the tooth No. 12 (top) and No. 1 and 2 (below) are arrowed).

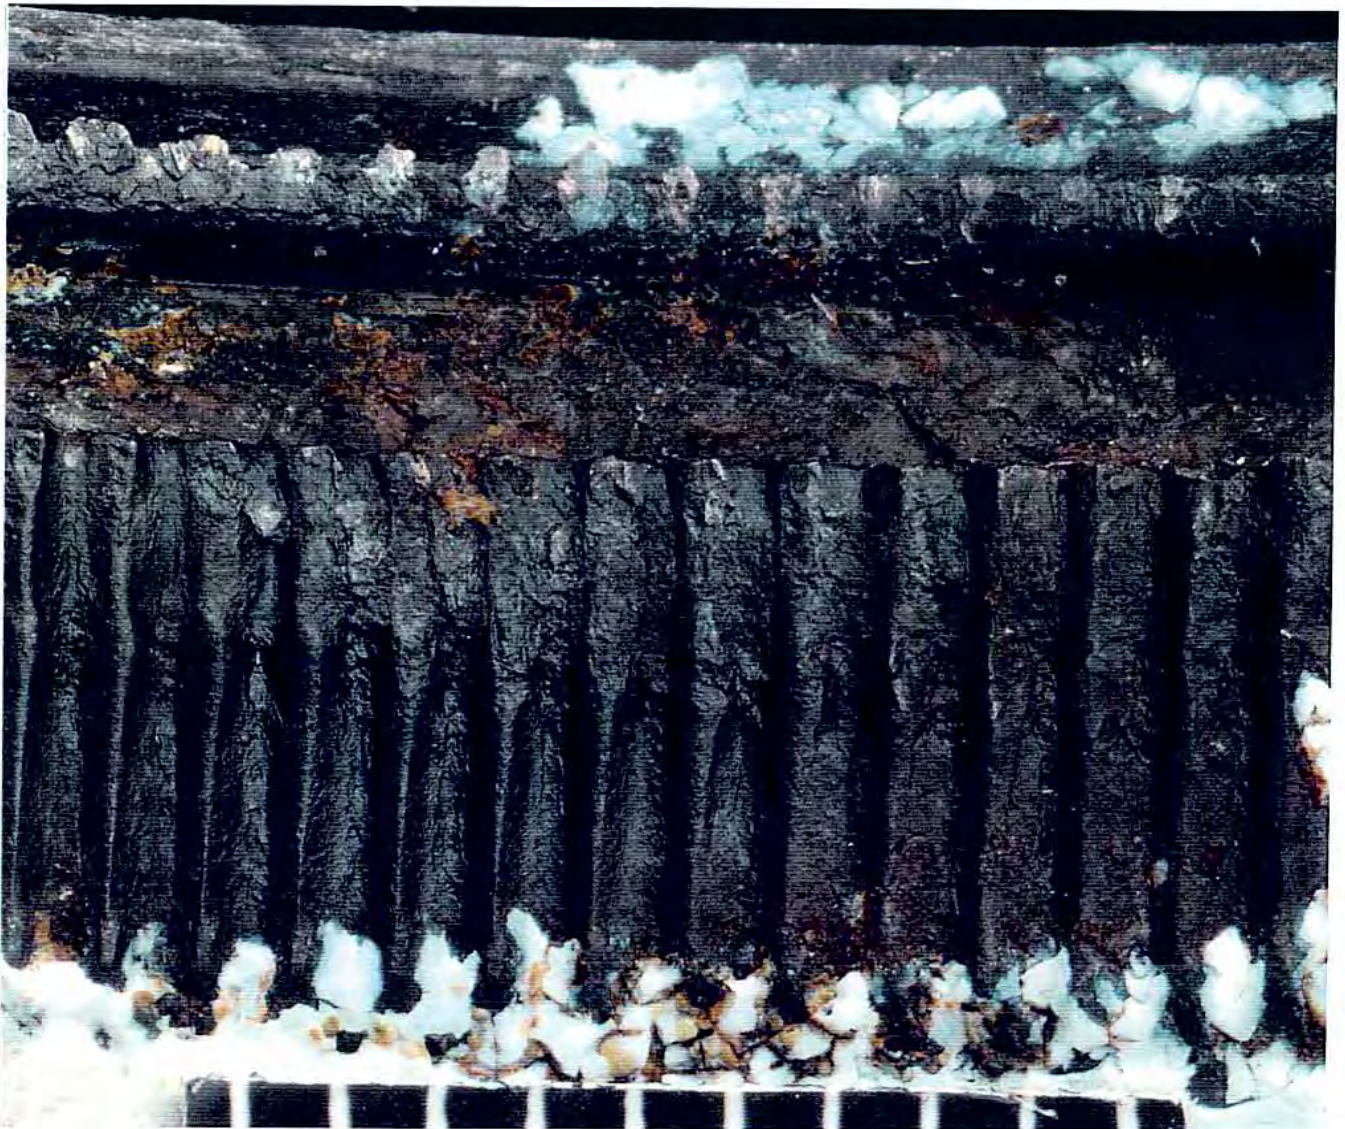
Close-up view of the splined rim close to the front end of the failed sleeve (front surface seen at the top of the photo). Deformation of the forward section of the spline teeth, and also some regular indentation marks close to the front surface, are noted.

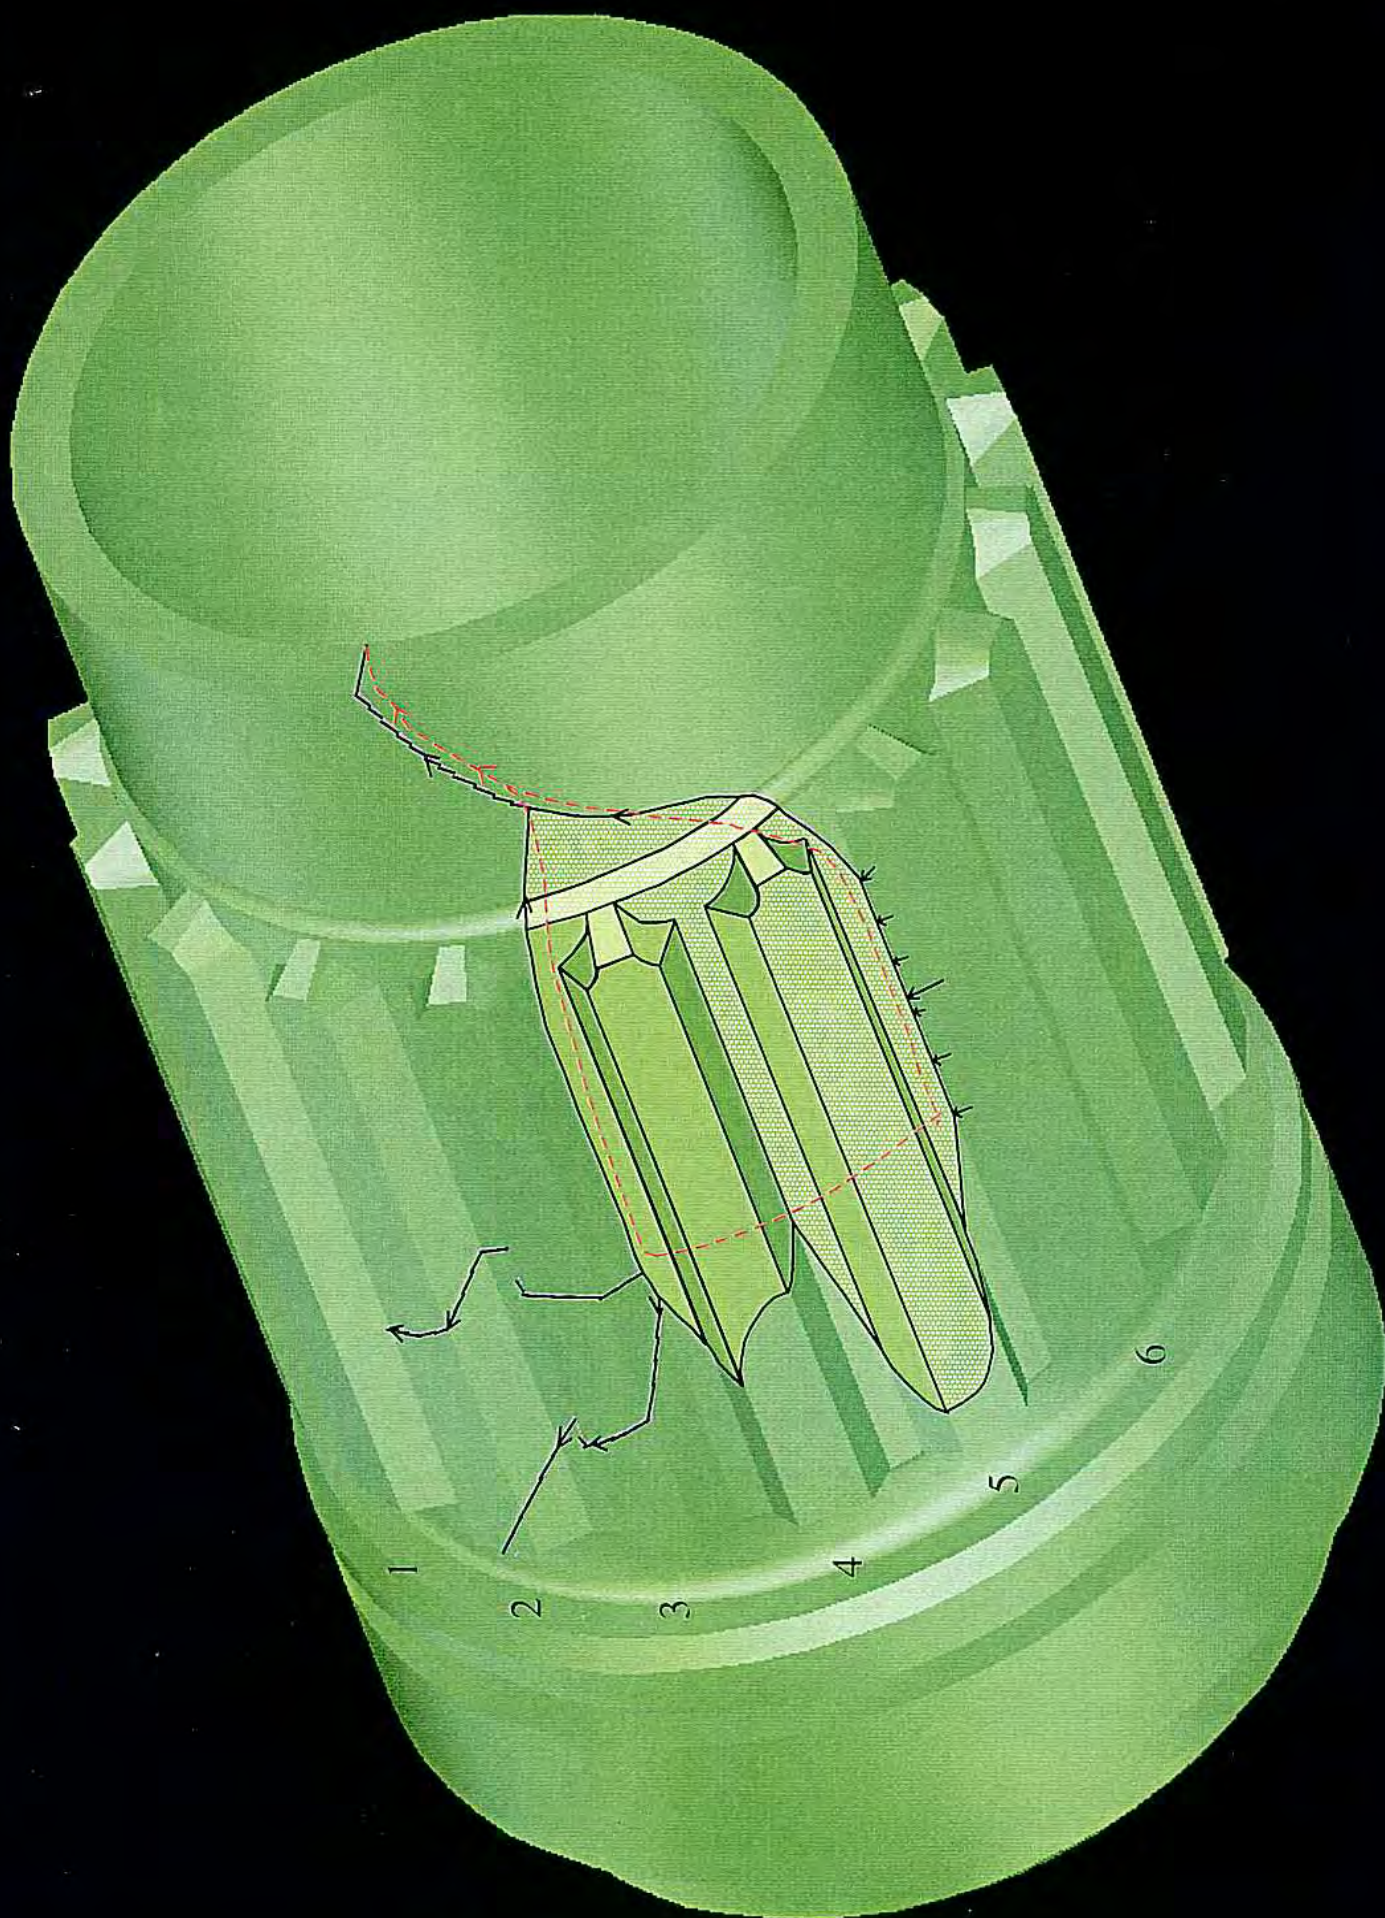
Following sequence I of failure

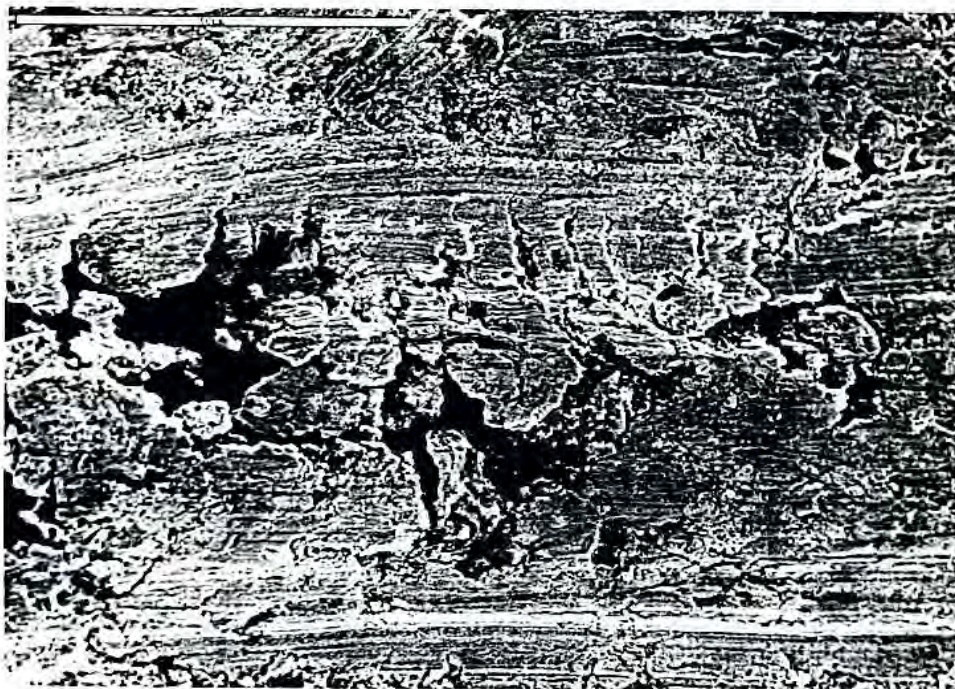
SEM close-up, illustrating that the mechanical scratches/scores are responsible also for a local surface "smearing" and transverse cracking of the hardmetal coating. Exterior spline, tooth No. 6, inactive flank. Magnification X 1000.

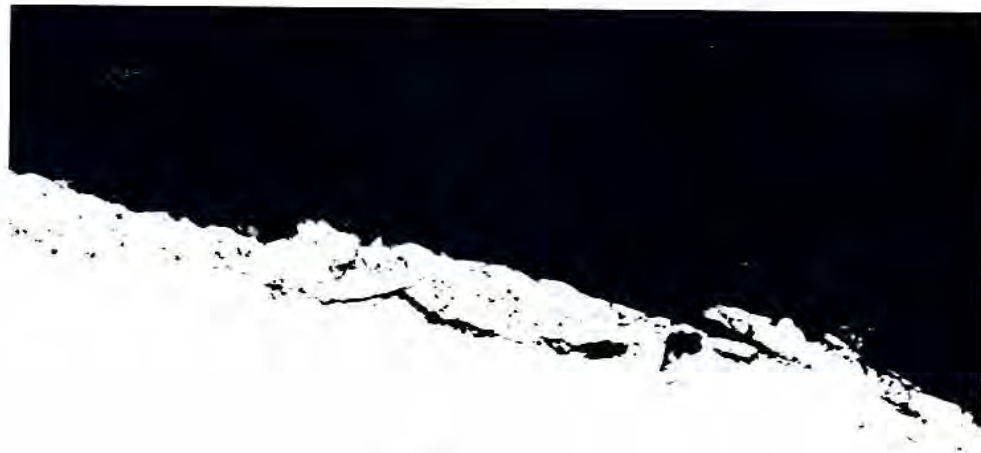
Report No. 98-1118, rev. 02

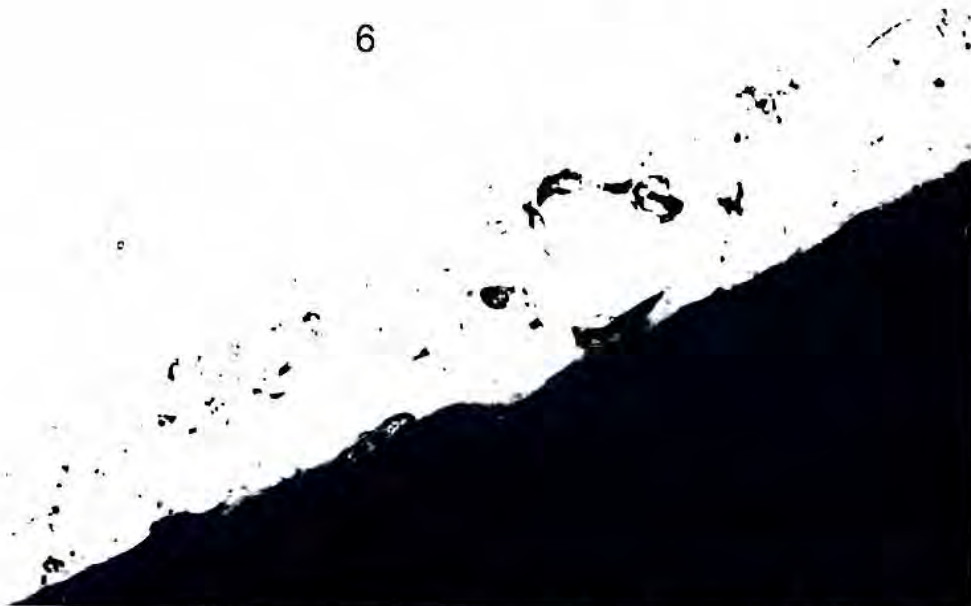
Close-up view of a tungsten carbide particle found to cover almost the full depth (thickness) of the hardmetal coating. The particle in question is arrowed. Tooth No. 6, inactive flank location. Magnification X 1000.

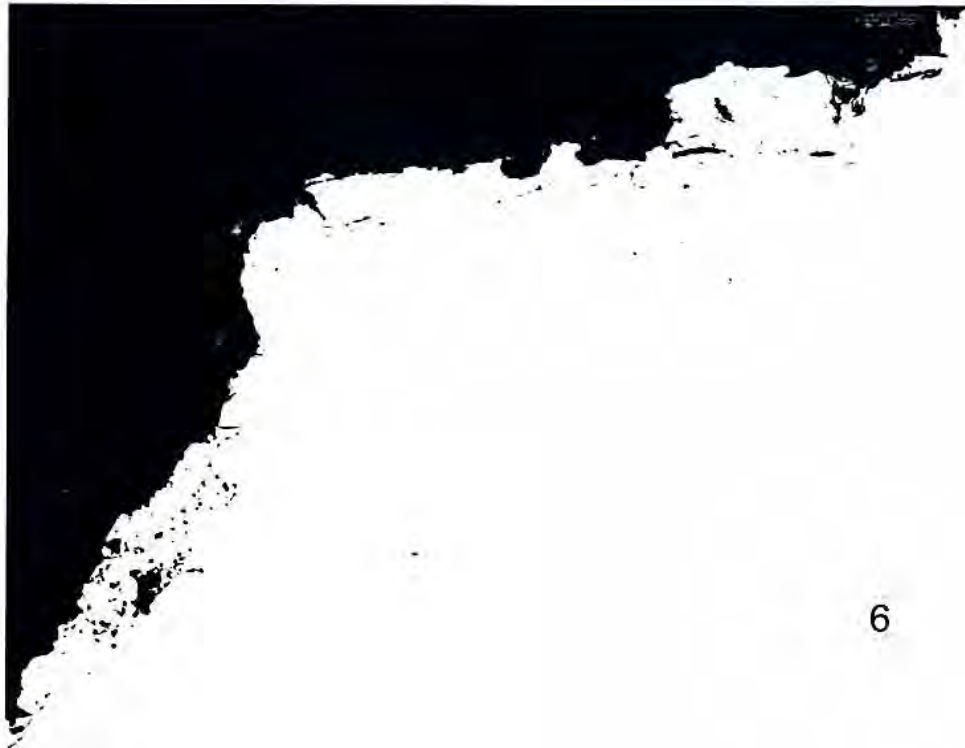
Transverse, metallographic section through the active flank of the tooth No. 6, at a location of fracture initiation close to the base (root) area. Numerous narrow cracks, parallel to the one leading to fracture, are seen. Magnification X 500.

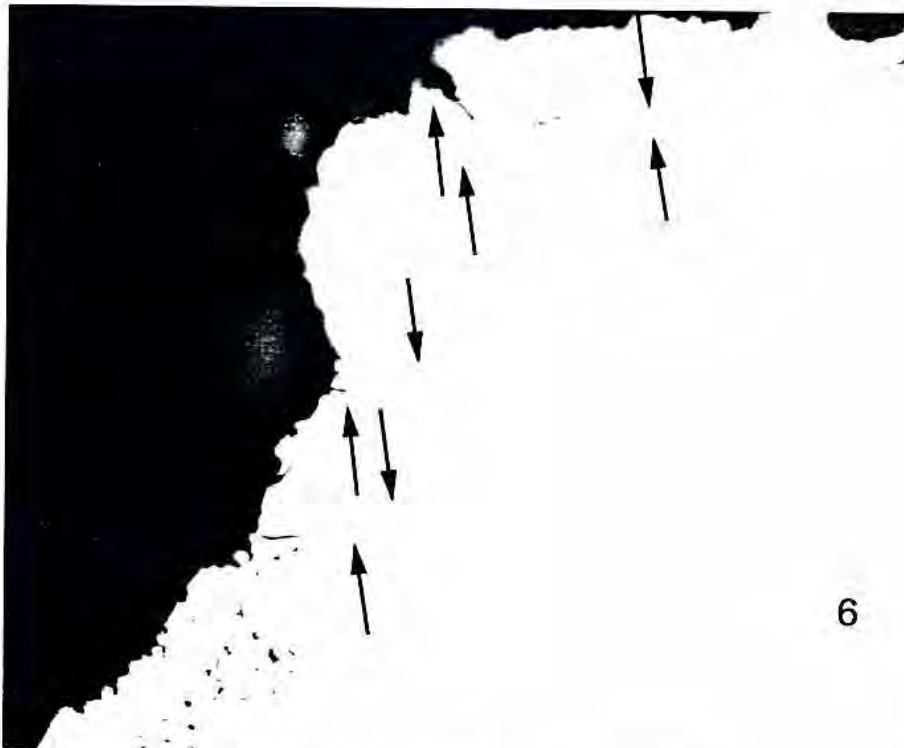
Close-up view of the most interesting zone of cracking. The cracks found are arrowed on this photo. Magnification X 1000.

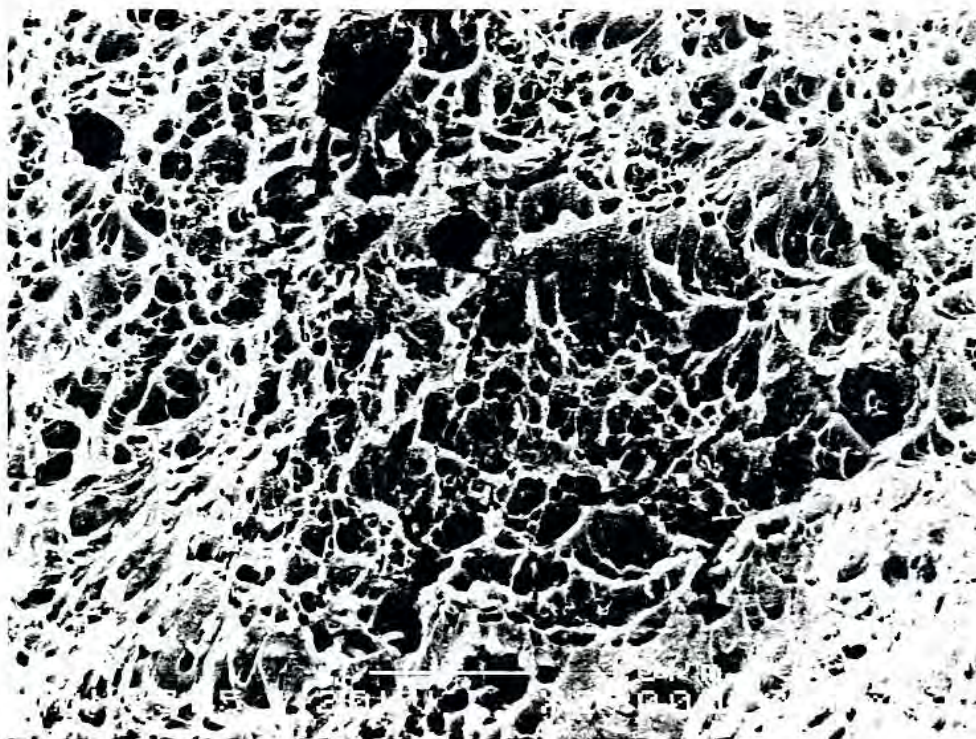
SEM micropattern representing the fracture location "B" of the thin-walled tubular shaft. Characteristic dimples are seen. Magnification X 2000

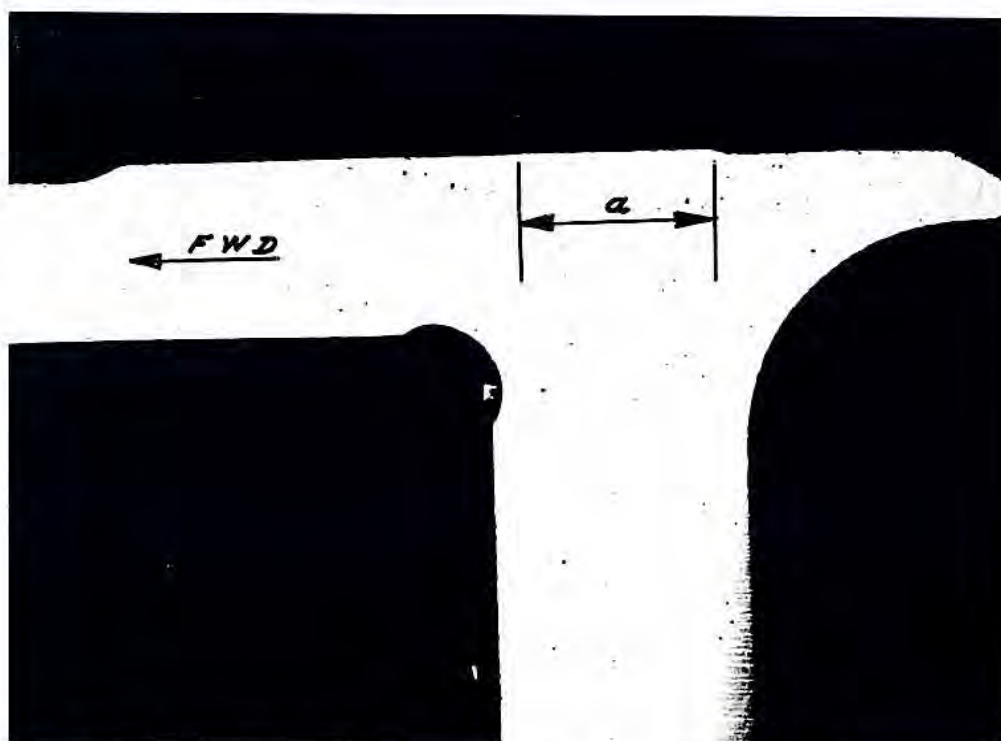
Axial metallographic section through the rear end of the flange unit. The interior cylindrical surface is seen at the top of the photo. Magnification X 12.

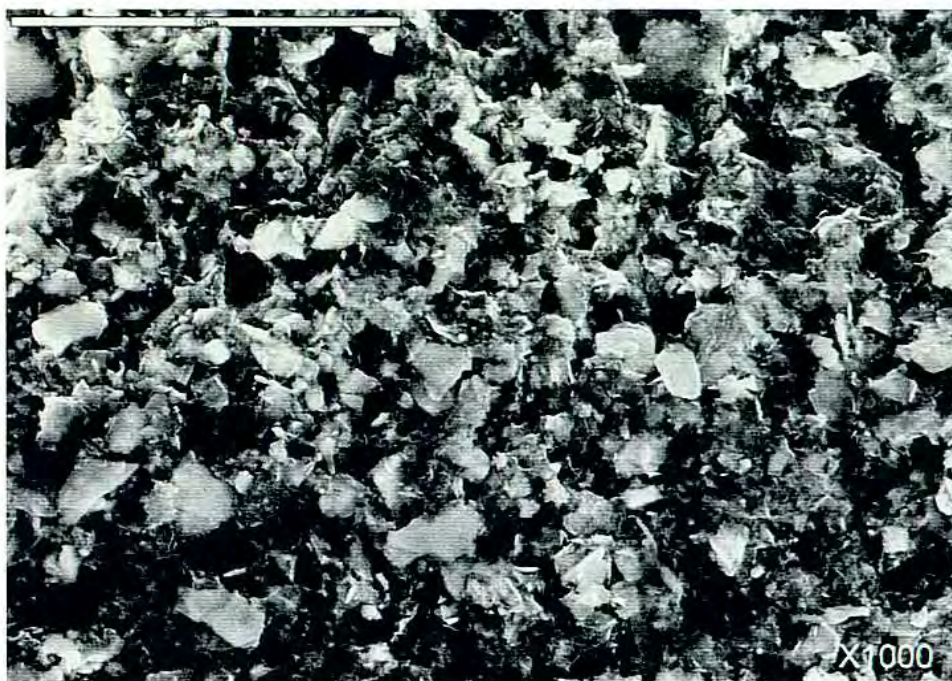
SEM-photo showing the surface of the rather hard deposit found on the base surfaces between the interior spline teeth.  
Magnification X 1000.

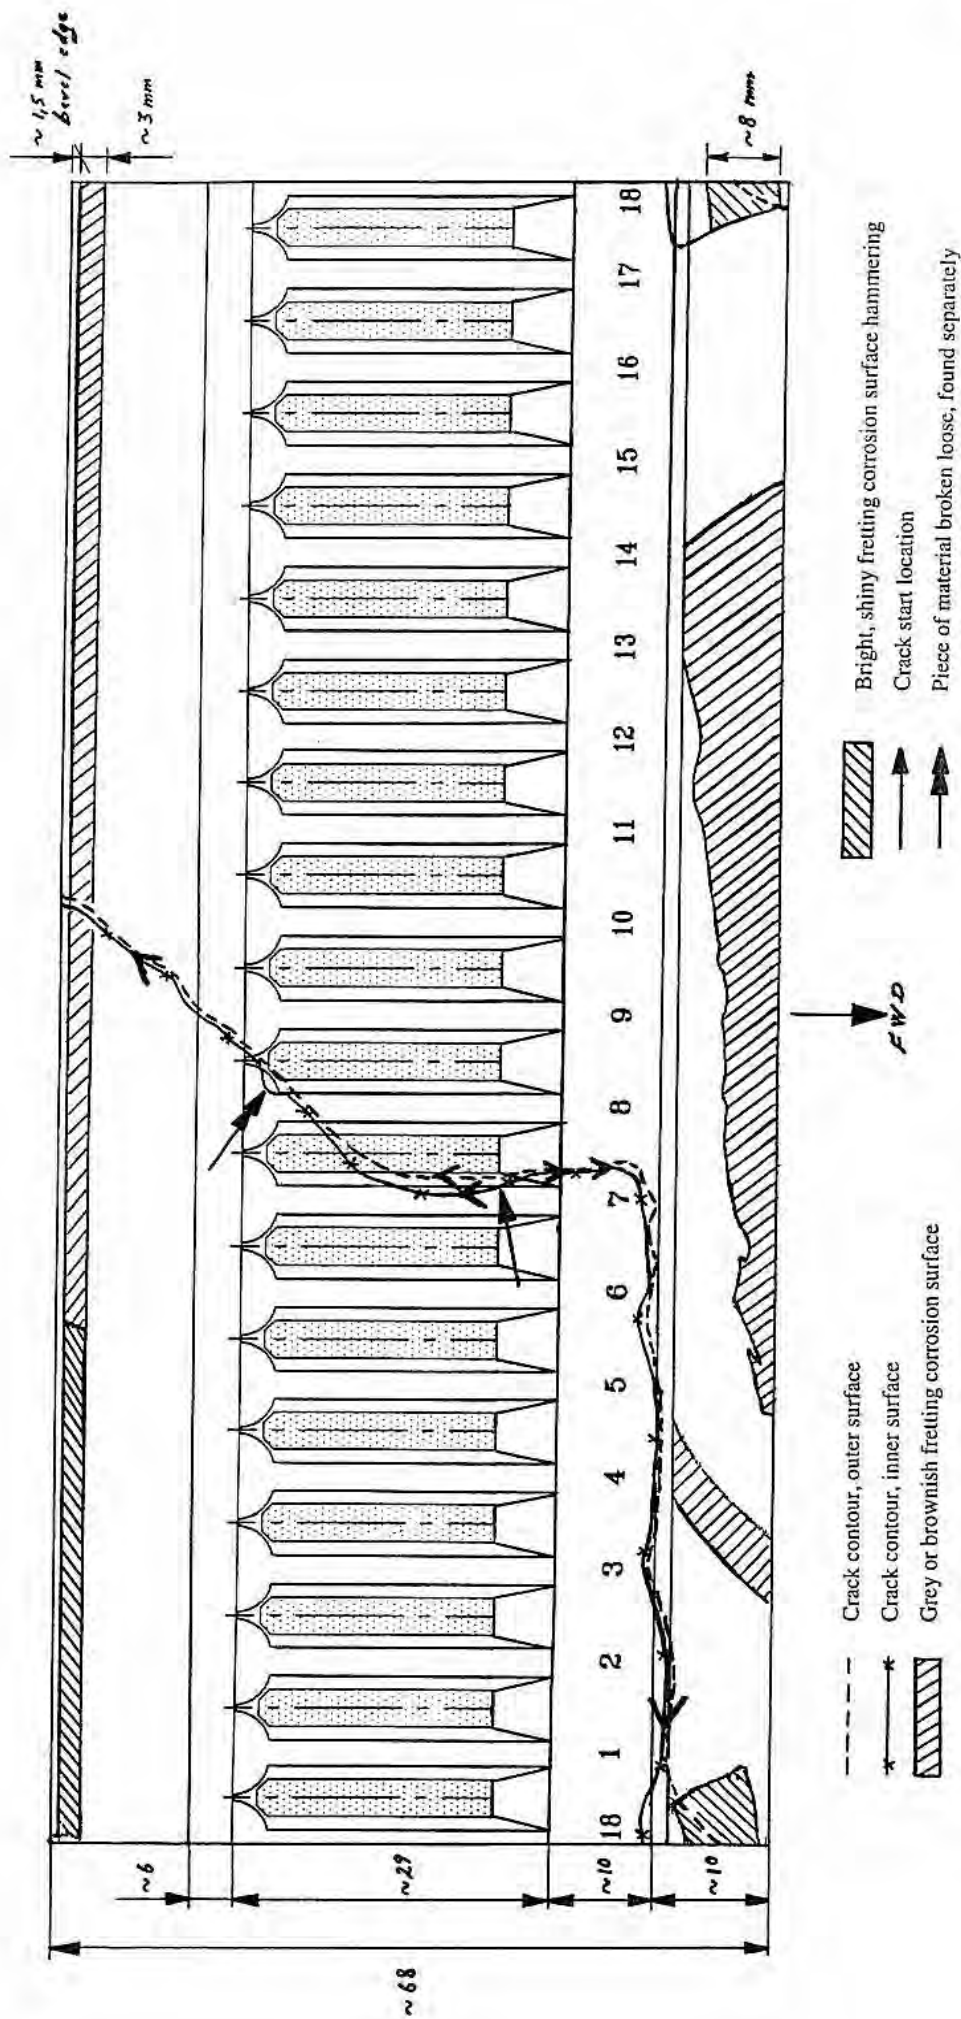
Sketch illustrating the crack geometry and mechanical contact wear for the interior surface of the end flange unit. The interval numbers seen on the sketch corresponds to the teeth numbers of the failed splined sleeve. (Ref DNV-report no. 98-1118).

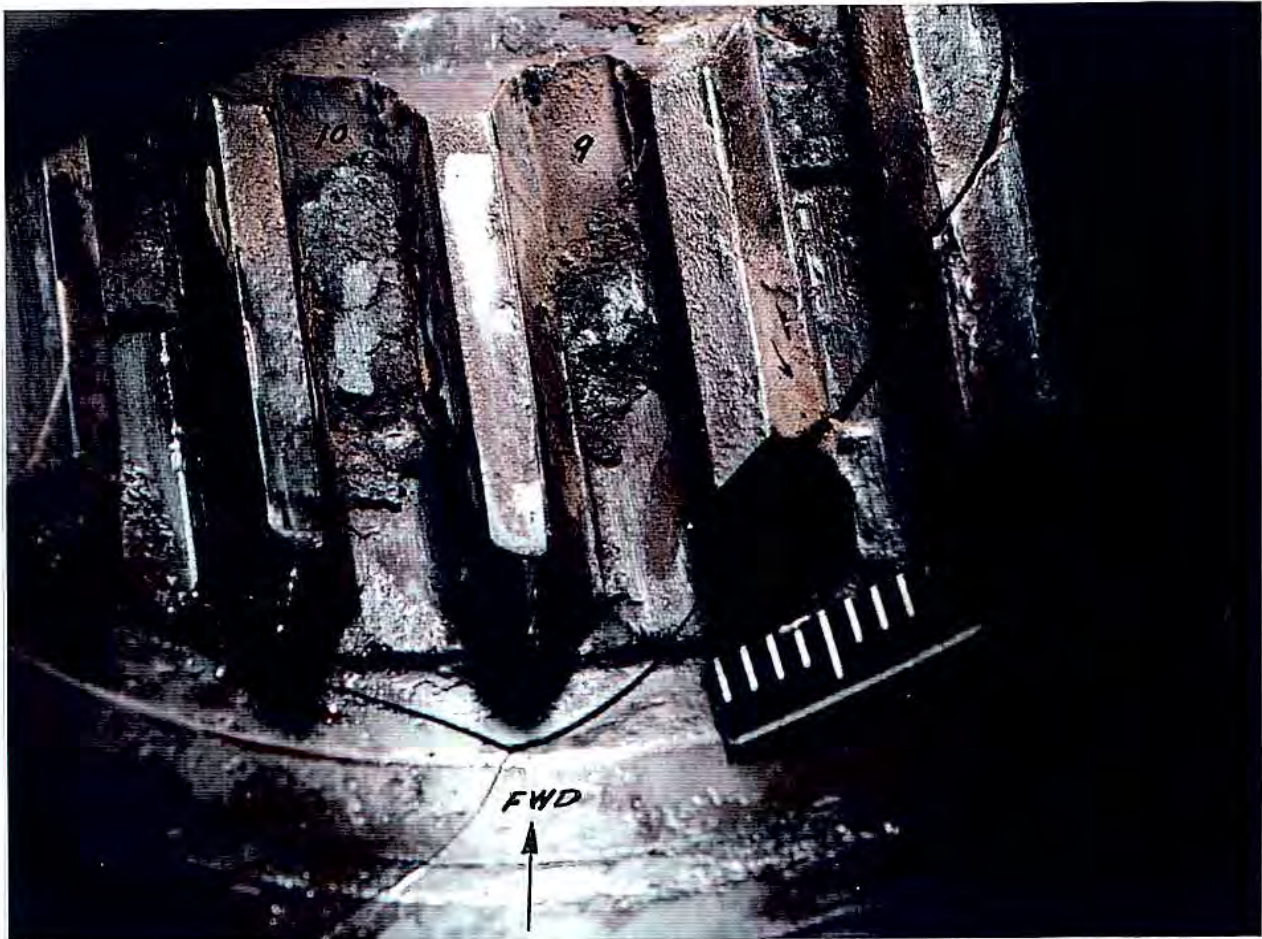
- Interior view of the splined portion of the end flange unit, covering the sector from interval No. 11 (left) to the interval No. 8 (right), referring to the identification of the outer spline teeth of the sleeve.

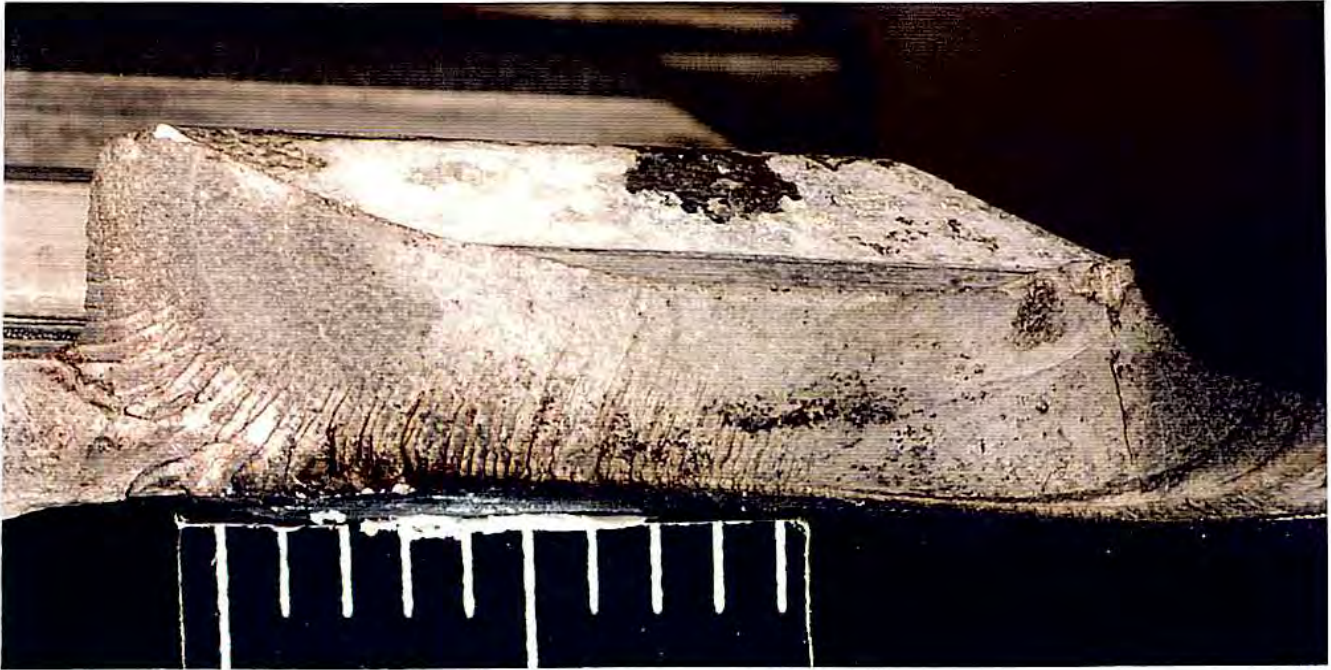
Close-up photo of the indicated crack start location of the splined end, in the condition "as received", i.e. covered by a white deposit. The location is found at interval No. 7.
