RAP.: 47/2001

**RAPPORT OM LUFTFARTSULYKKE 8. SEPTEMBER 1997  
I NORSKEHAVET CA. 100 NM VEST-NORDVEST AV  
BRØNNØYSUND MED EUROCOPTER AS 332L1 SUPER  
PUMA, LN-OPG, OPERERT AV HELIKOPTER SERVICE AS**

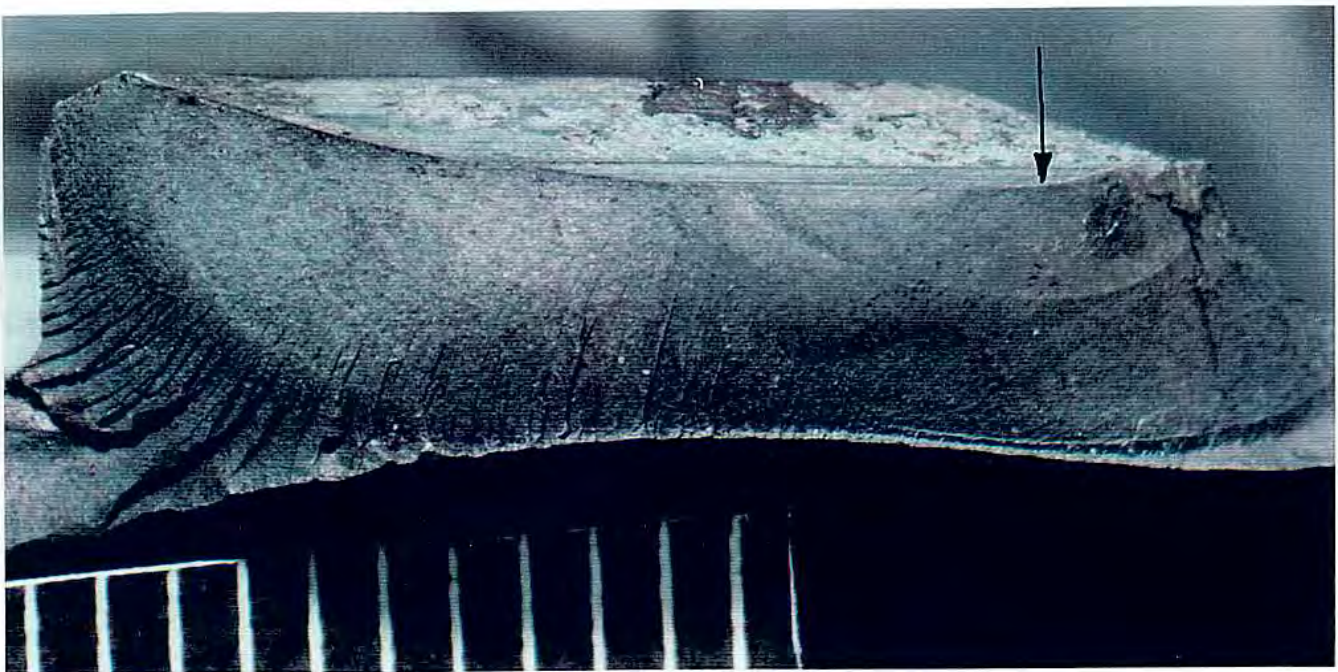
Same location as seen after an ordinary chemical cleaning. The indicated crack start location is seen arrowed on the photo.

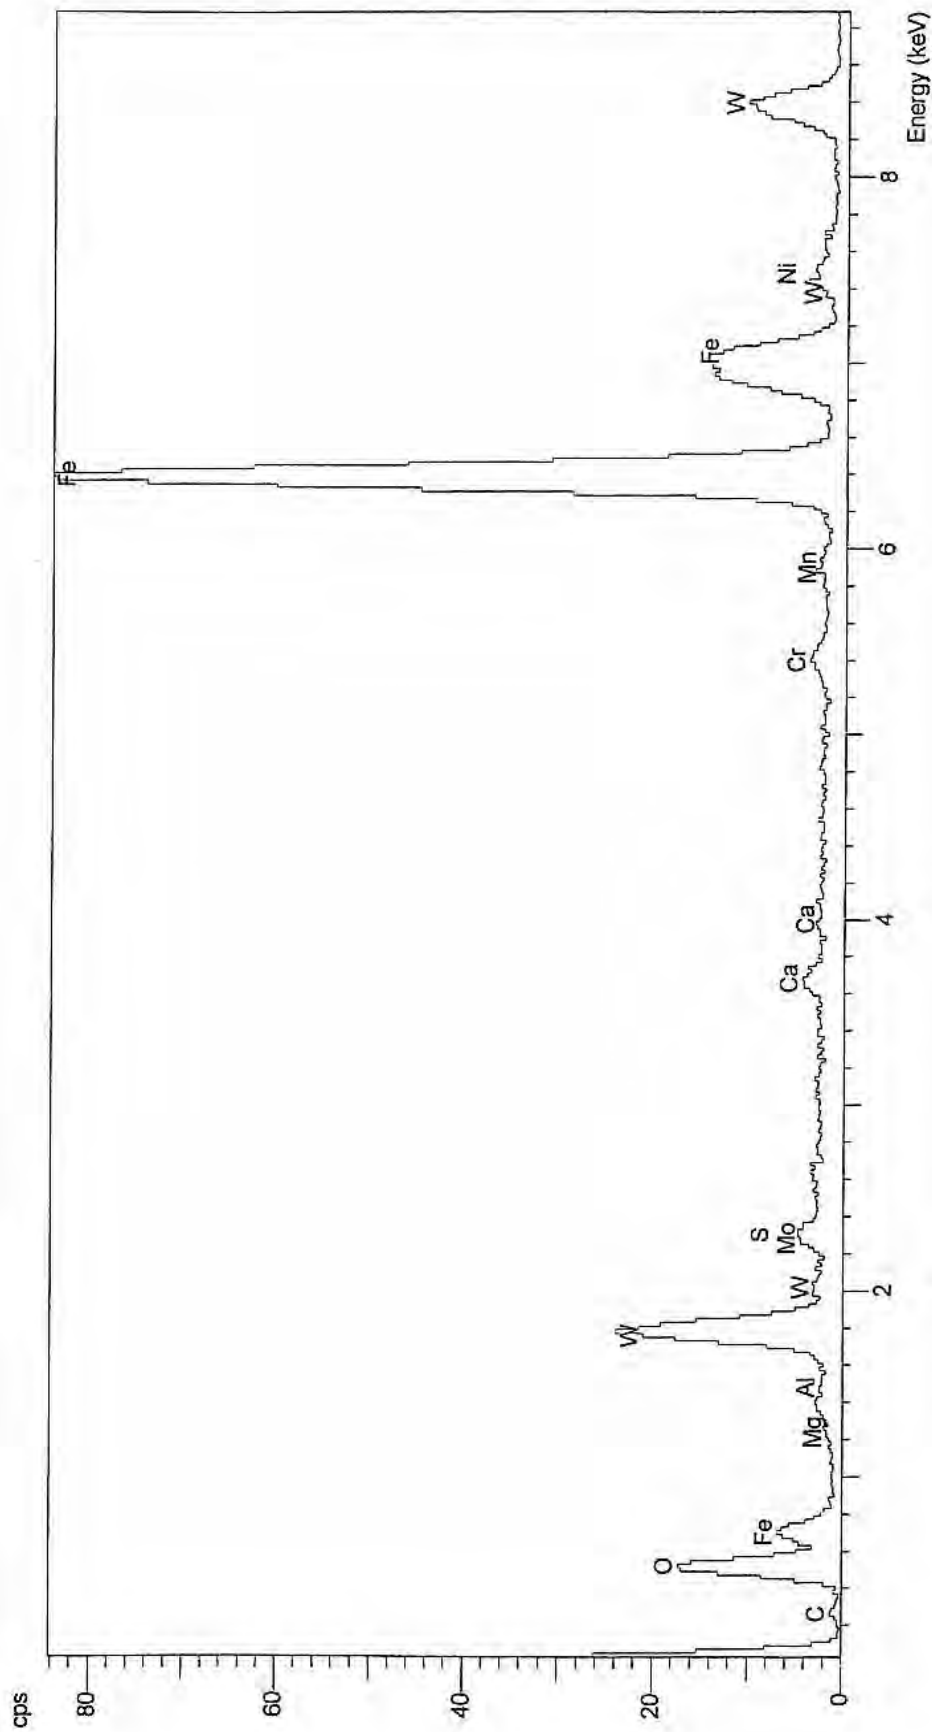
EDS analysis diagram, representing mainly ferrous (Fe) and tungsten (W) based particles found in the interior spline deposit.

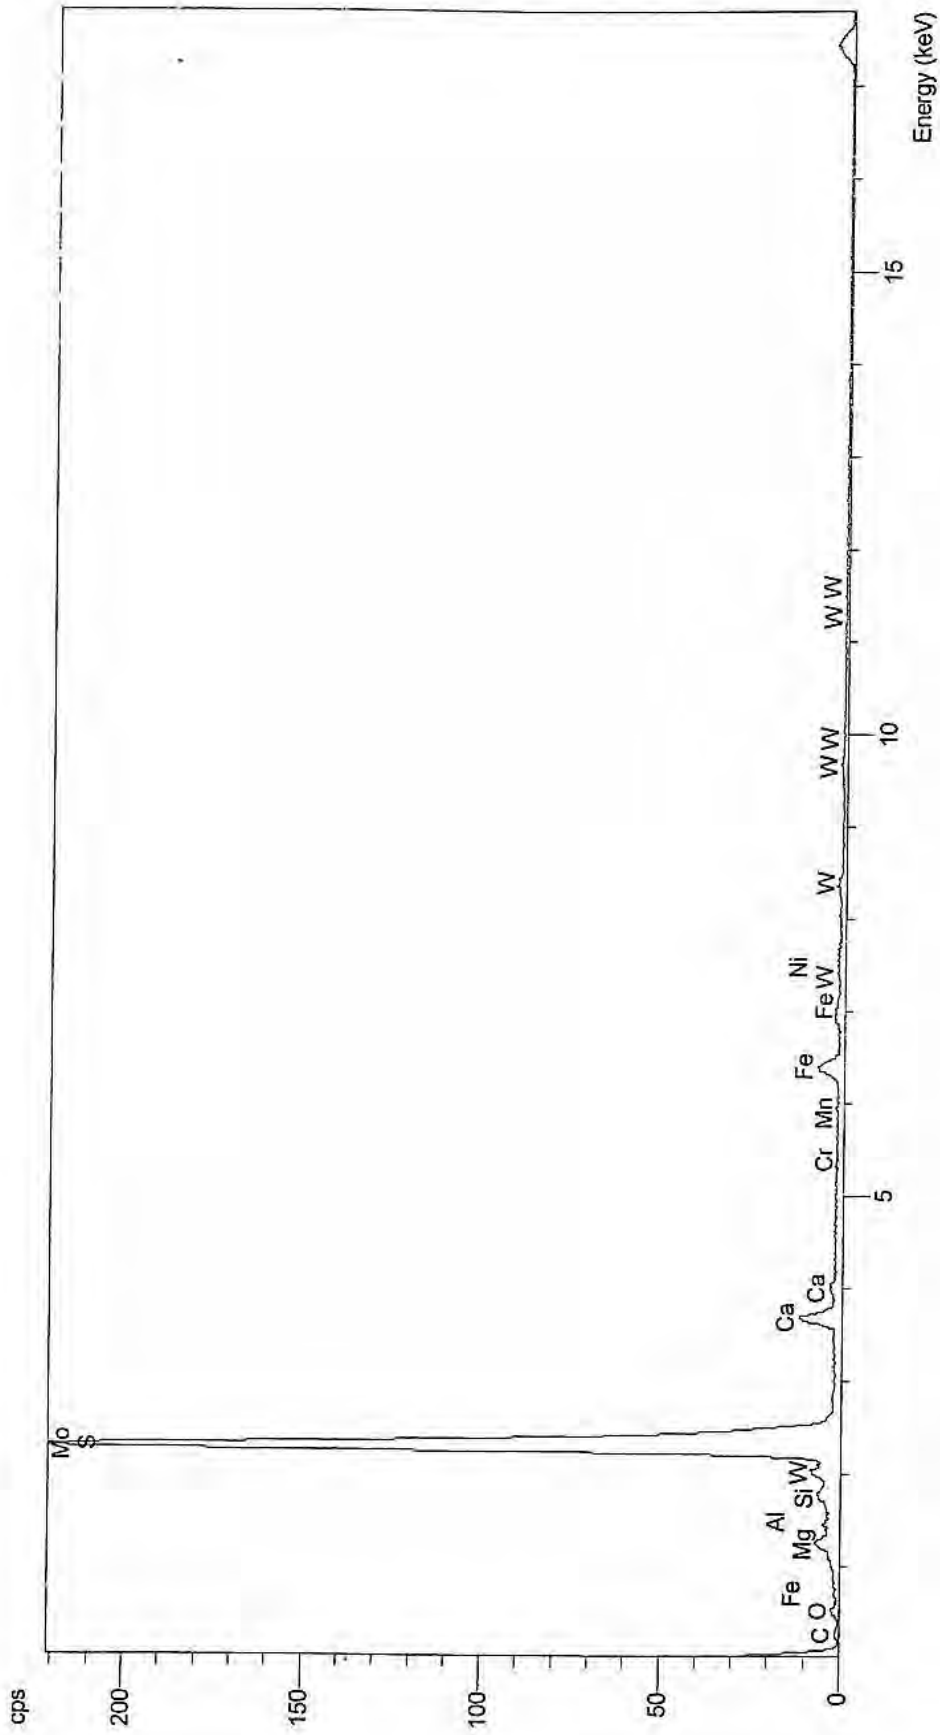
EDS analysis diagram, representing mainly molybdenum (Mo) based particles and sulphur (S) concentrated constituents found in the interior spline deposit.

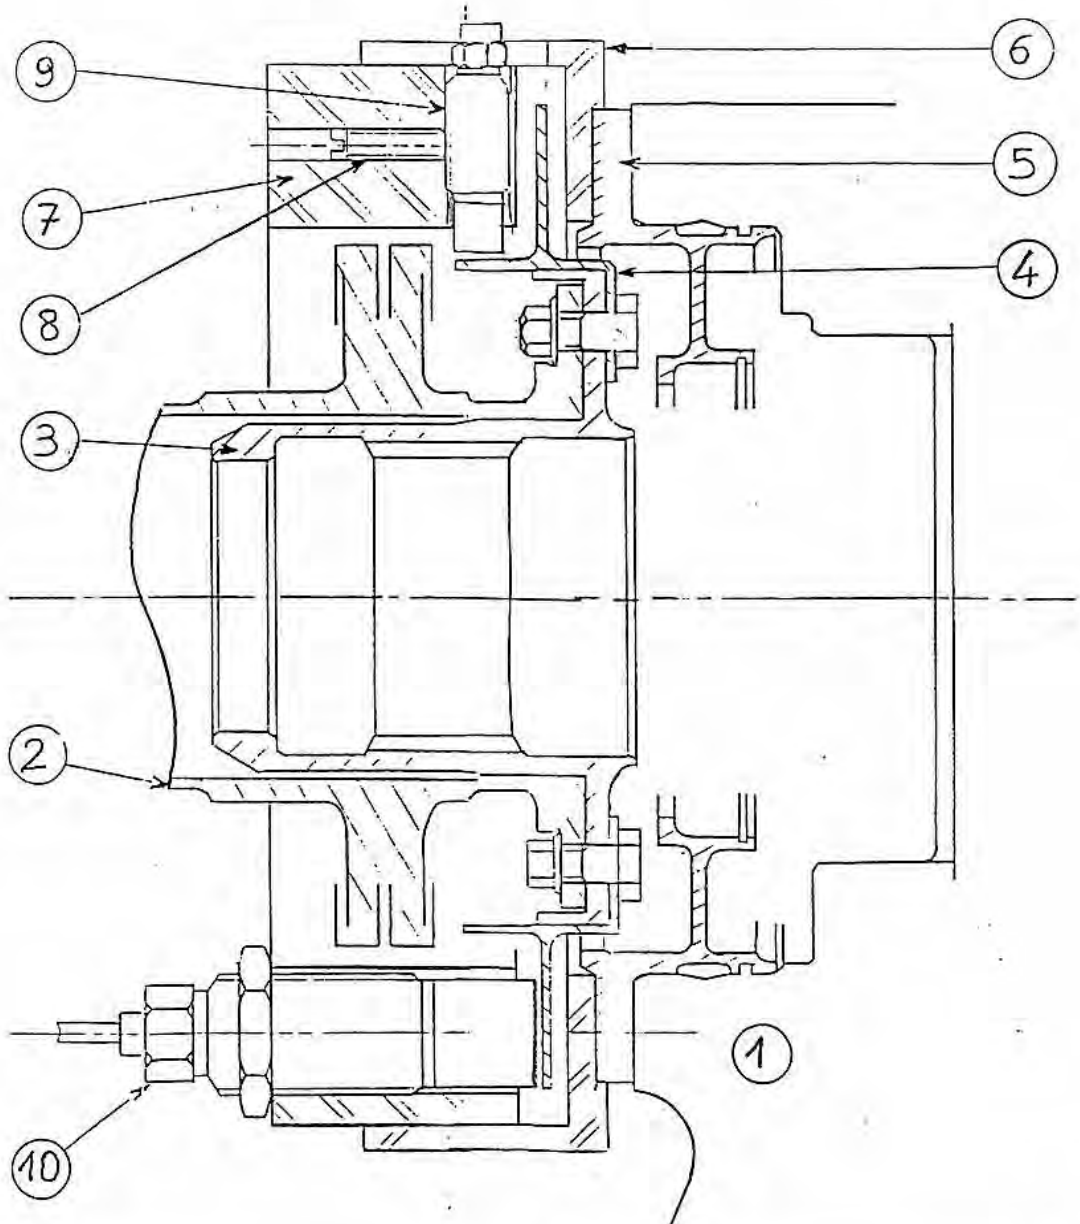
1	INPUT HOUSING (M.G.B)	6	SUPPORT SENSORS ASSEMBLY
2	"BENDIX" SHAFT	7	SUPPORT SENSORS ASSEMBLY
3	"BENDIX" FLANGE	8	SET SCREW
4	ROTATING MARKING DISK	9	RADIAL PROXIMITY SENSOR
5	SEAL SUPPORT	10	AXIAL PROXIMITY SENSOR

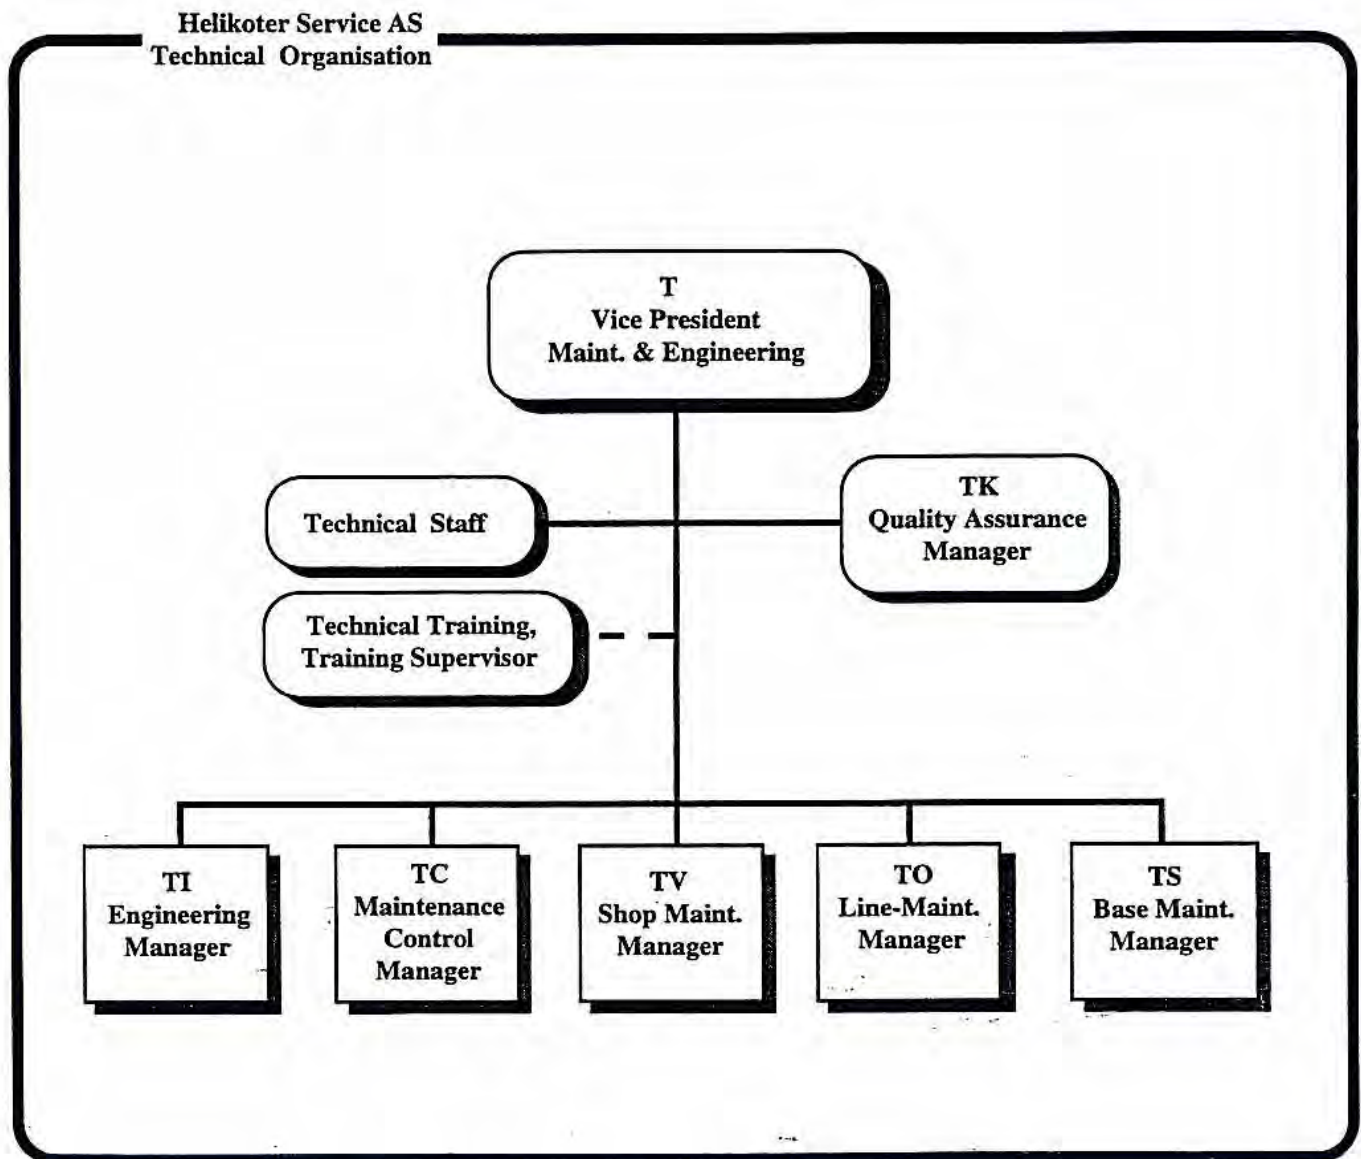
Note: Only facilities at Sola are covered by the FAA FAR 145 Repair Station Approval.

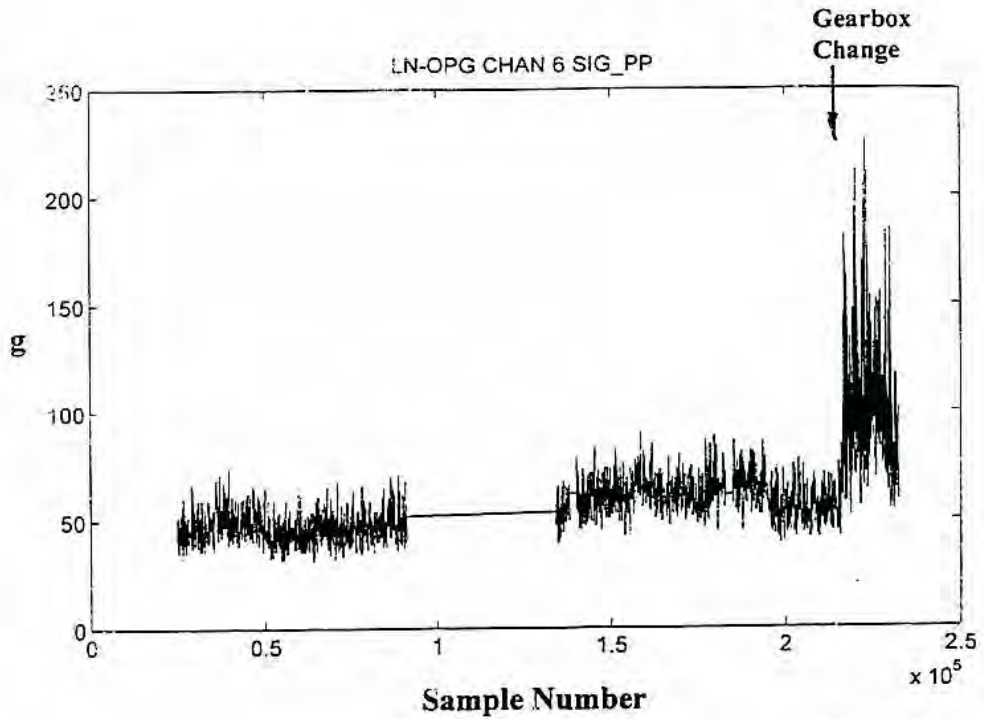
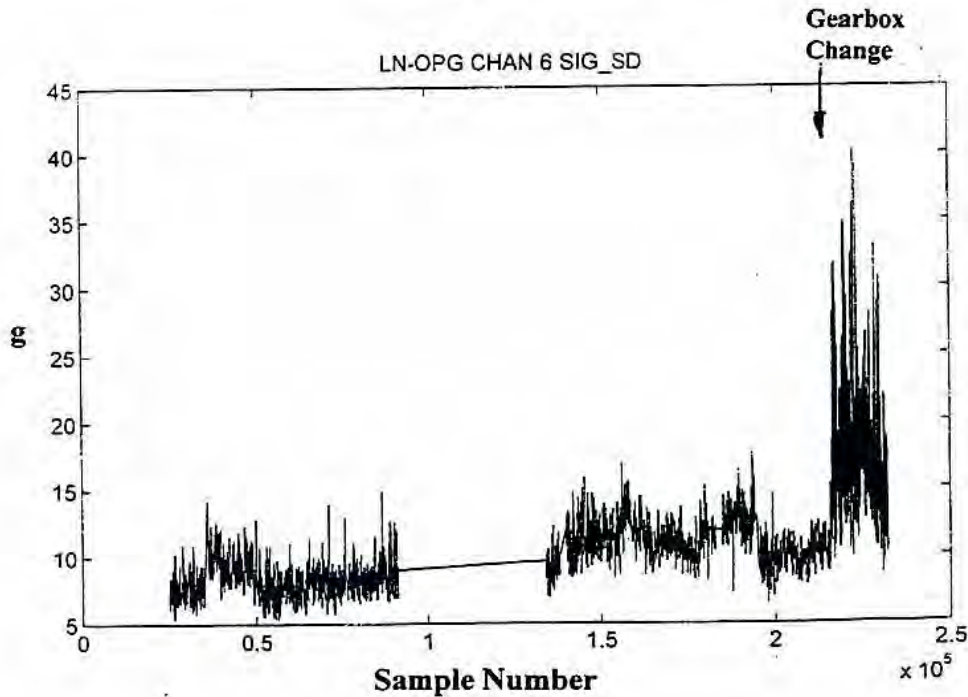
TRENDS OF PARAMETERS SIG\_PP AND SIG\_SD  
FOR RIGHT TORQUE (FREEWHEEL) SHAFT AFT END  
DAPU CHANNEL 6 (LN-OPG)

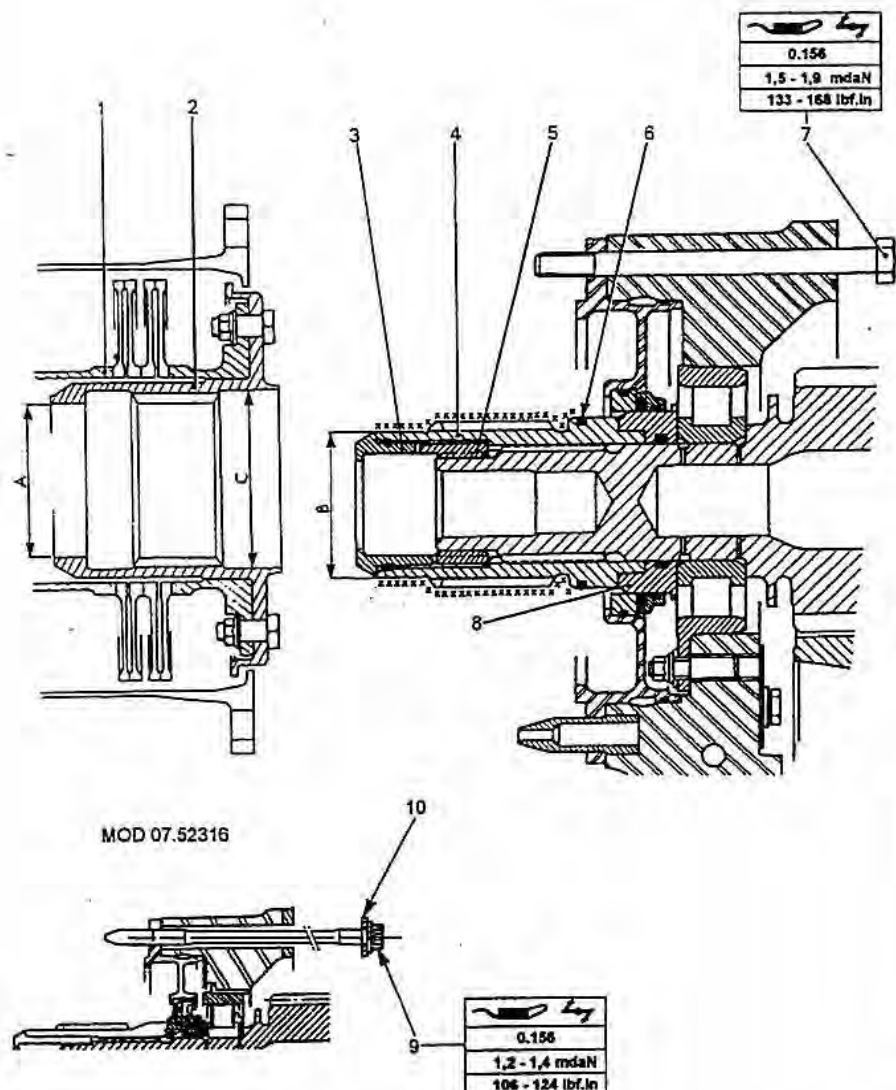
**NOTE :** Check torque loading of tie-rods (7) as per parag. 2.1 after 3 to 10 hours of operation. R

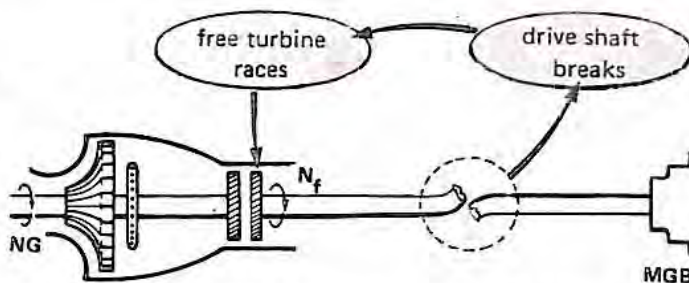
ENGINE AUTOMATICALLY SHUT DOWN FOR  $N_f$  120 % OF NOMINAL  $N_f$

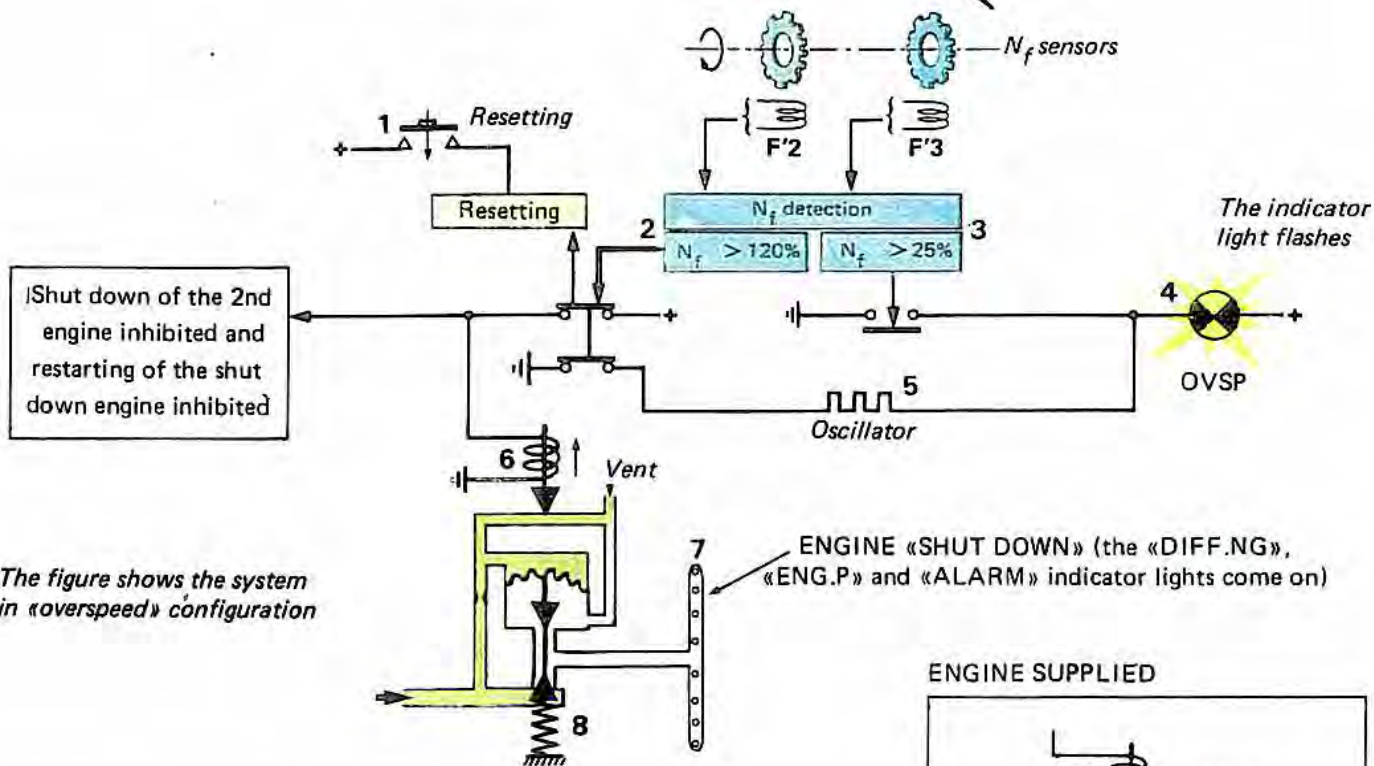
The figure shows the system in «overspeed» configuration

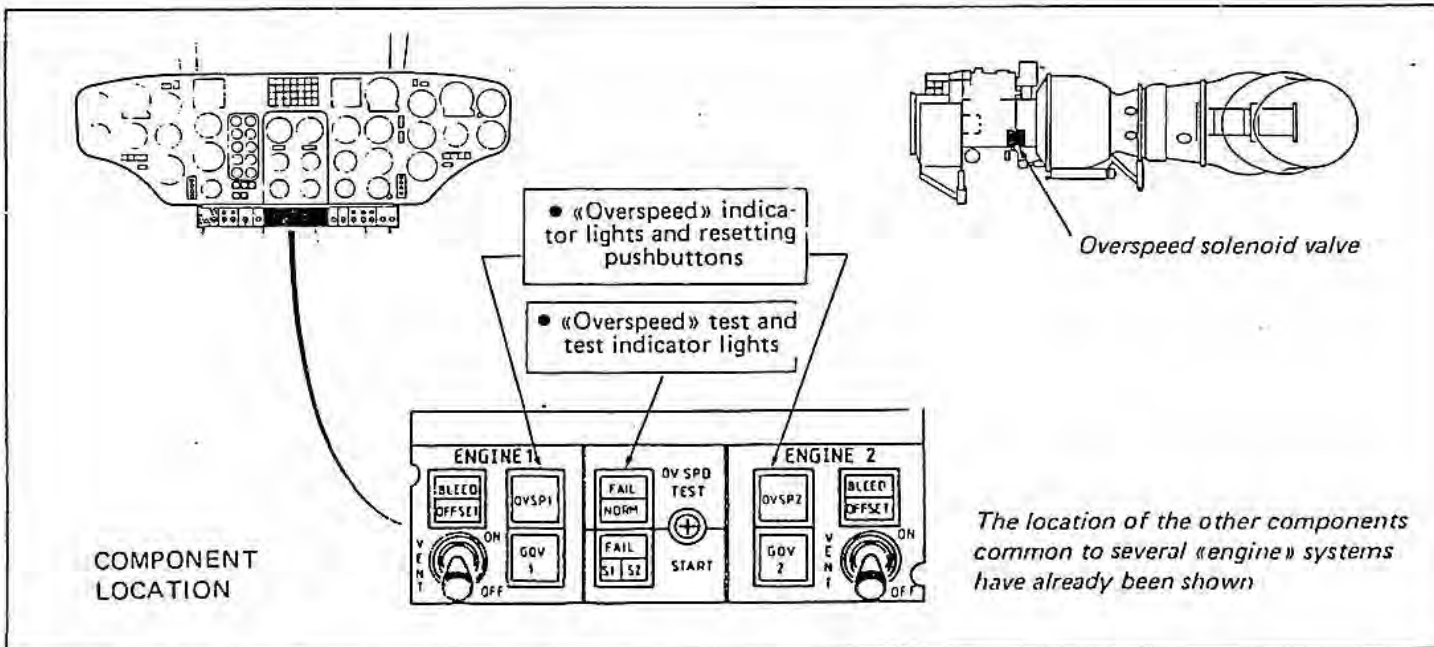
## ACCIDENT LN-OPG - AS 332 L1 S/N 2344

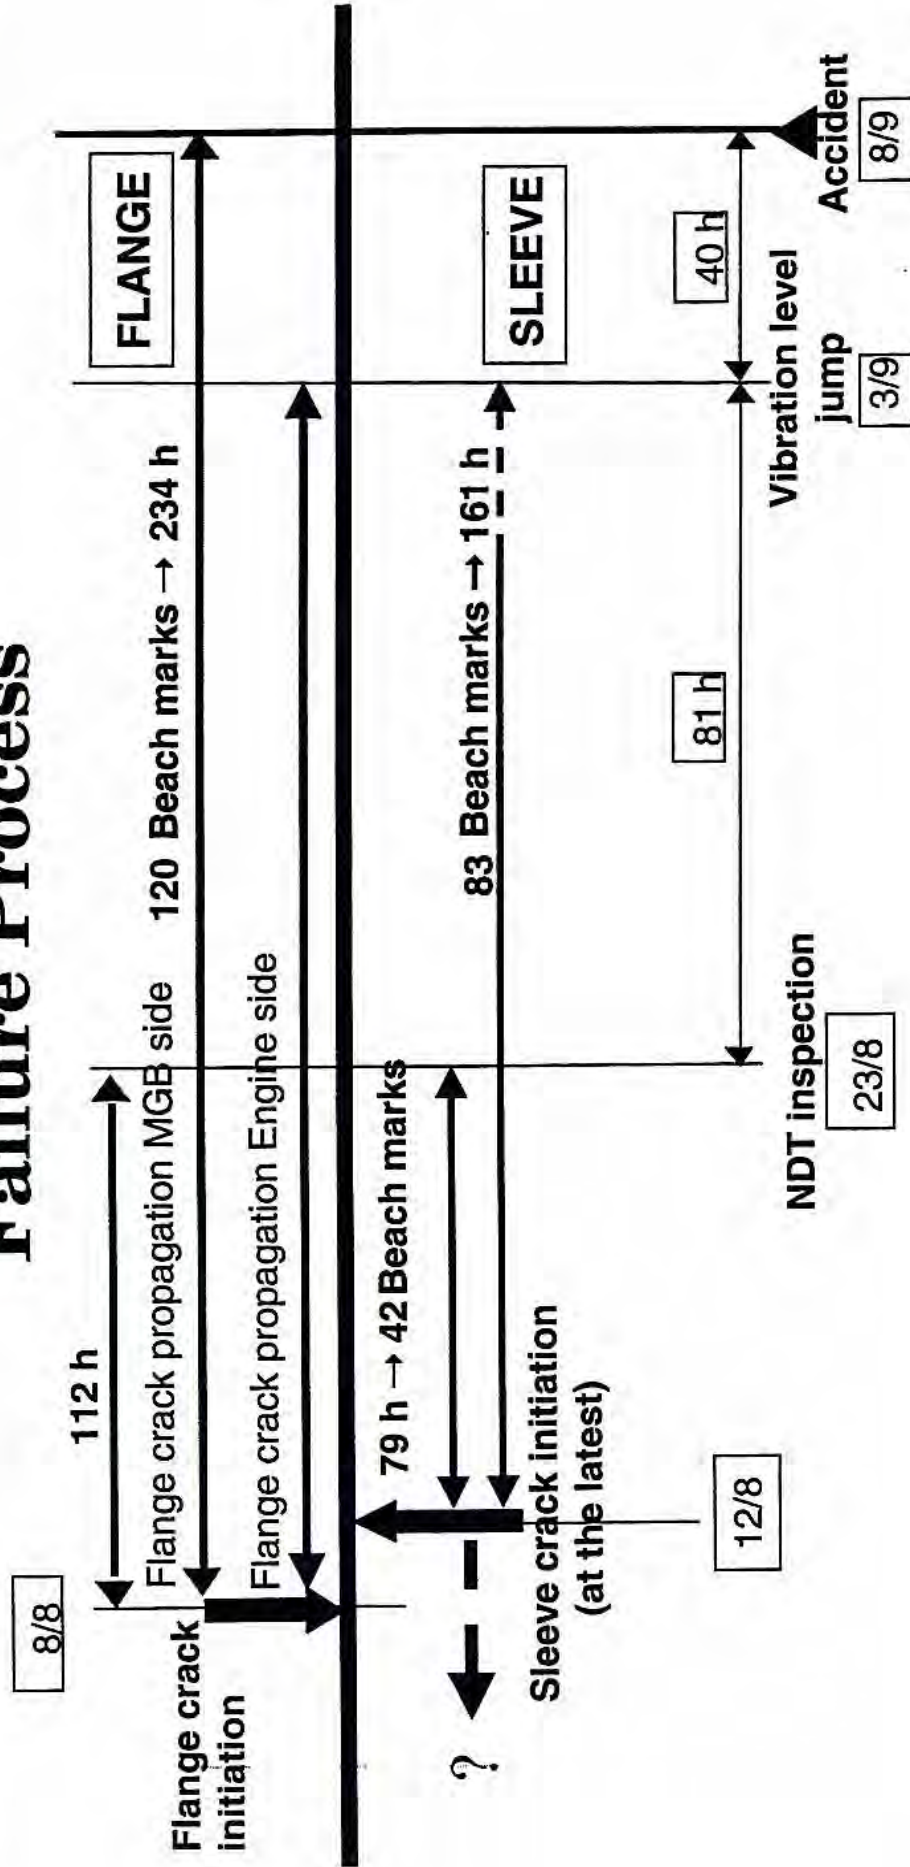
**COMMENTS ON THE CONCLUSIONS & RECOMMENDATIONS ON THE DRAFT OF THE FINAL REPORT**
