RAP: 42/2003

**RAPPORT OM LUFTFARTSULYKKE
MED
WIDERØES DE HAVILLAND DHC-8-103 LN-WIS
PÅ BÅTSFJORD LUFTHAVN
14. JUNI 2001**

**AVGITT
SEPTEMBER 2003**

Typebetegnelse:	Bombardier Aerospace Inc. DHC-8-103
Registrering:	LN-WIS
Eier:	Widerøes Flyveselskap ASA
Bruker:	Samme
Besetning:	2+1
Passasjerer:	24
Havaristed:	Båtsfjord lufthavn (ENBS)
Havaritidspunkt:	14. juni 2001, kl. 1608

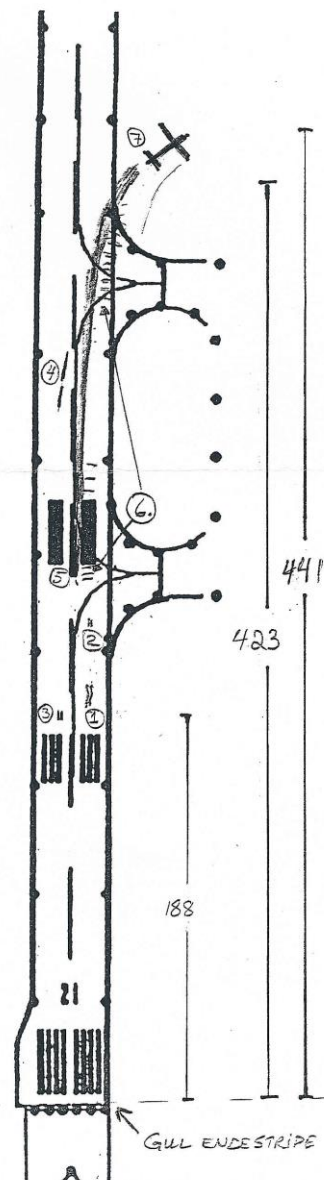
OPPMÅLING VED WIDERØES GRANSKNINGSKOMMISJON
I SAMARBEID MED POLITIET I BÅTSFJORD.

- ① FØRSTE TOUCHDOWN
YTRE HJUL 4.7m FRA SENTER
LINJE. LENGDE 6.5m
- ② BREMSE MERKE - 13m FRA
FØRSTE TOUCHDOWN
- ③ -USIKKER - MERKE ETTER HJUL
KAN STEMMER MED HJULAVSTAN
182m FRA BANEENDEN
- ④ MERKE ETTER VENSTRE
HJULSETT
- ⑤ "SKID-MARK" ETTER SKROG
-STARTER 236 METER INN
PÅ BANEN
-1.8m FRA SENTER LINJE
-HØYRE SIDE -
- ⑥ PROPPELL MERKER 235m INN
PÅ BANEN
LENGDE 27m - MED OPPHOLD
OVER 99m - AVSLUTTER MED
39m SAMMENHENGENDE MERKER
I ASFALT, SOM FORTSETTER UT
GULL.
- ⑦ 23m FRA BANEKANT TIL
HALE PÅ FLYET ("TAIL CONE")

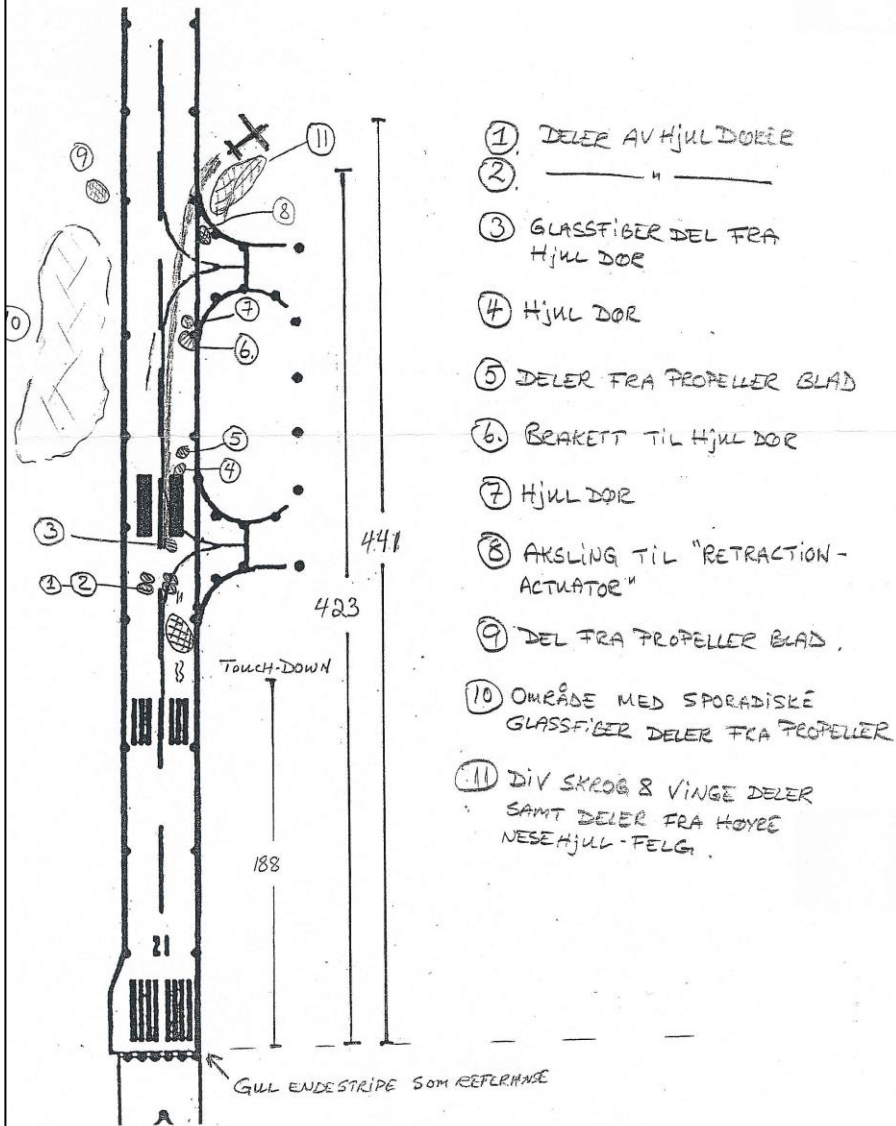
SITUASJONSKART - DELELOKALISERING
 OPPMÅLING VED WIDERØES GRANSKNINGSKOMMISSJON
 I SAMARBEID MED POLITIET I BÅTSFJORD.

- ① DELER AV HJULDØRE
- ② —————
- ③ GLASSFIBER DEL FRA HJUL DØR
- ④ HJUL DØR
- ⑤ DELER FRA PROPELLER BLAD
- ⑥ BRACKET TIL HJUL DØR
- ⑦ HJUL DØR
- ⑧ AKSLING TIL "RETRACTION-ACTUATOR"
- ⑨ DEL FRA PROPELLER BLAD .
- ⑩ OMRÅDE MED SPORADISKE GLASSFIBER DELER FRA PROPELLER
- ⑪ DIV SKROG & VINGE DELER SAMT DELER FRA HOYRE NESHJULL-FELG .

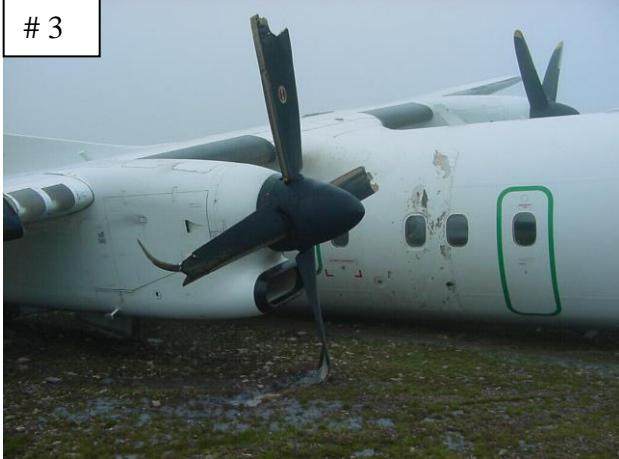
Alle fire propellbladene var slitt ned ca. 25 cm. Endeflatene var sprukket og bøyd i forhold til rotasjonsretningen (Ref. bilder nr. 3 og 4, Bilag 5-6).

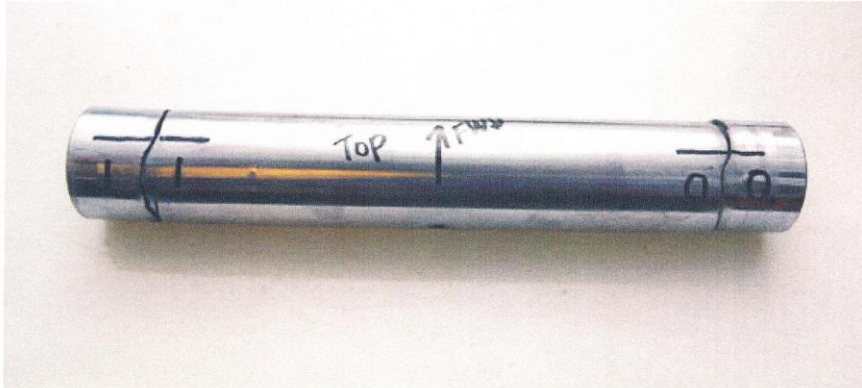
The received fuse pin had fractured on both ends, as observed in Figure 1. The fracture on the inner and outer side was investigated using SEM.

Figure 1 Picture of fractured Fuse-Pin, marked with forward direction (FWD) and inner (I) and outer (O) side. The black line across the two corresponding fracture parts is defined as the 12 o'clock position in the following

Conclusion: <p>Based on the investigations it is concluded that the Fuse Pin (RH-MLG) on DHC-8-103/LN-WIL failed due to overload.</p> <p>In distinction to the new TCS switch, a Silicone based substance was observed on the contact surfaces and on the inside of the TCS Switch from DHC-8-103/LN-WIL.</p>			
Extracts from the report may not be reproduced without written consent from Analytical Laboratory.			
Address : LHK/VLA Postboks 10 N-2027 KJELLER	Phone : +47 63 80 80 00 Mil: 505 8000	Fax : + 47 63 80 87 58 Mil: 505 8758

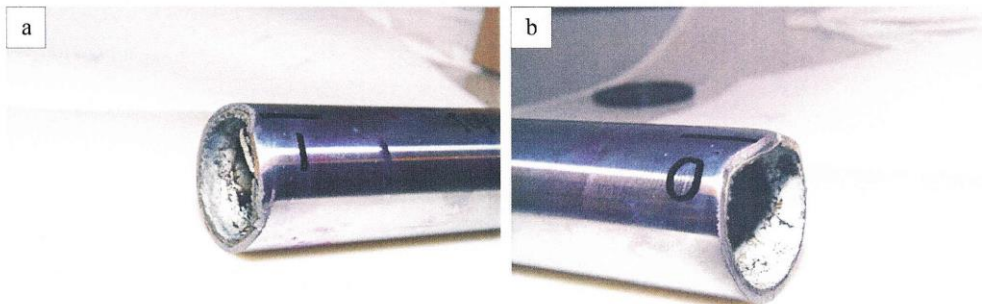
A picture close to the area of fracture indicates plastic deformation subsequent to fracture on both sides, as seen in figure 2.

Figure 2 Picture of area close to the fracture surfaces indicates plastic deformation prior to cracking.

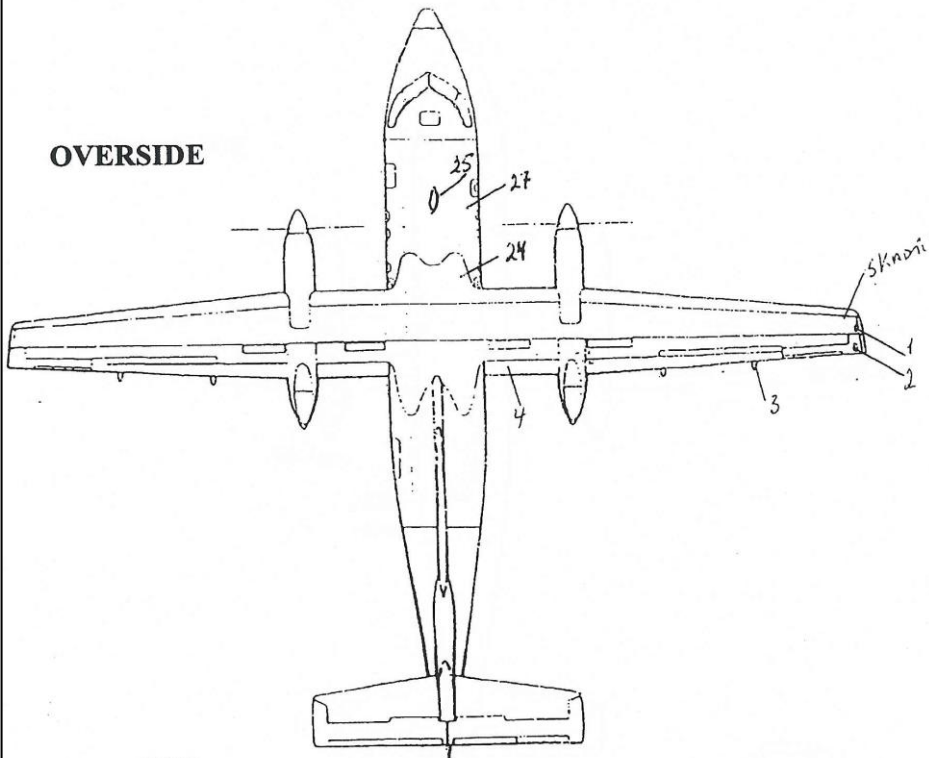
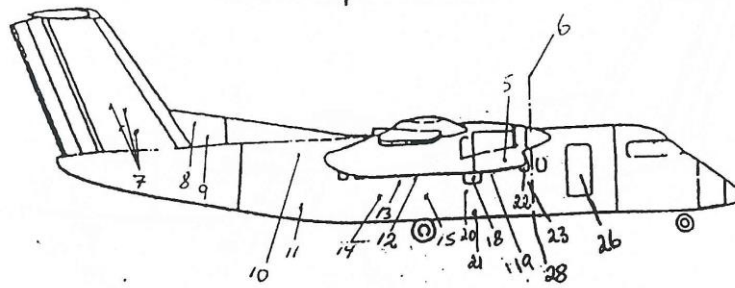
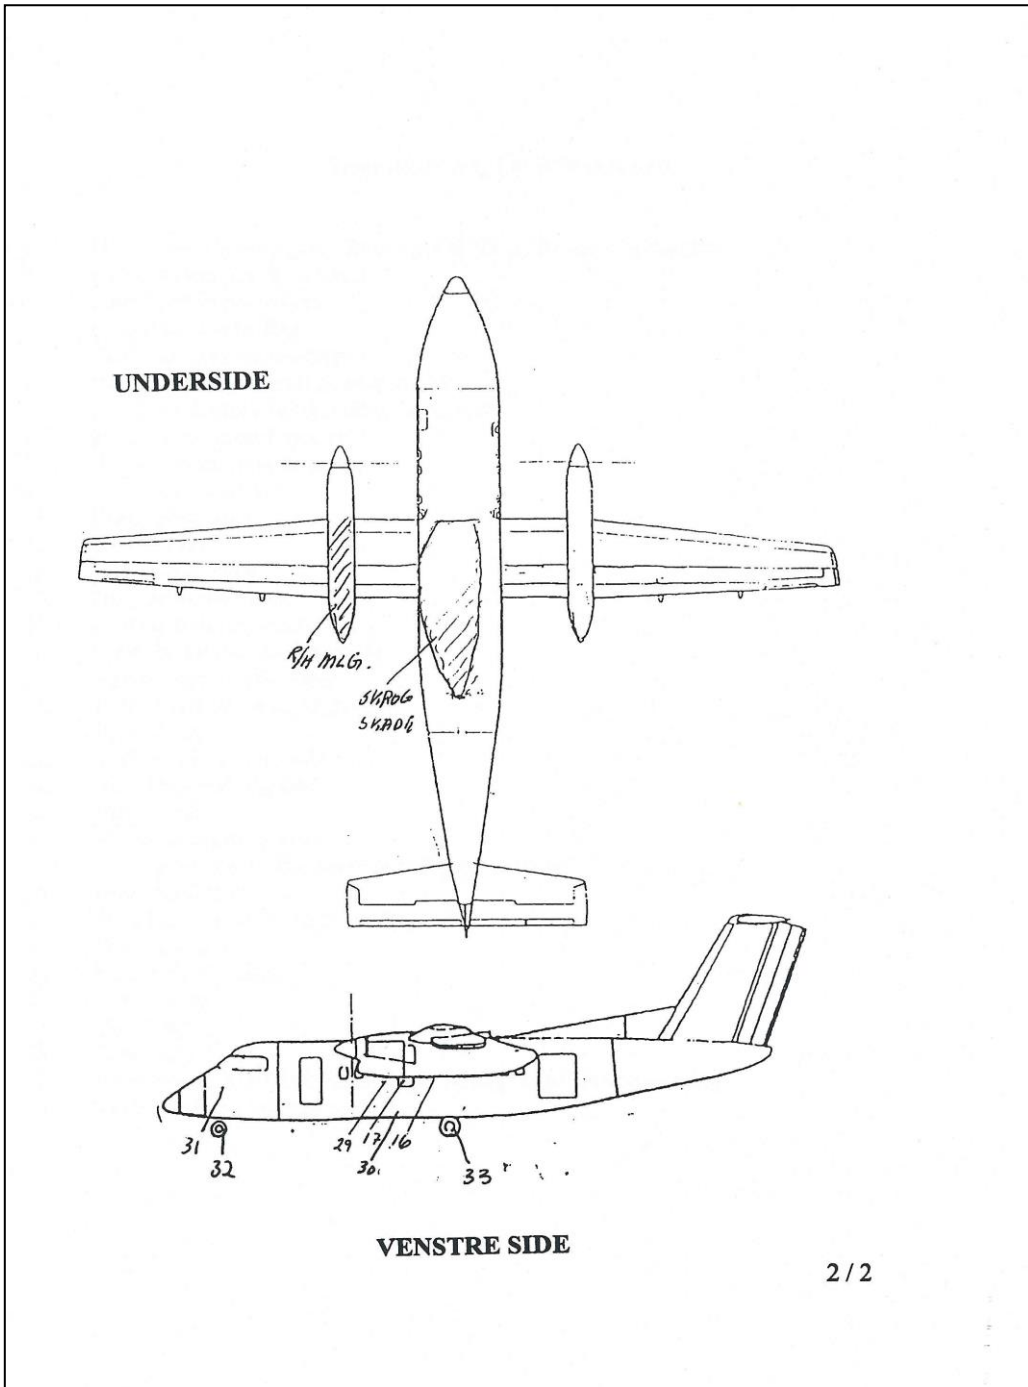
Index skadekart, LN-WIS Båtsfjord.

1. Høyre vingetip ødelagt og det er også skade på fremre vingebjelke.
2. Høyre balanserørstip ødelagt.
3. Høyre ytre flaphorn borte.
4. Hull i høyre indre flap.

5. Hull i høyre nedre cowling.
6. Høyre propeller - samtlige blad skadet.
7. Flere hud skader i vertikal finne høyre side.
8. Hull i dorsal finne høyre side.

9. Skade i dorsal finne høyre side.
10. Flere skrog skader.
11. Flere skrog skader.
12. Hull i vindu.
13. Hull i skrog plater.
14. Hull i glassfiber plate.
15. Hull i glassfiber deksel.
