SL Rapport 24/2006

RAPPORT OM ALVORLIG LUFTFARTSHENDELSE PÅ FLYTERIGG TRANSOCEAN SEARCHER I NORDSJØEN 8. JANUAR 2004, MED AS 332L2 LN-ONI OPERERT AV NORSK HELIKOPTER AS

Typebetegnelse: Eurocopter AS 332 L2 Super Puma Mk 2
Registrering: LN-ONI
Eier: Heliair Leasing Ltd
Bruker: Norsk Helikopter AS
Hendelsessted: Transocean Searcher, Sleipner Oil Field, North Sea
N 58 79 00, E 001 43 00
Havaritidspunkt: Torsdag, 8. januar 2004, kl. 1644

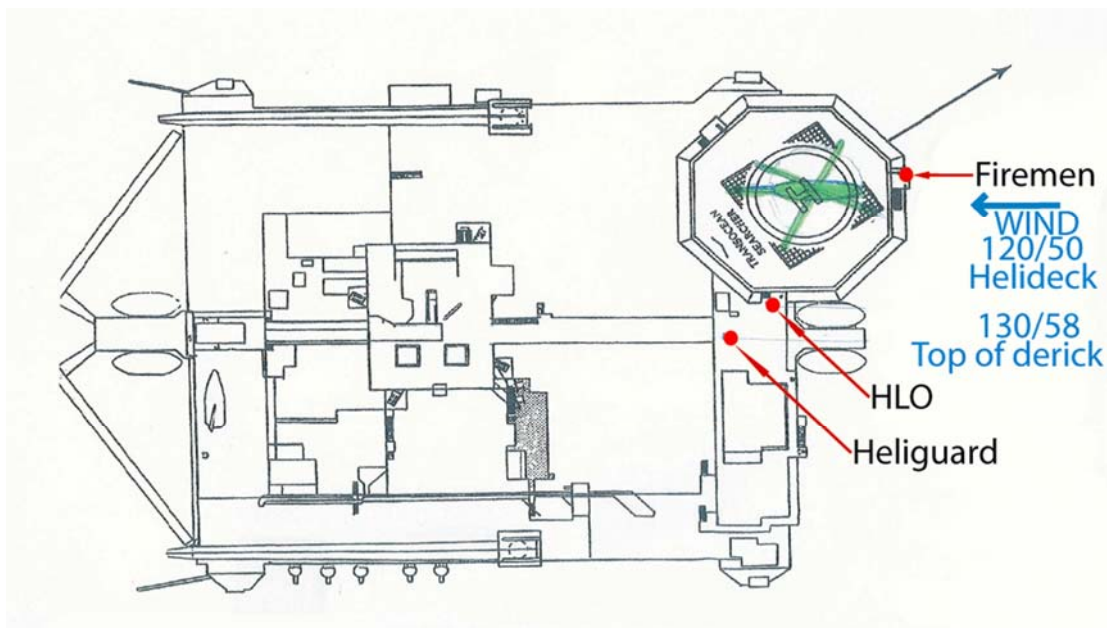
Fig. 1. LN-ONI på dekket av Transocean Searcher

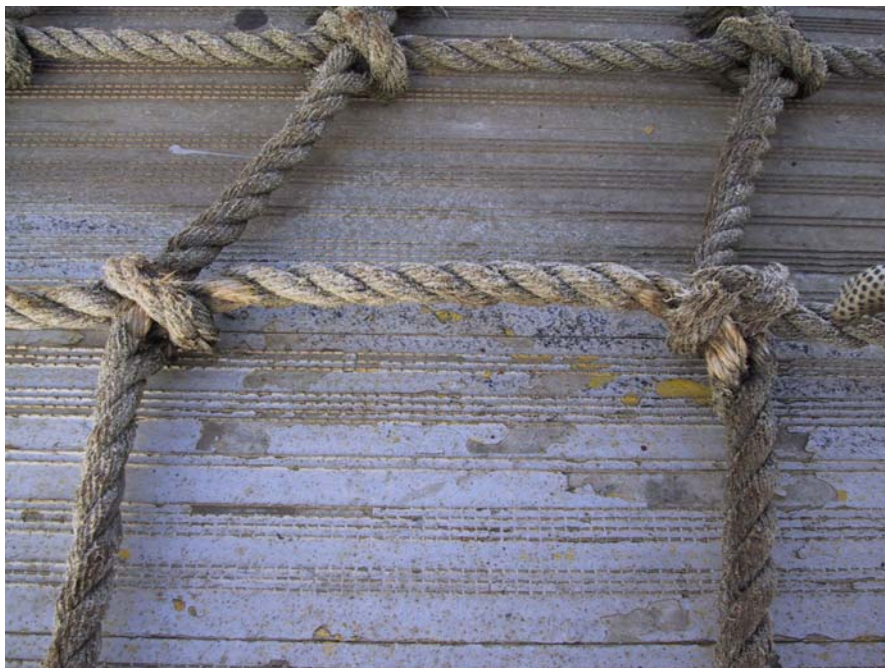
Fig. 2. Taunett med knuter. Taunettet ligger med et par cm klaring til dekket og nettet har vært strukket i knutene.

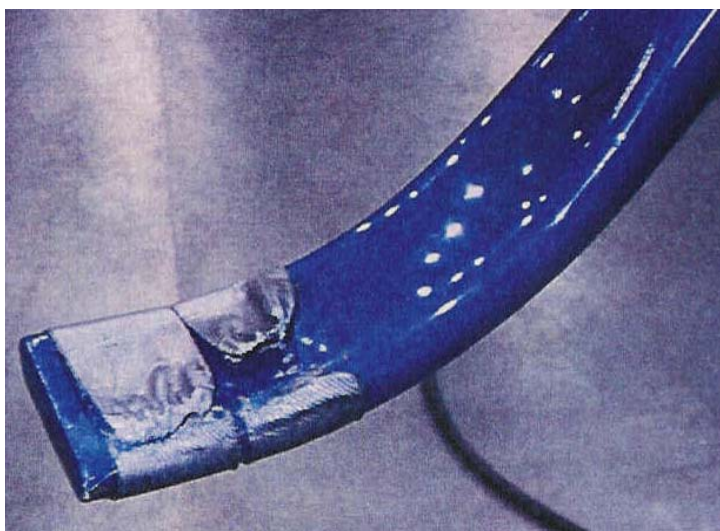
- 1.1.9 Undersøkelsen bekreftet at *Tail Guard* hadde vært i kontakt med helidekkets taunett. Indikasjonstape på *Tail Guard* var avrevet. Helikopteret ble videre kontrollert iht instruks fra fabrikant, omsatt til et teknisk direktiv fra selskapets ingeniøravdeling (TD-01-04). Ingen skader ble registrert.

Fig. 3. Tail Guard etter hendelsen. Indikasjonstapen er revet opp av taunettet
