RAPPORT

Avgitt dato: 03.10.2006
SL Rapport: 25/2006

- Type og reg.: Sheibe Flugzeugbau GmbH SF-26A, LN-GLR
- Produksjonsår: 1964
- Motor(er): N/A (seilfly)

Luftfartsulykke, tap av kontroll i lav høyde.

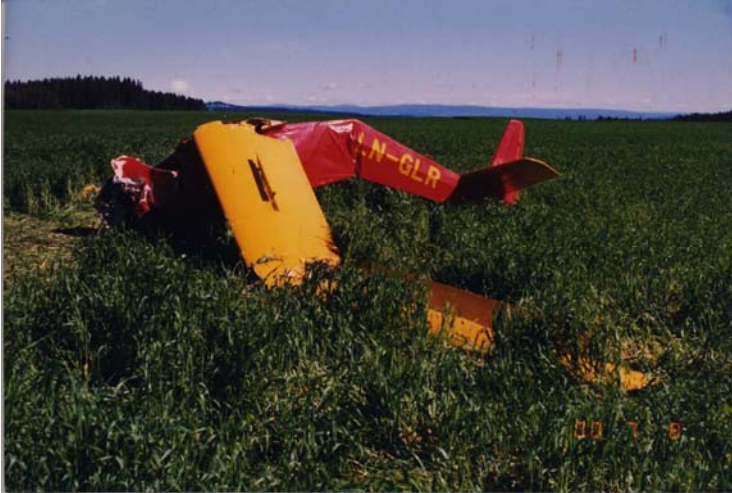
Undersøkelse av avtrykk i bakken på havaristedet viste tydelige inntrykk av begge vinger, men ikke spor av rotasjon. Vinkelen mot bakken har vært meget bratt, men ikke mer enn 90^0 . Cockpit var svært sammentrykt og halen var brukket ned (se fig. 1). Flyets tyngdepunkt (CG) var innenfor flyets grenser dersom fartøysjefens masse var mellom 65 og 110 kg. Dette var tilfredstilt på ulykkestidspunktet. Flyets radio ble funnet i aktivert stilling og med riktig frekvens.

Fig. 1 Flyet som det ble liggende i åkeren med luftbremser ute.

Undersøkelsen viste at luftbremsene ble presset ut under havariet og har dermed ikke bidratt til havariet.

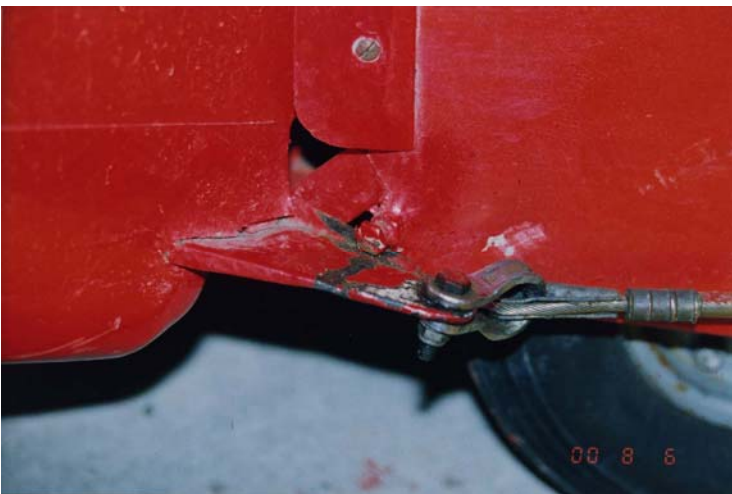
Havarikommisjonens undersøkelse av vraket avdekket to funn av spesiell interesse, sideroret som var låst i høyreposisjon og luftbremsen som var ute. Låsingen av sideroret hadde oppstått ved at endestoppen på skroget hadde hekket seg inn i endestoppen på roret. Luftbremsene viste seg å være presset ut under havariet.

Fig. 2 Endestopp for sideror i låst posisjon mot skroget.

Deformasjon av, og omkring rorets endestopp, tyder på at rotorposisjonen har blitt slik etter sammenstøtet med bakken. Det skal mye kraft til for å trå roret i en slik posisjon. Dette ville ikke bli gjort for å korrigere i en normal flyfase, men for å komme ut av et spinn kan han teoretisk ha sparket roret så hardt at det gikk i lås. SHT anser at denne forklaringsmodellen er mindre sannsynlig.

SHT mener det ikke foreligger noen tekniske feil som har forårsaket denne ulykken, men konstruksjonen av endestopp for sideror er betenkelig. Konstruksjonen åpner for at endestoppene

ikke møtes og at man dermed ikke lenger har noen stoppfunksjon og den åpner for at de to stoppene kan hekte seg inn i hverandre (se fig. 2).
