RAPPORT

Avgitt dato: 22.05.2007
SL Rapport: 2007/20

Luftfartøy

-type og reg.:	Cessna (Reims) FR172J, OO-PIO
-fabr. år:	1973
-motor:	Continental IO-360
Dato og tidspunkt:	Mandag 30. juni 2003, kl. 2345
Hendelsessted:	På innsjøen Iesjavri, Finnmark 69° 39' N / 24° 19' Ø
Type hendelse:	Luftfartsulykke, havari under avgang på vann
Type flyging:	Privat
Værforhold:	Skyfritt. Vind: ca. 135° 2-3 kt. Sikt: mer enn 10 km. Temperatur: 18 °C. QNH: 1020 hPa
Lysforhold:	Dagslys
Flygeforhold:	VMC
Reiseplan:	Ingen
Antall om bord:	2
Personskader:	Ingen
Skader på luftfartøy:	Totalskadet
Andre skader:	Ingen
Fartøysjefen	
-kjønn/alder:	Mann, 53 år
-sertifikat:	PPL(A) med utsjekk på sjøfly
-flygererfaring:	Total flygetid 1 467 timer hvorav 1 178 på aktuell type
Informasjonskilder:	Rapport om luftfartsulykke, brev fra fartøysjefen angående montering av flottører og HSLBs egne undersøkelser.

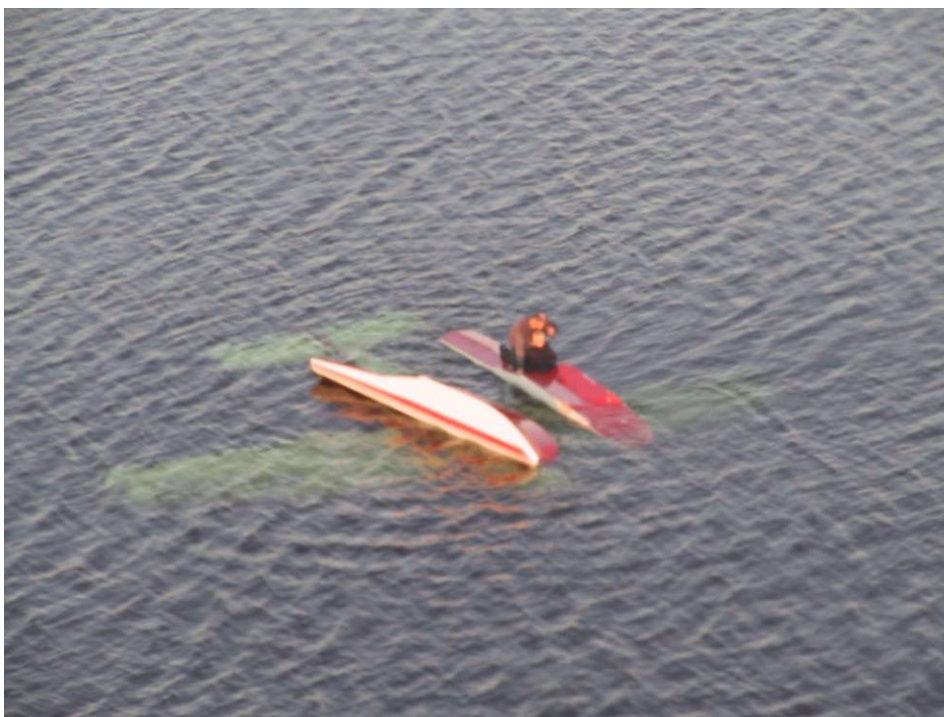
Fig. 1. Foto tatt fra redningshelikoptret da det ankom havaristedet. Fartøysjef og passasjer på flottøren.

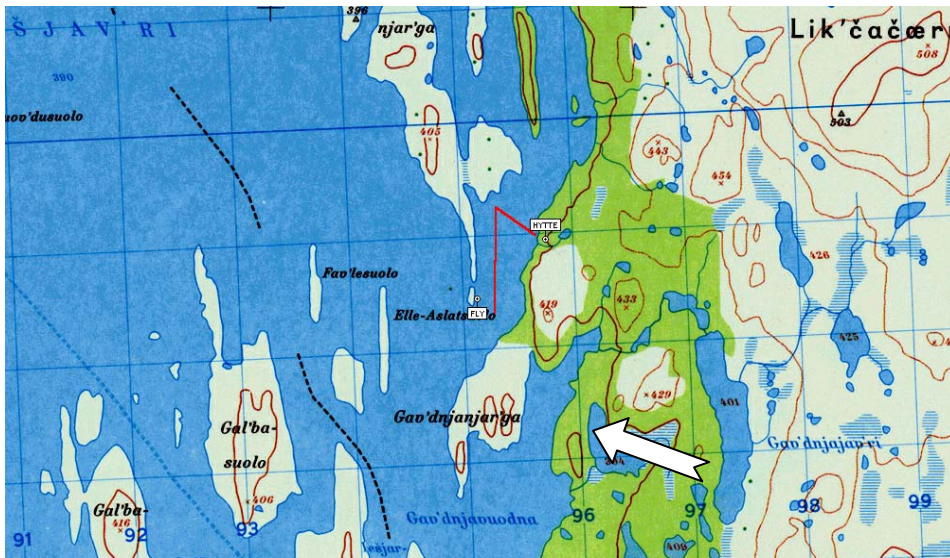
Fig. 2. Plassering av hytte og fly. Den røde streken viser "tracket" til OO-PIO på vannet, før ulykken inntraff, ifølge fartøysjef. Pil viser omtrentlig vindretning.

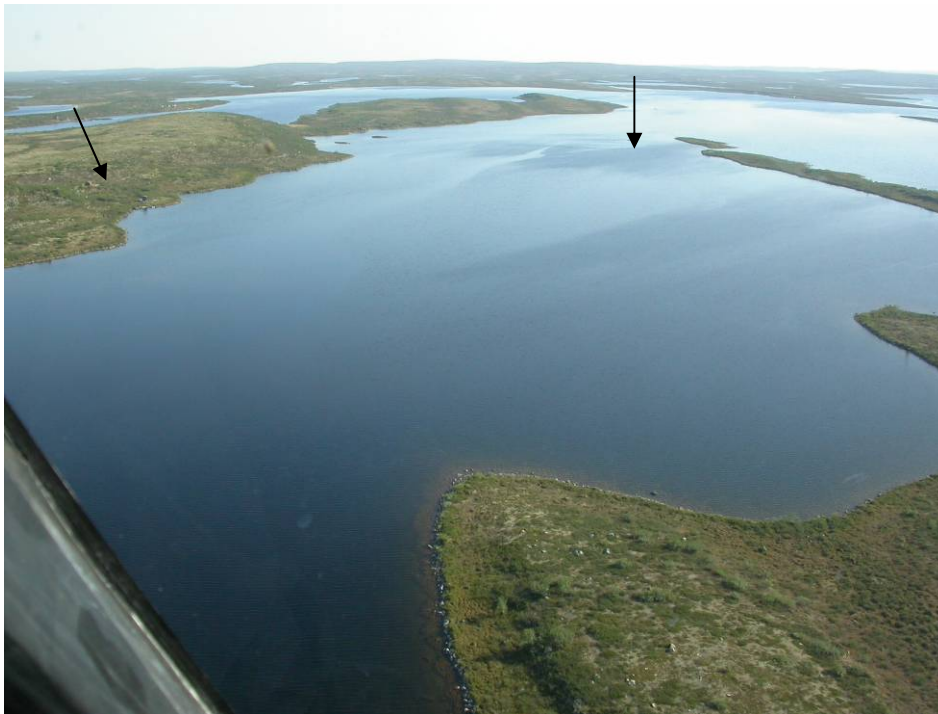
Fig. 3. Oversiktsbilde. Tatt mot syd. Pil på høyre side viser flyet. Pil på venstre side viser hytta.

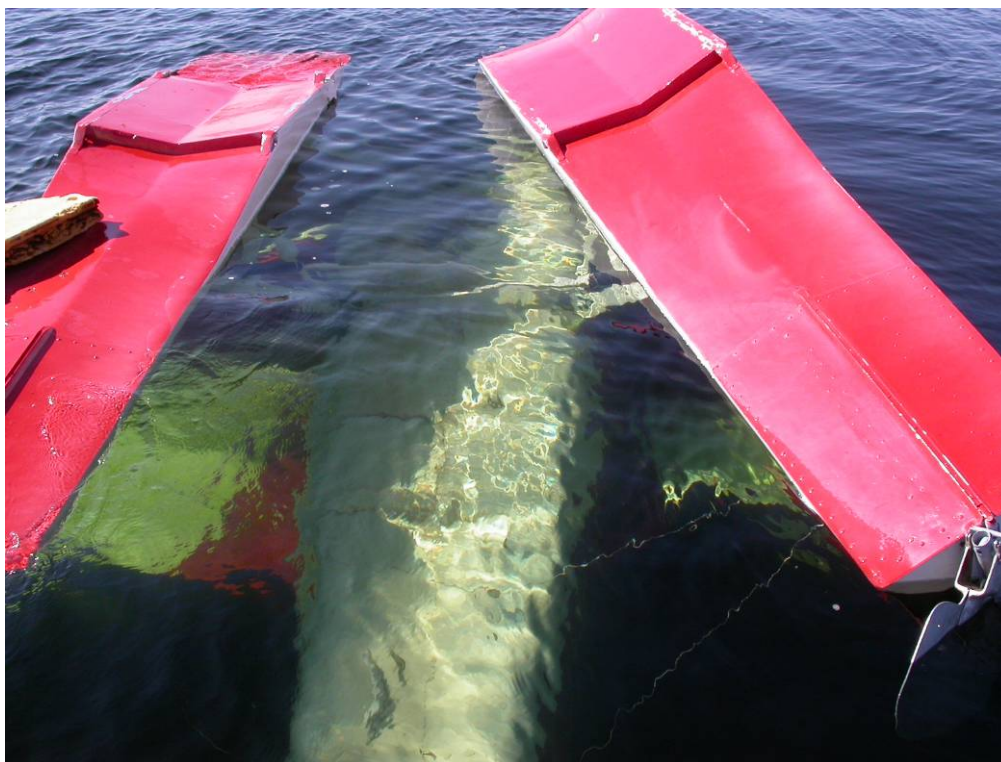
Fig. 4. Flottørene, type Fibrefloats 2400, etter havariet

Fibrefloats 2400 er fabrikkert av glassfiberarmert polyestermateriale og har en annen skrogform enn konvensjonelle flottører som normalt er laget av aluminium. Mens konvensjonelle flottører har båtformet skrogform, har Fibrefloats omvendt V-form på fremre del av skroget. Se foto Fig. 4.

Denne forskjell i skrogform gjør at det kreves en annen teknikk under operasjoner på vann med Fibrefloats enn med mer vanlige flottørtyper. Forskjellen gjør det nødvendig med spesielle innføringer i flyets operasjonshåndbok og installasjon av skilter (placards) i flyets førerkabin med informasjon om farenmomenter og begrensninger.

SHT anser at den sannsynlige årsak til havariet var fartøysjefens feilmanøvrering under avgang. Ettersom det var ukjent for ham at denne type spesielle glassfiber flottører krever en egen, og for fartøysjefen ukjent prosedyre, er det trolig at de manøvrer han utførte på Iesjavri kunne føre til at stagene ikke tålte påkjenningene og brøt sammen. Siden flyet ikke har vært kontrollert og godkjent av sertifisert flytekniker, er det mulig at monteringen av sjøforsterkningen og flottørene også kan ha vært en medvirkende årsak til sammenbruddet på flottørstagene. SHT anser at metoden/systemet som ble brukt ved monteringen av flottørene ikke gir noen garanti for at riggingen var korrekt.

Flyet var derfor ikke luftdyktig verken etter sjøforsterkningen eller monteringen av flottørene. Det foreligger ingen dokumentasjon på luftdyktighet for delene som ble brukt. Delene/flottørene var ikke luftdyktige. Ingen STC var tilgjengelig ved montasjen.
