SL 2009/25

RAPPORT OM LUFTFARTSULYKKE PÅ GOL FLYPLASS KLANTEN 10. AUGUST 2009 MED PIPER PA-18-150, LN-KAD

Avgitt dato: 27.10.2009
SL Rapport: 2009/25

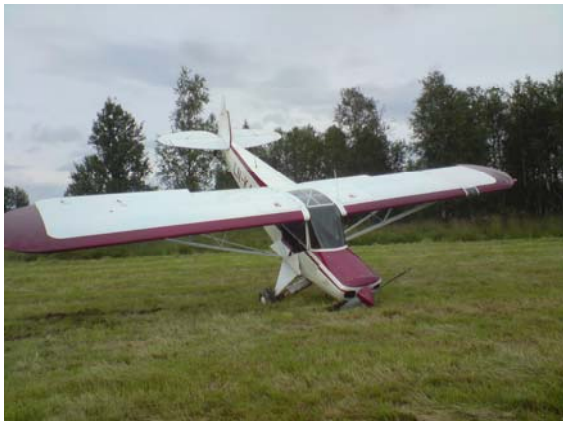
Figur 1: LN-KAD på havaristedet.

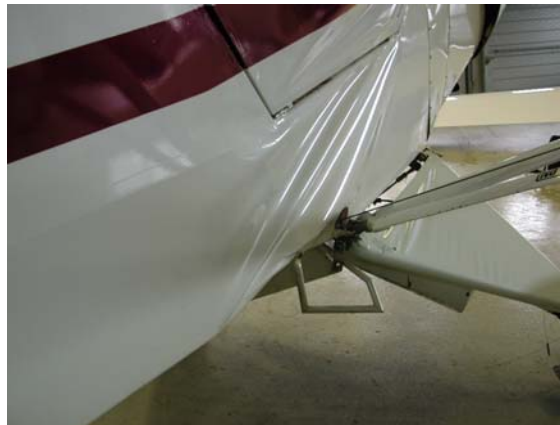
Undersøkelser av skadeomfanget har vist at flyet ble påført betydelige skader på propell, understell, skrog, vingestag og vinger (se fig. 2).

Figur 2: Skade på understell, vingestag og skrog.
