SL 2009/26

RAPPORT OM LUFTFARTSULYKKE 25. JUNI 2005 PÅ FYRESDAL FLYPLASS, TELEMARK MED PIPER PA24-250, SE-FFG

Avgitt dato: 19.11.2009
SL Rapport: 2009/26

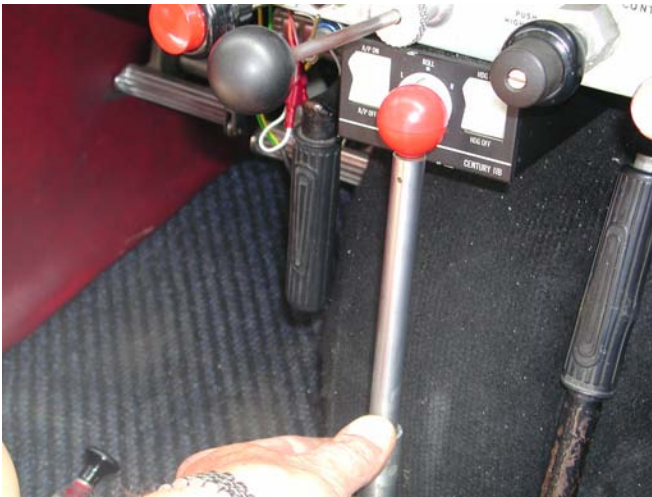
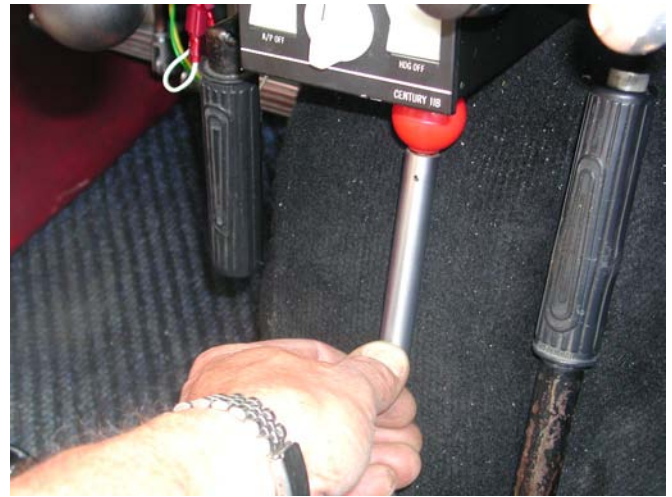
Flyet ble kort tid senere løftet opp og understellet senket. Det ble da konstatert at et stag i høyre understell var bøyd. En representant fra forsikringsselskapet konstaterte at "emergency handle" (håndtaket som senker og låser understellet) slo inn i kontrollpanelet for autopiloten. Det teleskopiske håndtaket måtte skyves litt inn for å kunne nå fram til låst posisjon (se bilder). Ytterligere feilsøking ble ikke foretatt før flyet ble demontert og fraktet til Danmark for reparasjon. I Danmark ble det etter en tid konstatert at kostnadene ved reparasjon langt oversteg verdien av flyet og det ble senere hugget opp.

Betjeningspanelet for autopiloten var montert i flyet for mange år siden, og eieren var kjent med at "emergency handle" kunne slå bort i kontrollpanelet for autopiloten. "Emergency handle" kunne følgelig strekkes ut til full lengde først etter at panelet var passert.

"Emergency handle" i konflikt med autopilotpanelet (venstre), og i låst posisjon (høyre).

Fordi SE-FFG ikke ble reparert, ble heller ikke den eksakte årsaken til understellproblemet avdekket. Trolig var det mikrobryteren i understellshåndtaket som sviktet. At understellet foldet inn under landingen skyldtes at "emergency handle" ikke var i fremre posisjon. Med andre ord var understellet nede, men ikke mekanisk låst. At understellet kollapset hadde således ingen sammenheng med en eventuell svikt i mikrobryteren og de innledningsvise problemene med å senke understellet.

SHT har ikke gått tilbake i tid for å klarlegge omstendighetene omkring installeringen av autopiloten. Det er imidlertid grunn til å mene at en tilsvarende uhensiktsmessig installering vanskelig kan gjennomføres på et luftfartøy i dag, med dagens krav til godkjenning og dokumentasjon. En installasjon av utstyr som kommer i konflikt med utførelse av nødprosedyrer kan ikke aksepteres. SHT er kritisk til at et fly over en periode på flere år fløy med en latent feil ved nødutførelsesmekanismen for understellet uten at dette ble rettet, eller i det minste behørig varslet til alle som ble gitt anledning til å fly med flyet.
