RAPPORT

SL 2010/01

RAPPORT OM LUFTFARTSULYKKE 11. MAI 2005
PÅ KOLSÅS I BÆRUM, AKERSHUS MED
EUROCOPTER AS 350 B3 ECUREUIL, LN-OPY,
OPERERT AV AIRLIFT AS

Luftfartøy:	Eurocopter AS 350 B3 Ecureuil
Nasjonalitet og registrering:	Norsk, LN-OPY
Eier:	Aviation Management ApS, Danmark
Bruker:	Airlift AS, Norge
Besetning/fartøysjef:	Mann 26 år, lettere skadet
Passasjerer:	6 hvorav 1 omkommet, 1 alvorlig skadet, 4 lettere skadet
Havaristed:	Kolsås, Bærum kommune, Akershus (59°55'59" N, 010°30'51" Ø)
Havaritidspunkt:	Onsdag 11. mai 2005 kl. 2046

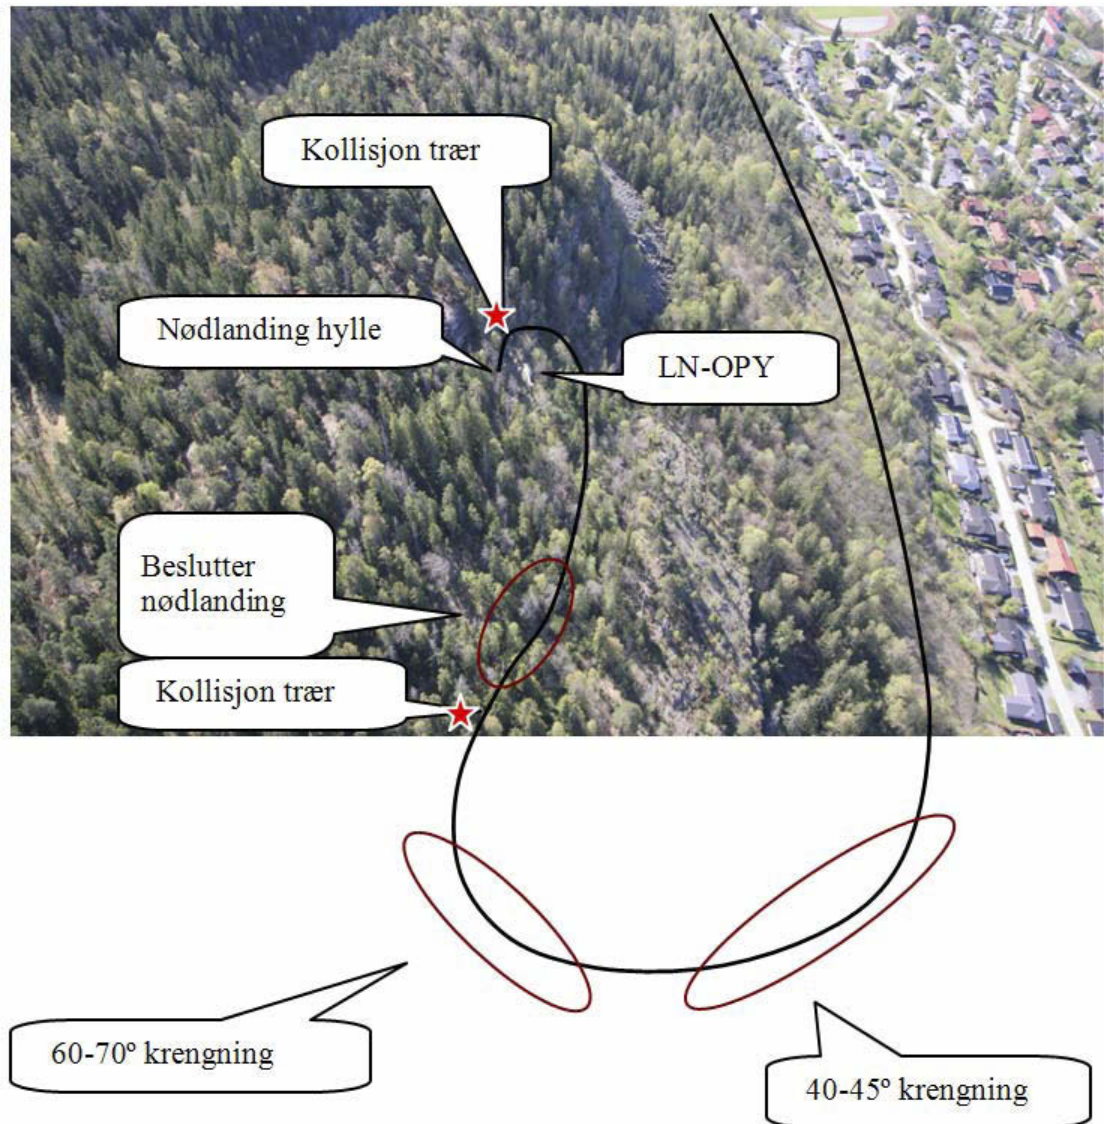
- 1.1.4.9 Etter få meter traff helikopteret noen tretopper og hovedrotoren ble skadet. Stedet er avmerket på Figur 2. Fartøysjefen har forklart at skadene i hovedrotoren resulterte i kraftige vibrasjoner i helikopteret. Flygekontrollene ble upresise, men helikopteret var til en viss grad fortsatt kontrollerbart. Han mente å huske unormale pipe- eller hylelyder i helikopteret, uten å kunne fastslå om disse kom fra varselssystemet, fra nødpeilesenderen (ELT) eller fra noe annet. Han fryktet at vibrasjonene kunne føre til at helikopteret gikk i oppløsning, og vurderte situasjonen slik at han snarest mulig måtte nødlande.

Figur 2: Havaristedet sett mot syd. Estimert flytrase og krenningsvinkler er angitt. En idrettsplass er synlig oppe i høyre hjørne. (Foto: politiet)

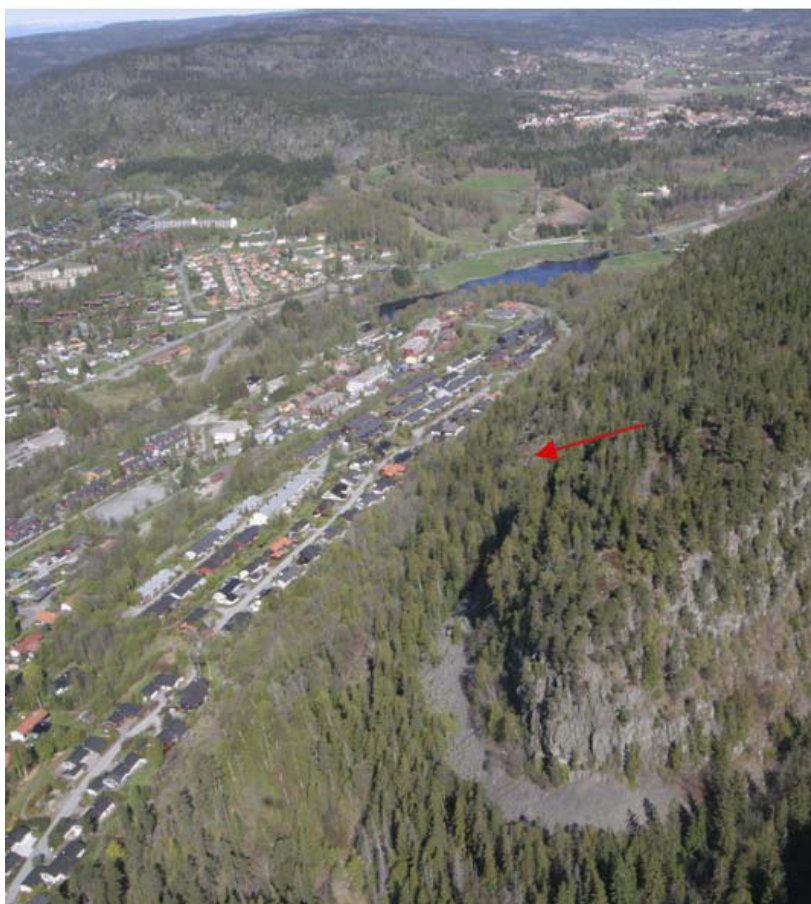
Figur 3: Kolsås sett mot nordvest. Havaristedet merket med rød pil. (Foto: politiet)

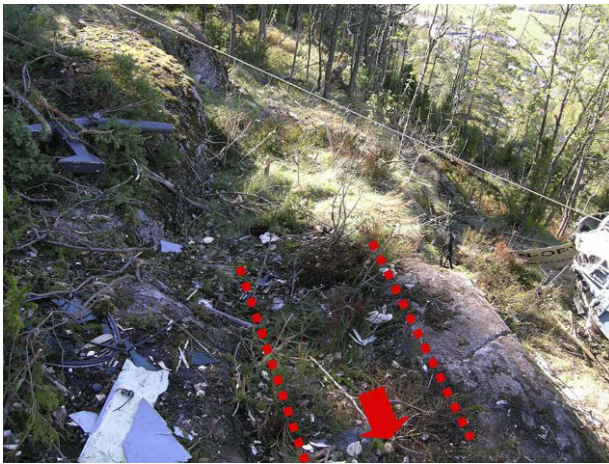
1.12.2.2 Flere mindre deler fra helikopteret ble funnet i området hvor hovedrotorbladene traff trær rett før havaristedet. Bakerste del av halebommen med halerotor lå ca. 10 meter overfor vraket i skråningen. Halerotor og -finner var skadet, men relativt intakte. Større og mindre deler av hovedrotorbladene lå spredt opptil 100 meter fra vraket. En del av fremre høyre understell (skidd) lå nær hyllen hvor nødlandingen ble foretatt (se Figur 5).

Figur 5: Hyllan hvor LN-OPY nødlandet. De stiplede linjene viser plassering av helikopterets understell. Pilen viser retningen på helikopteret før det veltet

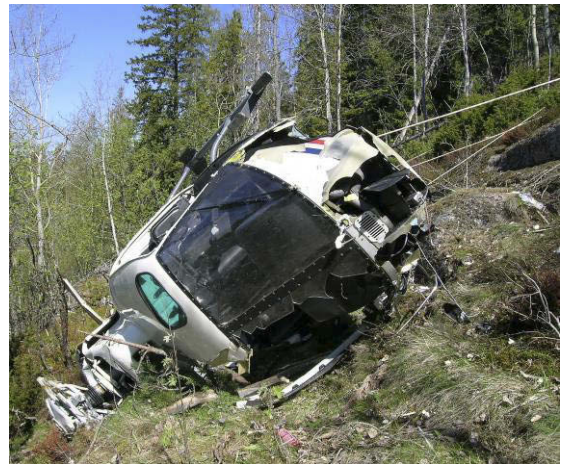
Figur 6: Hovedvraket sett mot nord.

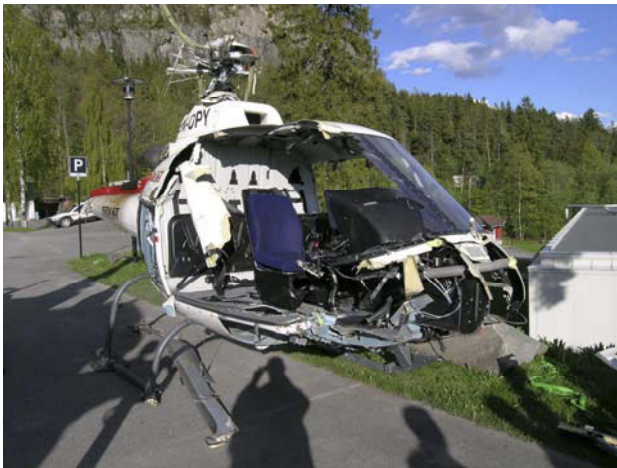
1.12.2.3 Foruten de avrevne delene som allerede er nevnt, lå vraket av LN-OPY relativt samlet. Høyre side av kabinen og cockpit var betydelig skadet (se Figur 7). Videre var helikopterets neseparti og underside delvis trykket inn, og flere deksler var knust eller revet av (se Figur 8).

Figur 7: Skade på kabinens høyre side.

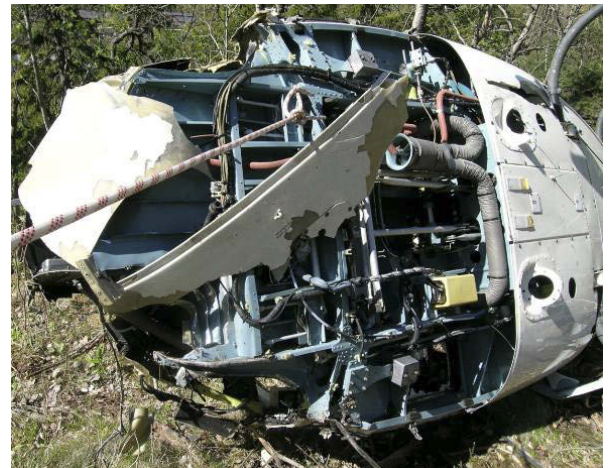
Figur 8: Skader foran og under helikopteret.

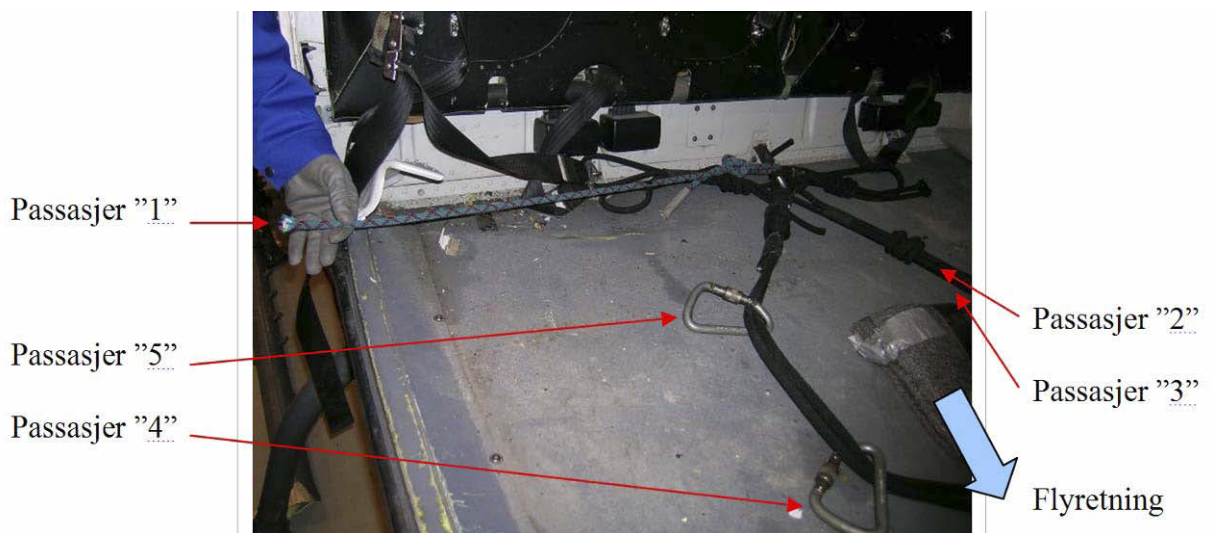
- 1.15.2.2 Passasjer ”1” satt på knærne, i fartsretningen, oppå en skumgummimatte. Han benyttet klatresele festet med karabinkrok til et klatretau som var festet til gulvet (se Figur 10). Tauet var så langt at enden kunne komme ca. 40 cm utenfor kabinen. Da helikopteret veltet, ble han kastet ut gjennom den åpne døren og kom delvis under helikopteret. Han døde noen timer senere av knusingsskader.

Figur 10: Innfesting av passasjerer. Blått tau som var festet til passasjer "1" var opprinnelig ca. 40 cm lengre, men ble kappet i forbindelse med redningsaksjonen.

- 2.12.2.2 Slik passasjerene i kabinen var festet hindret det kun passasjerene fra å falle ut av de åpne dørene under flyging. Den forhindret imidlertid ikke passasjerene fra å bli kastet rundt ved en eventuell ulykke. Passasjer "1", som hadde valgt å benytte et lengre tau enn de andre passasjerene, kom på utsiden av skroget og ble liggende fastklemt under helikopteret da dette veltet. Havarikommisjonen finner grunn til å mene at dersom han hadde benyttet kort tau som de andre, ville sannsynligheten for å få livstruende skader ha vært vesentlig redusert. Samtidig skal det sies at også passasjerene "2, 3, 4 og 5" var utsatt for skaderisiko ved et velt fordi overkropp og ben kunne komme på utsiden av helikopteret.
