RAPPORT

SL 2010/02

**RAPPORT OM LUFTFARTSULYKKE
11. SEPTEMBER 2007 VED ÅBAKKEN, SAUHERAD
I TELEMARK, MED EUROCOPTER AS 350 B2,
LN-OAC, OPERERT AV EUROPEAN HELICOPTER
CENTER AS**

Avgitt dato: 16.02.2010
SL Rapport: 2010/02

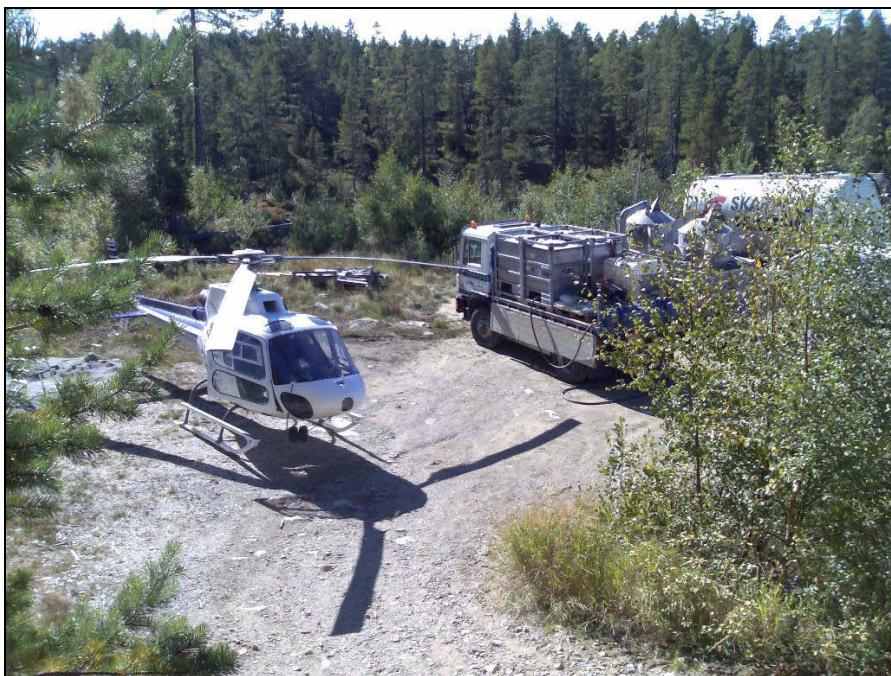
Han fløy en innflyging mot parkeringsplassen med kurs motsatt av lastebilens retning. Han hadde lastebilen litt bak på sin venstre side, med ca. 2 m klaring fra hovedrotor til stårammen på lasteplanet på bilen.

Selskapets SOP hadde ikke beskrevne sikkerhetsmarginer for utelandinger på hendelsestidspunktet. Da helikopteret sto i lav hoverhøyde, flyttet fartøysjefen helikopteret litt nærmere lastebilen og prøvde å lande. Lastemannen signaliserte hele tiden med tommelen opp at det så bra ut.

Ved første landing sto ikke helikopteret helt støtt på underlaget som skrånet ned mot lastebilen. Lastemannen ga tegn til fartøysjefen om å løfte helikopteret og flytte seg enda nærmere lastebilen. Fartøysjefen løftet på nytt og satte helikopteret ned igjen med begge skidene i skråningen. Lastemannen signaliserte at det så bra ut. Fartøysjefen tolket signalene fra lastemannen slik at begge skidene sto støtt på underlaget og at avstanden til lastebilen var tilfredsstillende.

Figur 1: LN-OAC og lastebil på ulykkesstedet.

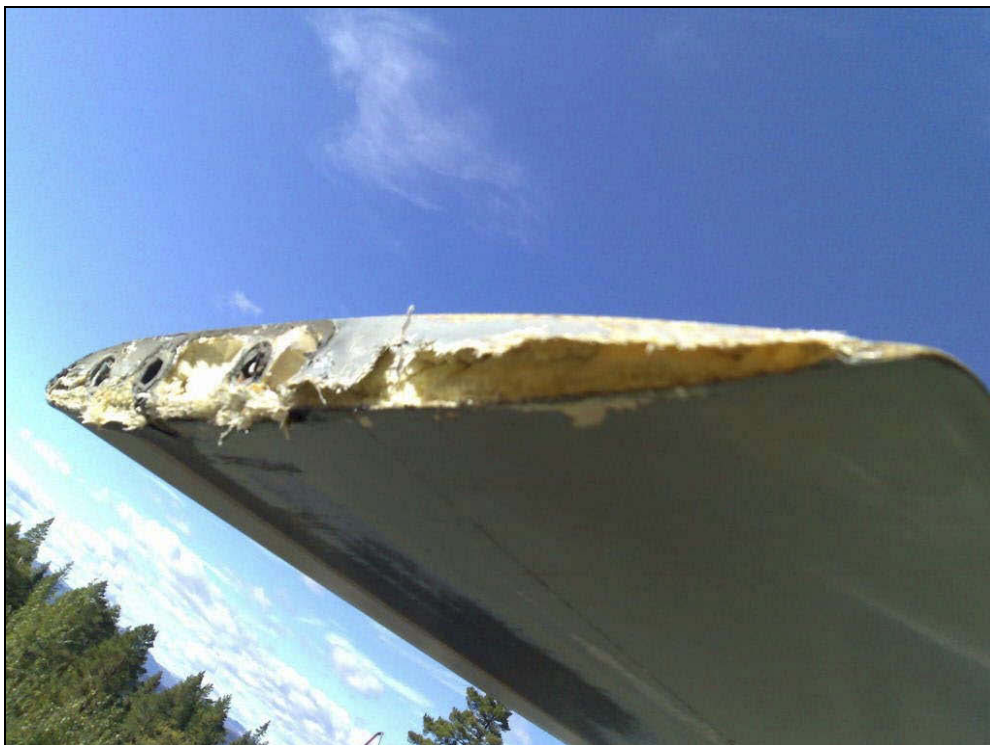
Inspeksjon etter landing viste at alle tre hovedrotorbladene hadde vært borti toppen av stålrammen på lastebilen og var skadet. Selve bladene hadde ikke vært i kontakt med stålrammen, men skruene til "Blade Tracking Target" og "Tracking Finger" ytterst på baldtippene var revet av. Det var også skader i festene for disse, men minimale skader på stålrammen på lastebilen.

Skadeomfanget ble formidlet til Eurocopter som konstaterte at bladene ikke kunne repareres. Helikopteret ble kontrollert i henhold til fabrikantens vedlikeholdsinstruks, og det ble ikke funnet andre skader på helikopteret. Derimot måtte "Free Wheel Shaft" byttes etter pålegg av motorfabrikanten Turbomeca.

Figur 2: Skader på hovedrotorblad nr. 1. Det var tilsvarende skader på blad nr. 2 og 3.
